# Asbestinventarisatetest

Orchideestraat 6/402, 8670 Koksijde

Attestnummer : 20230111-000458.000

Uitgegeven op : 11.01.2023

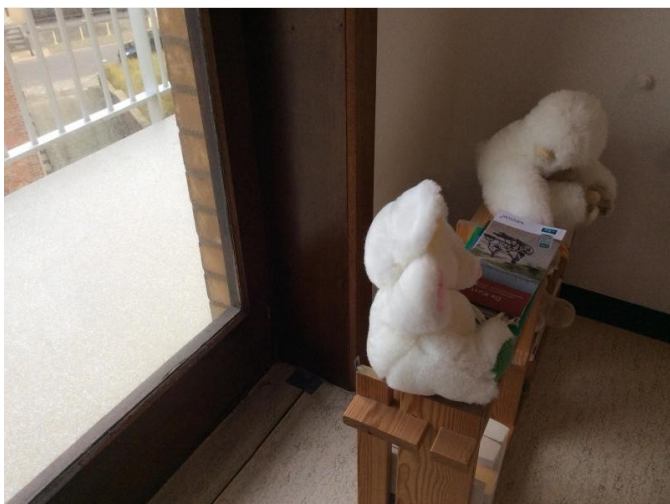
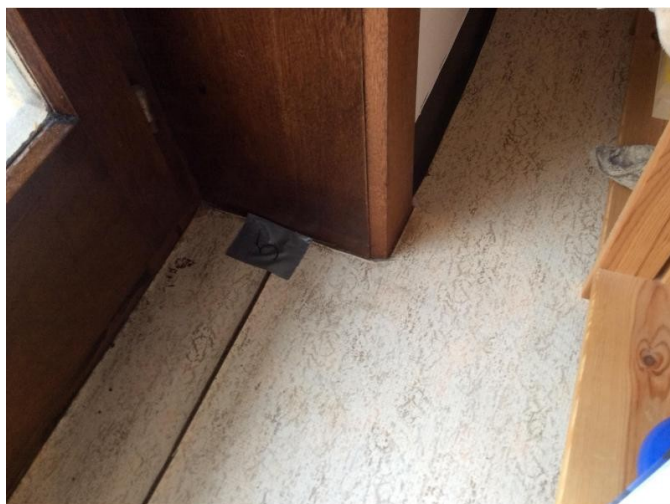
Geen asbest

Beschrijving	Vinylvloer slaapkamer klein inkom
Omgeving	Binnen
Primaire drager	Vloer
Bindmiddel van materiaal	Kunststof of -hars

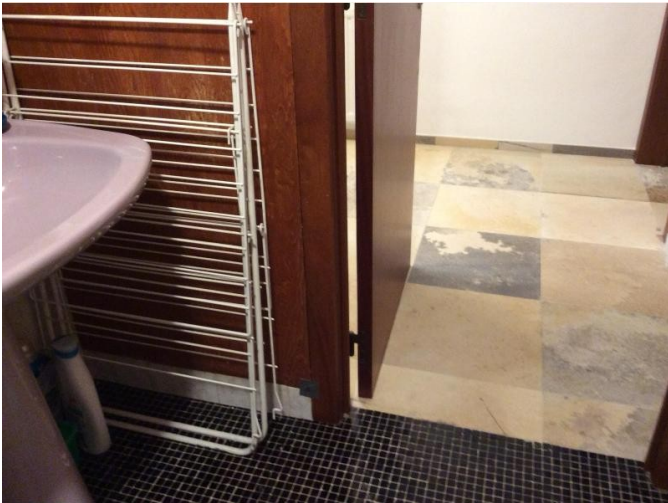
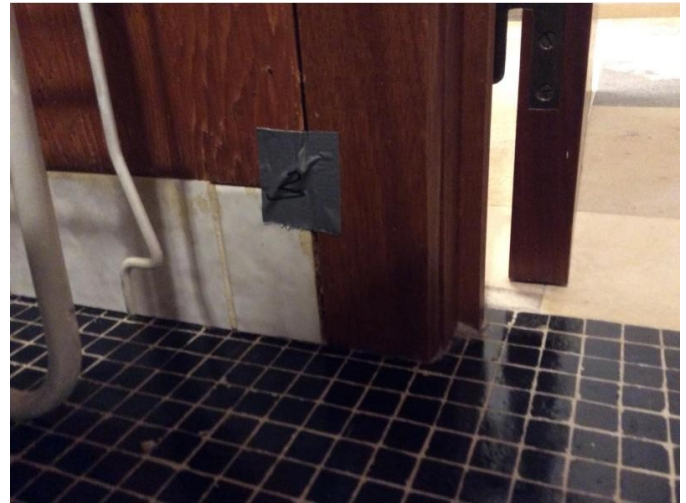
## Fiche 2: Plaat badkamer

Geen asbest

Beschrijving	Plaat badkamer
Omgeving	Binnen
Primaire drager	Binnenwand
Bindmiddel van materiaal	Hout

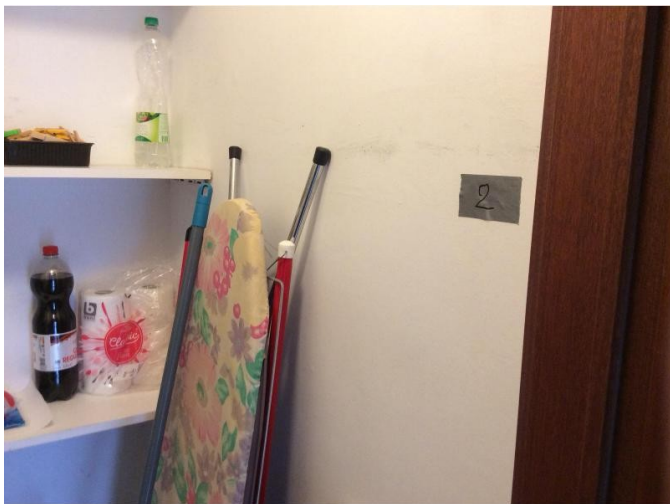
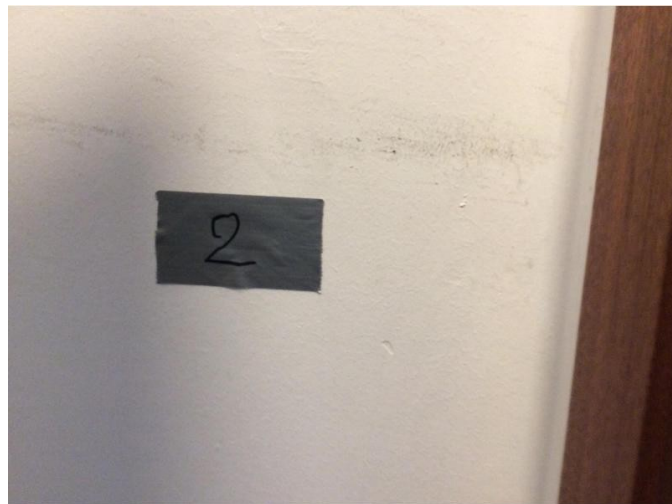
## Fiche 3: Pleisterwerk berging

Geen asbest

Beschrijving	Pleisterwerk berging
Omgeving	Binnen
Primaire drager	Binnenwand
Bindmiddel van materiaal	Gips - kalk

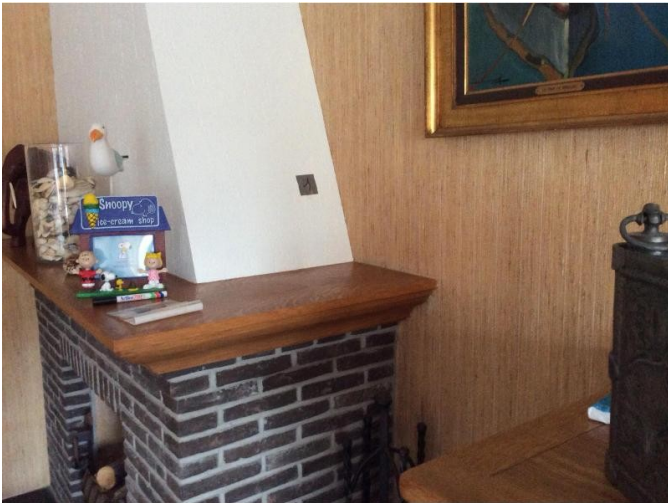
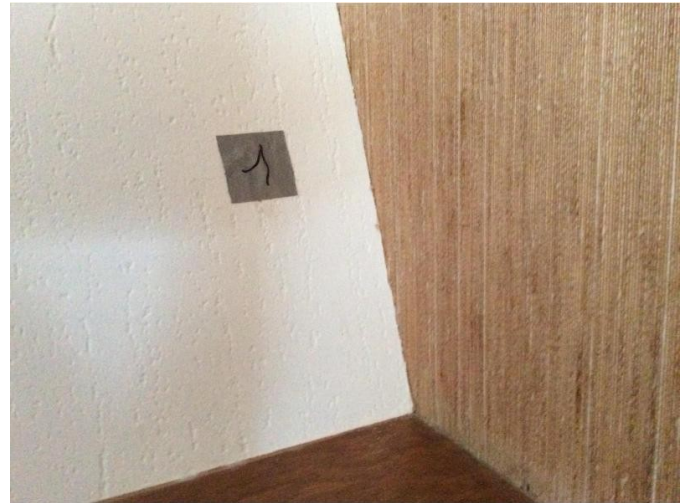
## Fiche 4: Plaat schouw

Geen asbest

Beschrijving	Plaat schouw
Omgeving	Binnen
Primaire drager	Binnenwand
Bindmiddel van materiaal	Karton - papier - viltachtig

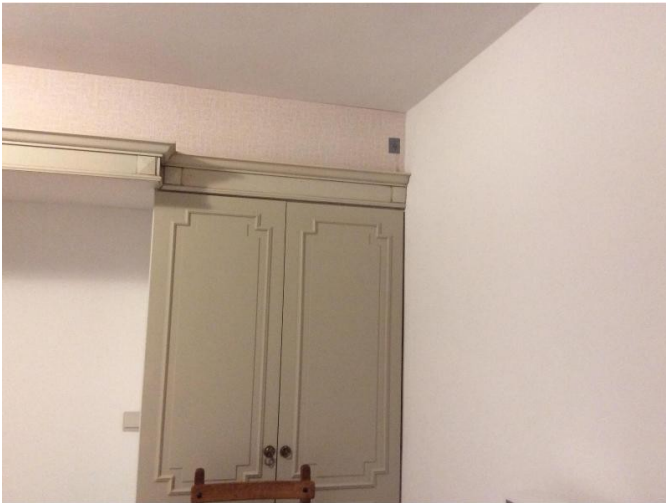
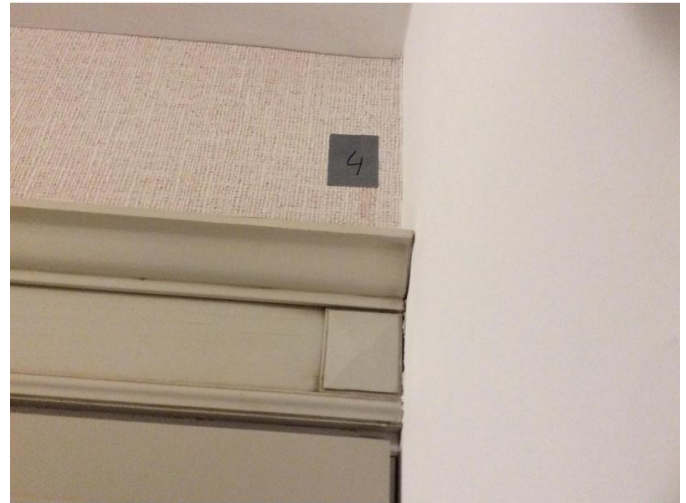
## Fiche 5: Plaat slaapkamer

Geen asbest

Beschrijving	Plaat slaapkamer
Omgeving	Binnen
Primaire drager	Binnenwand
Bindmiddel van materiaal	Karton - papier - viltachtig

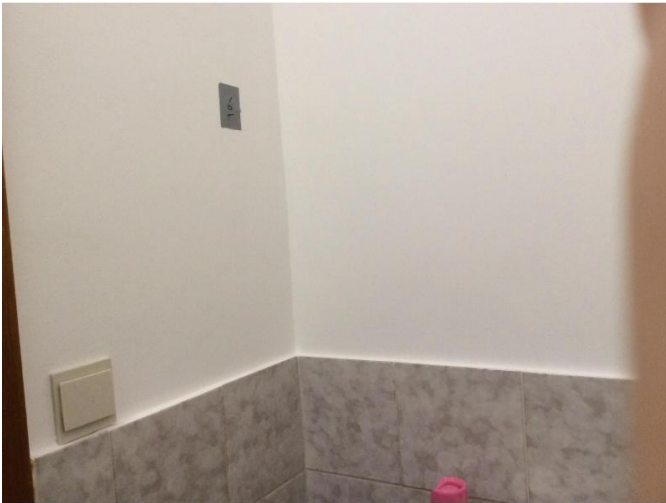
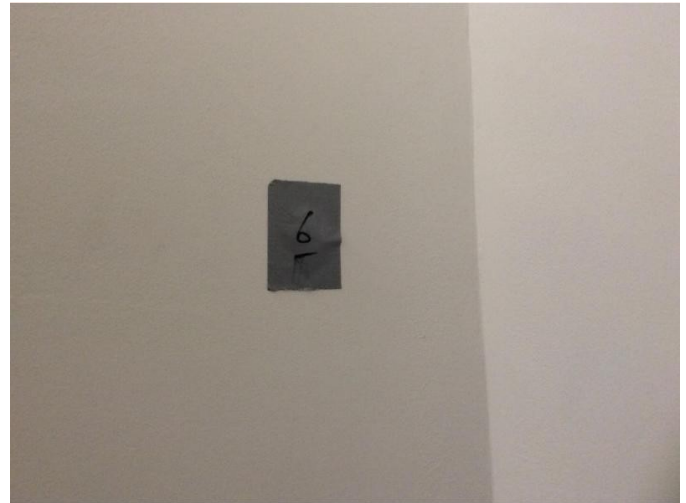
## Fiche 6: Pleisterwerk toilet

Geen asbest

Beschrijving	Pleisterwerk toilet
Omgeving	Binnen
Primaire drager	Binnenwand
Bindmiddel van materiaal	Gips - kalk
