Asbestinventarisatetest

Helvetiastraat 74A, 8670 Koksijde

Attestnummer : 20230115-000174.000

Uitgegeven op : 15.01.2023

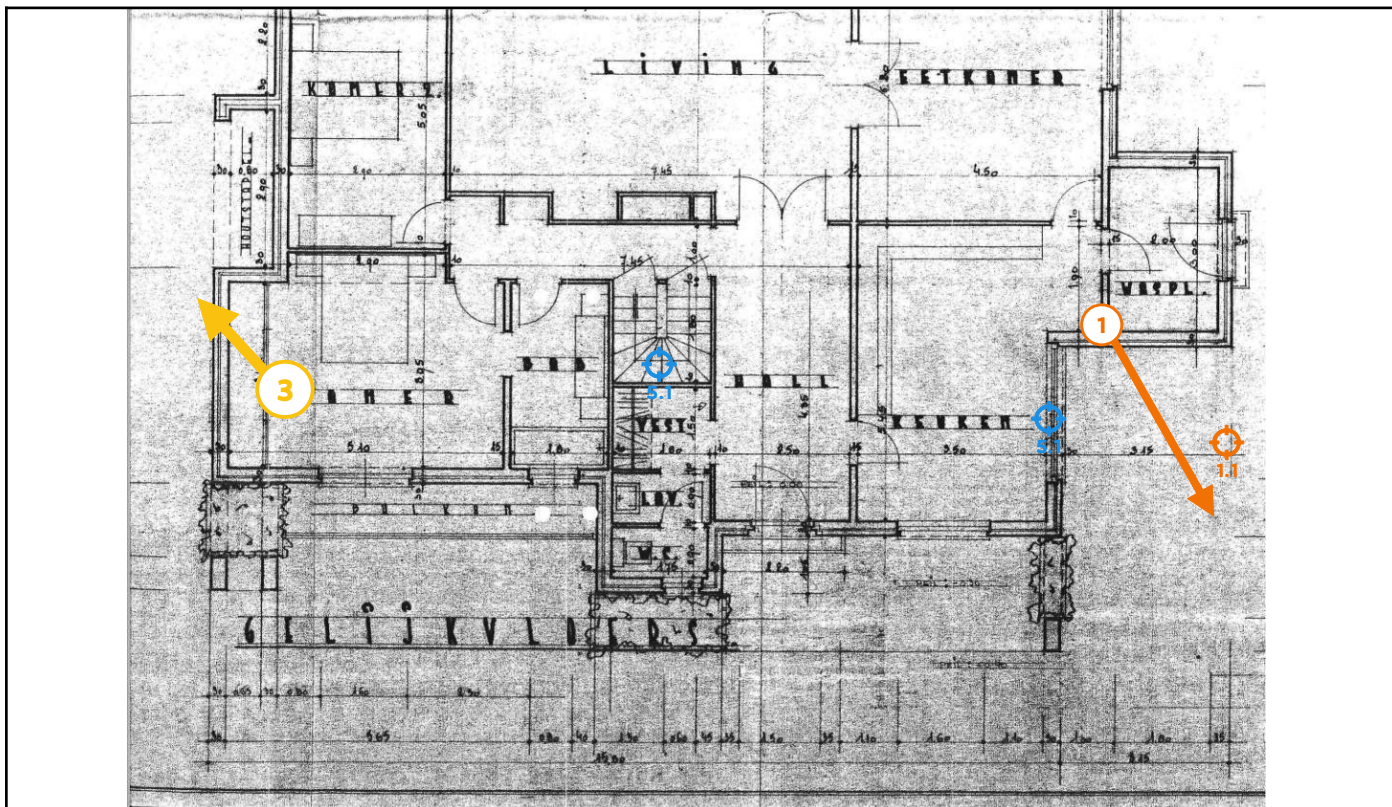
Plan 1.1: ORIGINEEL GLV

Beschrijving	Type	Actie
1. golfplaat buiten	Asbestmateriaal	Verwijderen
1.1 Code: 3	Puntmonster	-
3. noord-oostelijke vleugel	Uitsluiting	-
5. pleisterwerk wand	Geen asbest	-
5.1 Code: 1	Mengmonster	-

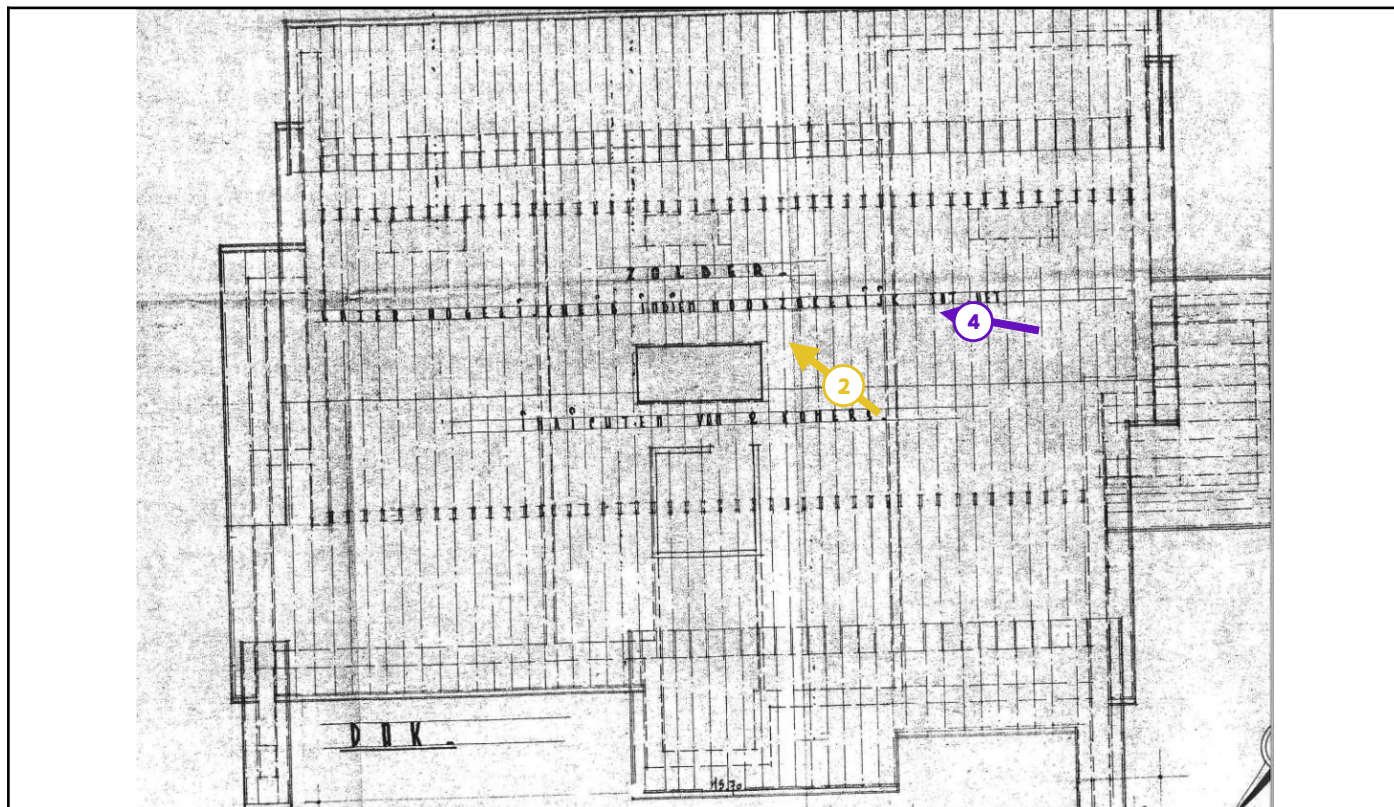
Plan 1.2: PLAN 1E VERDIEPING

Beschrijving	Type	Actie
2. onderdakplaat type menuiserie	Asbestmateriaal	Zorgvuldig beheren
4. pleisterwerk plafond niet mogelijk	Advies	-

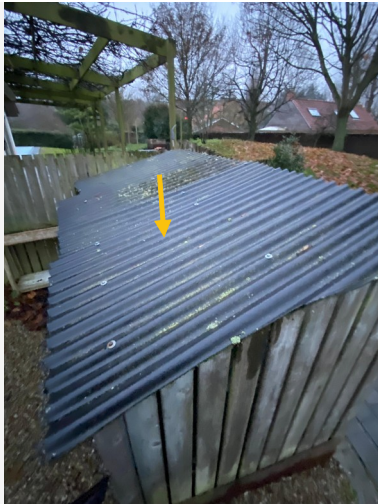
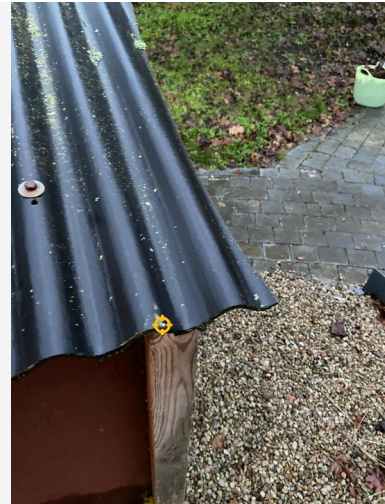
Het asbestmateriaal valt onder de mijlpaal van 2034.

Eindbeoordeling materiaalrisico	Zeer laag materiaalrisico en/of zeer lage kans op vezelvrijgave
---------------------------------	---

Gebondenheid	Categorie 1: hechtgebonden in oorsprong
Asbestsoort (vezeltype)	Alleen chrysotiel
Asbestconcentratie	Laag (< 50%)
Afschermingsgraad van het gehele materiaal	Geheel of deels vrij aan de buitenlucht
Toestand van het materiaal	Onbeschadigd, niet verweerd

#	Type	Referentie	Resultaat
1.1	Puntmonster	3	Chrysotiel

Beschrijving	golfplaat buiten
Omgeving	Buiten
Primaire drager	Schuin dak
Asbestmateriaal	Dak- en gevelbekleding - Golfplaat
Bindmiddel van asbestmateriaal	Cement
Gebondenheid op basis van bindmiddel	Hecht
Hoeveelheid (oppervlakte - aantal)	• 4,00 m ² - 1 stuk
Totale oppervlakte	4,00 m ²

Verwijderen

- Zorg voor een veilig beheer. Vermijd het beschadigen van het asbestmateriaal. Controleer de toestand jaarlijks op wijzigingen.

- Eenvoudige handelingen: mag via doe-het-zelf of door werknemer(s) met opleidingsattest eenvoudige handelingen mits de nodige voorzorgen

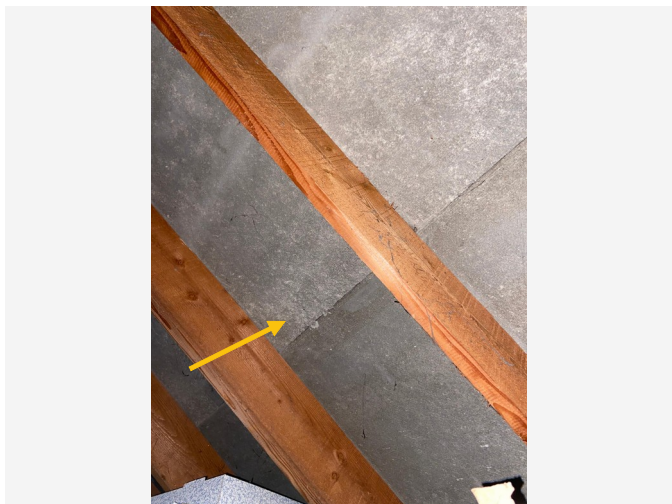
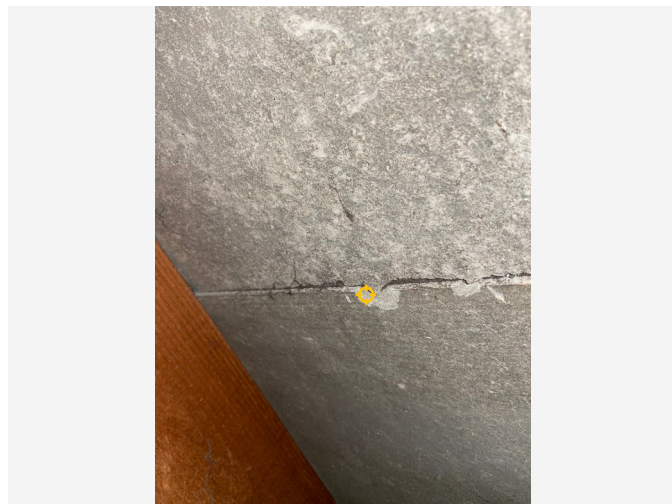
Het asbestmateriaal valt onder de mijlpaal van 2040.

Eindbeoordeling materiaalrisico	Zeer laag materiaalrisico en/of zeer lage kans op vezelvrijgave
---------------------------------	---

Gebondenheid	Categorie 1: hechtgebonden in oorsprong
Asbestsoort (vezeltype)	Alleen chrysotiel
Asbestconcentratie	Laag (< 50%)
Afschermingsgraad van het gehele materiaal	Geheel of deels (ook) vrij aan de binnenlucht
Toestand van het materiaal	Onbeschadigd, niet verweerd

#	Type	Referentie	Resultaat
2.1	Puntmonster	2	Chrysotiel

Beschrijving	onderdakplaat type menuiserite
Omgeving	Binnen
Primaire drager	Schuin dak
Asbestmateriaal	Plaat, paneel, tablet - Type Menuiserite
Bindmiddel van asbestmateriaal	Cement
Gebondenheid op basis van bindmiddel	Hecht
Hoeveelheid (oppervlakte - dikte - aantal)	• 100,00 m ² - 1,00 cm - 1 stuk
Totaal volume	1,00 m ³

Zorgvuldig beheren

- Zorg voor een veilig beheer. Vermijd het beschadigen van het asbestmateriaal. Controleer de toestand jaarlijks op wijzigingen.

- Eenvoudige handelingen: mag via doe-het-zelf of door werknemer(s) met opleidingsattest eenvoudige handelingen mits de nodige voorzorgen

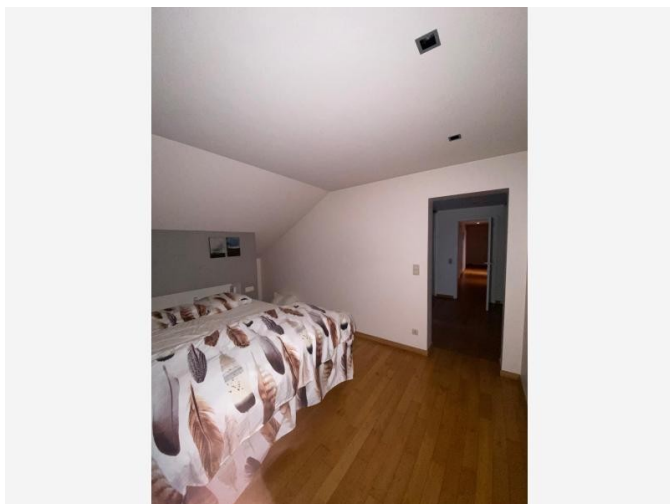
Situeringfoto

Uitgesloten van inspectie

Bouwjaar: 2010

Constructies gebouwd vanaf 2001 moeten niet onderzocht worden

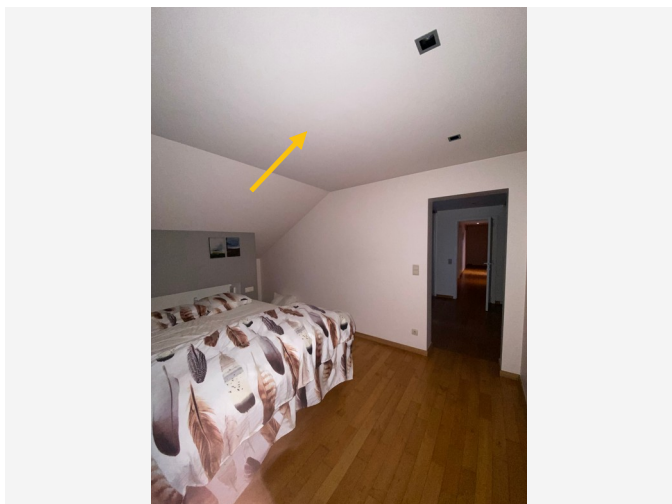
Vrije foto

staalname pleisterwerk plafond niet mogelijk. Gyproc afwerking

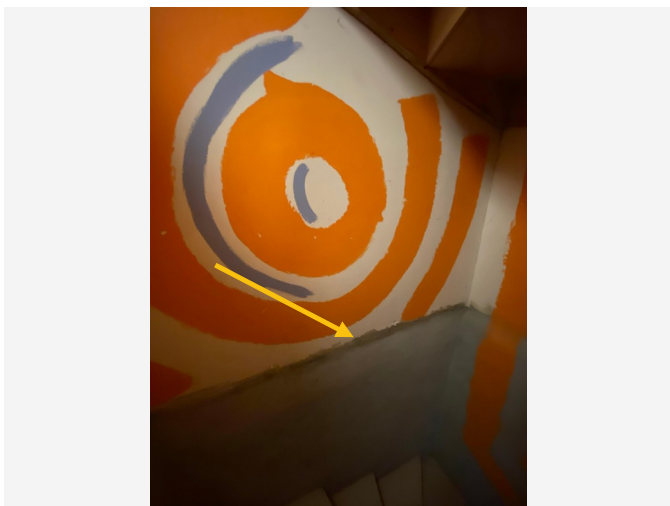
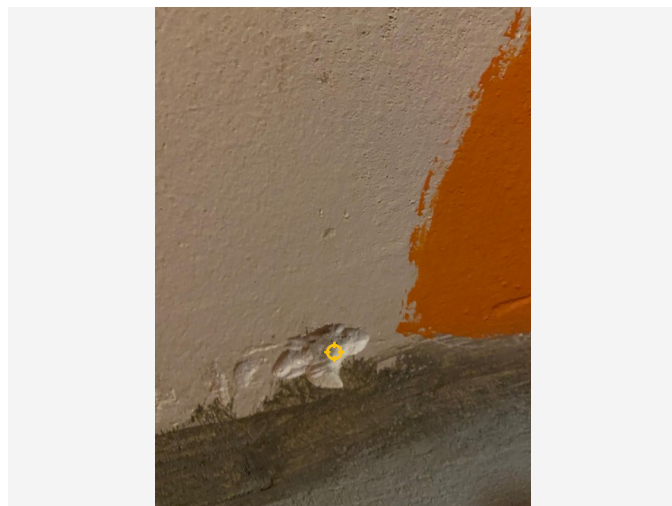
Geen asbest

#	Type	Referentie	Resultaat
5.1	Mengmonster	1	Geen asbest

Beschrijving	pleisterwerk wand
Omgeving	Binnen
Primaire drager	Binnenwand
Bindmiddel van materiaal	Gips - kalk
