# Asbestinventarisatetest

Nachtegalstraat 18, 8660 De Panne

Attestnummer : 20230511-000037.000

Uitgegeven op : 11.05.2023

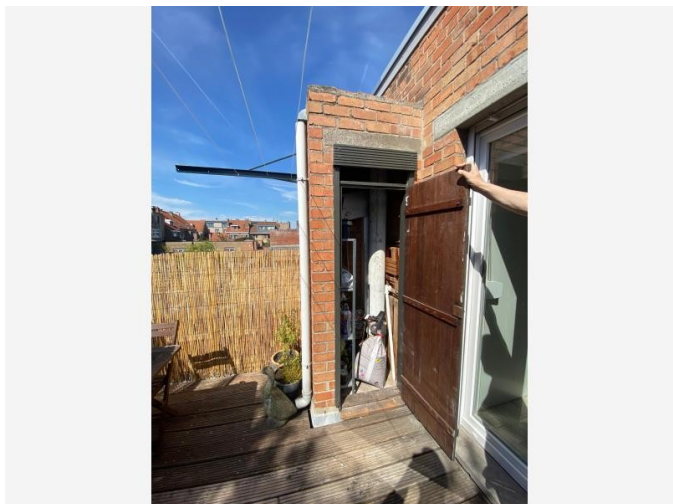
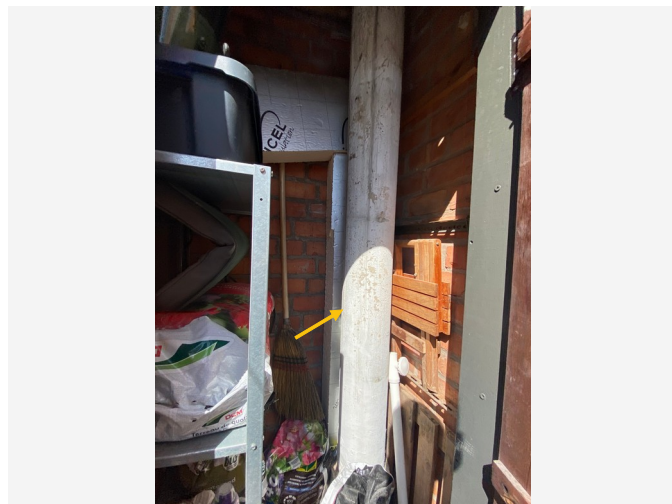
Overzichtsfoto

Detailfoto

Het asbestmateriaal valt onder de mijlpaal van 2040.

| Eindbeoordeling materiaalrisico | Laag materiaalrisico en/of verlaagde kans op vezelvrijgave |

| Asbestsoort (vezeltype) | Crocidoliet aanwezig |
| Toestand van het materiaal | Onbeschadigd, niet verweerd |

| Beschrijving | asbestcement afvoer |
| Asbestmateriaal | Rookgaskanaal |

- Zorg voor een veilig beheer. Vermijd het beschadigen van het asbestmateriaal. Controleer de toestand jaarlijks op wijzigingen.

- Eenvoudige handelingen: enkel door erkend asbestverwijderaar mits de nodige voorzorgen (PBM)

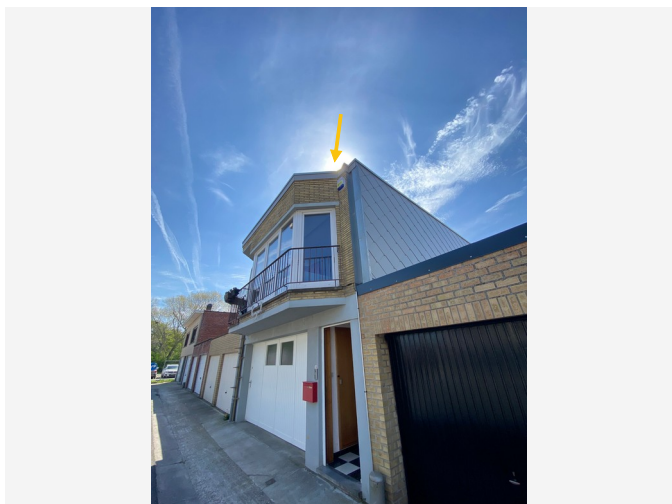
Situeringfoto

**Reden:** Het te onderzoeken materiaal situeert zich hoger dan 3,50 m te rekenen vanaf een veilige ondergrond

**Uitleg van de asbestdeskundige:** mogelijks is er asbestverdachte roofing op het plat dak.

| (Asbest)materiaal | Dak- en gevelbekleding - Roofing |

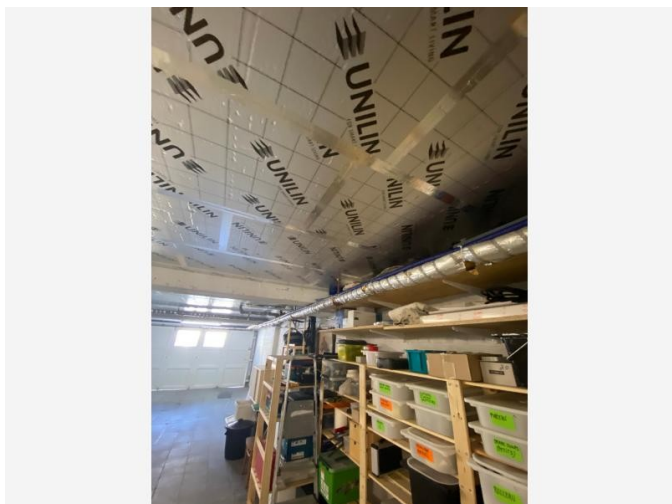
geen asbestverdachte thermische isolatie

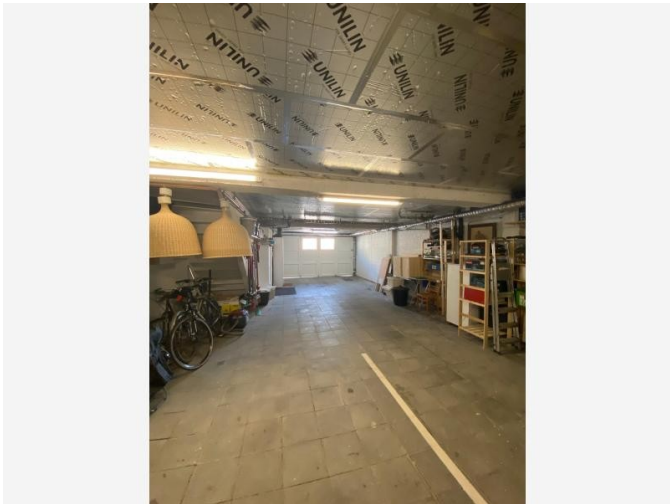
# Fiche 4: geen asbestverdacht pleisterwerk opplafond + wand

geen pleisterwerk op gelijkvloers aan wand en plafond

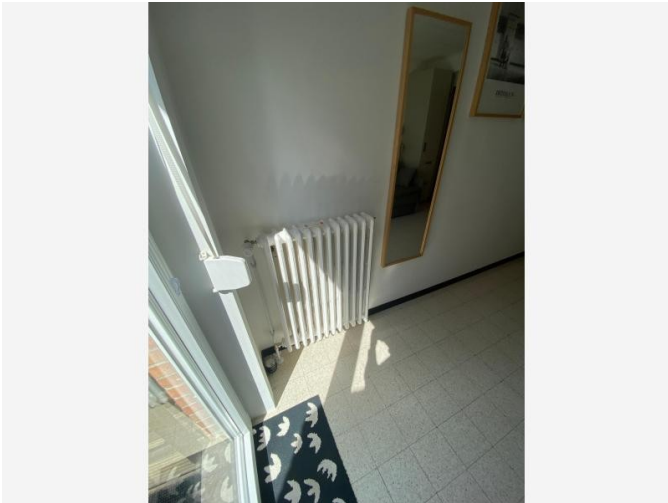
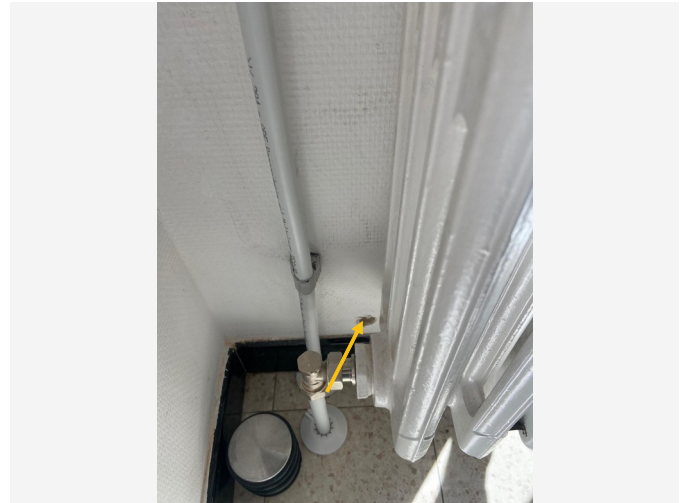
# Fiche 5: pleisterwerk wand

Geen asbest

| # | Type | Referentie | Resultaat |
|---|---|---|---|
| 5.1 | Mengmonster | 1 | Geen asbest |

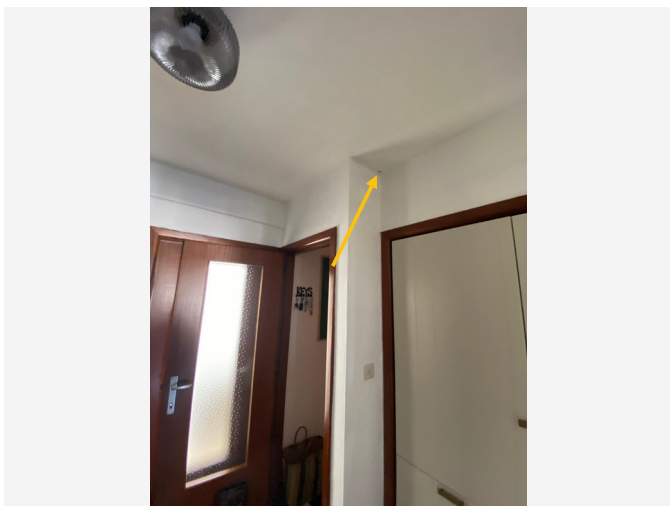
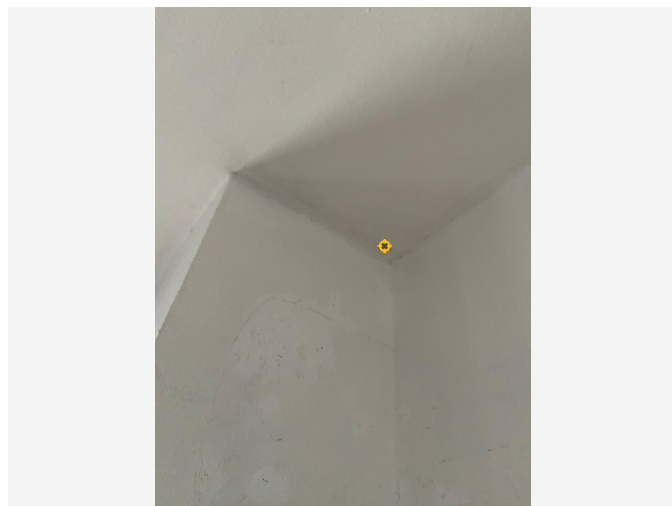
## Fiche 6: pleisterwerk plafond

Geen asbest

| # | Type | Referentie | Resultaat |
|---|---|---|---|
| 6.1 | Mengmonster | 2 | Geen asbest |
