Asbestinventarisatetest

Marktlaan 40, 8660 De Panne

Attestnummer : 20230722-000009.000

Uitgegeven op : 22.07.2023

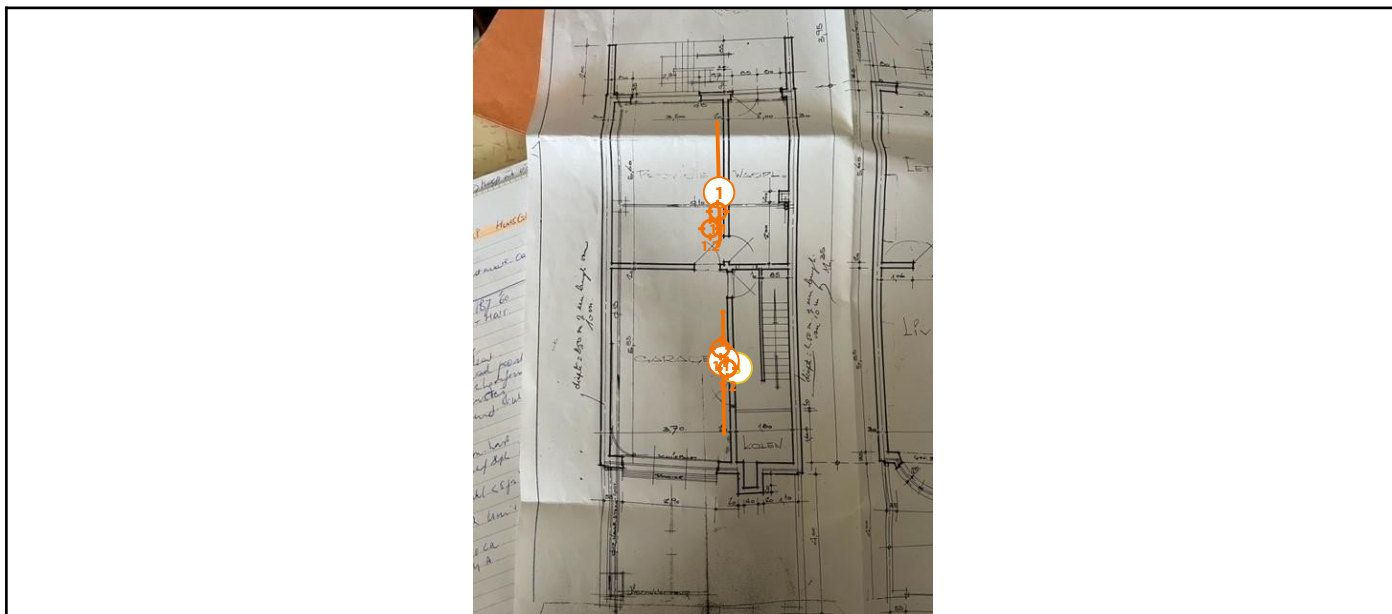
Plan 1.1: Grondplan garage

Beschrijving	Type	Actie
1. thermische isolatie	Asbestmateriaal	Verwijderen
1.1 Code: 3	Mengmonster	-
1.2 Code: 4	Mengmonster	-
3. bakeliet leidingen	Asbestmateriaal	Zorgvuldig beheren

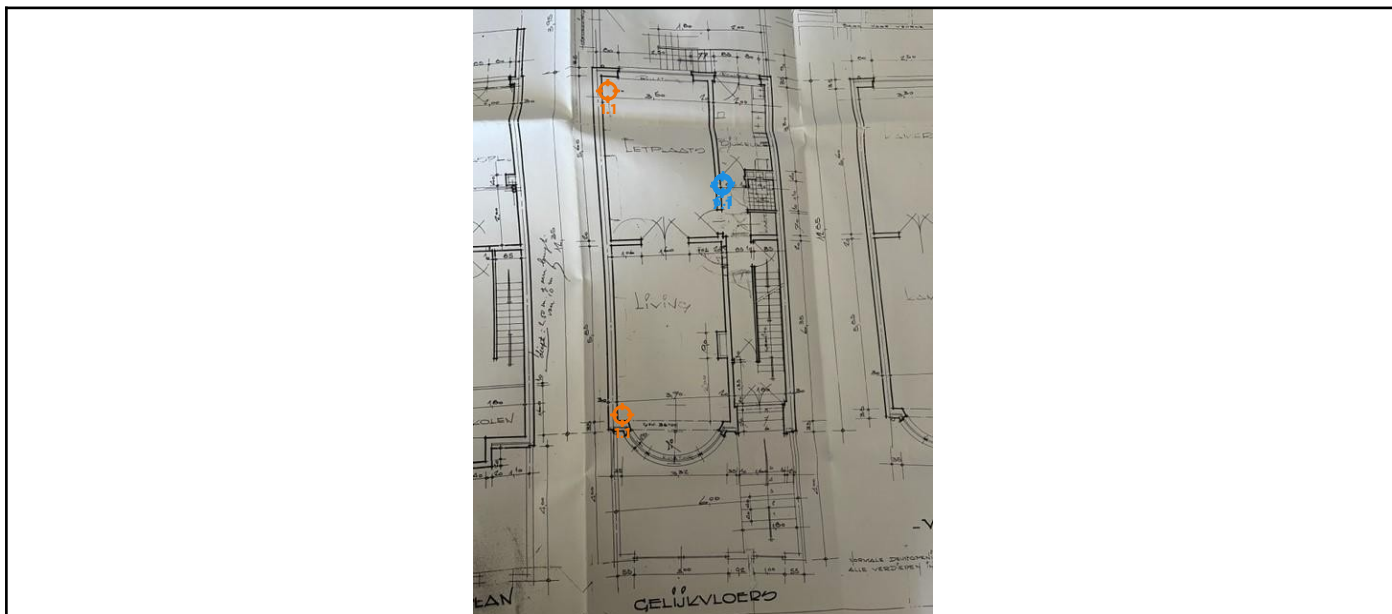
Plan 1.2: Grondplan GV

Beschrijving	Type	Actie
1. thermische isolatie	Asbestmateriaal	Verwijderen
1.1 Code: 3	Mengmonster	-
6. pleisterwerk plafond	Geen asbest	-
6.1 Code: 2	Mengmonster	-
7. pleisterwerk wand	Geen asbest	-
7.1 Code: 1	Mengmonster	-

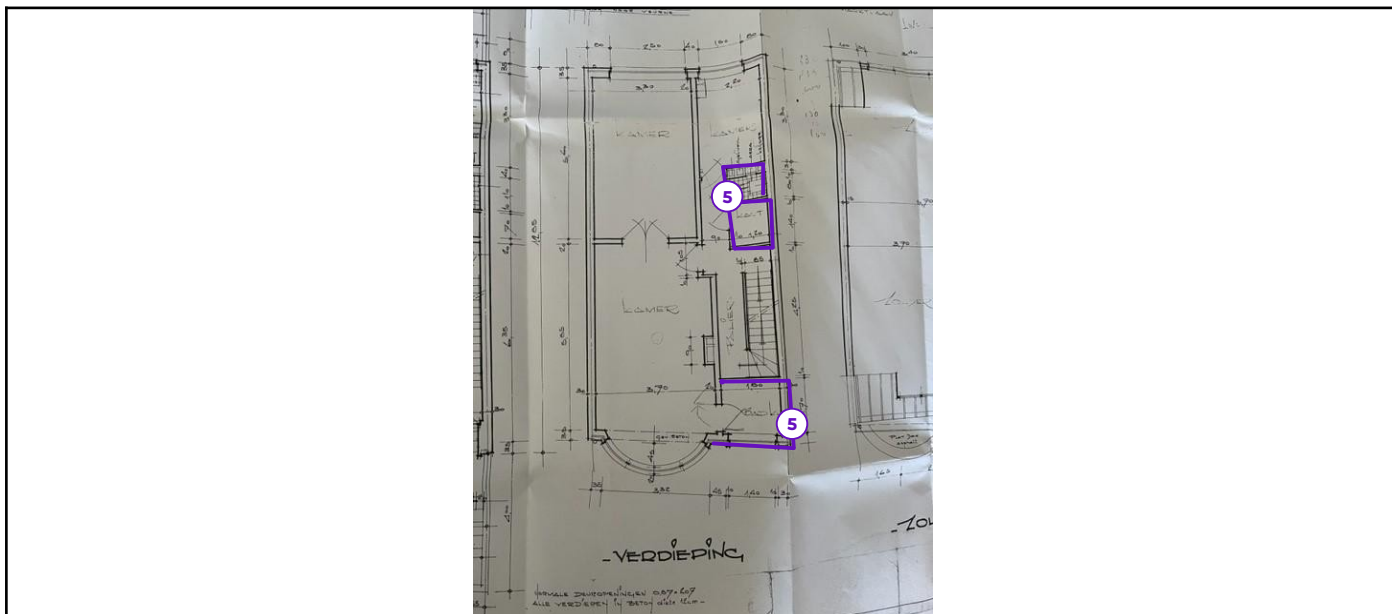
Plan 1.3: Grondplan 1e verdiep

Beschrijving	Type	Actie
5. zwarte lijmlaag faiencetegels	Advies	-

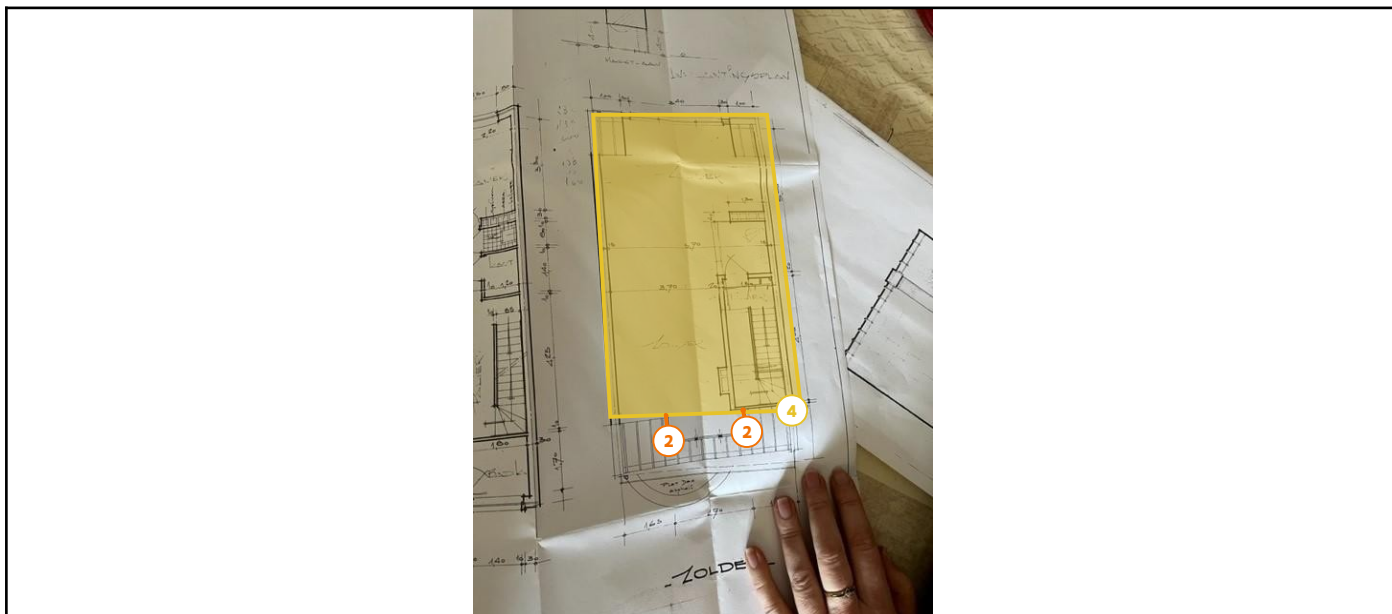
Plan 1.4: Grondplan 2e verdiep

Beschrijving	Type	Actie
2. leien zijgevel dakkapel	Asbestmateriaal	Verwijderen
4. onderdakplaten	Asbestmateriaal	Zorgvuldig beheren

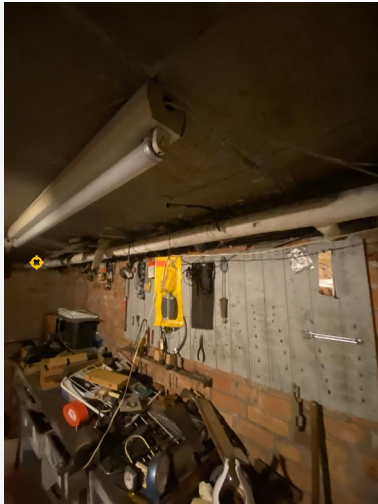
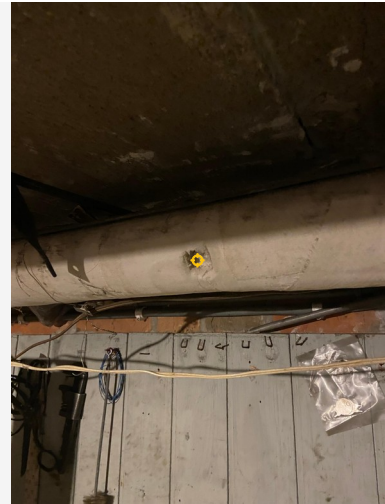
Eindbeoordeling materiaalrisico	Verhoogd materiaalrisico en/of verhoogde kans op vezelvrijgave
---------------------------------	--

Gebondenheid	Categorie 2: niet-hechtgebonden met matrix
Asbestsoort (vezeltype)	Amfibool aanwezig, uitgezonderd crocidoliet
Asbestconcentratie	Hoog ($\geq 50\%$)
Afschermingsgraad van het gehele materiaal	Geheel of deels (ook) vrij aan de binnenlucht
Toestand van het materiaal	Onbeschadigd, niet verweerd

#	Type	Referentie	Resultaat
1.1	Mengmonster	3	Chrysotiel, Amosiet
1.2	Mengmonster	4	Chrysotiel, Amosiet

Beschrijving	thermische isolatie
Omgeving	Binnen
Primaire drager	HVAC infrastructuur en uitrusting
Asbestmateriaal	In-situ afwerkingslagen - Thermische isolatie
Bindmiddel van asbestmateriaal	Gips - kalk
Gebondenheid op basis van bindmiddel	Niet-hechtgebonden

Hoeveelheid (lengte - omtrek - dikte - aantal)	<ul style="list-style-type: none">• 20,00 m - 1,00 cm - 30,00 cm - 1 stuk
Totaal volume	0,06 m ³
Eenvoudig bereikbaar	Ja
Bevestigingswijze	<ul style="list-style-type: none">• Verlijmd, ingegoten, versmeerd
Identificatiemethode	Vaststelling met monstername
Destructieve handeling voor identificatie	Nee

Verwijderen

- Zorg voor een veilig beheer. Vermijd het beschadigen van het asbestmateriaal. Controleer de toestand jaarlijks op wijzigingen.

- Couveuzesak (erkend asbestverwijderaar) mits de nodige voorzorgen (PBM)

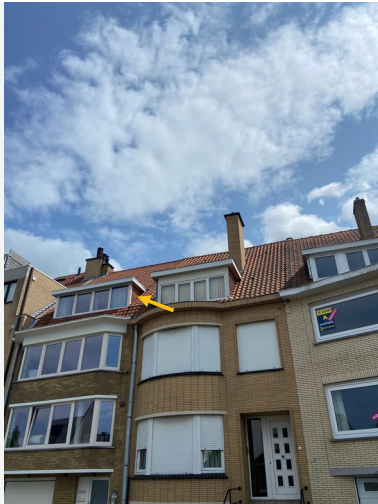
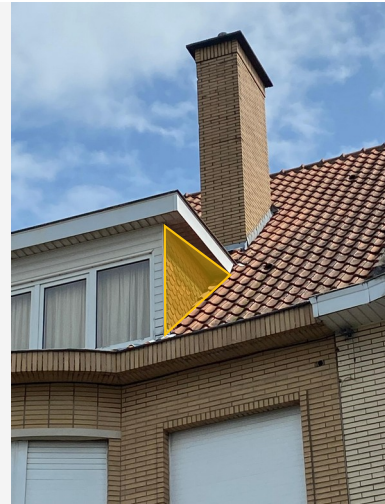
Eindbeoordeling materiaalrisico	Laag materiaalrisico en/of verlaagde kans op vezelvrijgave
---------------------------------	--

Gebondenheid	Categorie 1: hechtgebonden in oorsprong
Asbestsoort (vezeltype)	Crocidoliet aanwezig
Asbestconcentratie	Laag (< 50%)
Afschermingsgraad van het gehele materiaal	Geheel of deels vrij aan de buitenlucht
Toestand van het materiaal	Licht beschadigd, licht verweerd. Intact materiaal type Pical – asbestboard of categorie III 'gebondenheid'

Beschrijving	leien zijgevel dakkapel
Omgeving	Buiten
Primaire drager	Schuin dak
Asbestmateriaal	Dak- en gevelbekleding - Lei, shingle
Bindmiddel van asbestmateriaal	Cement
Gebondenheid op basis van bindmiddel	Hecht
Hoeveelheid (oppervlakte - aantal)	• 4,00 m ² - 1 stuk
Totale oppervlakte	4,00 m ²
Eenvoudig bereikbaar	Ja
Bevestigingswijze	• Onbekend
Identificatiemethode	Vaststelling zonder monsternamen

Verwijderen

- Zorg voor een veilig beheer. Vermijd het beschadigen van het asbestmateriaal. Controleer de toestand jaarlijks op wijzigingen.

- Eenvoudige handelingen: mag via doe-het-zelf of door werknemer(s) met opleidingsattest eenvoudige handelingen mits de nodige voorzorgen (PBM)

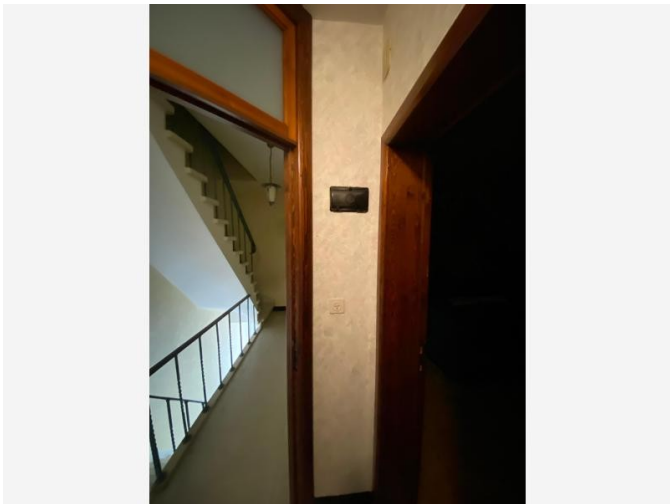
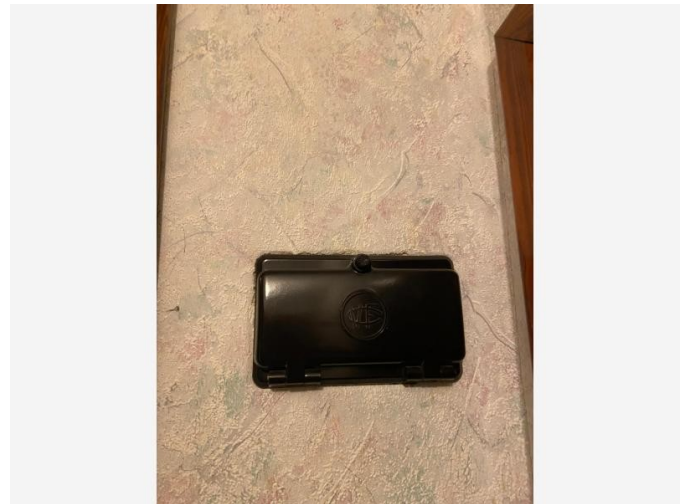
Eindbeoordeling materiaalrisico	Zeer laag materiaalrisico en/of zeer lage kans op vezelvrijgave
---------------------------------	---

Gebondenheid	Categorie 1: hechtgebonden in oorsprong
Asbestsoort (vezeltype)	Crocidoliet aanwezig
Asbestconcentratie	Laag (< 50%)
Afschermingsgraad van het gehele materiaal	Stootvaste afscherming of omkasting
Toestand van het materiaal	Onbeschadigd, niet verweerd

Beschrijving	bakeliet leidingen
Omgeving	Binnen
Primaire drager	Communicatie en elektrische infrastructuur en uitrusting
Asbestmateriaal	Plaat, paneel, tablet - Type Bakeliet
Bindmiddel van asbestmateriaal	Kunststof of -hars
Gebondenheid op basis van bindmiddel	Hecht
Hoeveelheid (oppervlakte - dikte - aantal)	• 2,00 m ² - 1,00 cm - 1 stuk
Totaal volume	0,02 m ³
Eenvoudig bereikbaar	Ja
Bevestigingswijze	• Geschroefd
Identificatiemethode	Vaststelling zonder monsternamen

Zorgvuldig beheren

- Zorg voor een veilig beheer. Vermijd het beschadigen van het asbestmateriaal. Controleer de toestand jaarlijks op wijzigingen.

- Eenvoudige handelingen: mag via doe-het-zelf of door werknemer(s) met opleidingsattest eenvoudige handelingen mits de nodige voorzorgen (PBM)

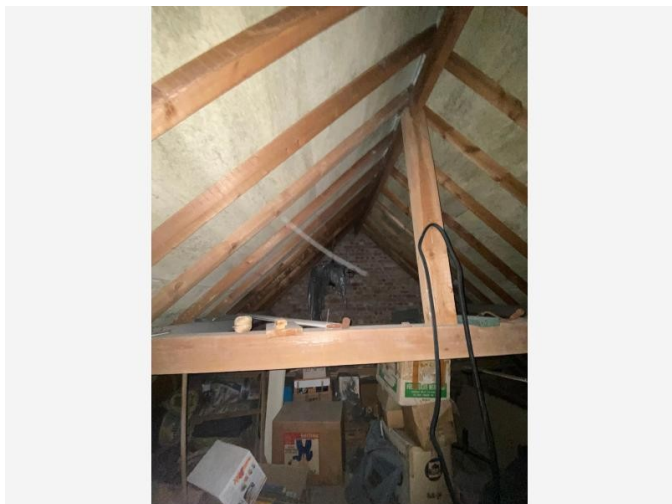
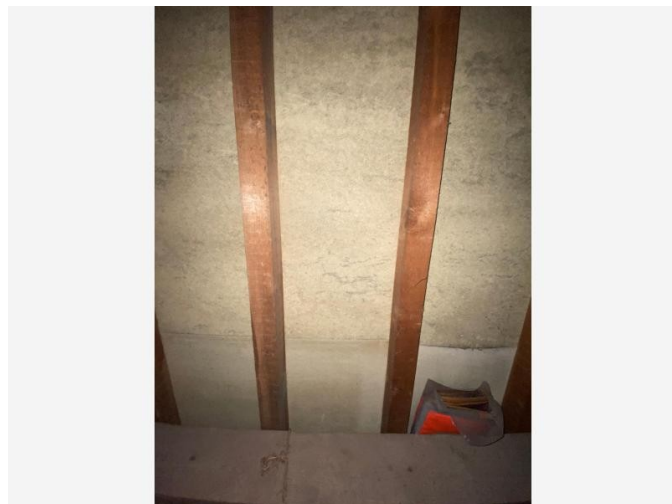
Eindbeoordeling materiaalrisico	Laag materiaalrisico en/of verlaagde kans op vezelvrijgave
---------------------------------	--

Gebondenheid	Categorie 1: hechtgebonden in oorsprong
Asbestsoort (vezeltype)	Crocidoliet aanwezig
Asbestconcentratie	Laag (< 50%)
Afschermingsgraad van het gehele materiaal	Geheel of deels (ook) vrij aan de binnenlucht
Toestand van het materiaal	Onbeschadigd, niet verweerd

Beschrijving	onderdakplaten
Omgeving	Binnen
Primaire drager	Schuin dak
Asbestmateriaal	Plaat, paneel, tablet - Type Menuiserie
Bindmiddel van asbestmateriaal	Cement
Gebondenheid op basis van bindmiddel	Hecht
Hoeveelheid (oppervlakte - dikte - aantal)	• 60,00 m ² - 1,00 cm - 1 stuk
Totaal volume	0,60 m ³
Eenvoudig bereikbaar	Ja
Bevestigingswijze	• Los (al dan niet bedekt)
Identificatiemethode	Vaststelling zonder monsternamen

Zorgvuldig beheren

- Zorg voor een veilig beheer. Vermijd het beschadigen van het asbestmateriaal. Controleer de toestand jaarlijks op wijzigingen.

- Eenvoudige handelingen: mag via doe-het-zelf of door werknemer(s) met opleidingsattest eenvoudige handelingen mits de nodige voorzorgen (PBM)

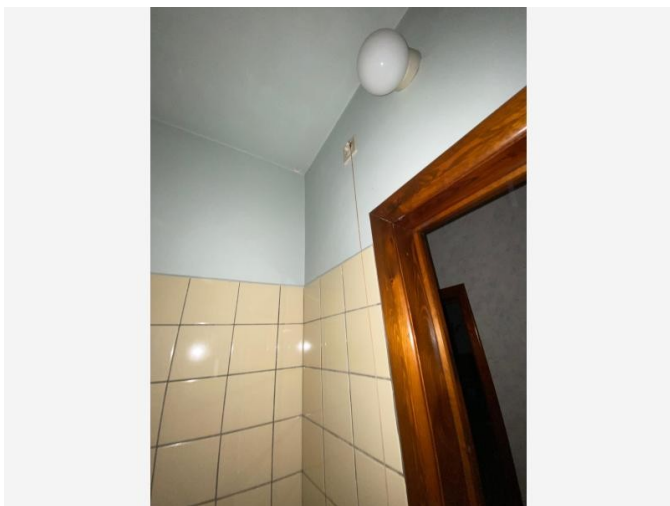
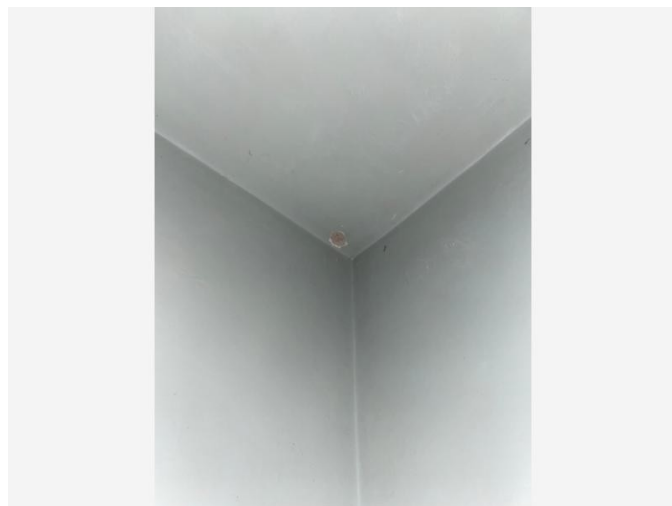
Fiche 6: pleisterwerk plafond

Geen asbest

#	Type	Referentie	Resultaat
6.1	Mengmonster	2	Geen asbest

Beschrijving	pleisterwerk plafond
Omgeving	Binnen
Primaire drager	Plafond
Bindmiddel van materiaal	Gips - kalk

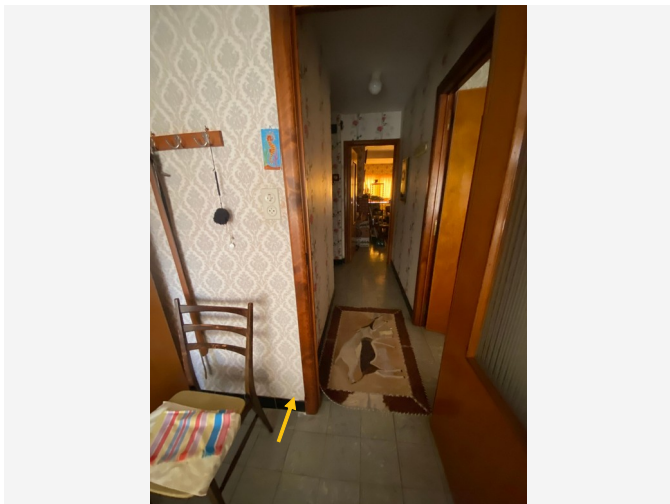
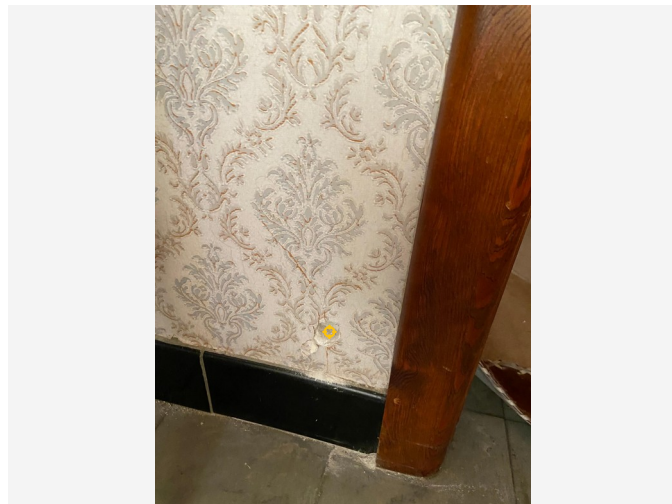
Geen asbest

#	Type	Referentie	Resultaat
7.1	Mengmonster	1	Geen asbest

Beschrijving	pleisterwerk wand
Omgeving	Binnen
Primaire drager	Binnenwand
Bindmiddel van materiaal	Gips - kalk
