Asbestinventarisatetest

Duinenkranslaan 23, 8670 Koksijde

Attestnummer : 20230717-000232.000

Niet-asbestveilig

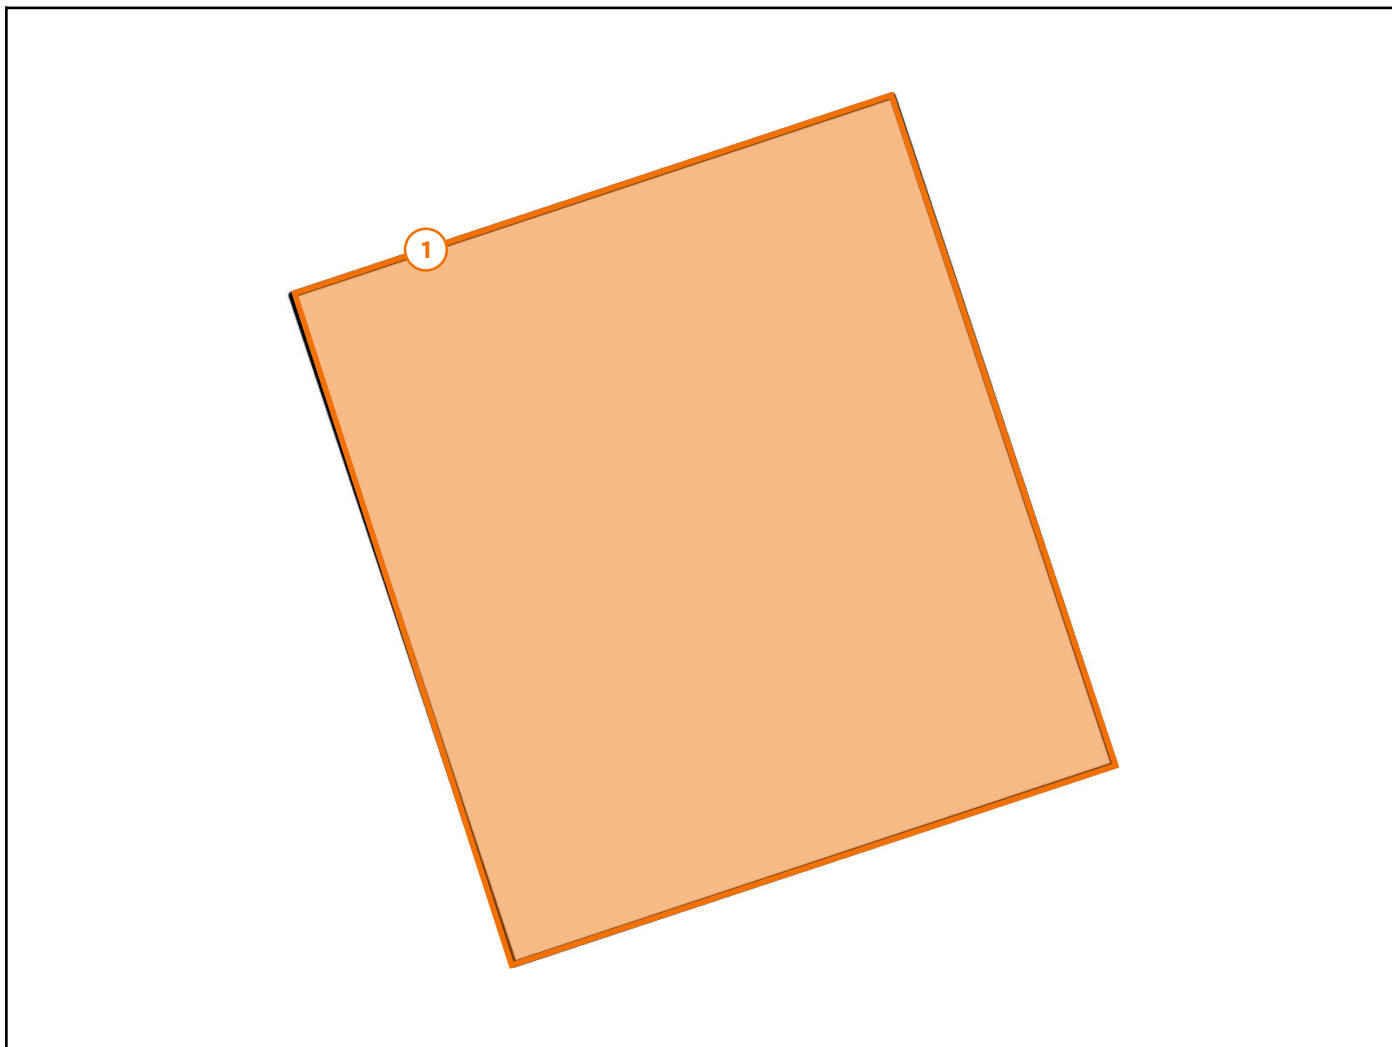
Plan 1.1: Bijgebouw plan

Beschrijving	Type	Actie
1. golfplaten tuinberging	Asbestmateriaal	Verwijderen

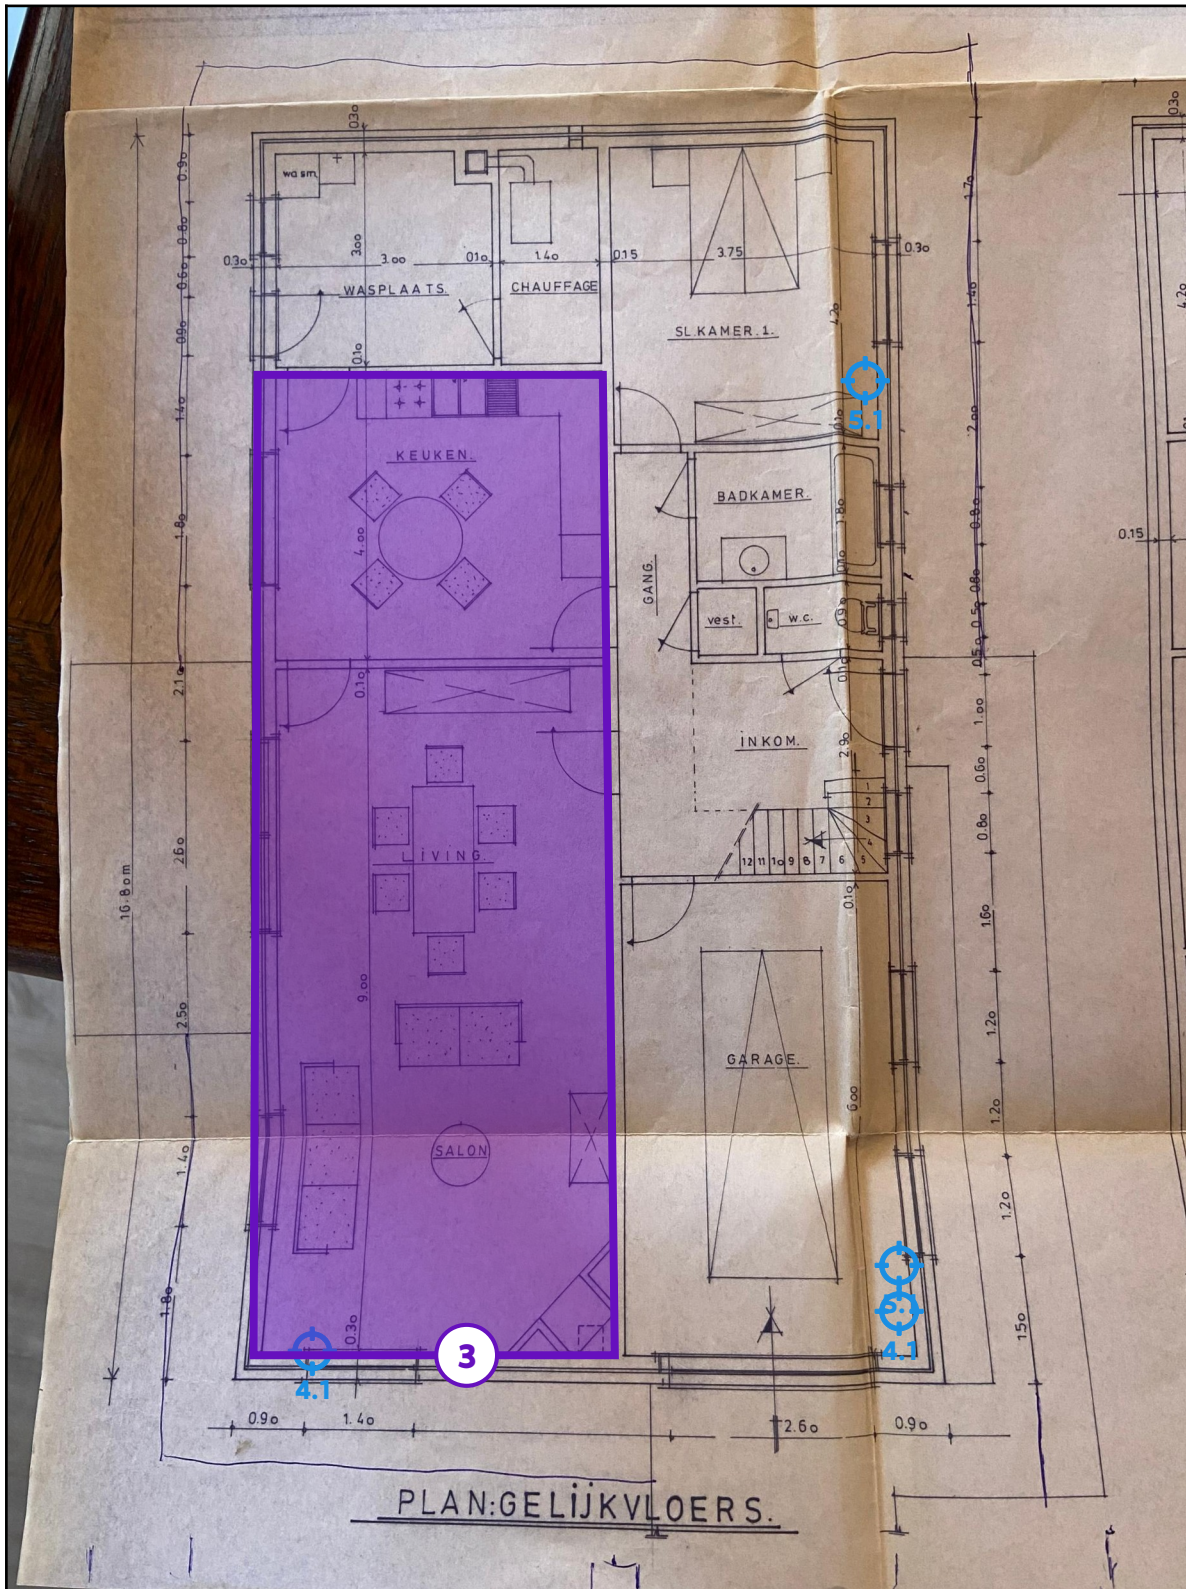
Plan 2.1: gelijkvloers

3. geen pleisterwerk aan plafond	Advies	-
4. pleister wand	Geen asbest	-
4.1 Code: 1	Mengmonster	-
5. pleisterwerk plafond	Geen asbest	-
5.1 Code: 2	Mengmonster	-

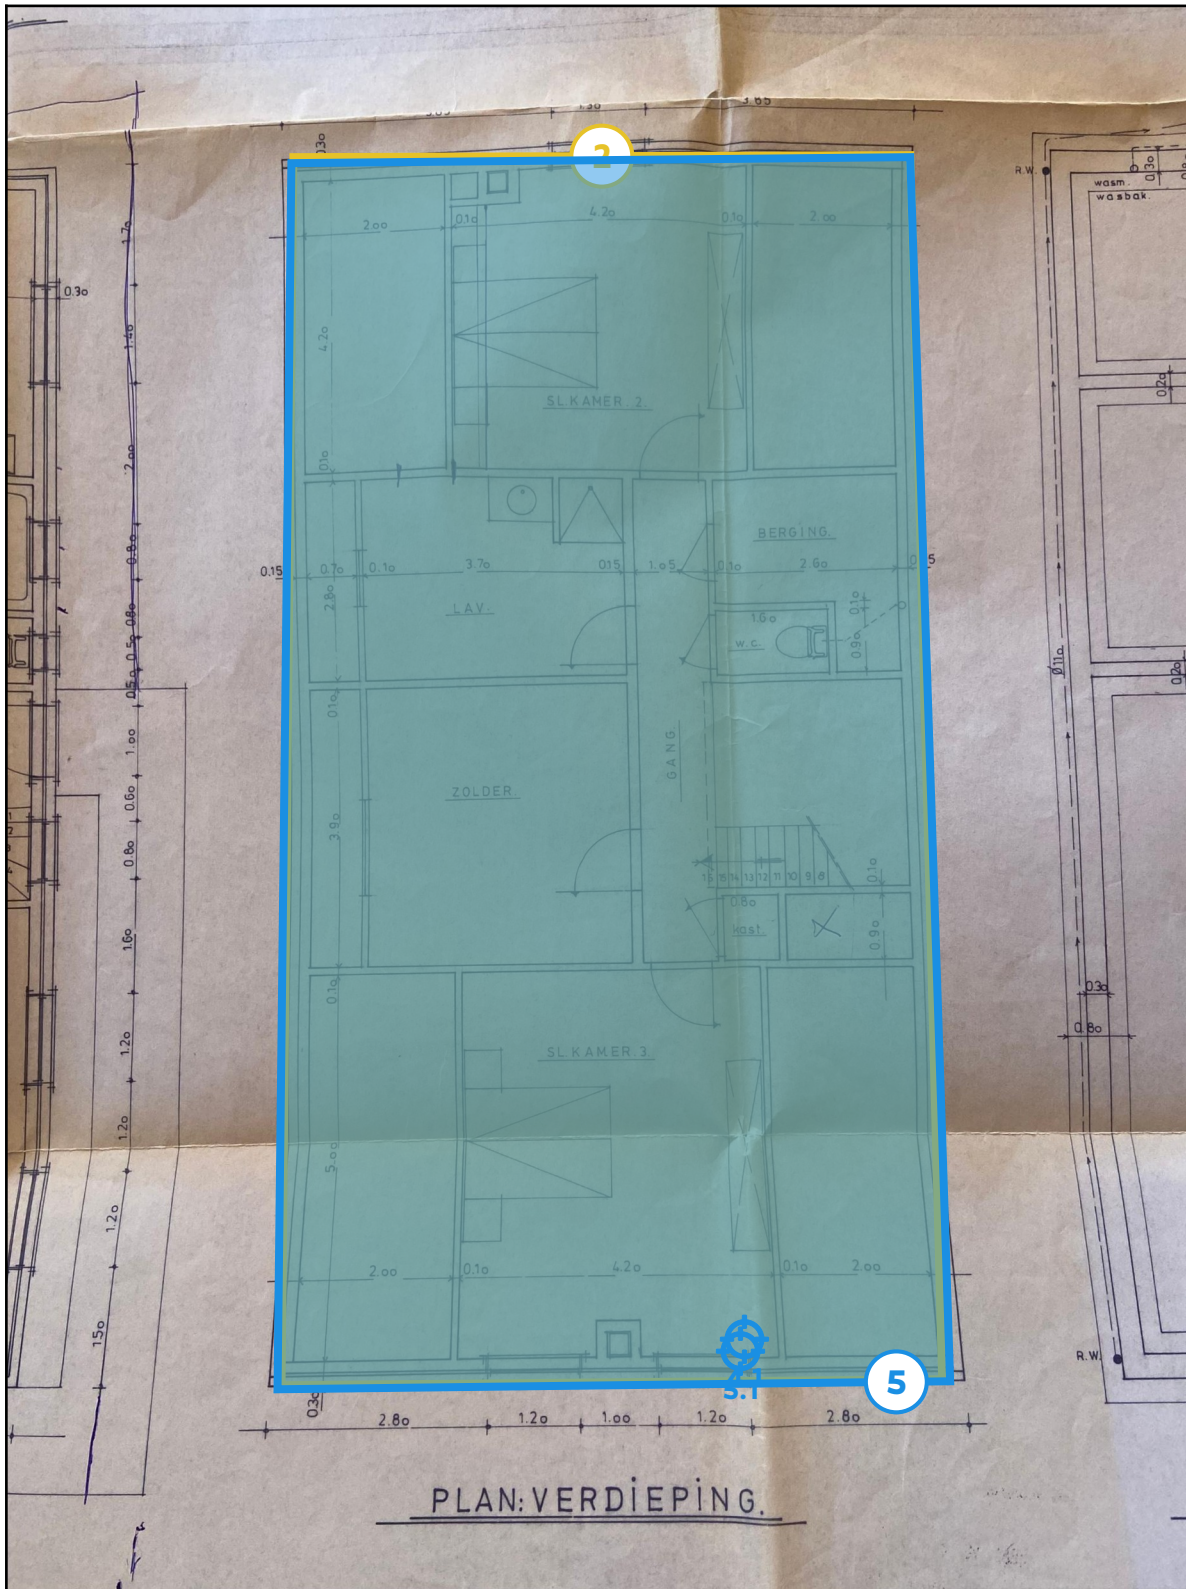
Plan 2.2: eerste verdieping

2. onderdakplaten	Asbestmateriaal	Zorgvuldig beheren
4. pleister wand	Geen asbest	-
4.1 Code: 1	Mengmonster	-
5. pleisterwerk plafond	Geen asbest	-
5.1 Code: 2	Mengmonster	-

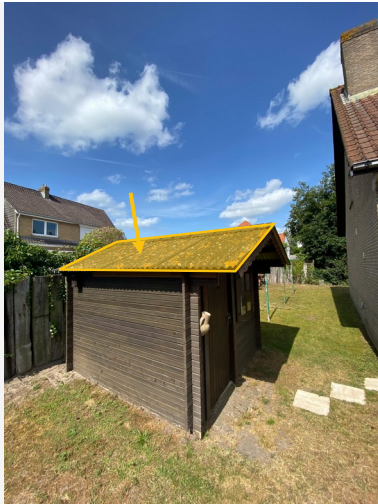
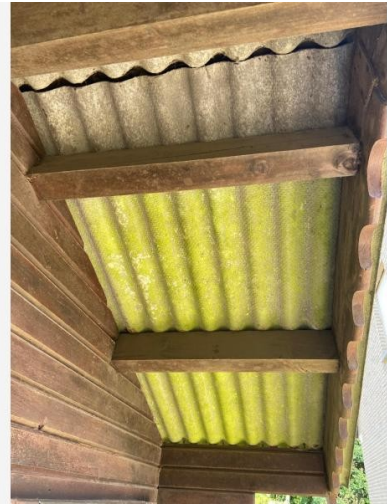
Het asbestmateriaal valt onder de mijlpaal van 2034.

Eindbeoordeling materiaalrisico	Verhoogd materiaalrisico en/of verhoogde kans op vezelvrijgave
---------------------------------	----------------------------------------------------------------

Gebondenheid	Categorie 1: hechtgebonden in oorsprong
Asbestsoort (vezeltype)	Crocidoliet aanwezig
Asbestconcentratie	Laag (< 50%)
Afschermingsgraad van het gehele materiaal	Geheel of deels vrij aan de buitenlucht
Toestand van het materiaal	Matig beschadigd, matig verweerd

Beschrijving	golfplaten tuinberging
Omgeving	Buiten
Primaire drager	Schuin dak
Asbestmateriaal	Dak- en gevelbekleding - Golfplaat
Bindmiddel van asbestmateriaal	Cement
Gebondenheid op basis van bindmiddel	Hecht
Hoeveelheid (oppervlakte - aantal)	<ul style="list-style-type: none">• 12,00 m² - 1 stuk
Totale oppervlakte	12,00 m ²
Eenvoudig bereikbaar	Ja
Bevestigingswijze	<ul style="list-style-type: none">• Geschroefd
Identificatiemethode	Vaststelling zonder monsternamen

Destructieve handeling voor identificatie	Nee
Opmerking	hoeveelheden zijn een inschatting.

Verwijderen

- Zorg voor een veilig beheer. Vermijd het beschadigen van het asbestmateriaal. Controleer de toestand jaarlijks op wijzigingen.

- Eenvoudige handelingen: mag via doe-het-zelf of door werknemer(s) met opleidingsattest eenvoudige handelingen mits de nodige voorzorgen (PBM)

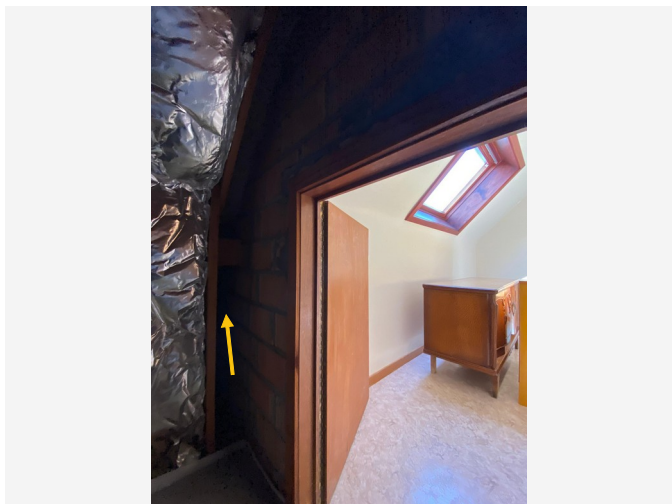
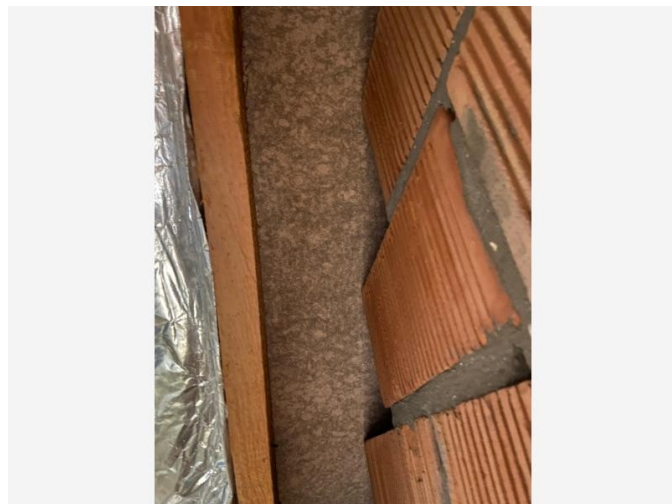
Het asbestmateriaal valt onder de mijlpaal van 2040.

Eindbeoordeling materiaalrisico	Zeer laag materiaalrisico en/of zeer lage kans op vezelvrijgave
---------------------------------	-----------------------------------------------------------------

Gebondenheid	Categorie 1: hechtgebonden in oorsprong
Asbestsoort (vezeltype)	Crocidoliet aanwezig
Asbestconcentratie	Laag (< 50%)
Afschermingsgraad van het gehele materiaal	Stootvaste afscherming of omkasting
Toestand van het materiaal	Onbeschadigd, niet verweerd

Beschrijving	onderdakplaten
Omgeving	Binnen
Primaire drager	Schuin dak
Asbestmateriaal	Plaat, paneel, tablet - Type Menuiserie
Bindmiddel van asbestmateriaal	Cement
Gebondenheid op basis van bindmiddel	Hecht
Hoeveelheid (oppervlakte - dikte - aantal)	• 120,00 m ² - 1,50 cm - 1 stuk
Totaal volume	1,80 m ³
Eenvoudig bereikbaar	Ja
Bevestigingswijze	• Genageld, geniet
Identificatiemethode	Vaststelling zonder monsternamen

Destructieve handeling voor identificatie	Nee
Opmerking	De vermelde hoeveelheden zijn naar schatting. Verder te bekijken tijdens dakwerken.

Zorgvuldig beheren

- Zorg voor een veilig beheer. Vermijd het beschadigen van het asbestmateriaal. Controleer de toestand jaarlijks op wijzigingen.

- Eenvoudige handelingen: enkel door erkend asbestverwijderaar mits de nodige voorzorgen (PBM)

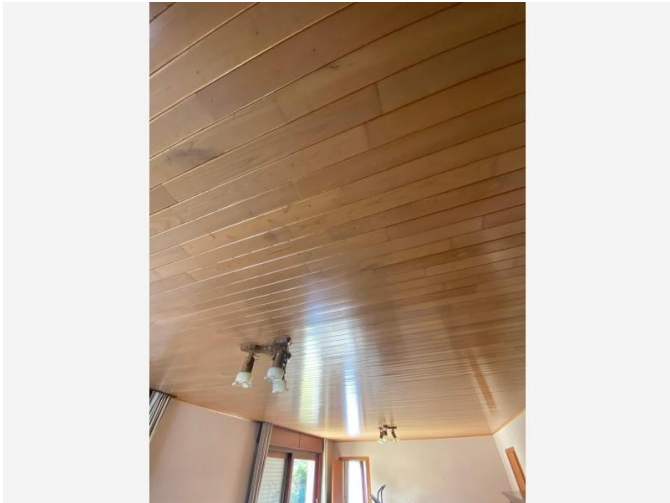
In meerdere plaatsen (keuken, living, ...) is geen pleisterwerk op het plafond, wel houten plaatmateriaal.

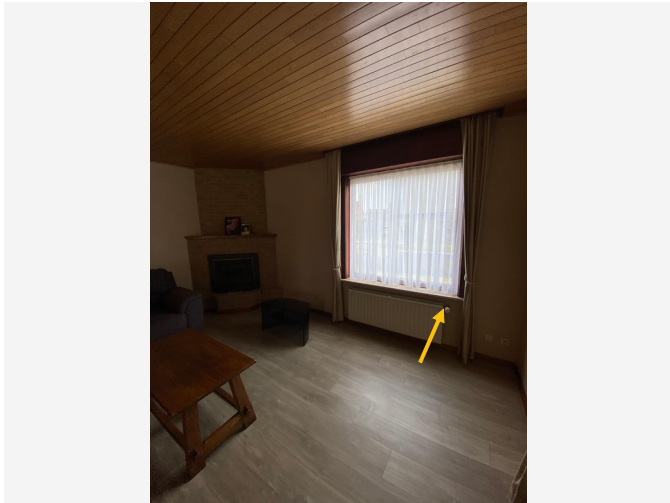
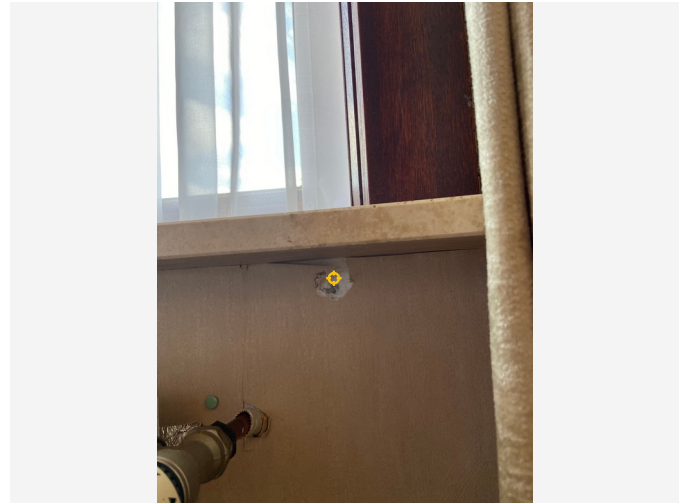
Geen asbest

#	Type	Referentie	Resultaat
4.1	Mengmonster	1	Geen asbest

Beschrijving	pleister wand
Omgeving	Binnen
Primaire drager	Binnenwand

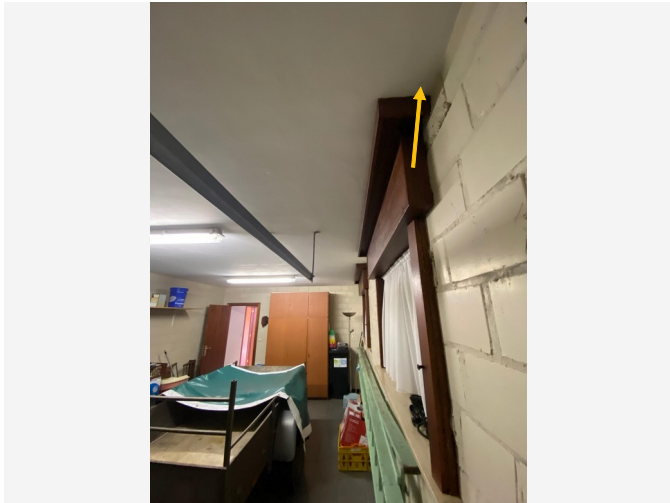
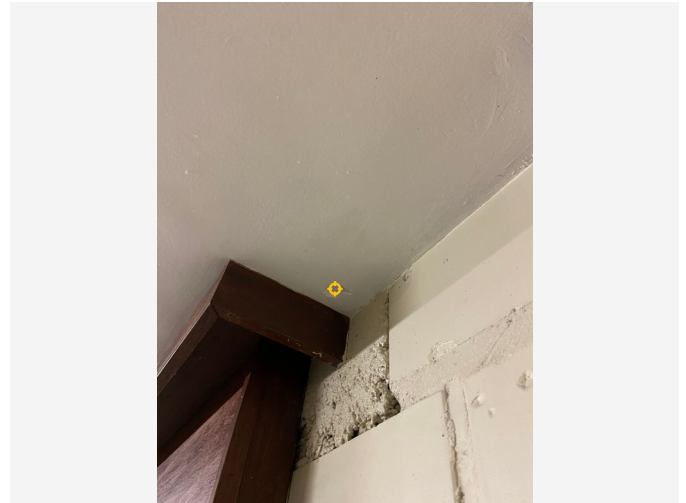
Geen asbest

#	Type	Referentie	Resultaat
5.1	Mengmonster	2	Geen asbest

Beschrijving	pleisterwerk plafond
Omgeving	Binnen
Primaire drager	Plafond
