Asbestinventarisatetest

Nieuwpoortlaan 128, 8660 De Panne

Attestnummer : 20230317-000178.000

Uitgegeven op : 17.03.2023

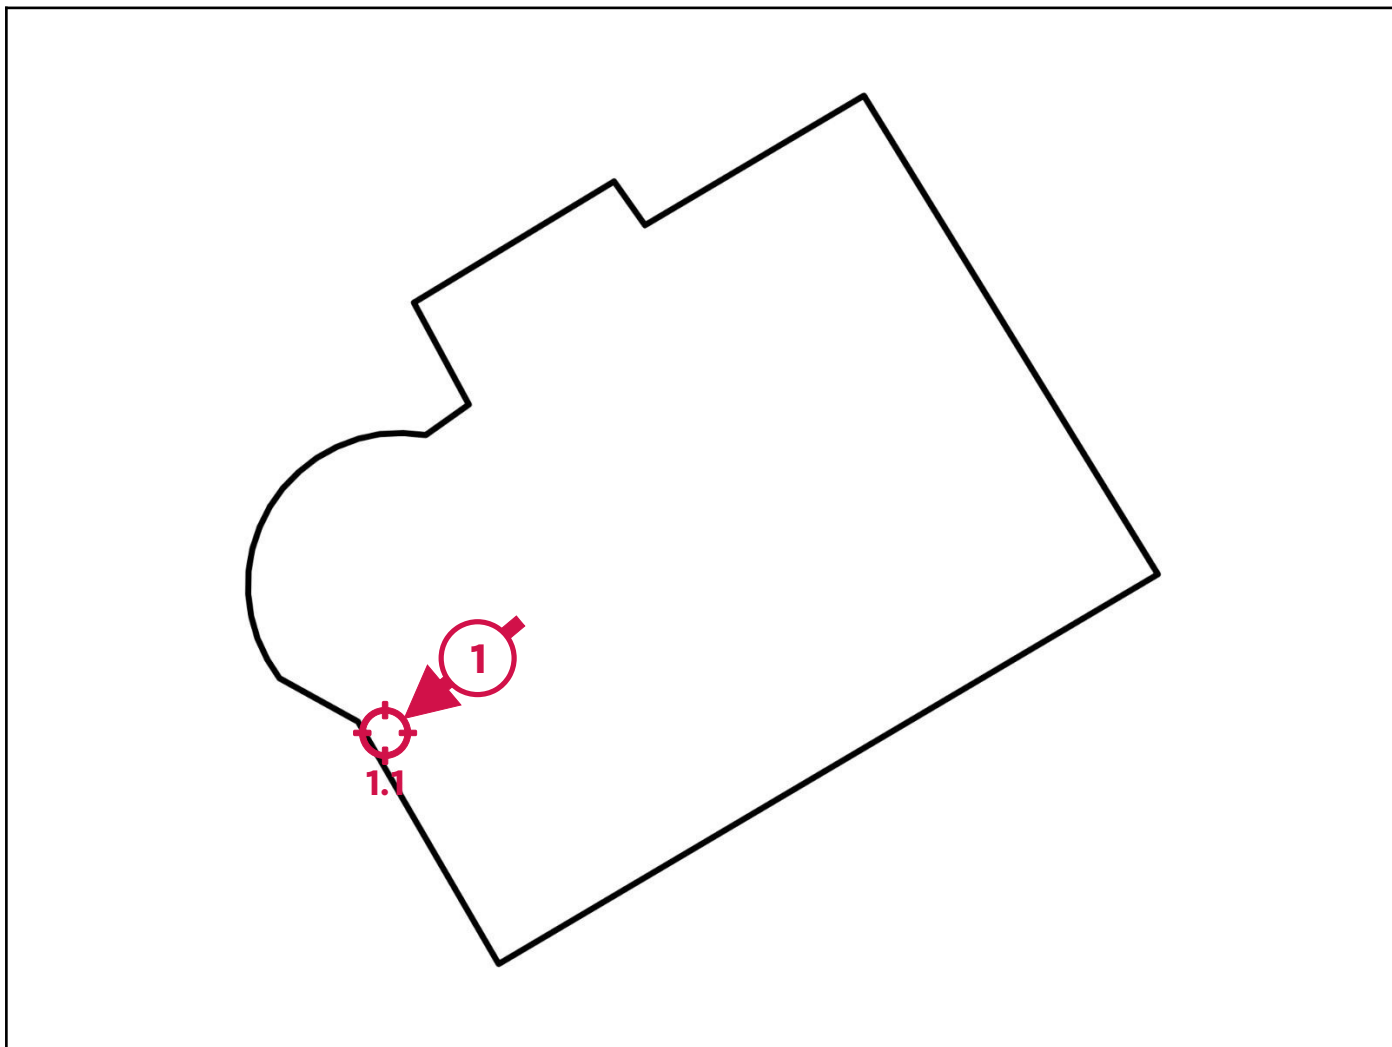
Plan 1.1: Kelder -1

Beschrijving	Type	Actie
1. A4 plaat kelder	Asbestmateriaal	Dringend verwijderen
1.1 Code: A4 plaat kelder	Puntmonster	-

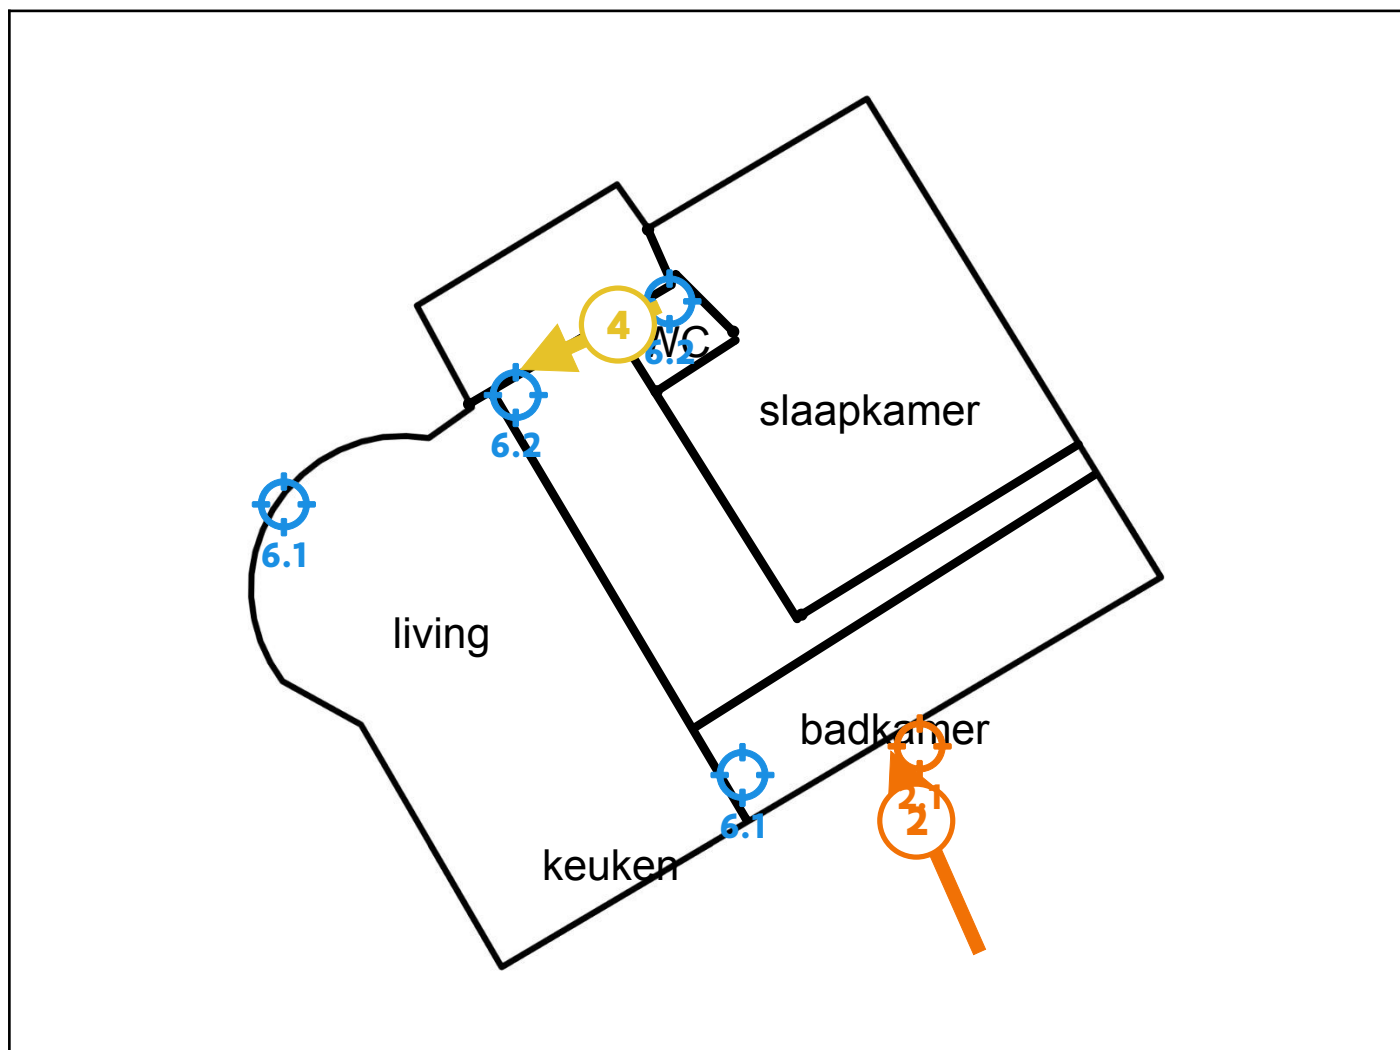
Plan 1.2: Gelijkvloers 0

Beschrijving	Type	Actie
2. A3 cementbuis	Asbestmateriaal	Verwijderen
2.1 Code: A3 cementbuis	Puntmonster	-
4. Bakeliet elektriciteitskast	Asbestmateriaal	Zorgvuldig beheren
6. A1 + A2 pleisterwerk	Geen asbest	-
6.1 Code: A1 pleister muren	Mengmonster	-
6.2 Code: A2 pleister plafonds	Mengmonster	-

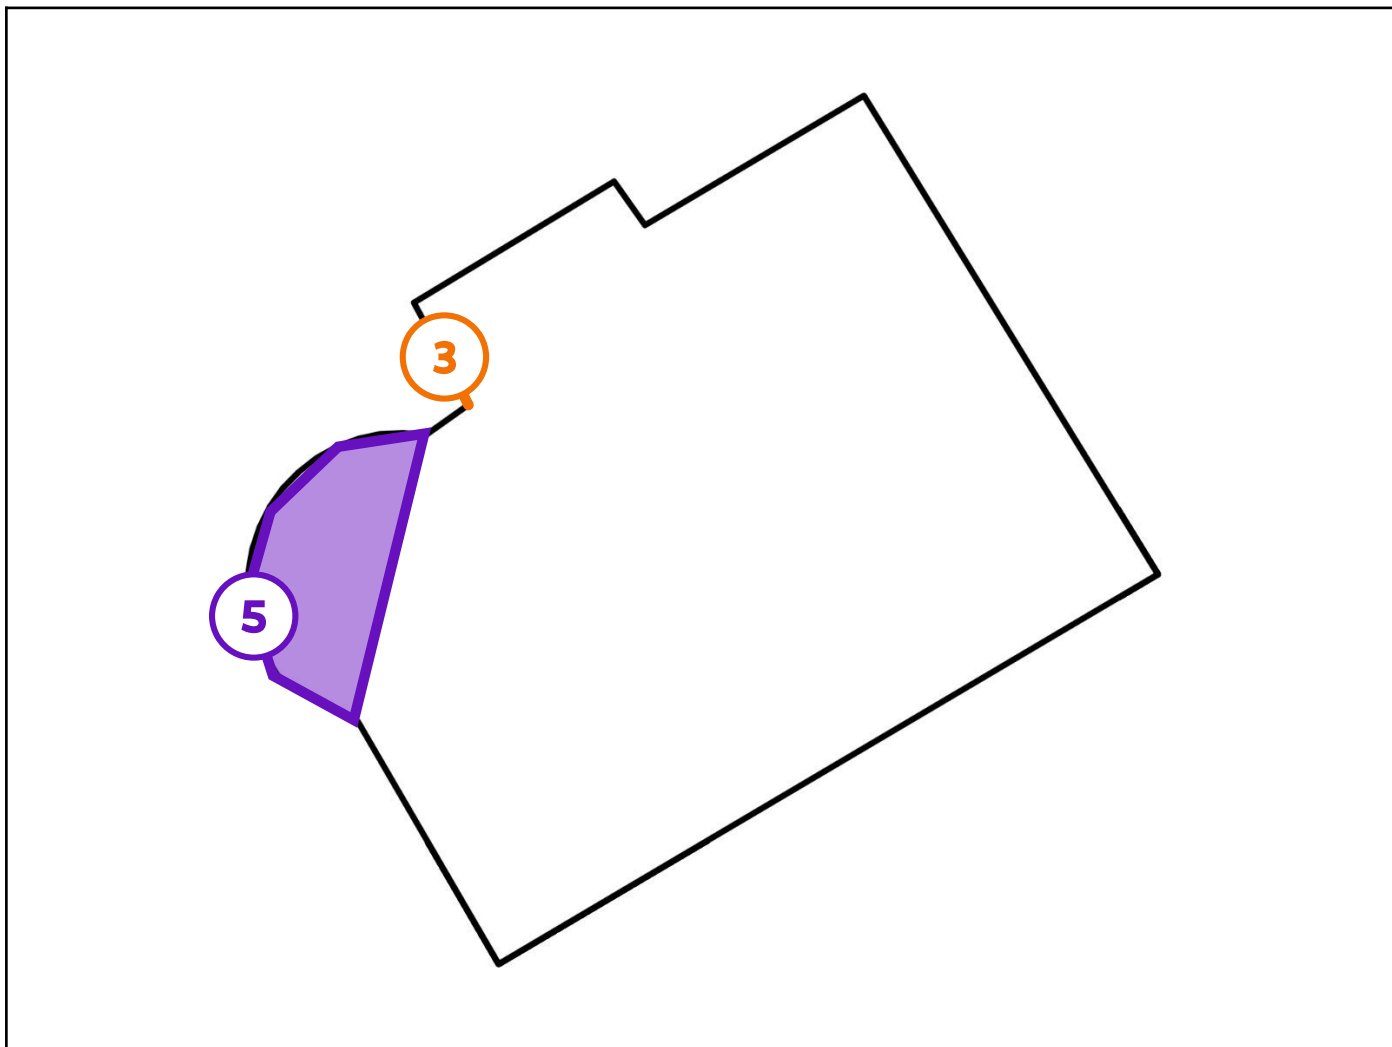
Plan 1.4: Dakplan

Beschrijving	Type	Actie
3. Gevelleien	Asbestmateriaal	Verwijderen
5. Roofing plat dak	Advies	-

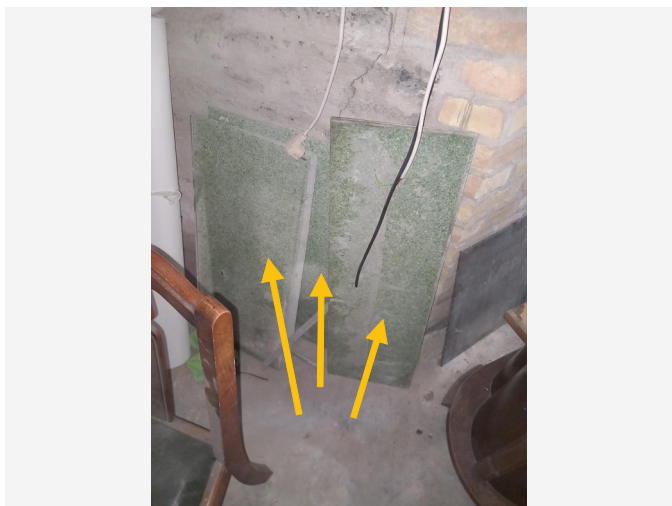
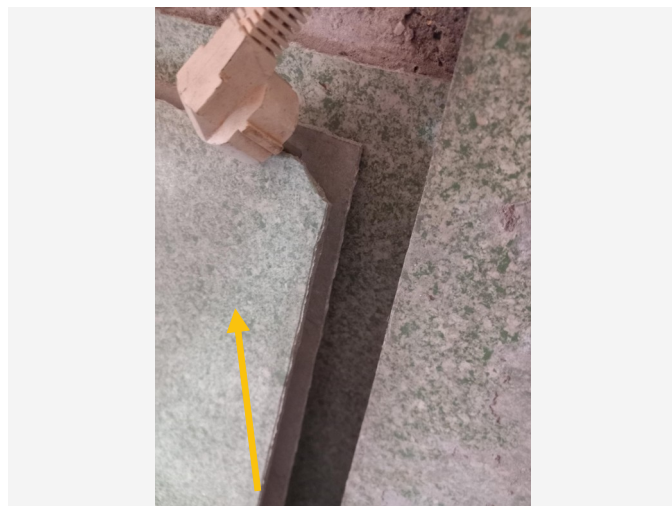
Dringend verwijderen

#	Type	Referentie	Resultaat
1.1	Puntmonster	A4 plaat kelder	Chrysotiel

Beschrijving	A4 plaat kelder
Type afvalstof	Betreft stock-voorraad of gedemonteerde asbestmaterialen
Aanwezige resten	Geen resten aanwezig
Omgeving	Binnen
Primaire drager	Onderdelen - stock
Asbestmaterialen	<ul style="list-style-type: none">• Plaat, paneel, tablet - Generiek
Bindmiddel van asbestmateriaal	Cement
Gebondenheid op basis van bindmiddel	Hecht
Hoeveelheid (gewicht - aantal)	<ul style="list-style-type: none">• 5,00 kg - 5 stuks
Totaal gewicht	25,00 kg
Eenvoudig bereikbaar	Ja
Identificatiemethode	Vaststelling met monstername
Opmerking	De hoeveelheid is een schatting.

- Verwijder het asbestafval.

- Eenvoudige handelingen: mag via doe-het-zelf of door werknemer(s) met opleidingsattest eenvoudige handelingen
De platen in 1 stuk verwijderen zonder te breken of beschadigen. Het is steeds aangeraden om hierbij FFP3-mondmasker en wegwerphandschoenen te gebruiken.

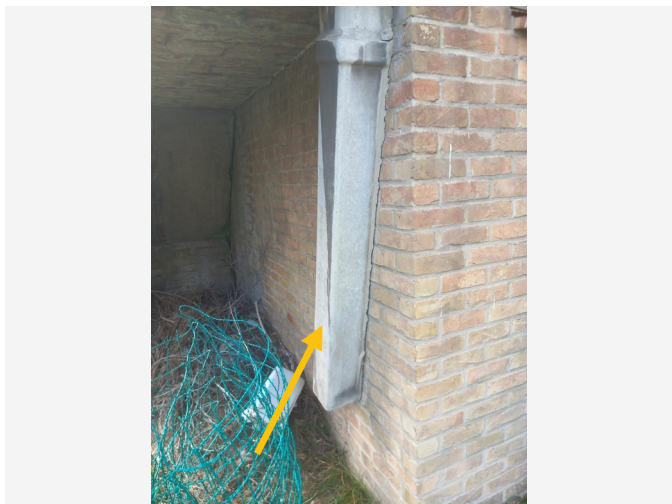
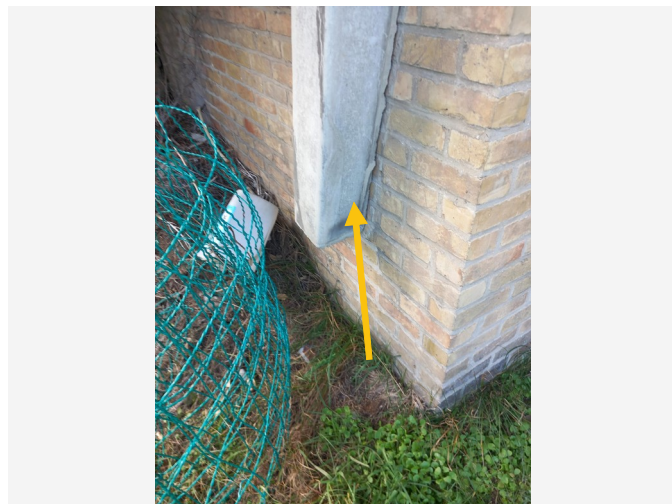
Het asbestmateriaal valt onder de mijlpaal van 2034.

Verwijderen

Eindbeoordeling materiaalrisico	Laag materiaalrisico en/of verlaagde kans op vezelvrijgave
---------------------------------	--

Gebondenheid	Categorie 1: hechtgebonden in oorsprong
Asbestsoort (vezeltype)	Alleen chrysotiel
Asbestconcentratie	Laag (< 50%)
Afschermingsgraad van het gehele materiaal	Geheel of deels vrij aan de buitenlucht
Toestand van het materiaal	Licht beschadigd, licht verweerd. Intact materiaal type Pical – asbestboard of categorie III 'gebondenheid'

#	Type	Referentie	Resultaat
2.1	Puntmonster	A3 cementbuis	Chrysotiel

Beschrijving	A3 cementbuis
Omgeving	Buiten
Primaire drager	Infrastructuur hemelwater (opvang en afvoer)
Asbestmateriaal	Hemelwaterafvoerkanaal
Bindmiddel van asbestmateriaal	Cement
Gebondenheid op basis van bindmiddel	Hecht

Hoeveelheid (lengte - omtrek - dikte - aantal)	<ul style="list-style-type: none"> • 1,50 m - 40,00 cm - 0,50 cm - 1 stuk
Totaal volume	0,003 m ³
Eenvoudig bereikbaar	Ja
Bevestigingswijze	<ul style="list-style-type: none"> • Geklemd
Identificatiemethode	Vaststelling met monstername
Destructieve handeling voor identificatie	Nee
Opmerking	De cementbuis is niet meer functioneel, hier loopt geen water meer door. Daarom is er ook geen afdruiptzone.

- Zorg voor een veilig beheer. Vermijd het beschadigen van het asbestmateriaal. Controleer de toestand jaarlijks op wijzigingen.
- Verwijder dit asbestmateriaal zo snel mogelijk. Volg de toestand goed op.

- Eenvoudige handelingen: mag via doe-het-zelf of door werknemer(s) met opleidingsattest eenvoudige handelingen
De buis in 1 stuk verwijderen zonder te breken of te beschadigen door het cementwerk rondom voorzichtig los te kappen. Vooraf het materiaal fixeren. Het is hierbij aangeraden om een FFP3-mondmasker en wegwerphandschoenen te gebruiken.

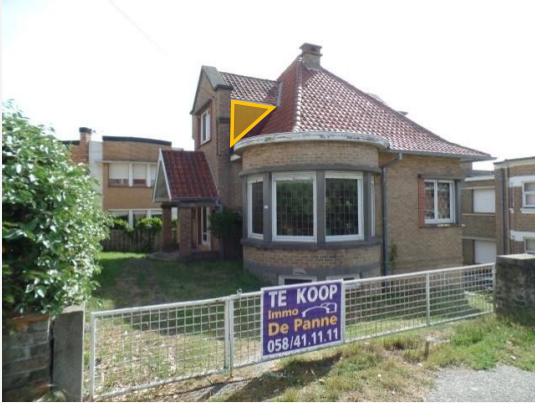
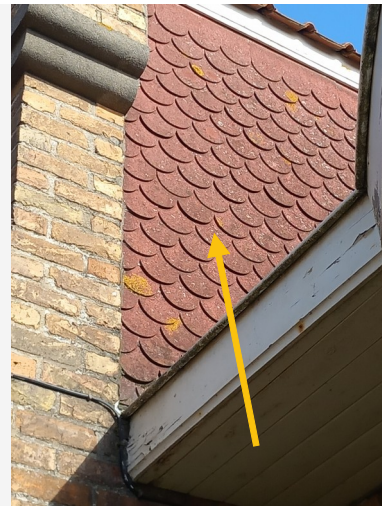
Het asbestmateriaal valt onder de mijlpaal van 2034.

Verwijderen

Eindbeoordeling materiaalrisico	Laag materiaalrisico en/of verlaagde kans op vezelvrijgave
---------------------------------	--

Gebondenheid	Categorie 1: hechtgebonden in oorsprong
Asbestsoort (vezeltype)	Crocidoliet aanwezig
Asbestconcentratie	Laag (< 50%)
Afschermingsgraad van het gehele materiaal	Geheel of deels vrij aan de buitenlucht
Toestand van het materiaal	Licht beschadigd, licht verweerd. Intact materiaal type Pical – asbestboard of categorie III 'gebondenheid'

Beschrijving	Gevelleien
Omgeving	Buiten
Primaire drager	Wand buitenschil
Asbestmateriaal	Dak- en gevelbekleding - Lei, shingle
Bindmiddel van asbestmateriaal	Cement
Gebondenheid op basis van bindmiddel	Hecht
Hoeveelheid (oppervlakte - aantal)	• 2,00 m ² - 1 stuk
Totale oppervlakte	2,00 m ²
Eenvoudig bereikbaar	Ja
Bevestigingswijze	• Genageld, geniet

Identificatiemethode	Vaststelling zonder monstername
Destructieve handeling voor identificatie	Nee
Opmerking	De hoeveelheid is een schatting. Het materiaal kon worden waargenomen maar staalname was niet mogelijk.

- Zorg voor een veilig beheer. Vermijd het beschadigen van het asbestmateriaal. Controleer de toestand jaarlijks op wijzigingen.
- Verwijder dit asbestmateriaal zo snel mogelijk. Volg de toestand goed op.
- Voer bijkomende staalname(s) uit.

- Eenvoudige handelingen: mag via doe-het-zelf of door werknemer(s) met opleidingsattest eenvoudige handelingen
De gevelleien 1 voor 1 verwijderen zonder deze te beschadigen of breken. Het is hierbij aangeraden om een FFP3-mondmasker en wegwerphandschoenen te dragen.

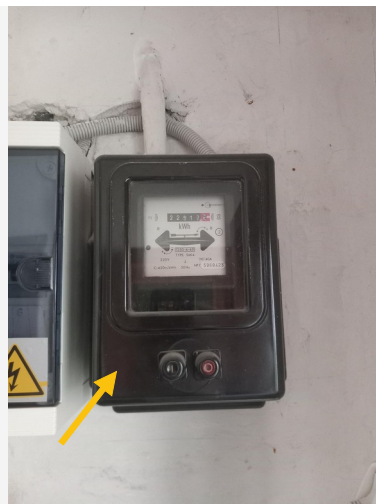
Het asbestmateriaal valt onder de mijlpaal van 2040.

Zorgvuldig beheren

Eindbeoordeling materiaalrisico	Laag materiaalrisico en/of verlaagde kans op vezelvrijgave
---------------------------------	--

Gebondenheid	Categorie 1: hechtgebonden in oorsprong
Asbestsoort (vezeltype)	Crocidoliet aanwezig
Asbestconcentratie	Laag (< 50%)
Afschermingsgraad van het gehele materiaal	Geheel of deels (ook) vrij aan de binnenlucht
Toestand van het materiaal	Onbeschadigd, niet verweerd

Beschrijving	Bakeliet elektriciteitskast
Omgeving	Binnen
Primaire drager	Communicatie en elektrische infrastructuur en uitrusting
Asbestmateriaal	Plaat, paneel, tablet - Type Bakeliet
Bindmiddel van asbestmateriaal	Cement
Gebondenheid op basis van bindmiddel	Hecht
Hoeveelheid (gewicht - aantal)	• 2,00 kg - 1 stuk
Totaal gewicht	2,00 kg
Eenvoudig bereikbaar	Ja
Bevestigingswijze	• Geschroefd

Identificatiemethode	Vaststelling zonder monstername
Destructieve handeling voor identificatie	Nee
Opmerking	<p>De hoeveelheid is een schatting.</p> <p>Bakeliet kan asbesthoudend zijn en kan enkel uitgesloten worden via een negatieve analyse. Monstername is echter niet mogelijk binnen het kader van het niet-destructief onderzoek.</p>

- Zorg voor een veilig beheer. Vermijd het beschadigen van het asbestmateriaal. Controleer de toestand jaarlijks op wijzigingen.
- Voer bijkomende staalname(s) uit.

- Eenvoudige handelingen: mag via doe-het-zelf of door werknemer(s) met opleidingsattest eenvoudige handelingen
Voorzichtig losschroeven zonder te beschadigen en afvoeren als asbesthoudend afval. Het is aangeraden om gebruik te maken van een FFP3-mondmasker en wegwerphandschoenen.

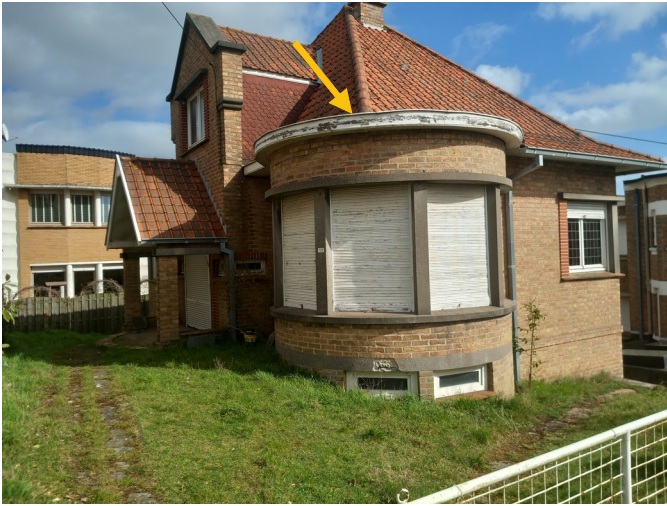
De bedekking van het plat dak kon op geen enkele manier worden waargenomen. Hier ligt mogelijks roofing op, welke asbesthoudend kan zijn.

Identificatiemethode	Redelijk vermoeden
Primaire drager	Plat dak
(Asbest)materiaal	Dak- en gevelbekleding - Roofing
Bindmiddel	Bitumen (roofing, teer, asfalt)
Gebondenheid bindmiddel	Hecht

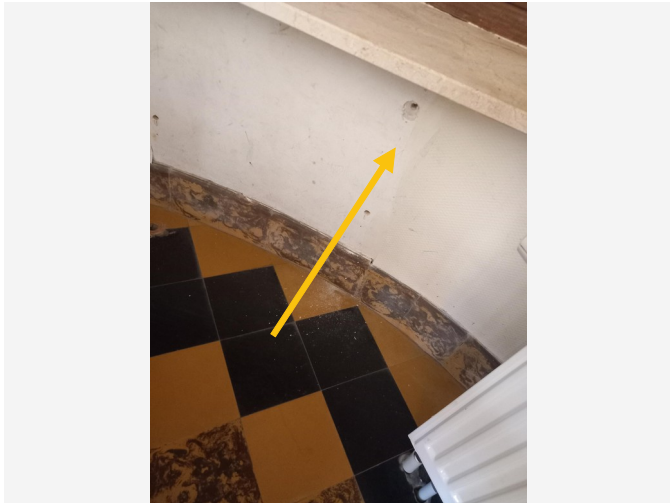
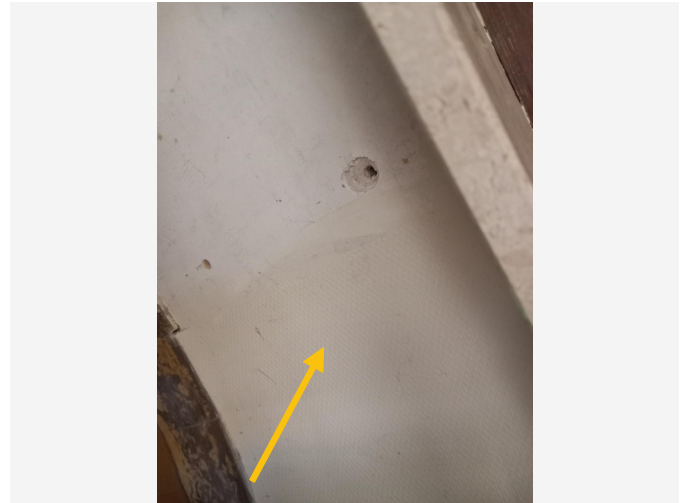
Geen asbest

#	Type	Referentie	Resultaat
6.1	Mengmonster	A1 pleister muren	Geen asbest
6.2	Mengmonster	A2 pleister plafonds	Geen asbest

Beschrijving	A1 + A2 pleisterwerk
Omgeving	Binnen
Primaire drager	Binnenwand

Bindmiddel van materiaal	Gips - kalk
Gebondenheid op basis van bindmiddel	Niet-hechtgebonden
Hoeveelheid (oppervlakte - dikte - aantal)	• 100,00 m ² - 1,00 cm - 1 stuk
Totaal volume	1,00 m ³
Identificatiemethode	Vaststelling met monstername
Destructieve handeling voor identificatie	Nee
Opmerking	Mengstaal muren: badkamer + living Mengstaal plafonds: WC + hal
