Asbestinventarisatetest

Koninklijke Prinslaan 25, 8670 Koksijde

Attestnummer : 20230308-000269.000

Uitgegeven op : 08.03.2023

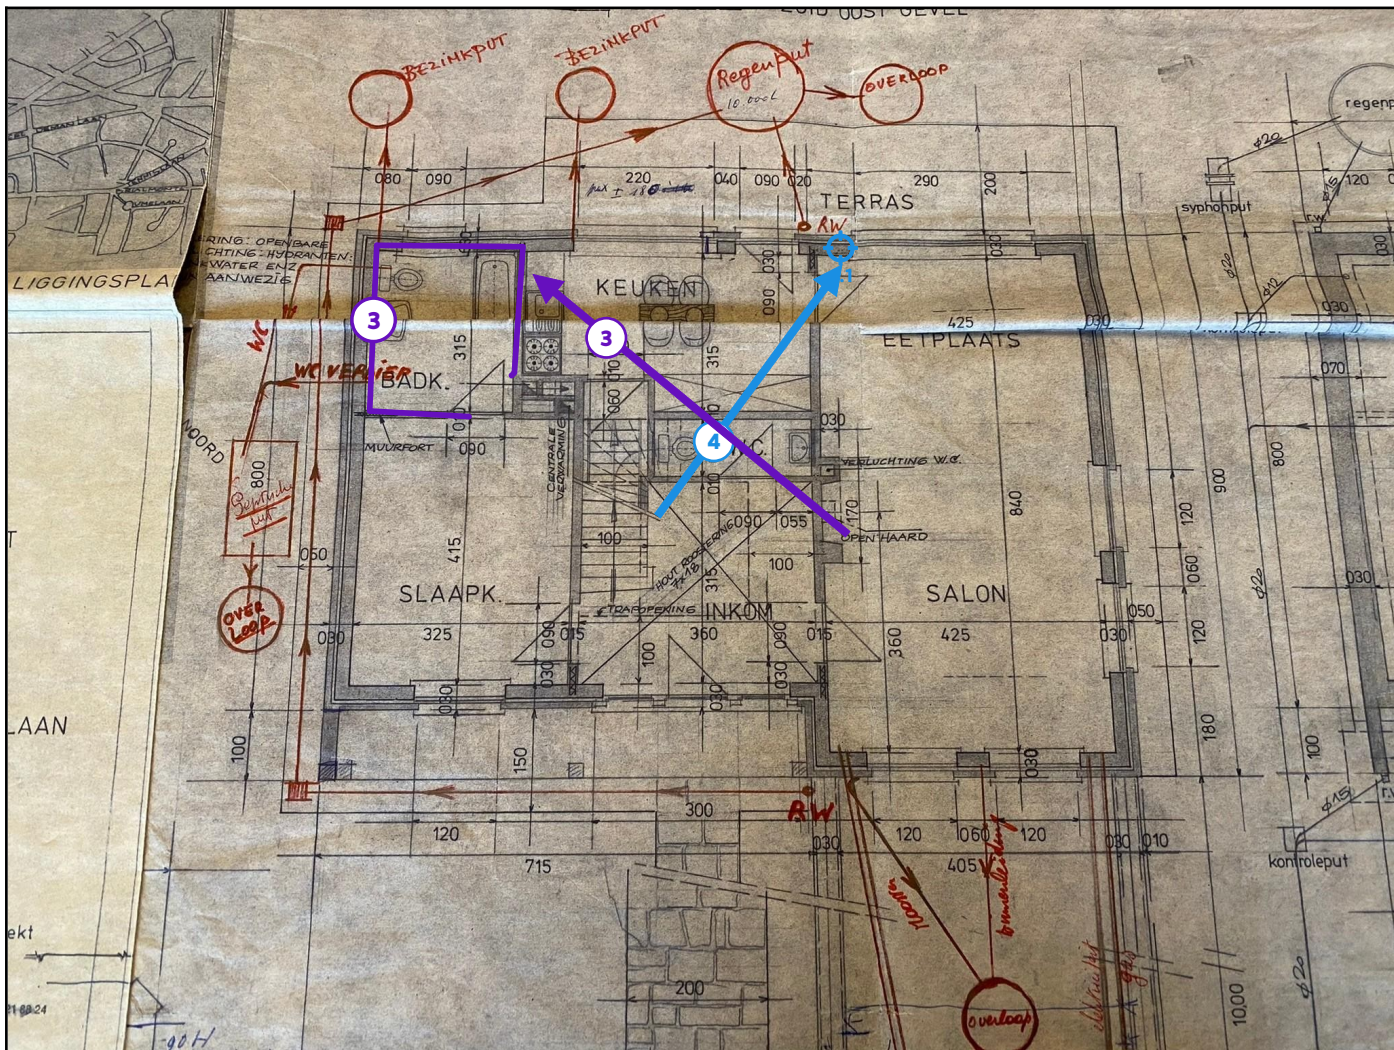
Plan 1.2: IMG_6448

Beschrijving	Type	Actie
3. faience badkamer	Advies	-
4. pleisterwerk buitenmuur	Geen asbest	-
4.1 Code: M2	Mengmonster	-

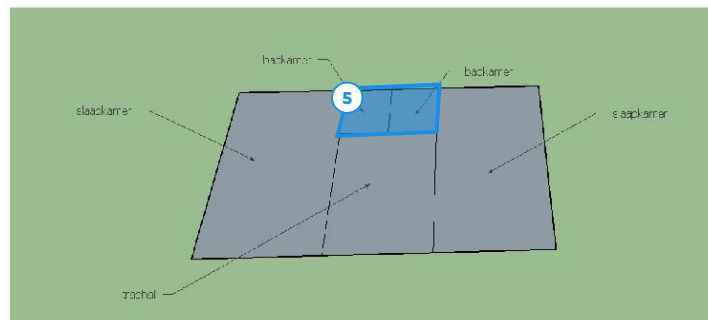
Plan 1.3: plan verdieping

Beschrijving	Type	Actie
5. lijm vloerbekleding	Geen asbest	-

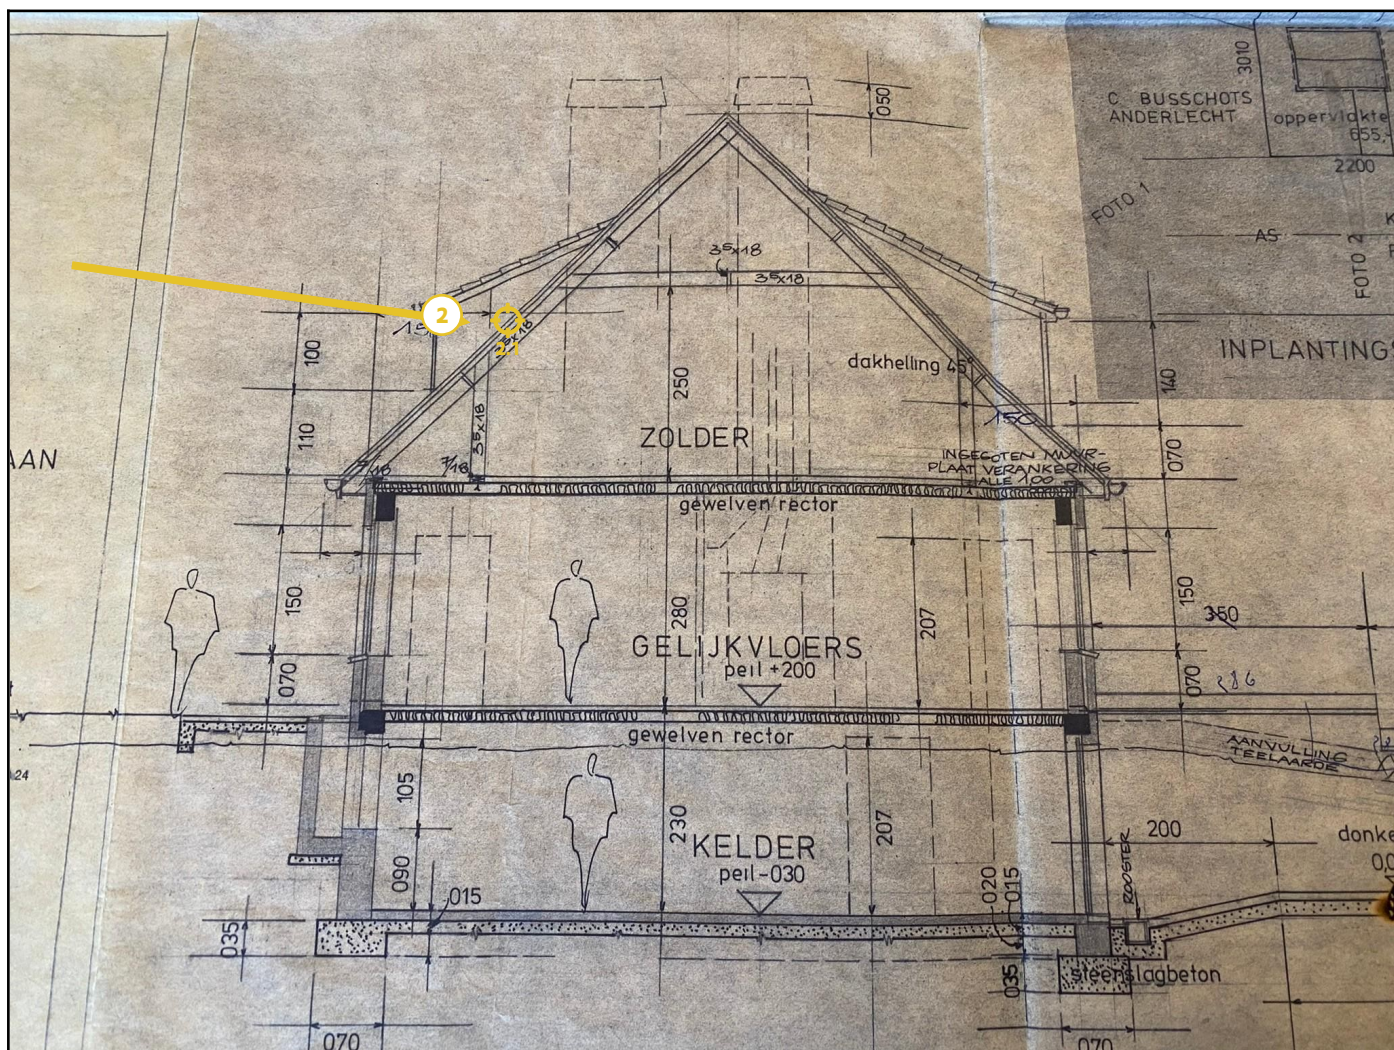
Plan 1.4: IMG_6451

Beschrijving	Type	Actie
2. onderdak	Asbestmateriaal	Zorgvuldig beheren
2.1 Code: M1	Puntmonster	-

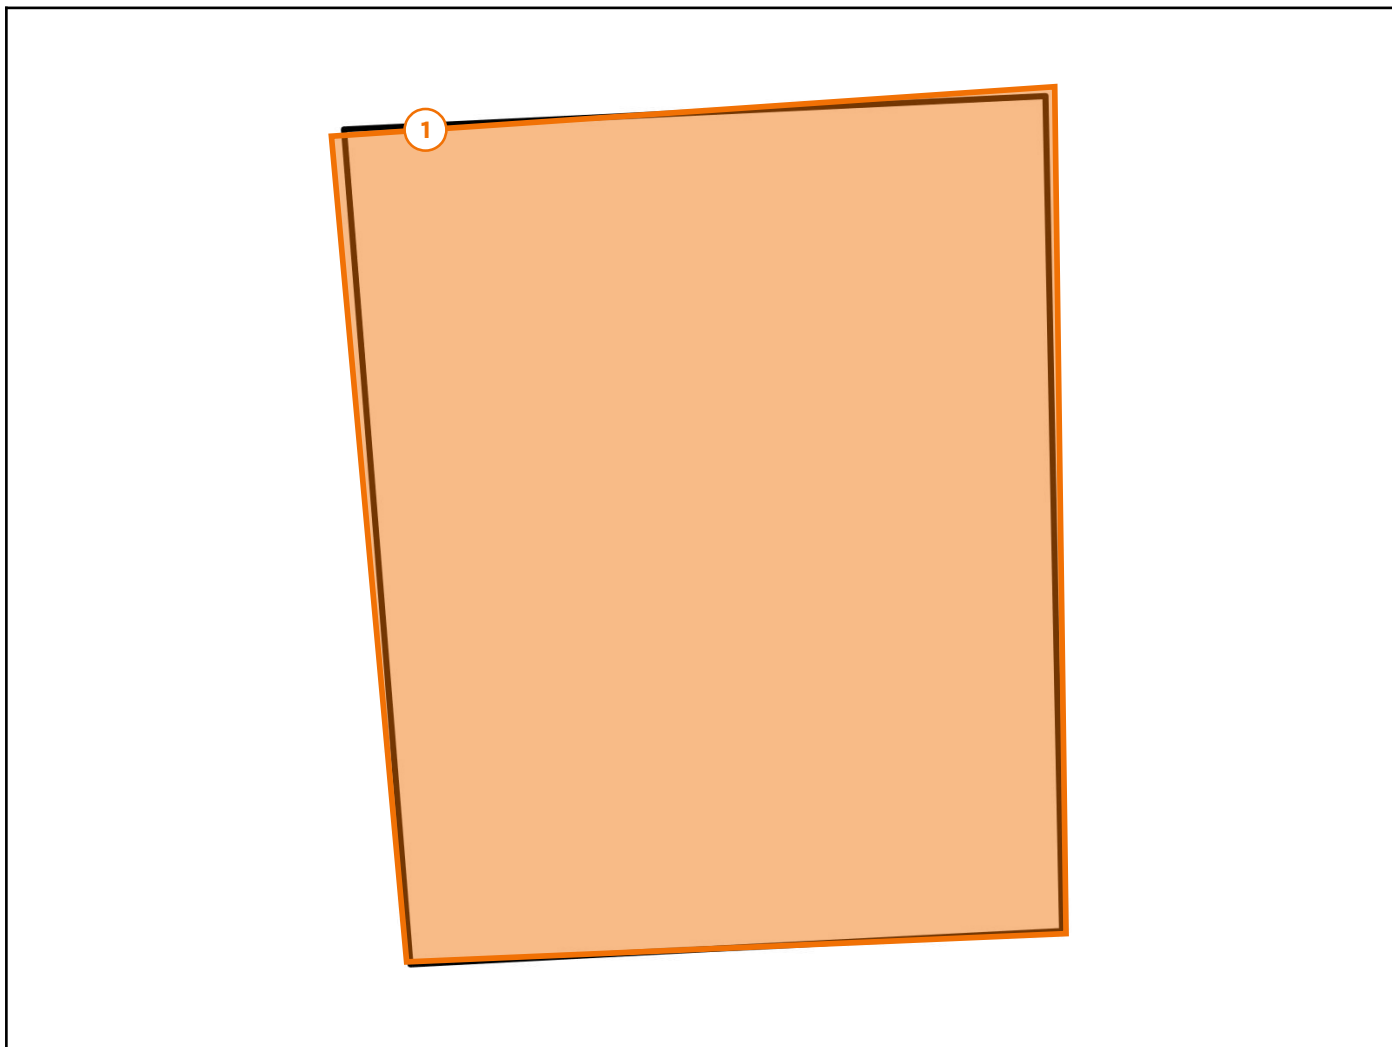
Plan 2.1: Constructie plan

Beschrijving	Type	Actie
1. golfplaat tuinhuis	Asbestmateriaal	Verwijderen

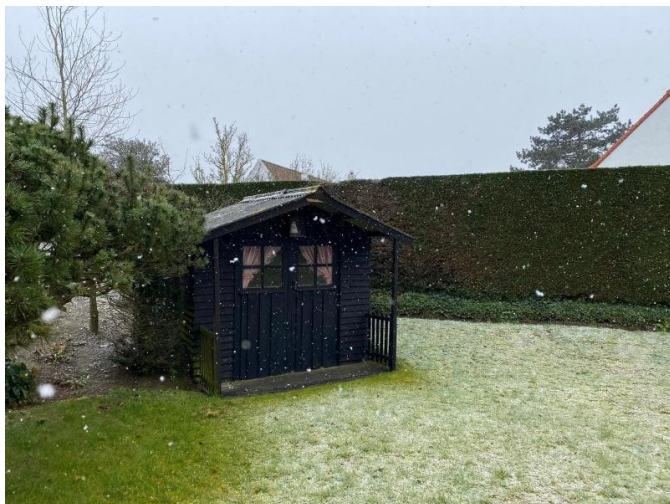
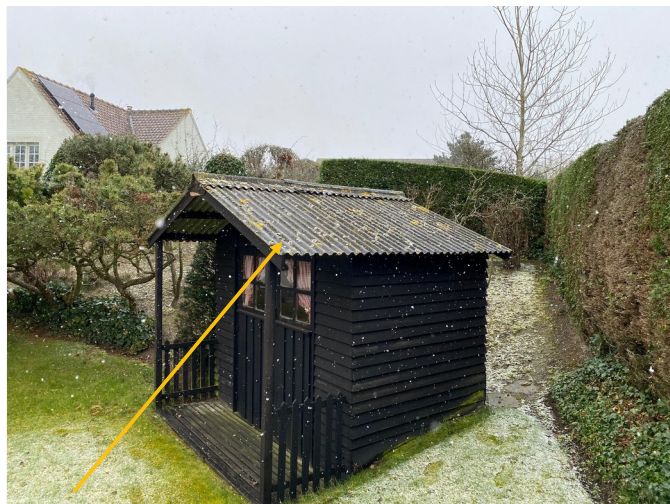
Het asbestmateriaal valt onder de mijlpaal van 2034.

Eindbeoordeling materiaalrisico	Laag materiaalrisico en/of verlaagde kans op vezelvrijgave
---------------------------------	--

Beschrijving	golfplaat tuinhuis
Omgeving	Buiten
Primaire drager	Plat dak
Asbestmateriaal	Dak- en gevelbekleding - Golfplaat
Bindmiddel van asbestmateriaal	Cement
Gebondenheid op basis van bindmiddel	Hecht
Hoeveelheid (oppervlakte - aantal)	• 6,96 m ² - 1 stuk
Totale oppervlakte	6,96 m ²
Eenvoudig bereikbaar	Ja
Bevestigingswijze	• Genageld, geniet
Identificatiemethode	Vaststelling zonder monsternamen

Destructieve handeling voor identificatie	Nee
Opmerking	asbesthoudend golfplaat

Verwijderen

- Zorg voor een veilig beheer. Vermijd het beschadigen van het asbestmateriaal. Controleer de toestand jaarlijks op wijzigingen.

- Eenvoudige handelingen: mag via doe-het-zelf of door werknemer(s) met opleidingsattest eenvoudige handelingen
eenvoudige handeling

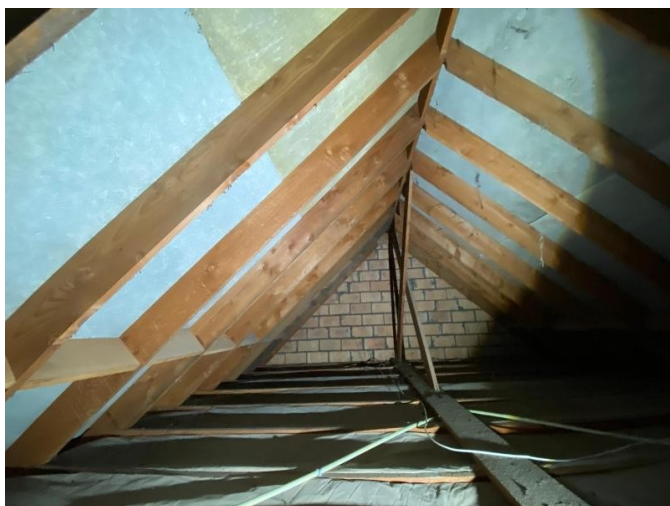
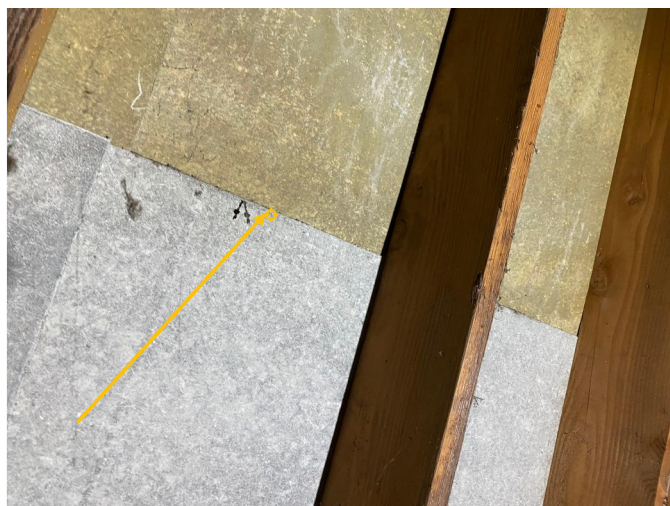
Het asbestmateriaal valt onder de mijlpaal van 2040.

Eindbeoordeling materiaalrisico	Zeer laag materiaalrisico en/of zeer lage kans op vezelvrijgave
---------------------------------	---

#	Type	Referentie	Resultaat
2.1	Puntmonster	M1	Chrysotiel

Beschrijving	onderdak
Omgeving	Binnen
Primaire drager	Schuin dak
Asbestmateriaal	Dak- en gevelbekleding - Plaat
Bindmiddel van asbestmateriaal	Cement
Gebondenheid op basis van bindmiddel	Hecht
Hoeveelheid (oppervlakte - dikte - aantal)	• 141,00 m ² - 0,50 cm - 1 stuk
Totaal volume	0,705 m ³

Zorgvuldig beheren

- Zorg voor een veilig beheer. Vermijd het beschadigen van het asbestmateriaal. Controleer de toestand jaarlijks op wijzigingen.

- Eenvoudige handelingen: mag via doe-het-zelf of door werknemer(s) met opleidingsattest eenvoudige handelingen
eenvoudige handeling

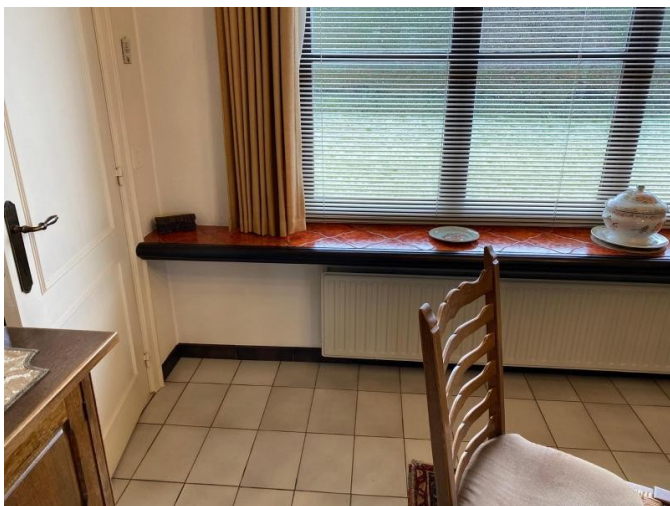
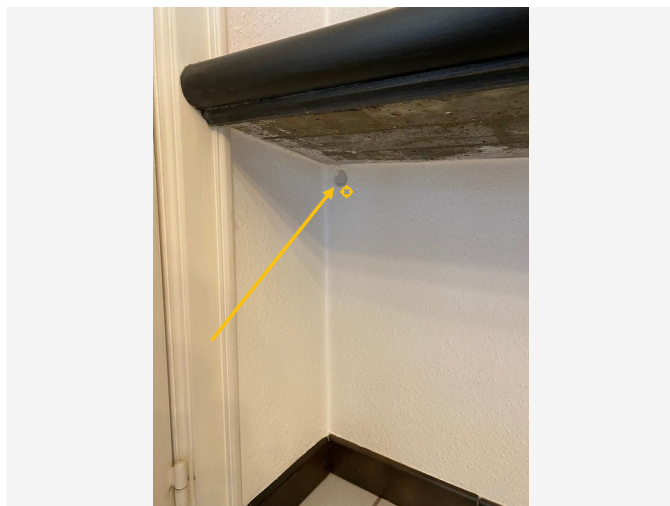
Fiche 4: pleisterwerk buitenmuur

Geen asbest

#	Type	Referentie	Resultaat
4.1	Mengmonster	M2	Geen asbest

Beschrijving	pleisterwerk buitenmuur
Omgeving	Binnen
Primaire drager	Wand buitenschil
Bindmiddel van materiaal	Gips - kalk

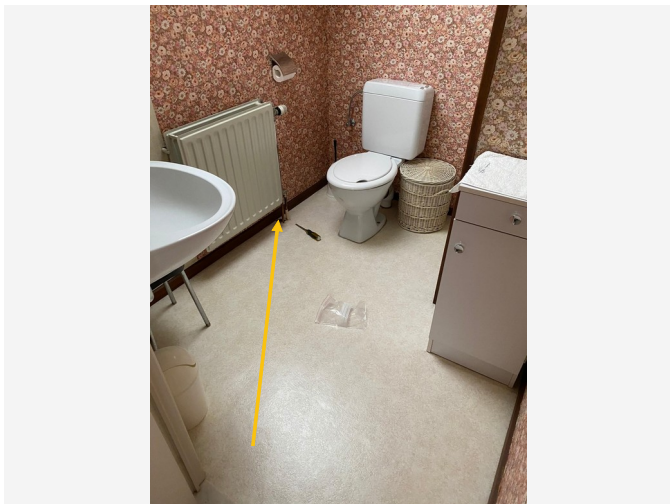
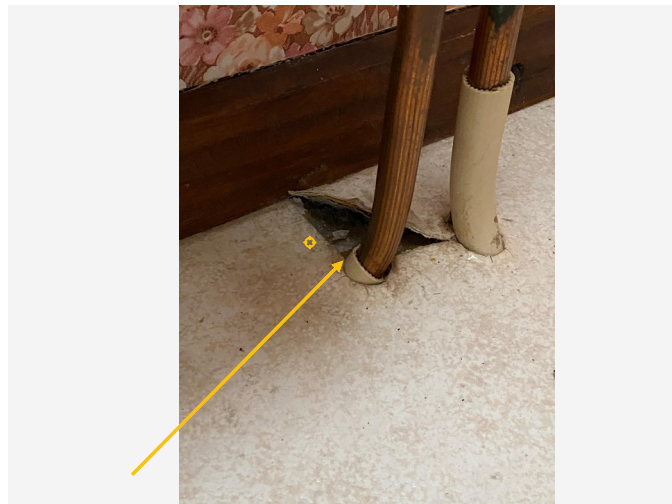
Fiche 5: lijm vloerbekleding

Geen asbest

#	Type	Referentie	Resultaat
5.1	Puntmonster	M3	Geen asbest

Beschrijving	lijm vloerbekleding
Omgeving	Binnen
Primaire drager	Vloer
Bindmiddel van materiaal	Lijm
