# Asbestinventarisatetest

Strandlaan 79/001, 8670 Koksijde

Attestnummer : 20231002-000030.001

Uitgegeven op : 02.10.2023

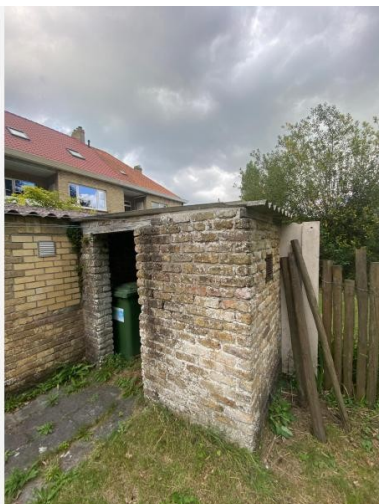
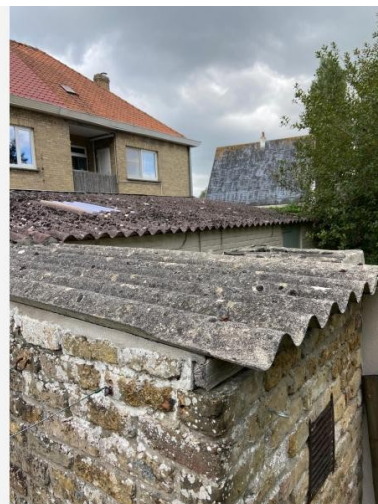
Beschrijving	Type	Actie
1. golfplaten berging buiten	Asbestmateriaal	<a href="#">Verwijderen</a>

Het asbestmateriaal valt onder de mijlpaal van 2034.

Eindbeoordeling materiaalrisico	Laag materiaalrisico en/of verlaagde kans op vezelvrijgave
---------------------------------	--

Gebondenheid	Categorie 1: hechtgebonden in oorsprong
Asbestsoort (vezeltype)	Crocidoliet aanwezig
Asbestconcentratie	Laag (< 50%)
Afschermingsgraad van het gehele materiaal	Geheel of deels vrij aan de buitenlucht
Toestand van het materiaal	Licht beschadigd, licht verweerd. Intact materiaal type Pical – asbestboard of categorie III 'gebondenheid'

Beschrijving	golfplaten berging buiten
Omgeving	Buiten
Primaire drager	Plat dak
Asbestmateriaal	Dak- en gevelbekleding - Golfplaat
Bindmiddel van asbestmateriaal	Cement
Gebondenheid op basis van bindmiddel	Hecht
Hoeveelheid (oppervlakte - aantal)	• 2,00 m <sup>2</sup> - 1 stuk
Totale oppervlakte	2,00 m <sup>2</sup>
Eenvoudig bereikbaar	Ja
Bevestigingswijze	• Verlijmd, ingegoten, versmeerd
Identificatiemethode	Vaststelling zonder monsternamen

Verwijderen

- Zorg voor een veilig beheer. Vermijd het beschadigen van het asbestmateriaal. Controleer de toestand jaarlijks op wijzigingen.

- Eenvoudige handelingen: enkel door erkend asbestverwijderaar mits de nodige voorzorgen (PBM)

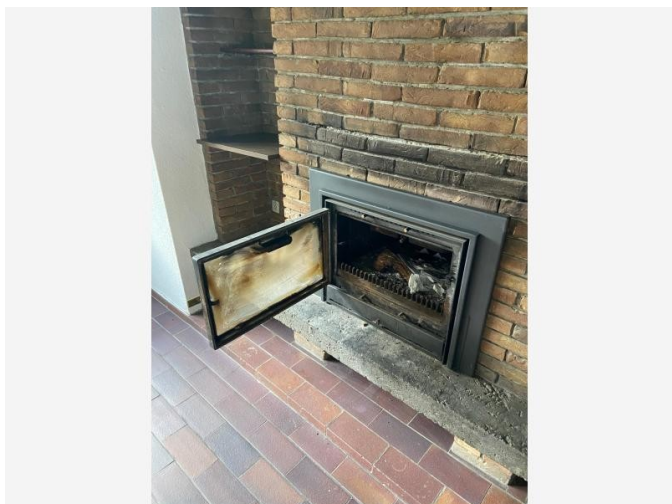
het koord in de kachel is niet asbestverdacht.

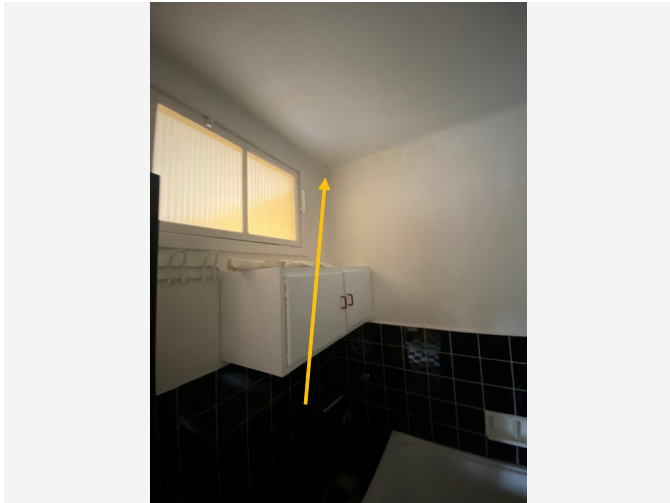
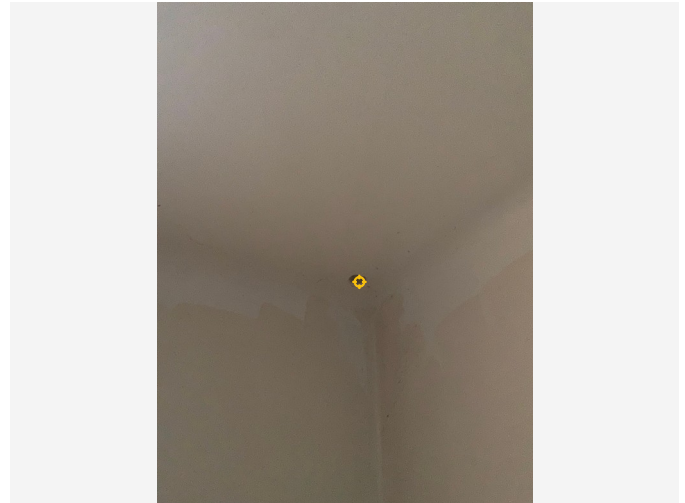
## Fiche 4: pleisterwerk plafond

Geen asbest

#	Type	Referentie	Resultaat
4.1	Mengmonster	2	Geen asbest

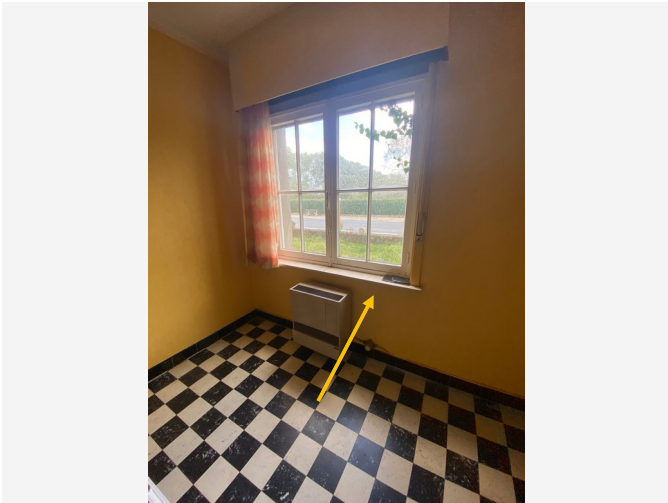
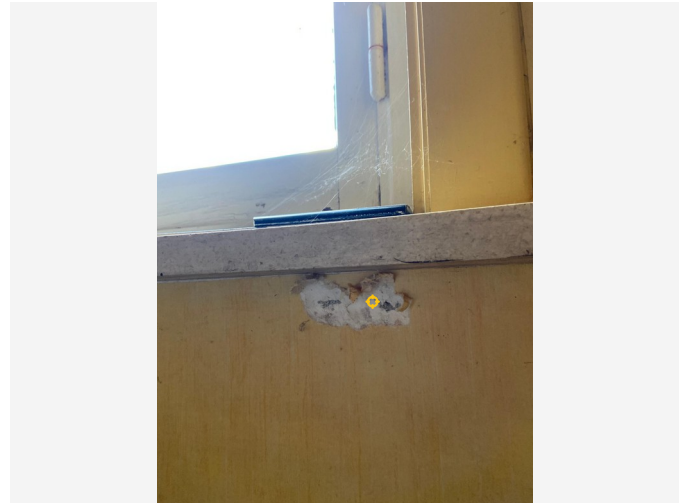
## Fiche 5: pleisterwerk wand

Geen asbest

#	Type	Referentie	Resultaat
5.1	Mengmonster	1	Geen asbest

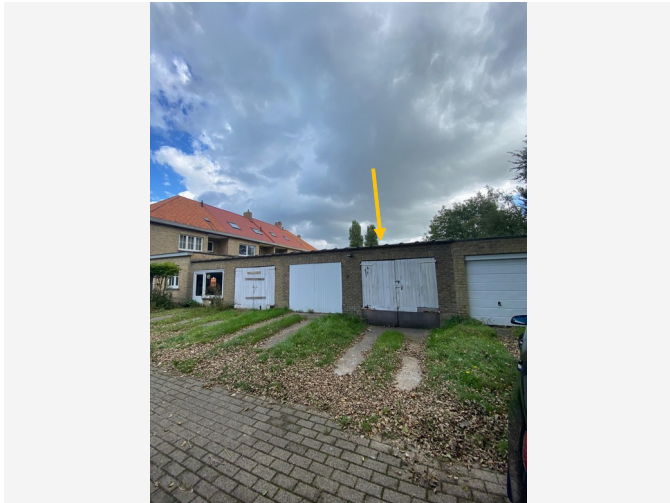
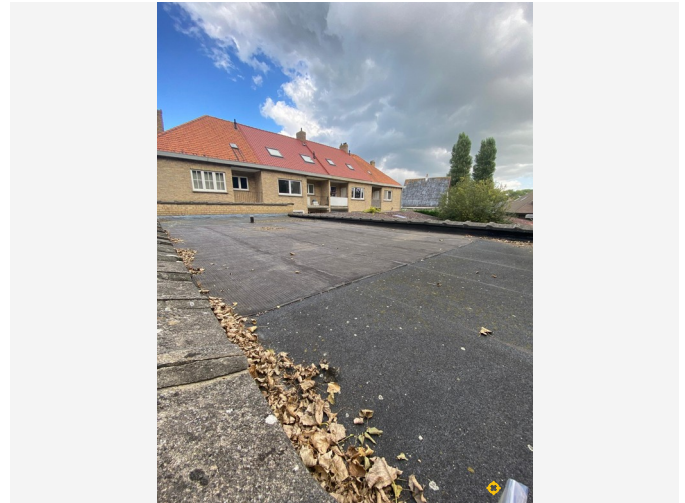
## Fiche 6: roofing plat dak garages

Geen asbest

#	Type	Referentie	Resultaat
6.1	Puntmonster	3	Geen asbest
