Asbestinventarisatetest

Lehoucklaan 46, 8670 Koksijde

Attestnummer : 20230504-000452.000

Uitgegeven op : 04.05.2023

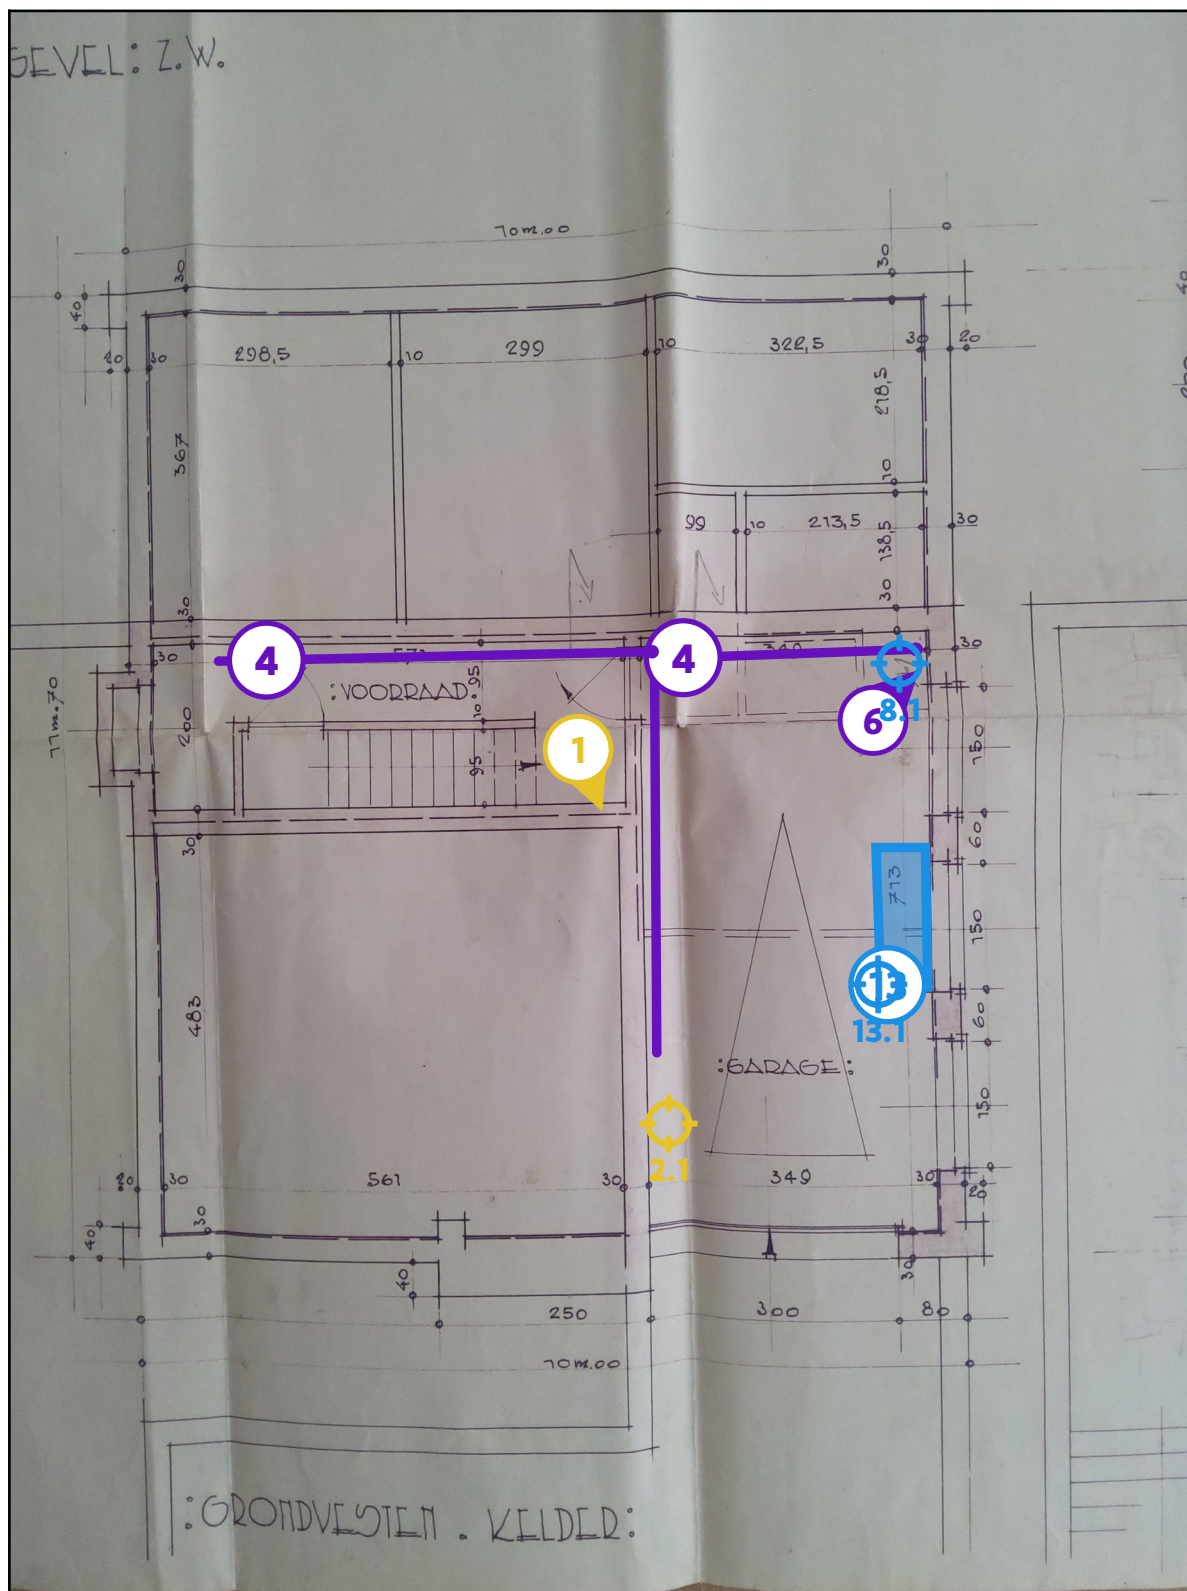
Plan 1.2: grondplan kelder + garage

1. electriciteitsmeter	Asbestmateriaal	Zorgvuldig beheren
2. schakelaar	Asbestmateriaal	Zorgvuldig beheren
2.1 Code: MM03	Puntmonster	-
4. leidingisolatie	Advies	-
6. dichting of pakking	Advies	-
8. isolatie in Vaillantketel	Geen asbest	-
8.1 Code: MM07	Mengmonster	-
13. cement plaat	Geen asbest	-
13.1 Code: MM05	Puntmonster	-

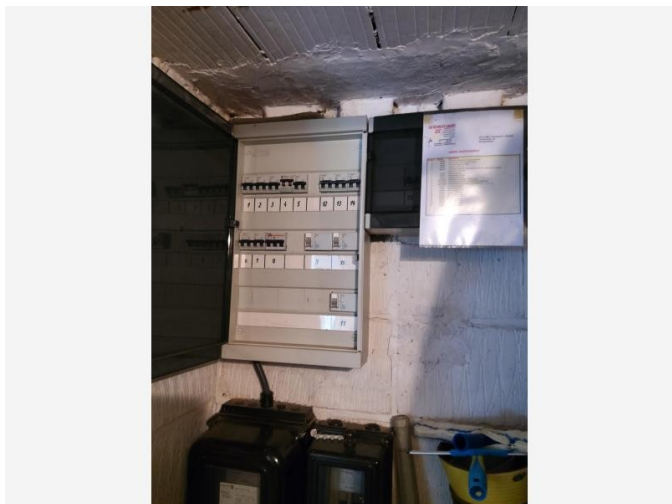
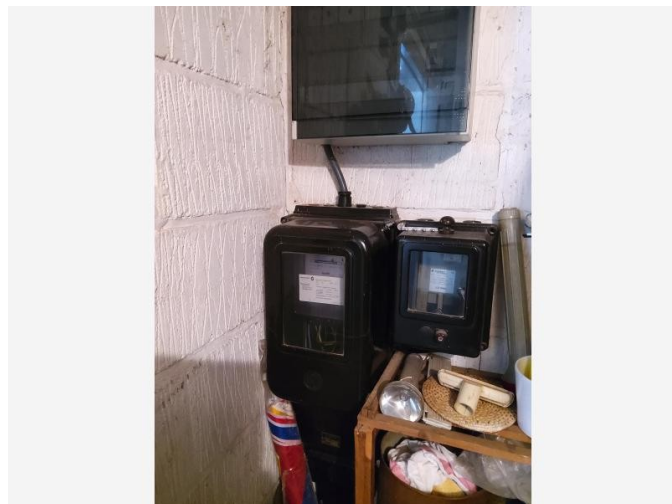
Het asbestmateriaal valt onder de mijlpaal van 2040.

enkel wanneer er beschadigingen worden aangebracht is er kans op vrijgave van vezels

Eindbeoordeling materiaalrisico	Zeer laag materiaalrisico en/of zeer lage kans op vezelvrijgave
---------------------------------	---

Gebondenheid	Categorie 1: hechtgebonden in oorsprong
Asbestsoort (vezeltype)	Alleen chrysotiel
Asbestconcentratie	Laag (< 50%)
Afschermingsgraad van het gehele materiaal	Geheel of deels (ook) vrij aan de binnenlucht
Toestand van het materiaal	Onbeschadigd, niet verweerd

Beschrijving	electriciteitsmeter
Omgeving	Binnen
Primaire drager	Binnenwand
Asbestmateriaal	Plaat, paneel, tablet - Type Bakeliet
Bindmiddel van asbestmateriaal	Kunststof of -hars
Gebondenheid op basis van bindmiddel	Hecht
Hoeveelheid (oppervlakte - dikte - aantal)	• 0,20 m ² - 2,00 cm - 1 stuk
Totaal volume	0,004 m ³

Eenvoudig bereikbaar	Ja
Bevestigingswijze	<ul style="list-style-type: none">• Geschroefd
Identificatiemethode	Vaststelling zonder monstername
Destructieve handeling voor identificatie	Nee
Opmerking	opgegeven oppervlakte is indicatief - is asbestverdacht maar niet bemonsterd, is niet beschadigd dus ook geen beschadigingen aangebracht, deze is eigendom van de netwerkbeheerder en zal op termijn waarschijnlijk vervangen worden

- Zorg voor een veilig beheer. Vermijd het beschadigen van het asbestmateriaal. Controleer de toestand jaarlijks op wijzigingen.

- Eenvoudige handelingen: mag via doe-het-zelf of door werknemer(s) met opleidingsattest eenvoudige handelingen deze kan vervangen worden zonder te breken of beschadigen
zak waarschijnlijk op termijn gebeuren door de elektriciteitsmaatschappij

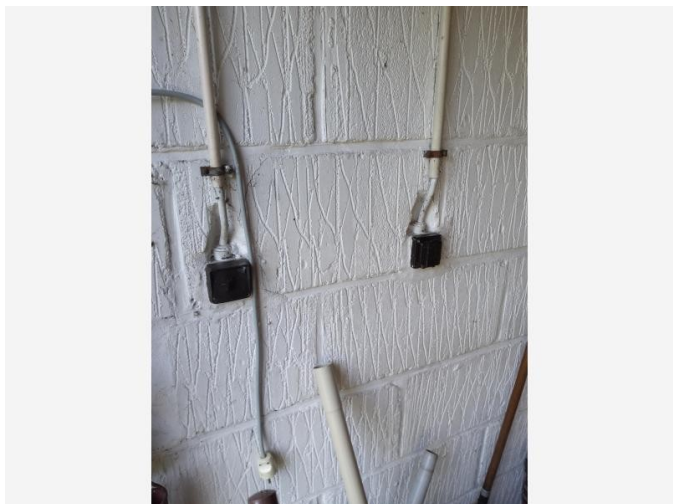
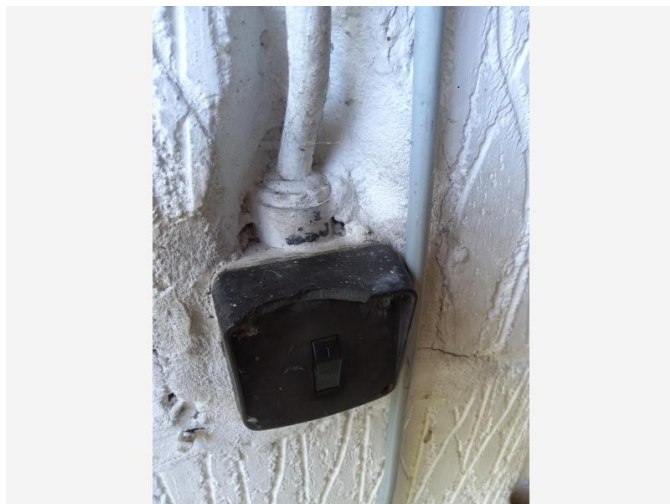
Het asbestmateriaal valt onder de mijlpaal van 2040.

Eindbeoordeling materiaalrisico	Zeer laag materiaalrisico en/of zeer lage kans op vezelvrijgave
---------------------------------	---

Gebondenheid	Categorie 1: hechtgebonden in oorsprong
Asbestsoort (vezeltype)	Alleen chrysotiel
Asbestconcentratie	Laag (< 50%)
Afschermingsgraad van het gehele materiaal	Geheel of deels (ook) vrij aan de binnenlucht
Toestand van het materiaal	Onbeschadigd, niet verweerd

#	Type	Referentie	Resultaat
2.1	Puntmonster	MM03	Chrysotiel

Beschrijving	schakelaar
Omgeving	Binnen
Primaire drager	Binnenwand
Asbestmateriaal	Plaat, paneel, tablet - Type Bakeliet
Bindmiddel van asbestmateriaal	Kunststof of -hars
Gebondenheid op basis van bindmiddel	Hecht
Hoeveelheid (oppervlakte - dikte - aantal)	• 0,40 m ² - 0,30 cm - 4 stuks

Totaal volume	0,005 m ³
Eenvoudig bereikbaar	Ja
Bevestigingswijze	<ul style="list-style-type: none">• Geschroefd
Identificatiemethode	Vaststelling met monstername
Destructieve handeling voor identificatie	Nee
Opmerking	opgegeven oppervlakte is indicatief

- Zorg voor een veilig beheer. Vermijd het beschadigen van het asbestmateriaal. Controleer de toestand jaarlijks op wijzigingen.
- Verwijder dit asbestmateriaal zo snel mogelijk. Volg de toestand goed op.

- Eenvoudige handelingen: mag via doe-het-zelf of door werknemer(s) met opleidingsattest eenvoudige handelingen de schakelaars en stopcontacten kunnen gemakkelijk vervangen worden zonder te breken.
Deze moeten dubbel verpakt afgeleverd worden bij het containerpark, informeer hiervoor op voorhand.

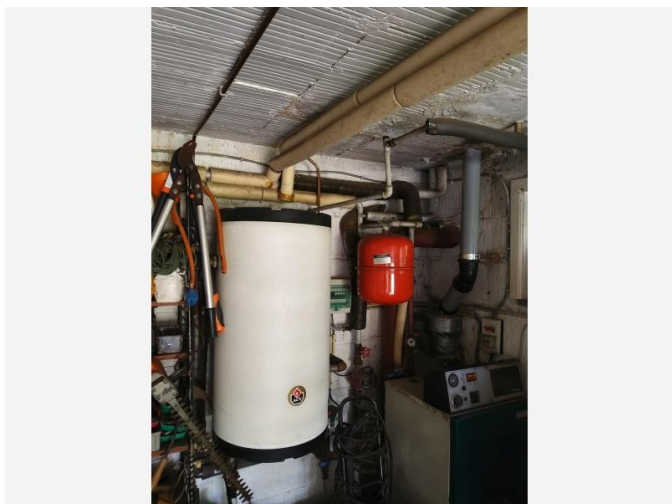
geen enkele verdachte leidingisolatie aangetroffen

Identificatiemethode	Vaststelling & expertise (niet-asbestverdacht)
Primaire drager	Fundering-draagstructuur (horizontaal, verticaal)

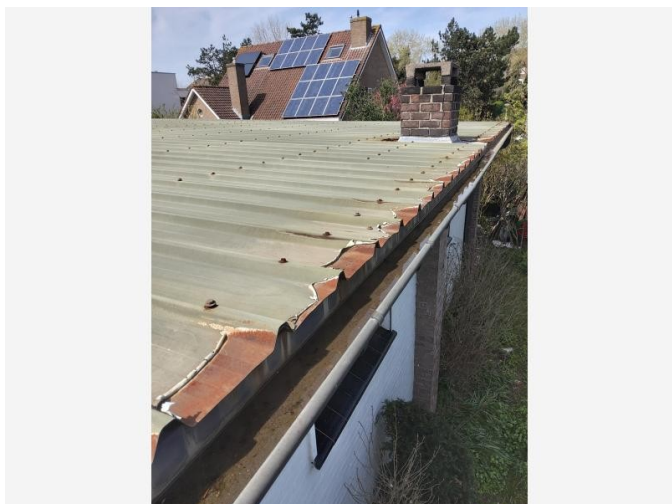
het platte dak van de woning bestaat uit niet verdachte metalen golfplaten, wat er onder de golfplaten zit is niet waarneembaar.

Identificatiemethode	Vaststelling & expertise (niet-asbestverdacht)
Primaire drager	Plat dak

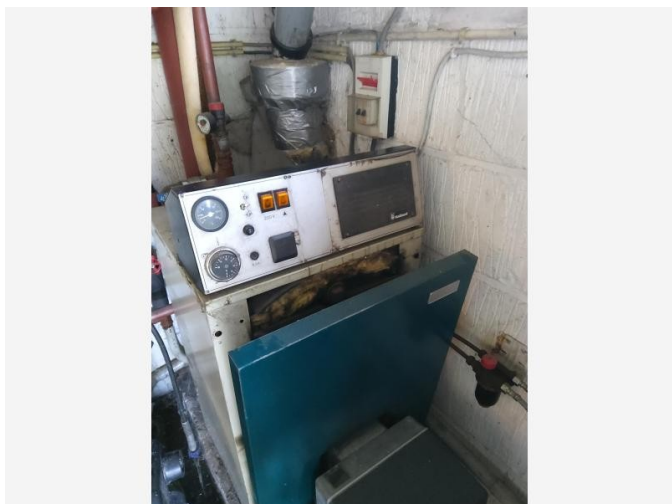
dichtingen of pakkingen in de oude Vaillant ketel kunnen mogelijk asbest bevatten

Identificatiemethode	Redelijk vermoeden
Primaire drager	Communicatie en elektrische infrastructuur en uitrusting
(Asbest)materiaal	Pakking, dichting
Bindmiddel	Karton - papier - viltachtig
Gebondenheid bindmiddel	Niet-hechtgebonden

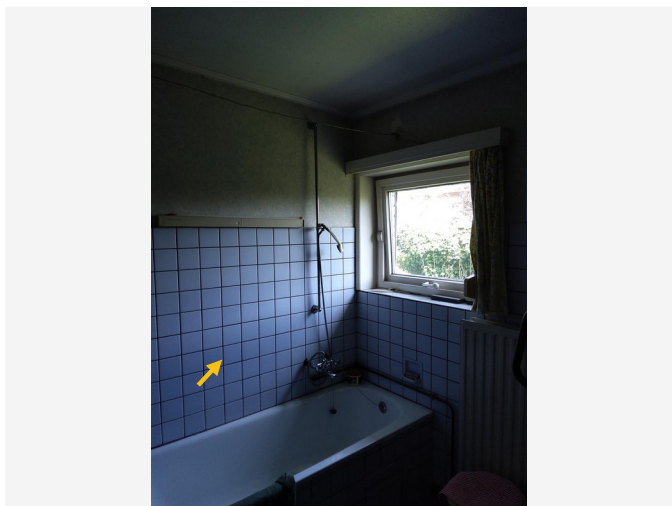
wees waakzaam bij het verwijderen van oude tegeltjes, een zwarte lijmlaag kan asbestverdacht zijn.

Identificatiemethode	Redelijk vermoeden
Primaire drager	Binnenwand
(Asbest)materiaal	In-situ afwerkingslagen - Lijmlaag
Bindmiddel	Lijm
Gebondenheid bindmiddel	Hecht

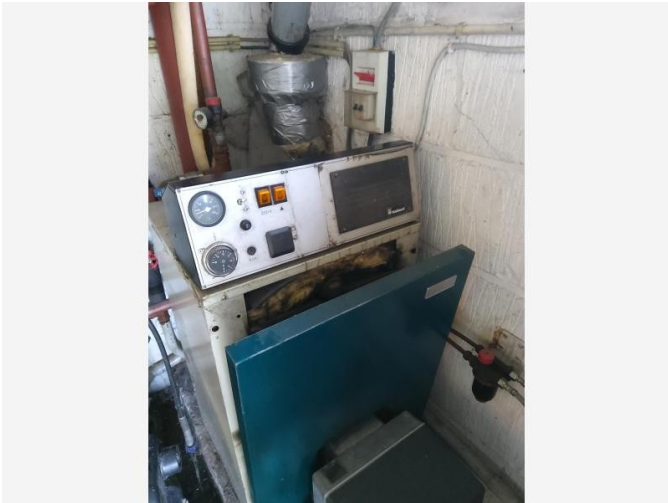
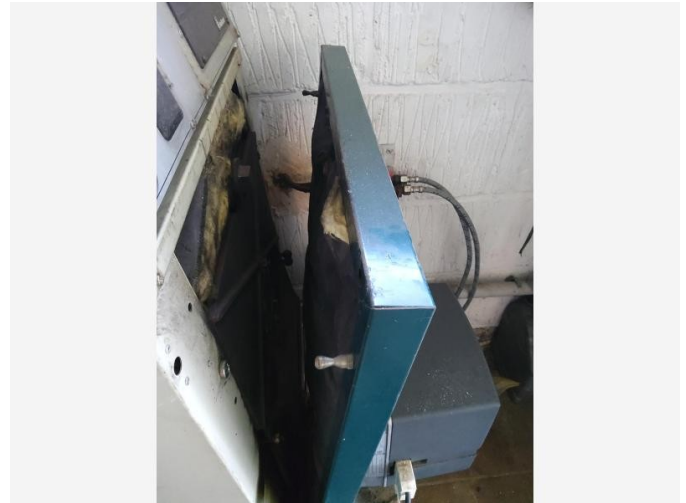
Geen asbest

#	Type	Referentie	Resultaat
8.1	Mengmonster	MM07	Geen asbest

Beschrijving	isolatie in Vaillantketel
Omgeving	Binnen
Primaire drager	Ruimteverwarming
Bindmiddel van materiaal	Weinig of geen bindmiddel (textiel, bevolking, ...)

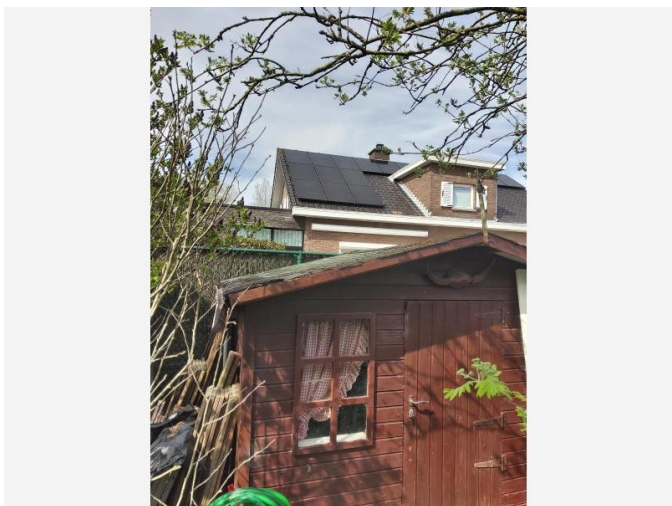
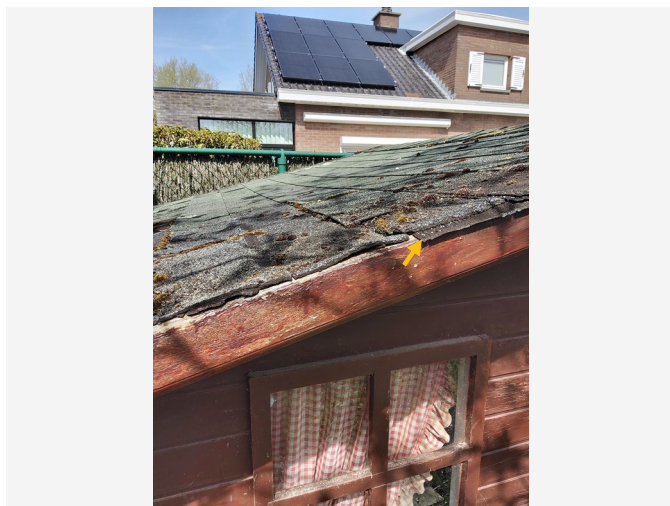
Fiche 9: shingles als dakbedekking

Geen asbest

#	Type	Referentie	Resultaat
9.1	Puntmonster	MM06	Geen asbest

Beschrijving	shingles als dakbedekking
Omgeving	Buiten
Primaire drager	Schuin dak
Bindmiddel van materiaal	Bitumen (roofing, teer, asfalt)

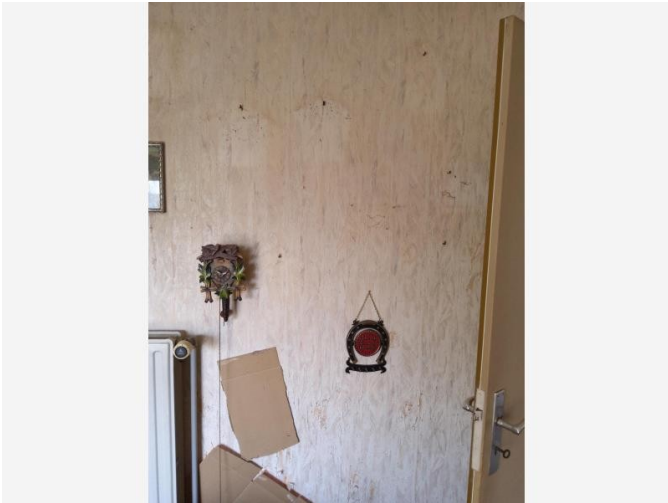
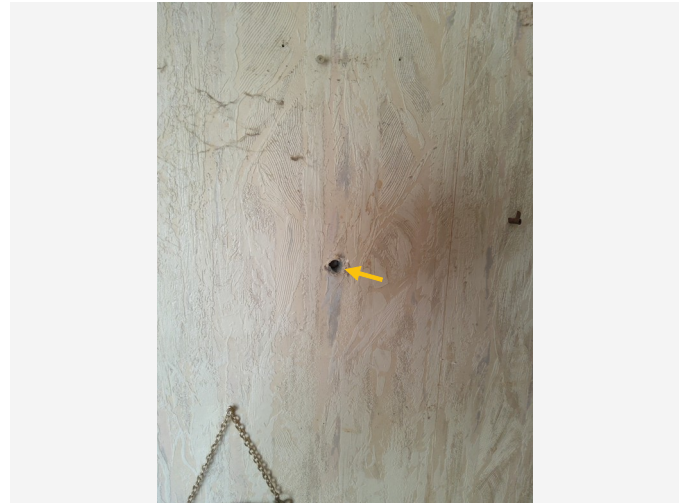
Geen asbest

#	Type	Referentie	Resultaat
10.1	Mengmonster	MM01	Geen asbest

Beschrijving	pleister muren
Omgeving	Binnen
Primaire drager	Binnenwand
Bindmiddel van materiaal	Gips - kalk

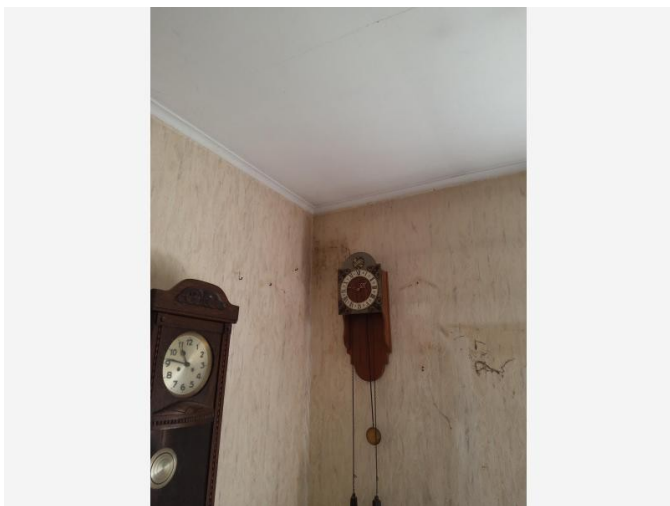
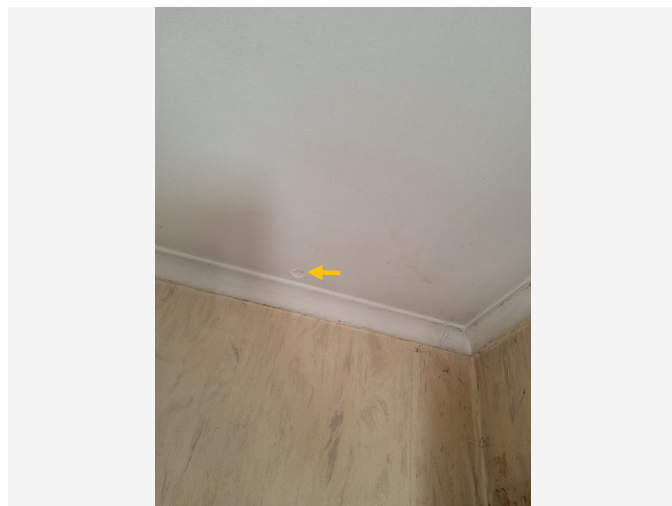
Geen asbest

#	Type	Referentie	Resultaat
11.1	Mengmonster	MM02	Geen asbest

Beschrijving	pleister plafond
Omgeving	Binnen
Primaire drager	Plafond
Bindmiddel van materiaal	Gips - kalk

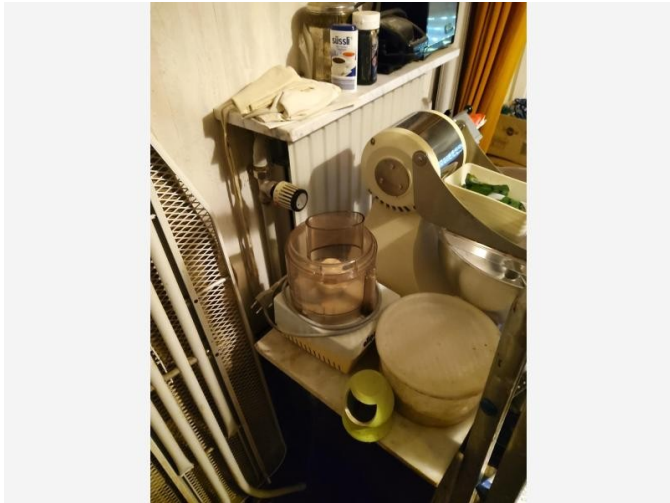
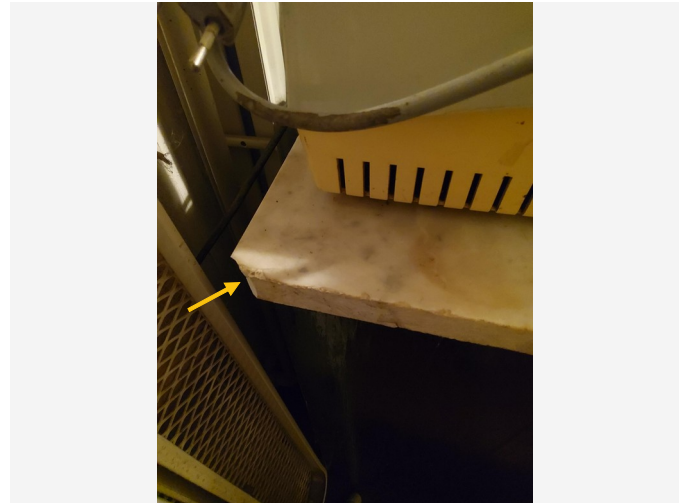
Geen asbest

#	Type	Referentie	Resultaat
12.1	Puntmonster	MM04	Geen asbest

Beschrijving	siermarmer
Omgeving	Binnen
Primaire drager	Inrichting (meubilair, ...)
Bindmiddel van materiaal	Cement

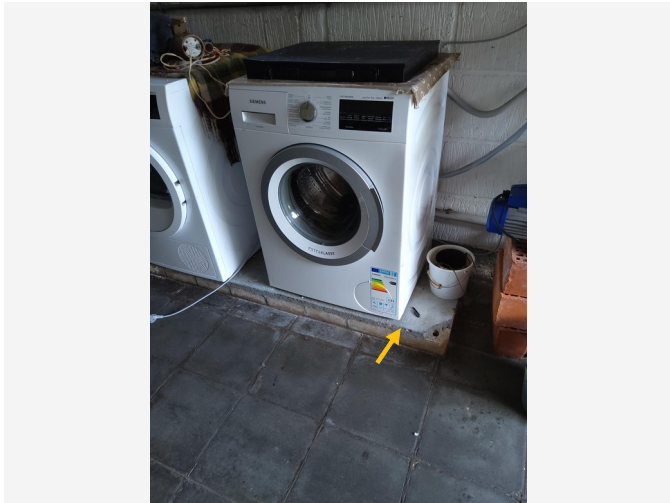
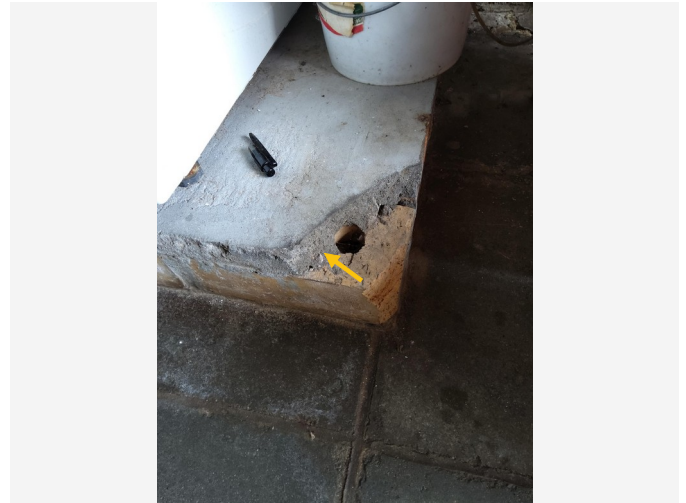
Geen asbest

#	Type	Referentie	Resultaat
13.1	Puntmonster	MM05	Geen asbest

Beschrijving	cement plaat
Omgeving	Binnen
Primaire drager	Vloer
Bindmiddel van materiaal	Cement
