Asbestinventarisatetest

Polderstraat 67, 8670 Koksijde

Attestnummer : 20231030-000049.000

Uitgegeven op : 30.10.2023

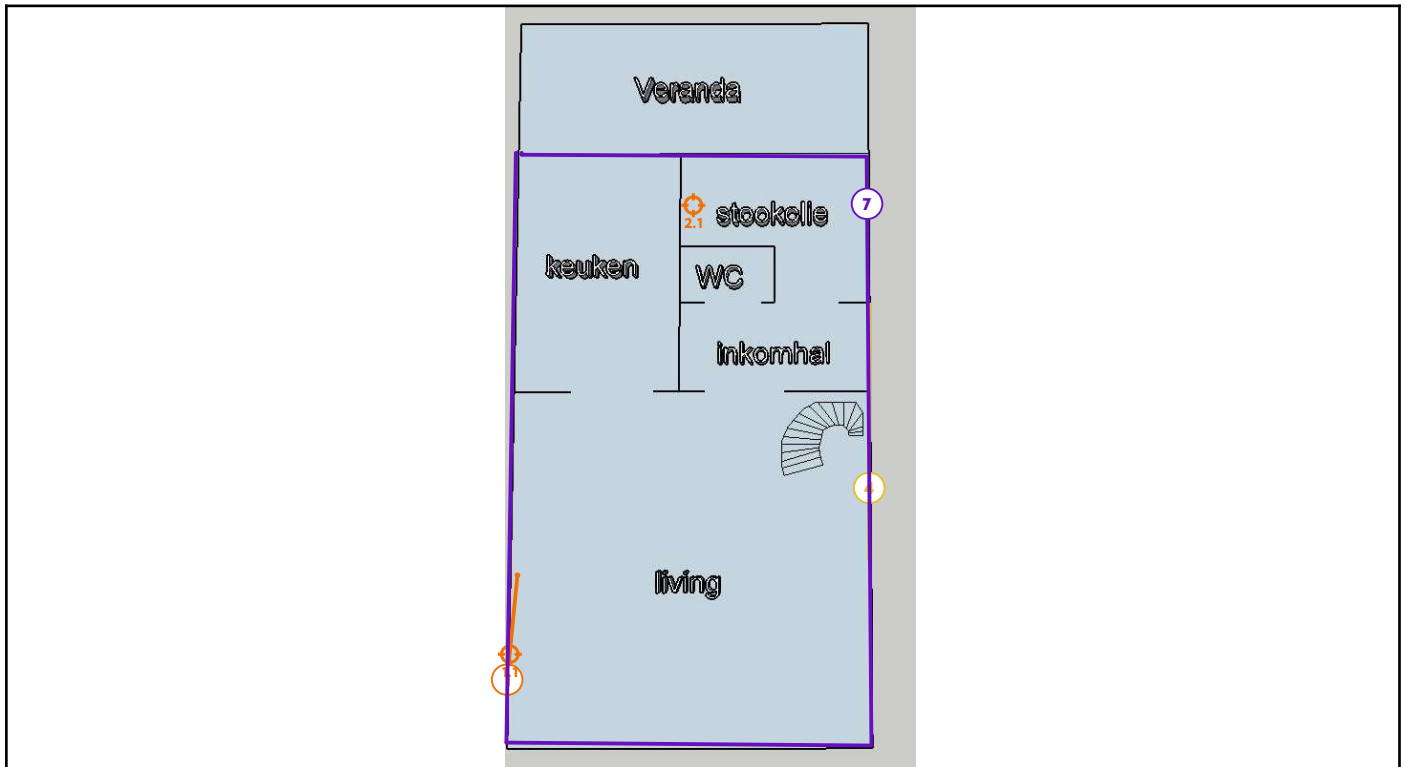
Plan 1.1: plan gelijkvloers

Beschrijving	Type	Actie
1. asbestkoord kachel in de living	Asbestmateriaal	Verwijderen
1.1 Code: 4	Puntmonster	-
2. asbestkoord cv-ketel	Asbestmateriaal	Verwijderen
2.1 Code: 2	Puntmonster	-
4. mastiek schrijnwerk	Asbestmateriaal	Zorgvuldig beheren
7. geen asbestverdacht pleisterwerk aan de wanden	Advies	-

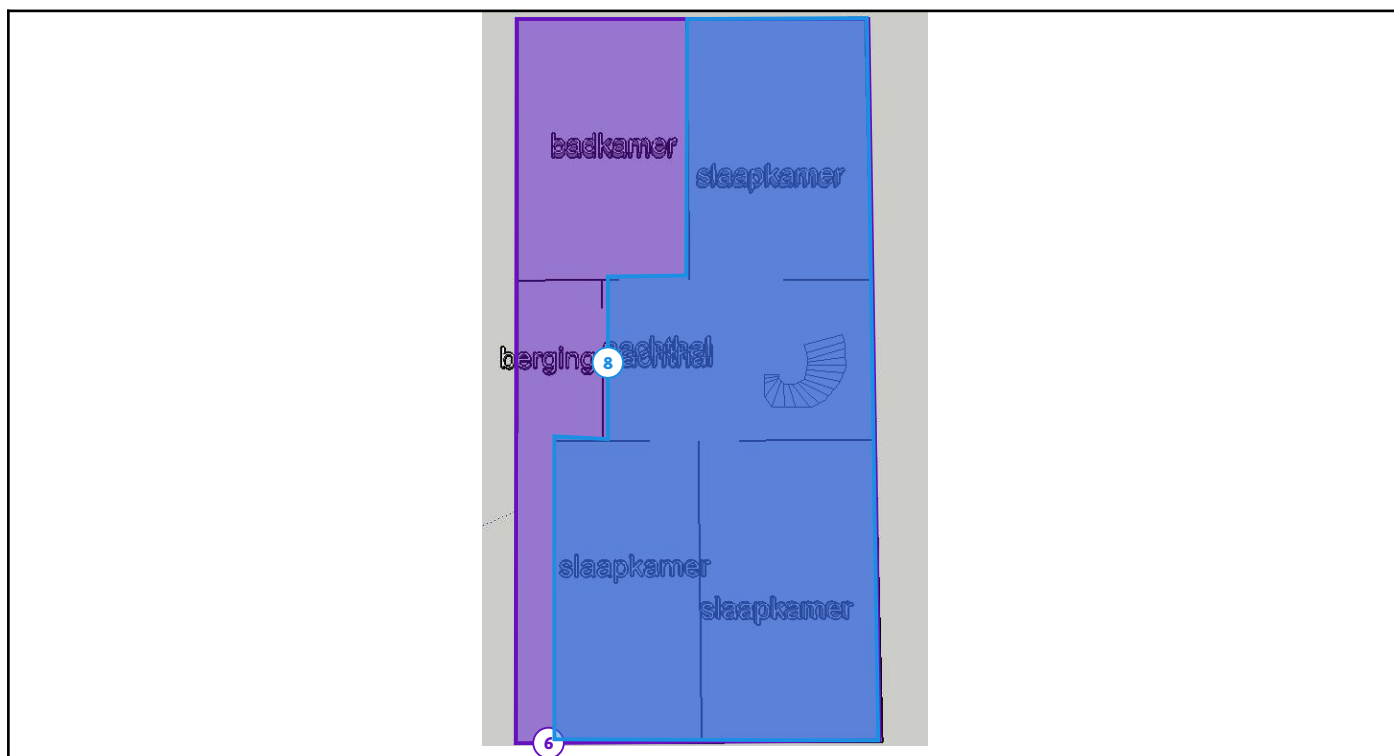
Plan 1.2: plattegrond eerste verdieping

Beschrijving	Type	Actie
6. geen asbestverdacht pleisterwerk aan de plafonds	Advies	-
8. vinyl vloer zolder en eerste verdieping	Geen asbest	-

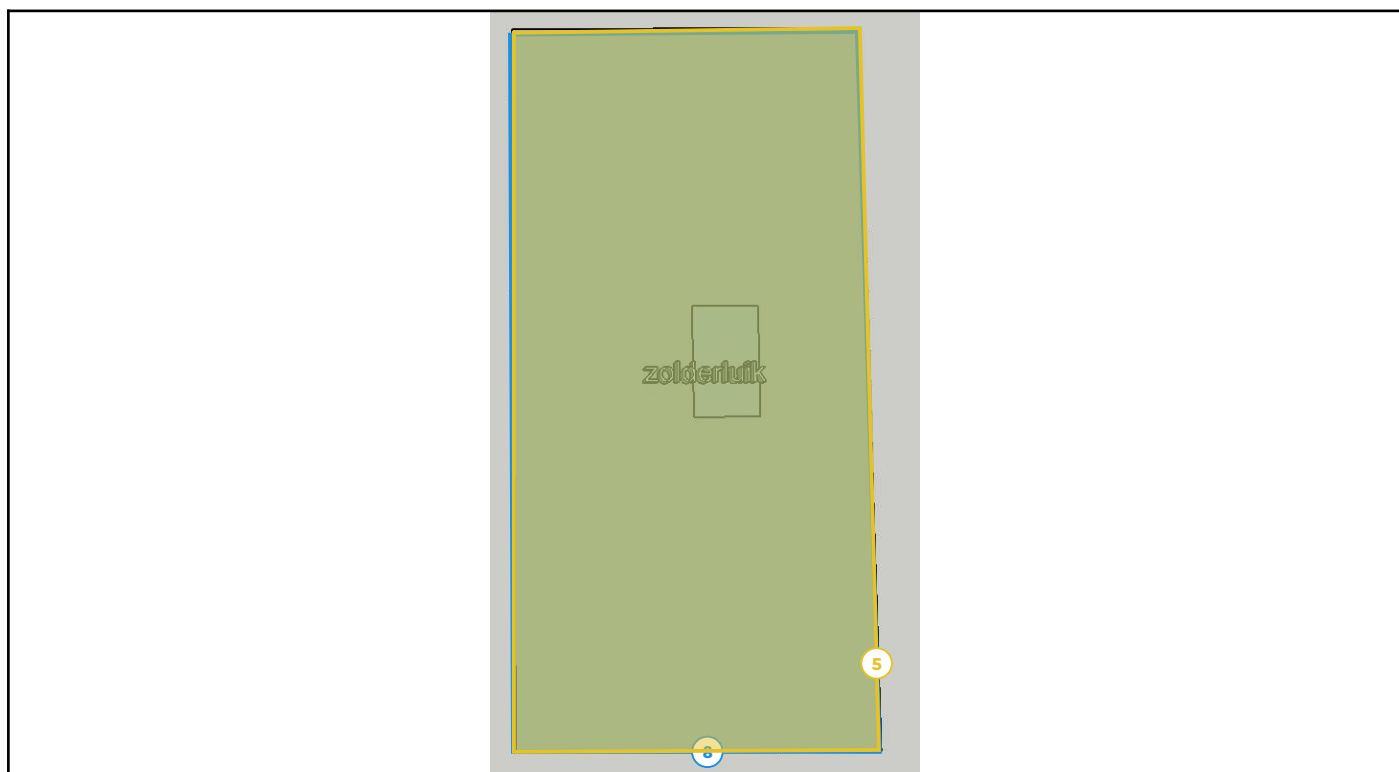
Plan 1.3: plattegrond zolder

Beschrijving	Type	Actie
5. onderdakplaten	Asbestmateriaal	Zorgvuldig beheren
8. vinyl vloer zolder en eerste verdieping	Geen asbest	-

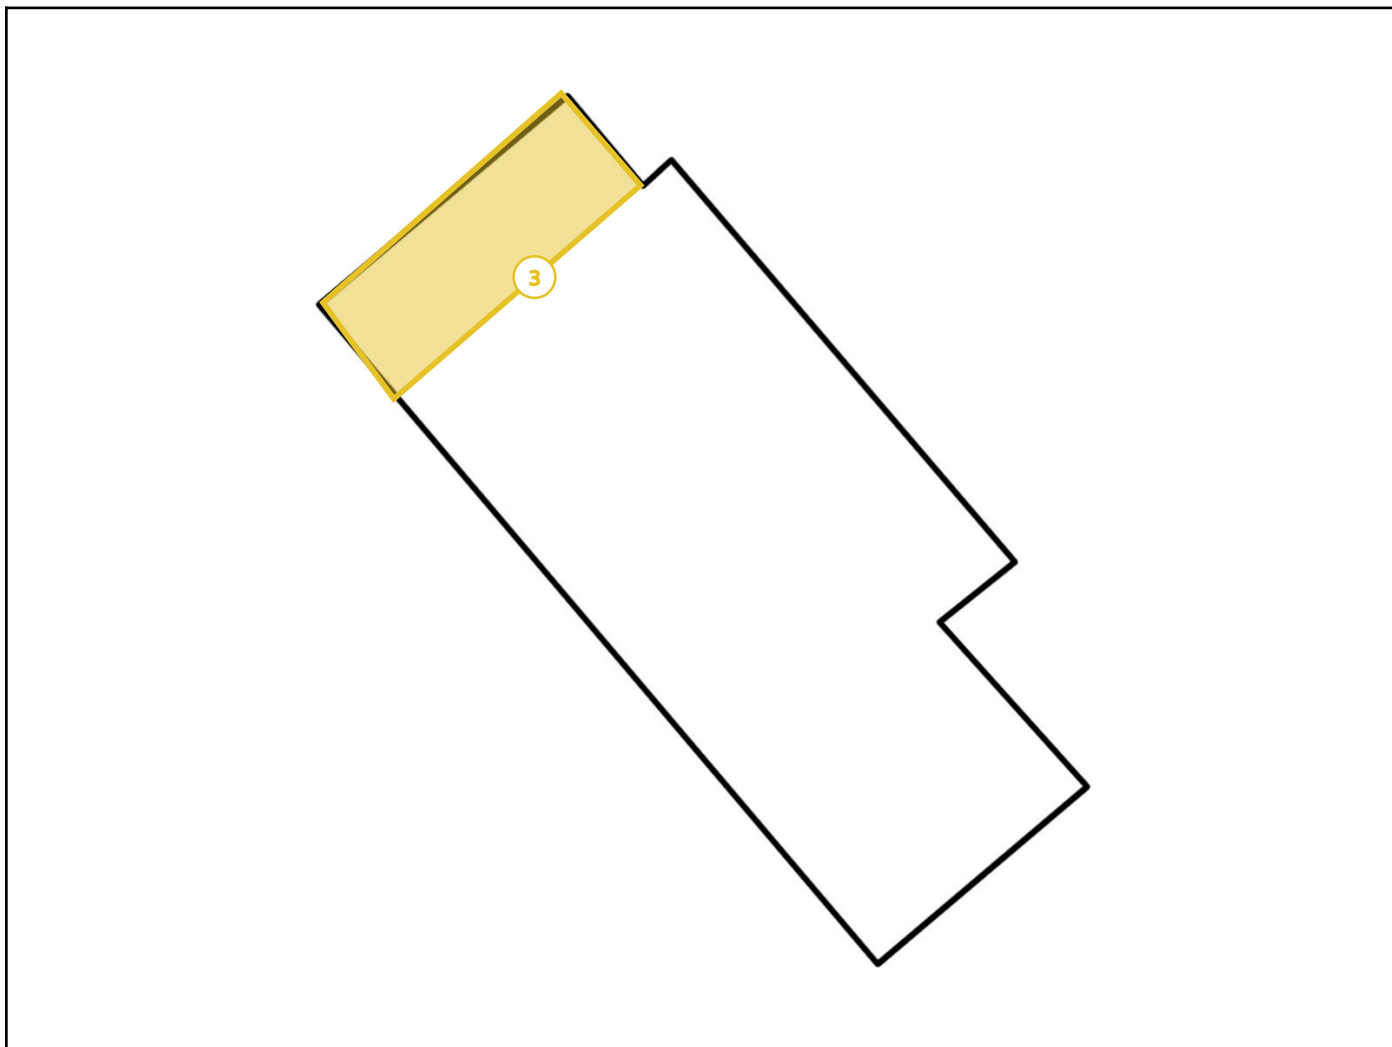
Plan 2.1: Bijgebouw plan

Beschrijving	Type	Actie
3. golfplaten	Asbestmateriaal	Zorgvuldig beheren

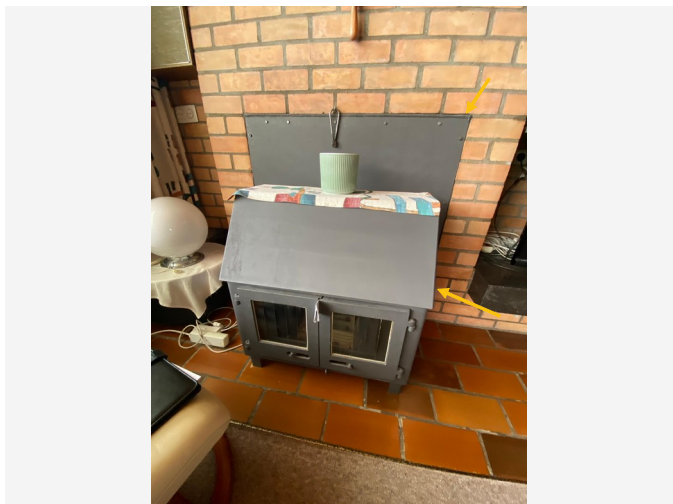
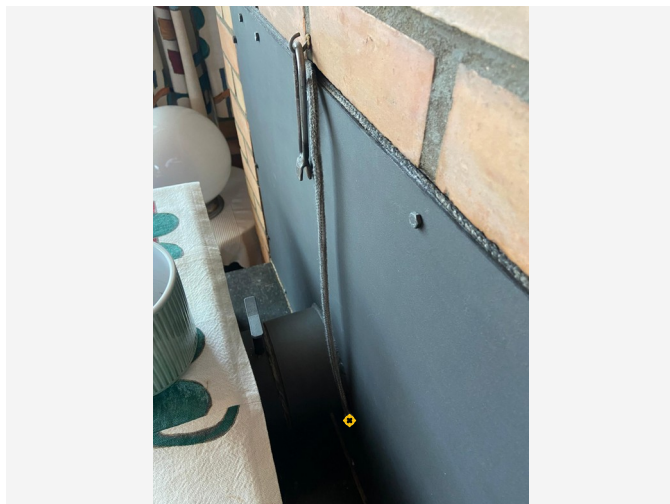
Eindbeoordeling materiaalrisico	Verhoogd materiaalrisico en/of verhoogde kans op vezelvrijgave
---------------------------------	--

Gebondenheid	Categorie 3: niet-hechtgebonden met weinig of geen matrix
Asbestsoort (vezeltype)	Alleen chrysotiel
Asbestconcentratie	Hoog ($\geq 50\%$)
Afschermingsgraad van het gehele materiaal	Geheel of deels (ook) vrij aan de binnenlucht
Toestand van het materiaal	Licht beschadigd, licht verweerd. Intact materiaal type Pical – asbestboard of categorie III 'gebondenheid'

#	Type	Referentie	Resultaat
1.1	Puntmonster	4	Chrysotiel

Beschrijving	asbestkoord kachel in de living
Omgeving	Binnen
Primaire drager	HVAC infrastructuur en uitrusting
Asbestmateriaal	Koord, lint, band, strip
Bindmiddel van asbestmateriaal	Weinig of geen bindmiddel (textiel, bevloking, ...)
Gebondenheid op basis van bindmiddel	Niet-hechtgebonden
Hoeveelheid (lengte - omtrek - aantal)	<ul style="list-style-type: none">• 2,00 m - 4,00 cm - 1 stuk• 2,00 m - 4,00 cm - 1 stuk

Verwijderen

- Verwijder dit asbestmateriaal zo snel mogelijk. Volg de toestand goed op.

- Eenvoudige handelingen: enkel door erkend asbestverwijderaar mits de nodige voorzorgen (PBM). Het is ten eerste afgeraden om zelf asbestkoorden te verwijderen vanwege het gevaar voor blootstelling aan asbestvezels. Asbestkoorden worden beschouwd als gevaarlijk afval en moeten worden verwijderd door een professioneel asbestverwijderingsbedrijf.

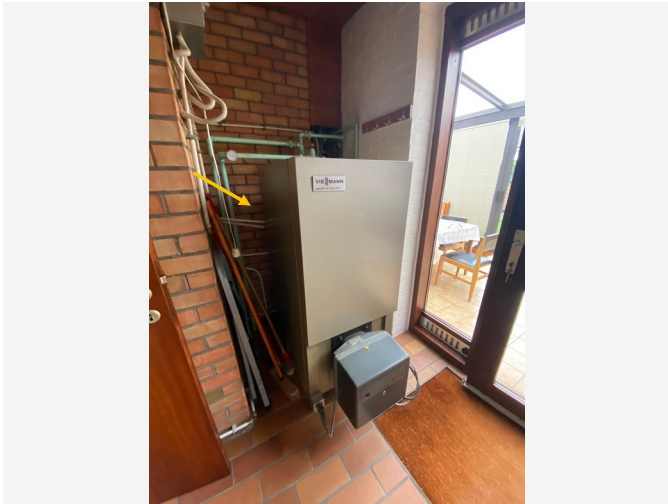
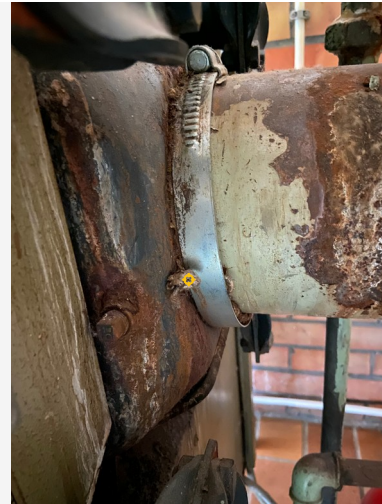
Eindbeoordeling materiaalrisico	Verhoogd materiaalrisico en/of verhoogde kans op vezelvrijgave
---------------------------------	--

Gebondenheid	Categorie 3: niet-hechtgebonden met weinig of geen matrix
Asbestsoort (vezeltype)	Alleen chrysotiel
Asbestconcentratie	Hoog ($\geq 50\%$)
Afschermingsgraad van het gehele materiaal	Geheel of deels (ook) vrij aan de binnenlucht
Toestand van het materiaal	Licht beschadigd, licht verweerd. Intact materiaal type Pical – asbestboard of categorie III 'gebondenheid'

#	Type	Referentie	Resultaat
2.1	Puntmonster	2	Chrysotiel

Beschrijving	asbestkoord cv-ketel
Omgeving	Binnen
Primaire drager	HVAC infrastructuur en uitrusting
Asbestmateriaal	Koord, lint, band, strip
Bindmiddel van asbestmateriaal	Weinig of geen bindmiddel (textiel, bevloeking, ...)
Gebondenheid op basis van bindmiddel	Niet-hechtgebonden
Hoeveelheid (lengte - omtrek - aantal)	• 1,00 m - 2,00 cm - 1 stuk

Verwijderen

- Verwijder dit asbestmateriaal zo snel mogelijk. Volg de toestand goed op.

- Eenvoudige handelingen: enkel door erkend asbestverwijderaar Mits de nodige voorzorgen (PBM). Het is ten zeerste afgeraden om zelf asbestkoorden te verwijderen vanwege het gevaar voor blootstelling aan asbestvezels. Asbestkoorden worden beschouwd als gevaarlijk afval en moeten worden verwijderd door een professioneel asbestverwijderingsbedrijf.

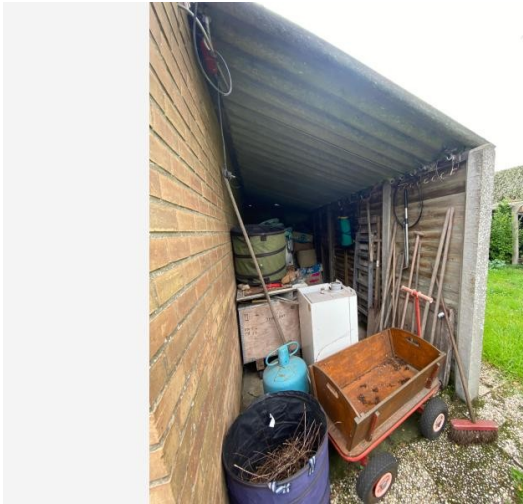
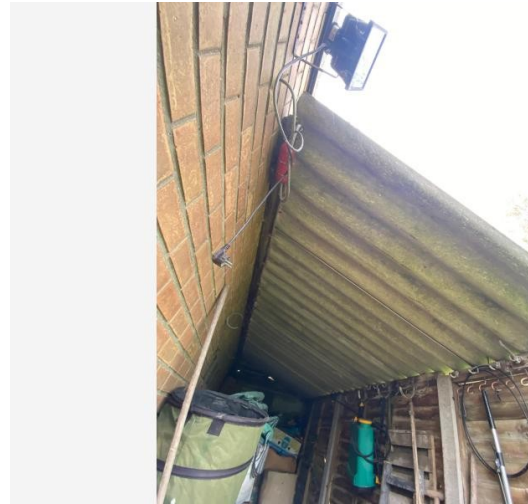
Eindbeoordeling materiaalrisico	Laag materiaalrisico en/of verlaagde kans op vezelvrijgave
---------------------------------	--

Gebondenheid	Categorie 1: hechtgebonden in oorsprong
Asbestsoort (vezeltype)	Crocidoliet aanwezig
Asbestconcentratie	Laag (< 50%)
Afschermingsgraad van het gehele materiaal	Geheel of deels vrij aan de buitenlucht
Toestand van het materiaal	Onbeschadigd, niet verweerd

Beschrijving	golfplaten
Omgeving	Binnen
Primaire drager	Plat dak
Asbestmateriaal	Dak- en gevelbekleding - Golfplaat
Bindmiddel van asbestmateriaal	Cement
Gebondenheid op basis van bindmiddel	Hecht
Hoeveelheid (oppervlakte - aantal)	• 8,00 m ² - 1 stuk
Totale oppervlakte	8,00 m ²
Eenvoudig bereikbaar	Ja
Bevestigingswijze	• Geschroefd
Identificatiemethode	Vaststelling zonder monsternamen

Zorgvuldig beheren

- Verwijder dit asbestmateriaal zo snel mogelijk. Volg de toestand goed op.

- Eenvoudige handelingen: mag via doe-het-zelf of door werknemer(s) met opleidingsattest eenvoudige handelingen mits de nodige voorzorgen (PBM). maak de golfplaten flink nat bij het verwijderen zodat vezelvrijgave geminimaliseerd wordt.

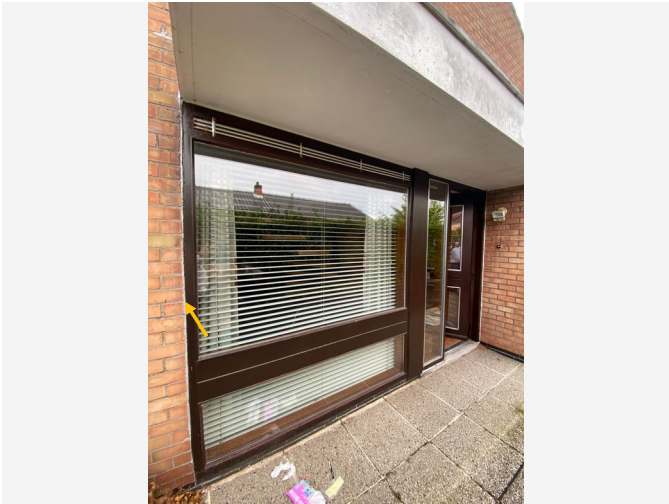
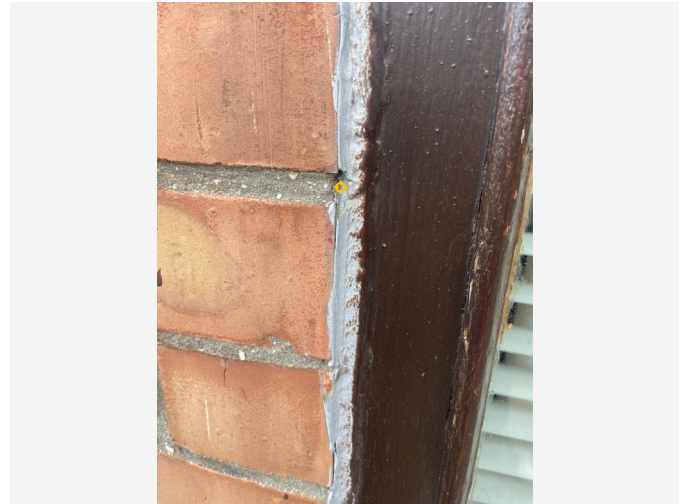
Eindbeoordeling materiaalrisico	Zeer laag materiaalrisico en/of zeer lage kans op vezelvrijgave
---------------------------------	---

Gebondenheid	Categorie 1: hechtgebonden in oorsprong
Asbestsoort (vezeltype)	Alleen chrysotiel
Asbestconcentratie	Laag (< 50%)
Afschermingsgraad van het gehele materiaal	Geheel of deels vrij aan de buitenlucht
Toestand van het materiaal	Onbeschadigd, niet verweerd

#	Type	Referentie	Resultaat
4.1	Mengmonster	1	Chrysotiel

Beschrijving	mastiek schrijnwerk
Omgeving	Binnen
Primaire drager	Wandopening verticaal (raam, deur, ...)
Asbestmateriaal	In-situ afwerkingslagen - Pasta, stopverf, voegsel, stopsel, vulsel, mastiek, katten, ...
Bindmiddel van asbestmateriaal	Kitten, mastiek, pasta
Gebondenheid op basis van bindmiddel	Hecht
Hoeveelheid (gewicht - aantal)	• 0,30 kg - 1 stuk

Zorgvuldig beheren

- Zorg voor een veilig beheer. Vermijd het beschadigen van het asbestmateriaal. Controleer de toestand jaarlijks op wijzigingen.

- Eenvoudige handelingen: enkel door erkend asbestverwijderaar mits de nodige voorzorgen (PBM)

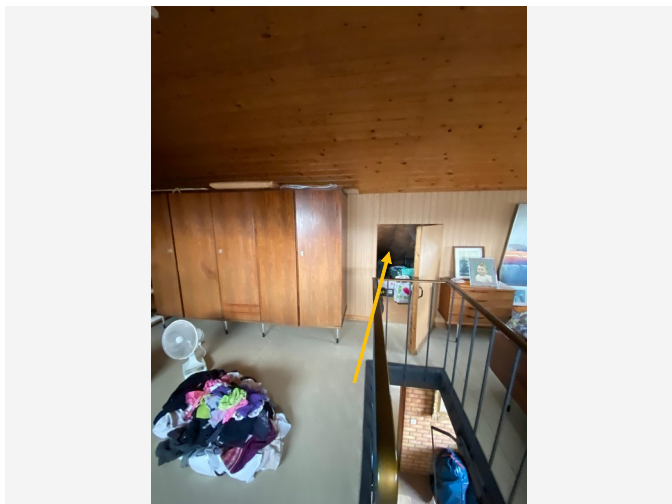
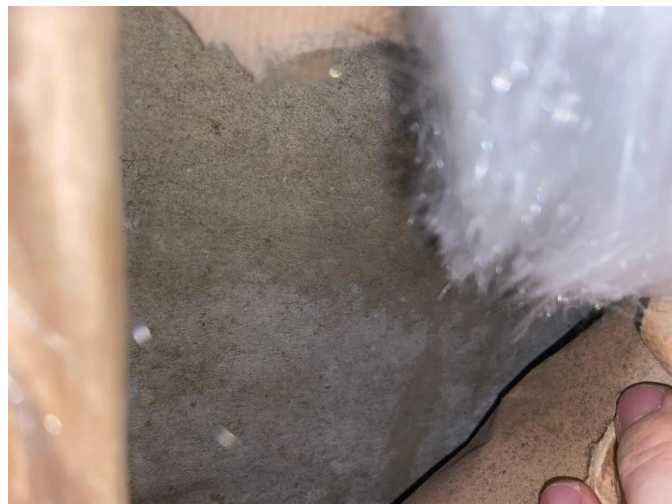
Eindbeoordeling materiaalrisico	Zeer laag materiaalrisico en/of zeer lage kans op vezelvrijgave
---------------------------------	---

Gebondenheid	Categorie 1: hechtgebonden in oorsprong
Asbestsoort (vezeltype)	Crocidoliet aanwezig
Asbestconcentratie	Laag (< 50%)
Afschermingsgraad van het gehele materiaal	Stootvaste afscherming of omkasting
Toestand van het materiaal	Onbeschadigd, niet verweerd

Beschrijving	onderdakplaten
Omgeving	Binnen
Primaire drager	Schuin dak
Asbestmateriaal	Plaat, paneel, tablet - Type Menuiserie
Bindmiddel van asbestmateriaal	Cement
Gebondenheid op basis van bindmiddel	Hecht
Hoeveelheid (oppervlakte - dikte - aantal)	• 100,00 m ² - 1,00 cm - 1 stuk
Totaal volume	1,00 m ³
Eenvoudig bereikbaar	Ja
Bevestigingswijze	• Onbekend
Identificatiemethode	Vaststelling zonder monsternamen

Zorgvuldig beheren

- Zorg voor een veilig beheer. Vermijd het beschadigen van het asbestmateriaal. Controleer de toestand jaarlijks op wijzigingen.

- Eenvoudige handelingen: mag via doe-het-zelf of door werknemer(s) met opleidingsattest eenvoudige handelingen mits de nodige voorzorgen (PBM)

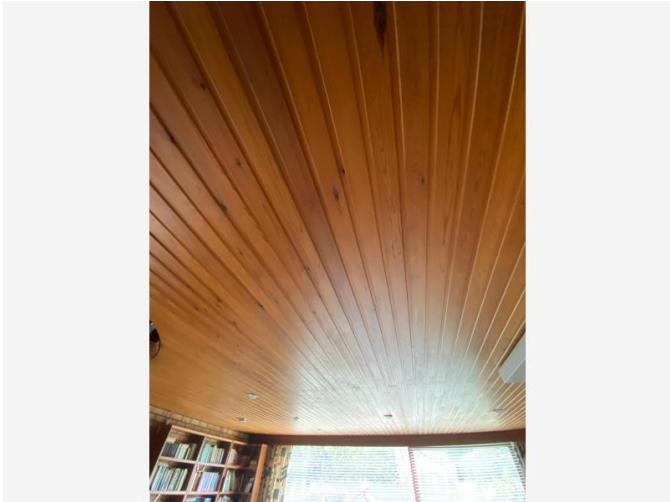
Fiche 6: geen asbestverdacht pleisterwerk aan de plafonds

Geen pleisterwerk aanwezig op de plafonds. geen staalname cfr. het inspectieprotocol.

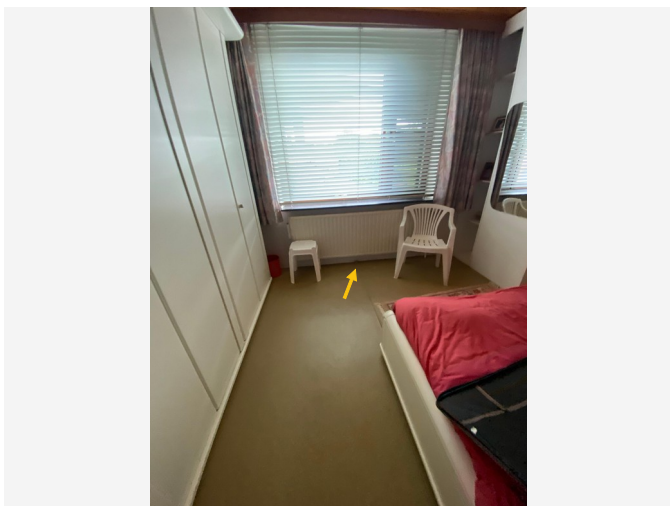
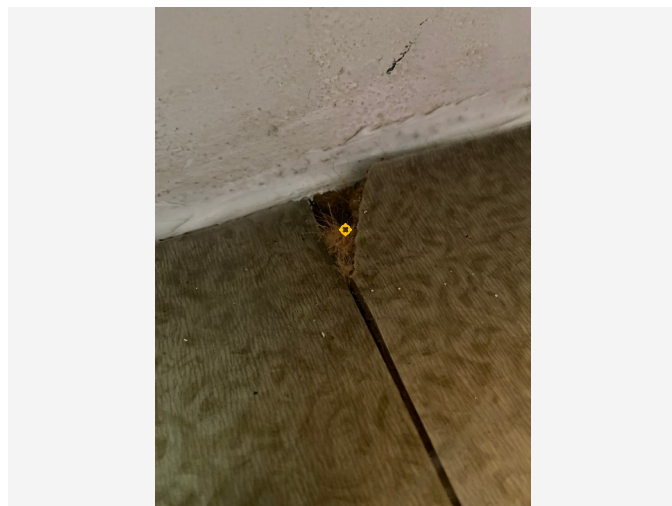
Fiche 8: vinyl vloer zolder en eerste verdieping

Geen asbest

#	Type	Referentie	Resultaat
8.1	Puntmonster	3	Geen asbest

Beschrijving	vinyl vloer zolder en eerste verdieping
Omgeving	Binnen
Primaire drager	Vloer
