Asbestinventarisatetest

Jef Lambeauxlaan 20, 8670 Koksijde

Attestnummer : 20231221-000331.000

Uitgegeven op : 21.12.2023

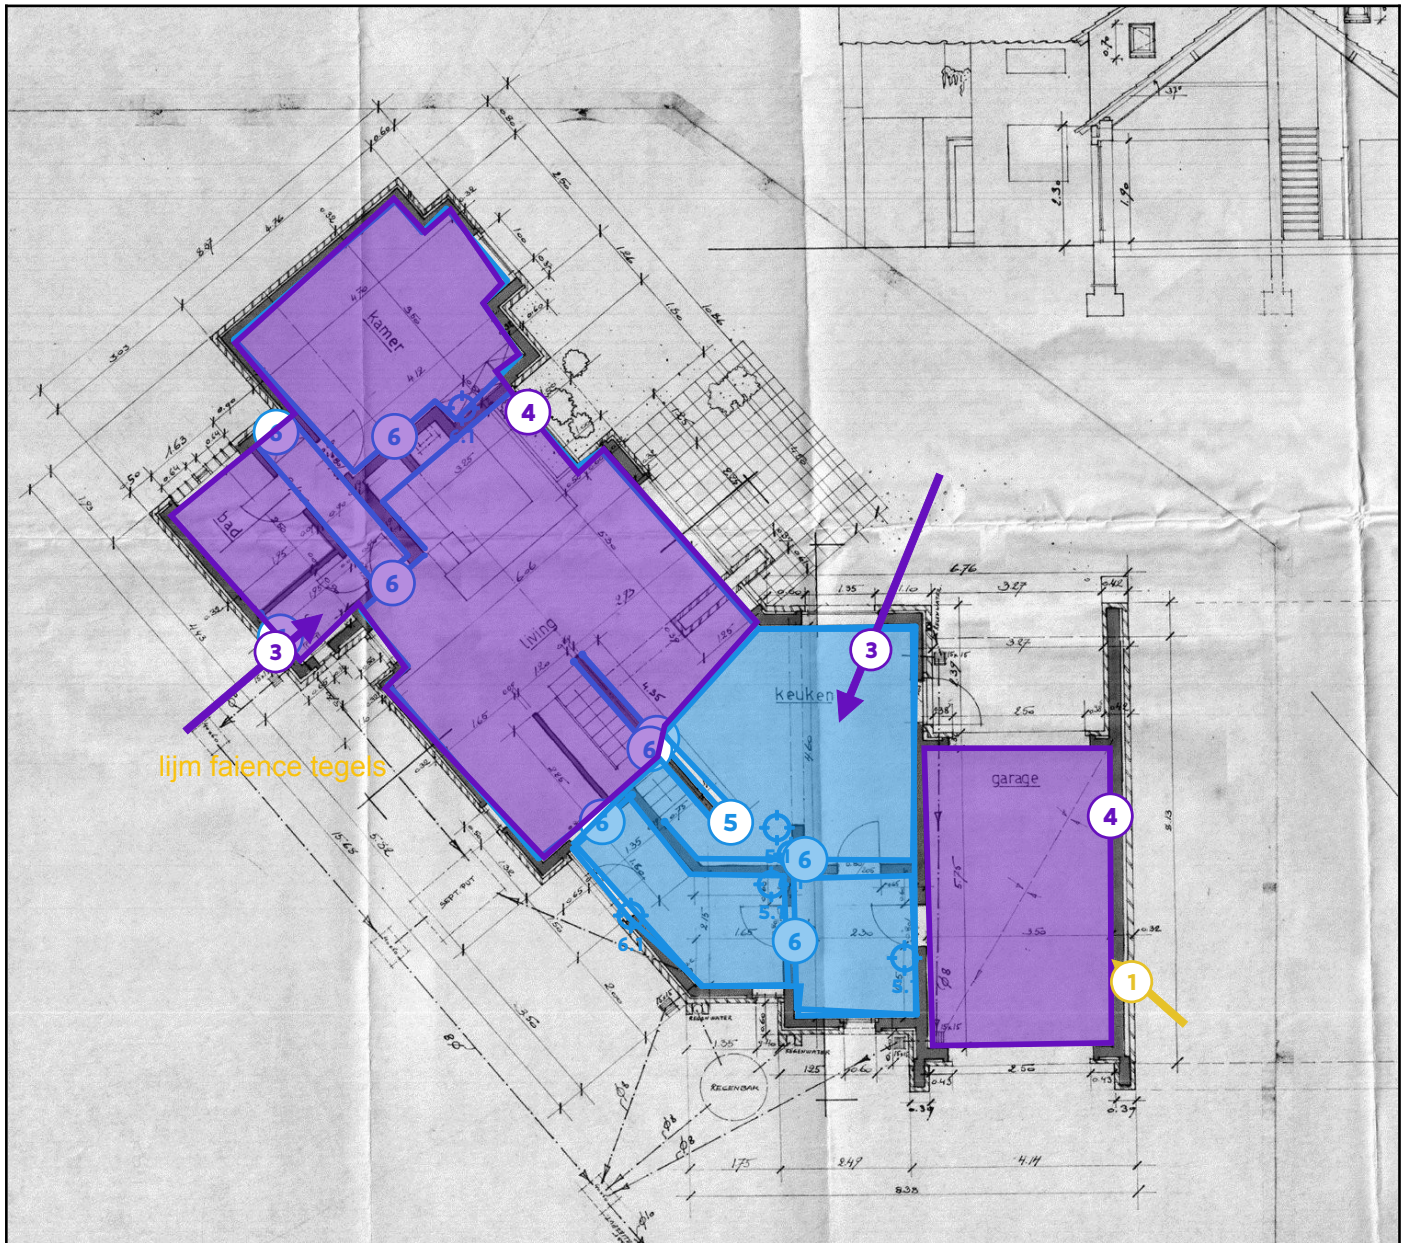
Plan 1.1: grondplan gelijkvloers zonder aanbouw veranda

Beschrijving	Type	Actie
1. bakeliet omhulsel elektriciteit	Asbestmateriaal	Zorgvuldig beheren
3. lijm faience tegels keuken, toilet en badkamer 1	Advies	-
4. houten planchetten plafond	Advies	-
5. pleister plafond	Geen asbest	-

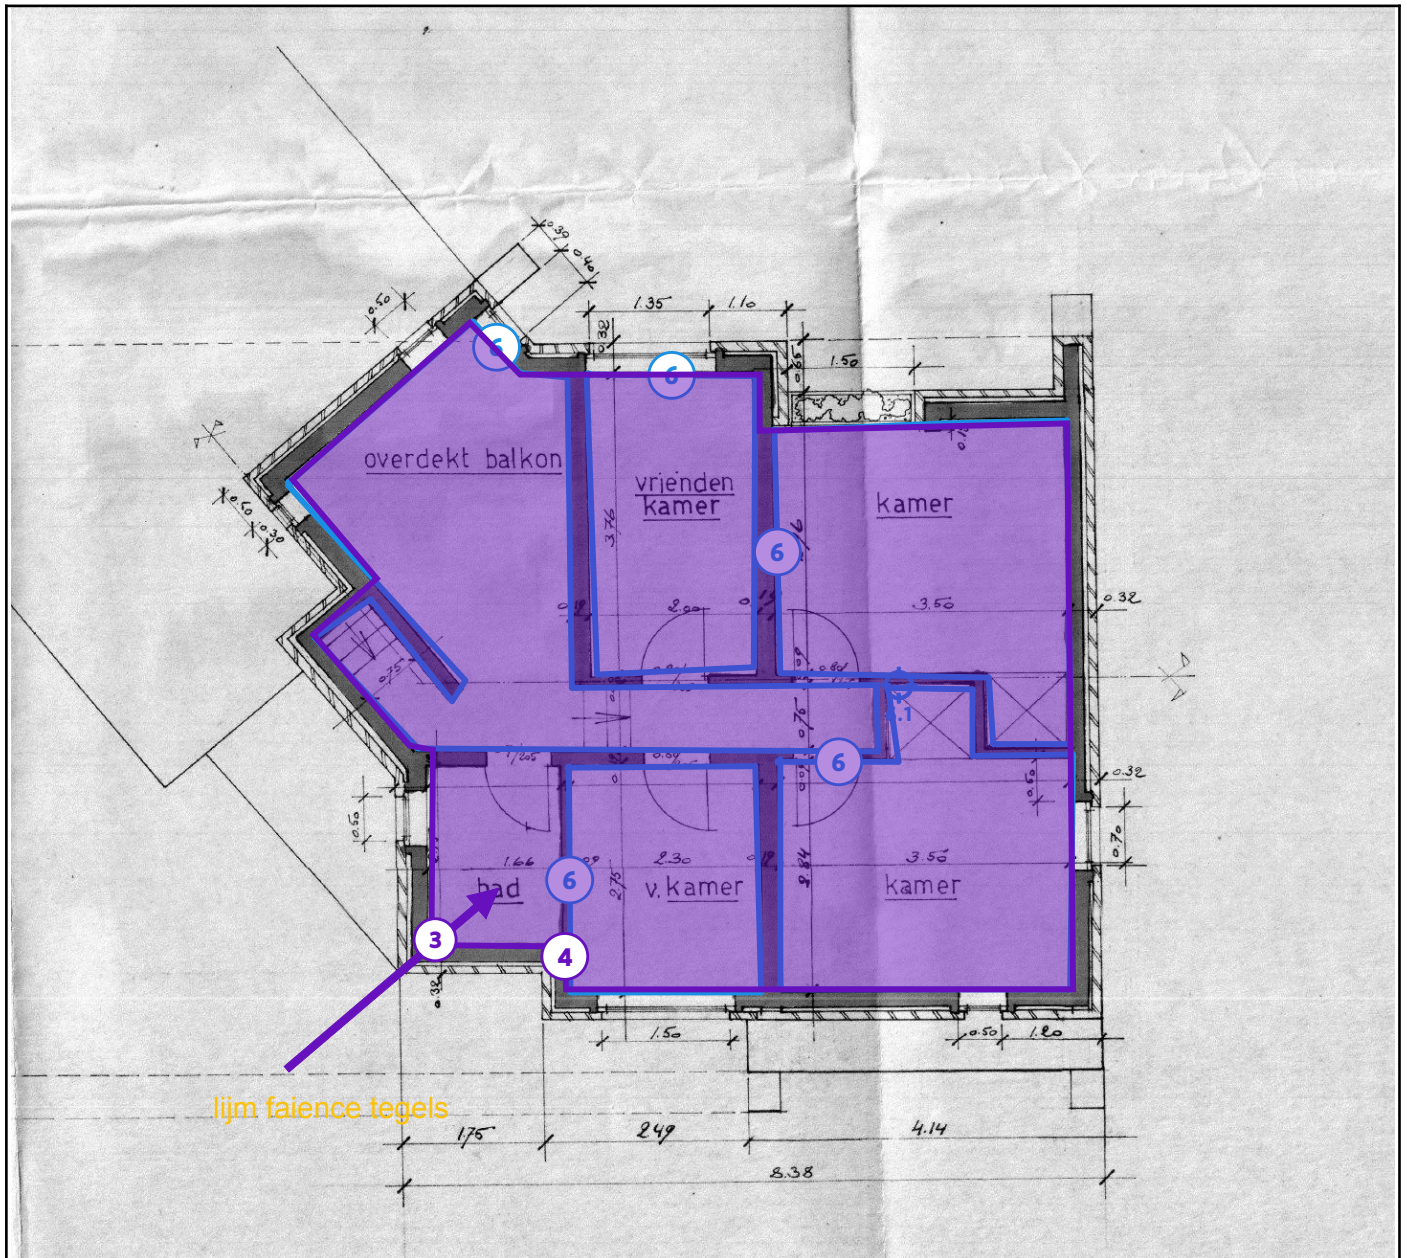
Plan 1.2: grondplan verdiep

Beschrijving	Type	Actie
3. lijm faience tegels keuken, toilet en badkamer 1	Advies	-
4. houten planketten plafond	Advies	-
6. pleister muren	Geen asbest	-
6.1 Code: 2312524M1	Mengmonster	-

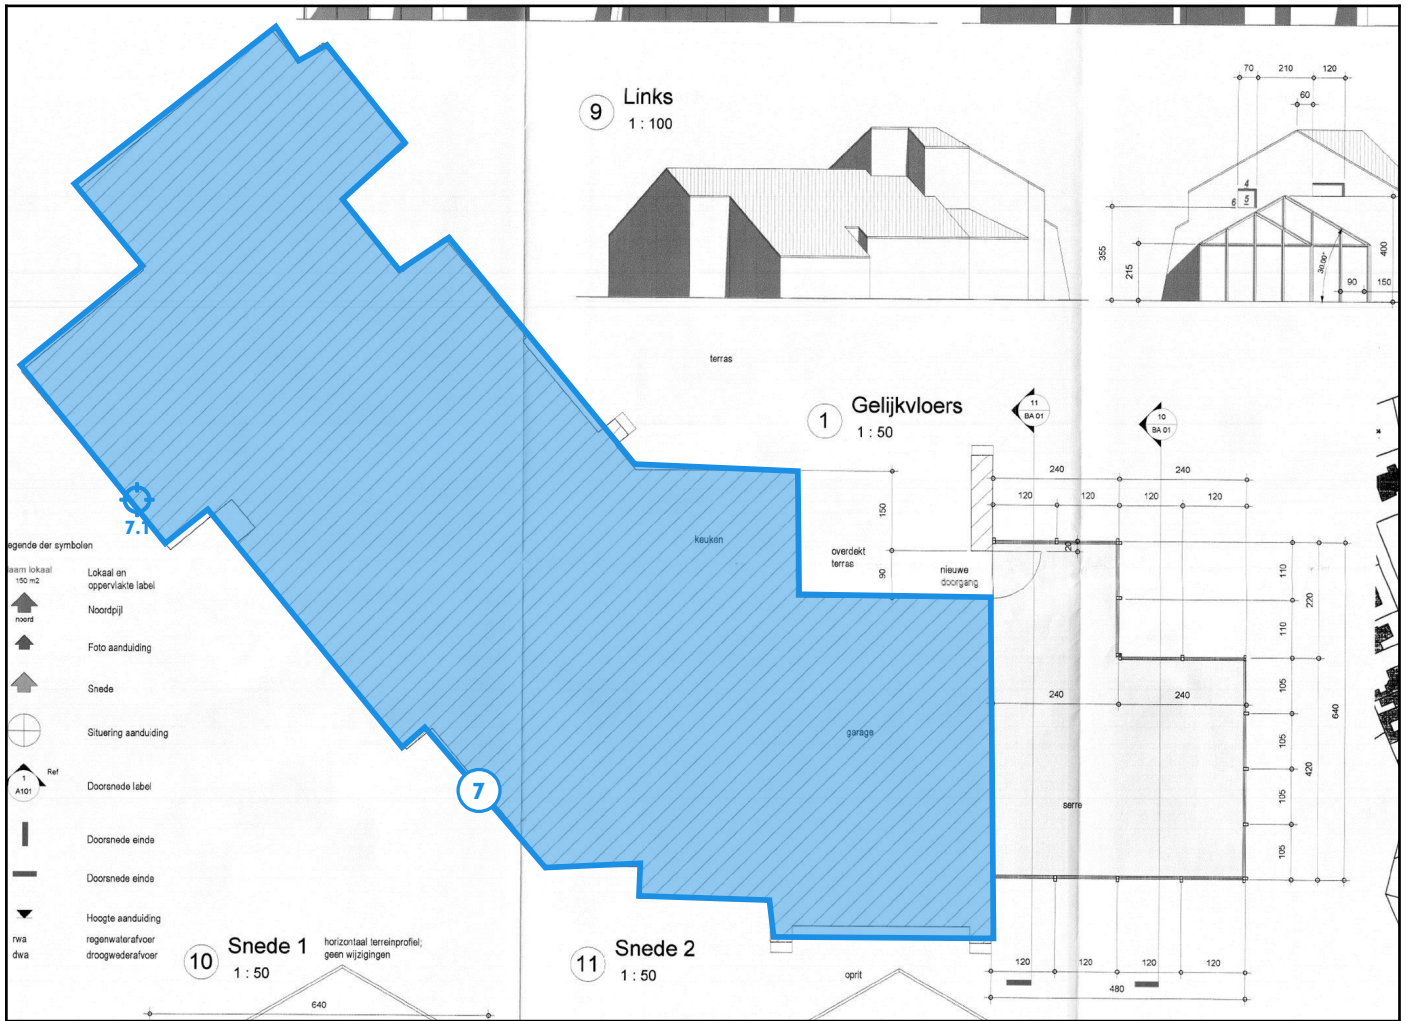
Plan 1.3: dakenplan

Beschrijving	Type	Actie
7. onderdak menuiserit platen	Geen asbest	-
7.1 Code: 2312524P1	Puntmonster	-

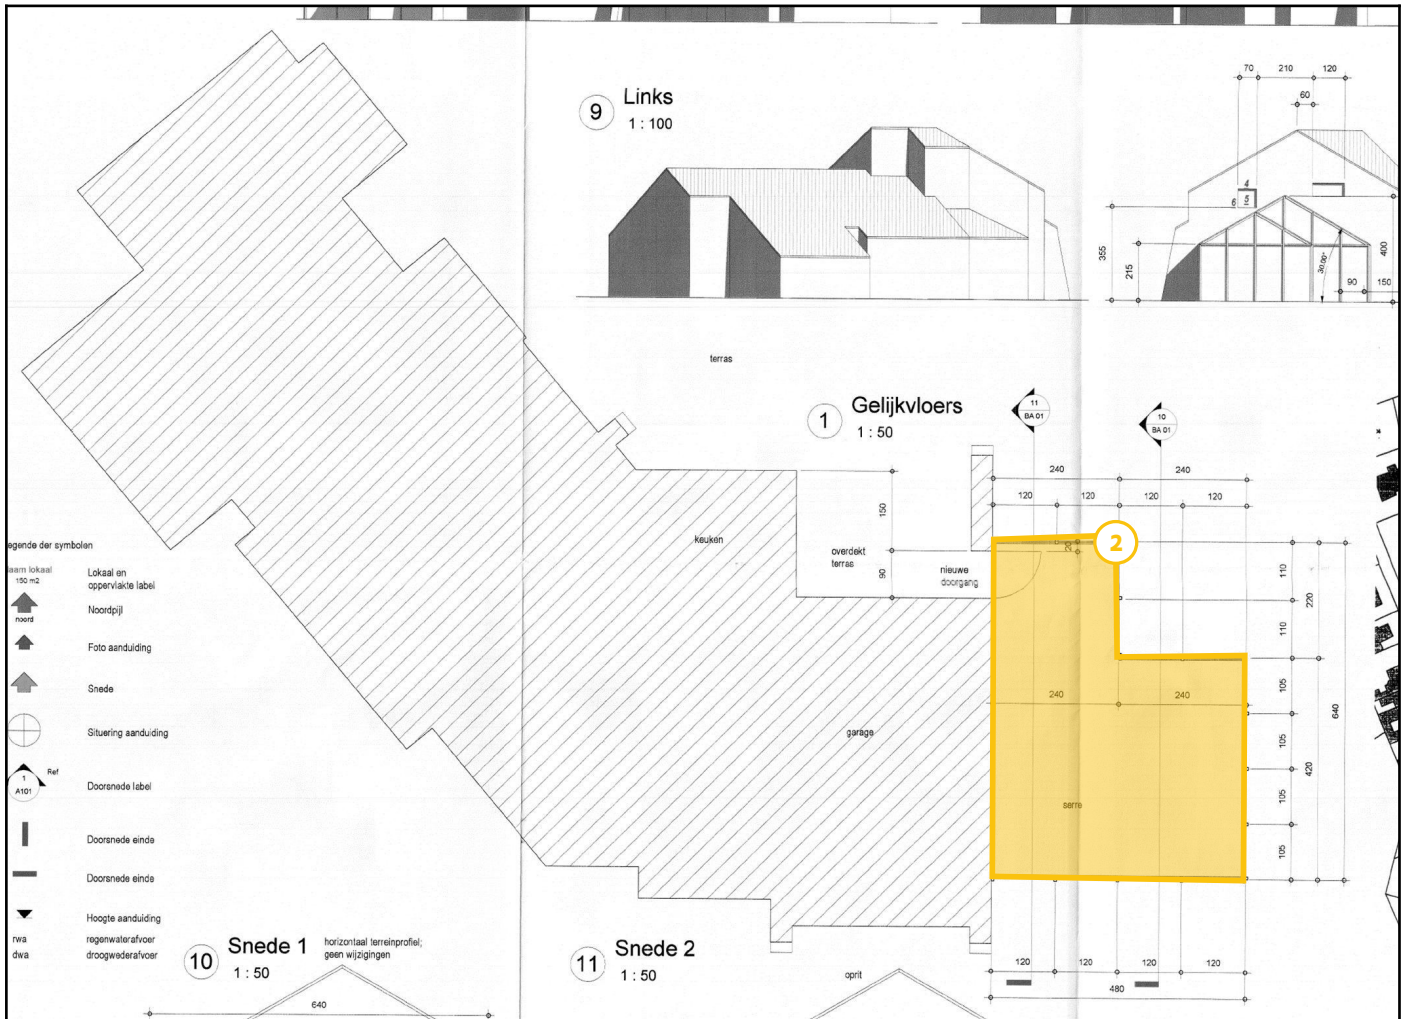
Plan 1.4: grondplan gelijkvloers aanbouw

Beschrijving	Type	Actie
2. aanbouw veranda	Uitsluiting	-

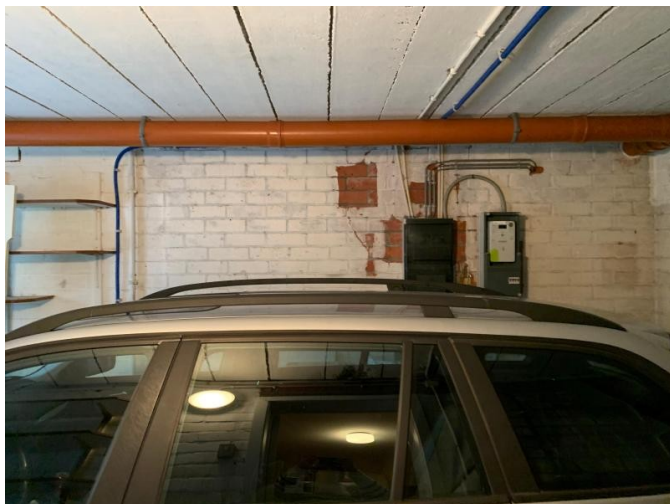
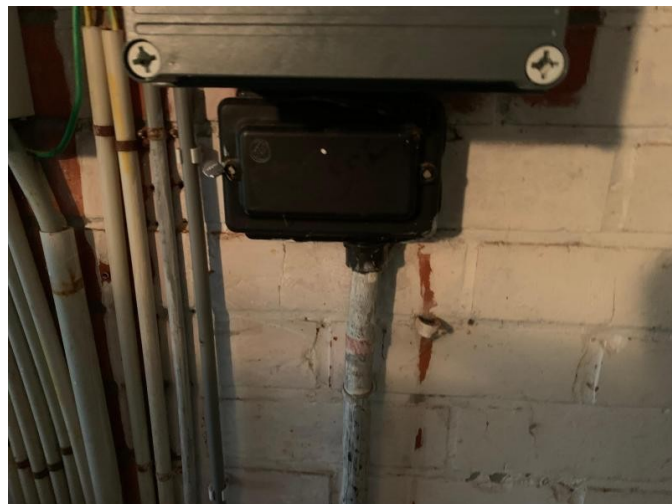
Eindbeoordeling materiaalisico	Laag materiaalisico en/of verlaagde kans op vezelvrijgave
--------------------------------	---

Gebondenheid	Categorie 1: hechtgebonden in oorsprong
Asbestsoort (vezeltype)	Crocidoliet aanwezig
Asbestconcentratie	Laag (< 50%)
Afschermingsgraad van het gehele materiaal	Geheel of deels (ook) vrij aan de binnenlucht
Toestand van het materiaal	Onbeschadigd, niet verweerd

Beschrijving	bakeliet omhulsel elektriciteit
Omgeving	Binnen
Primaire drager	Communicatie en elektrische infrastructuur en uitrusting
Asbestmateriaal	Plaat, paneel, tablet - Type Bakeliet
Bindmiddel van asbestmateriaal	Kunststof of -hars
Gebondenheid op basis van bindmiddel	Hecht
Hoeveelheid (oppervlakte - dikte - aantal)	• 0,30 m ² - 0,50 cm - 1 stuk
Totaal volume	0,002 m ³
Eenvoudig bereikbaar	Ja
Bevestigingswijze	• Geschroefd
Identificatiemethode	Vaststelling zonder monsternamen

- Zorg voor een veilig beheer. Vermijd het beschadigen van het asbestmateriaal. Controleer de toestand jaarlijks op wijzigingen.

- Eenvoudige handelingen: mag via doe-het-zelf of door werknemer(s) met opleidingsattest eenvoudige handelingen
Het is een hecht materiaal die zonder het materiaal te beschadigen verwijderd kan worden. Gelieve tijdens het verwijderen u te voorzien van de nodige voorzorgsmaatregelen en beschermingsmiddelen

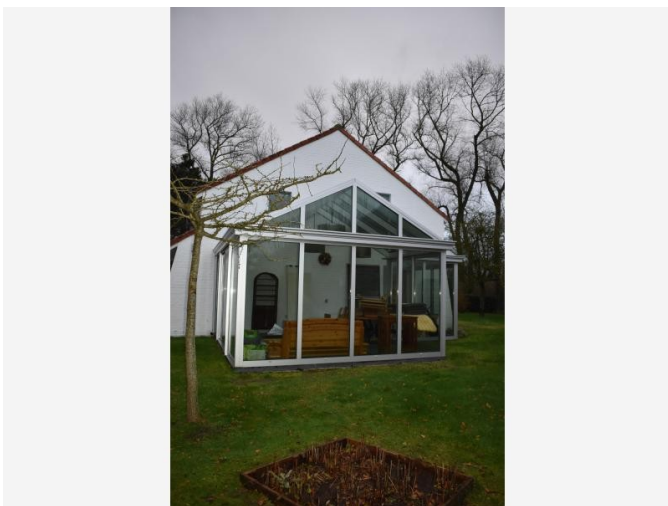
Situeringsfoto

Uitgesloten van inspectie

Bouwjaar: 2010

Constructies gebouwd vanaf 2001 moeten niet onderzocht worden

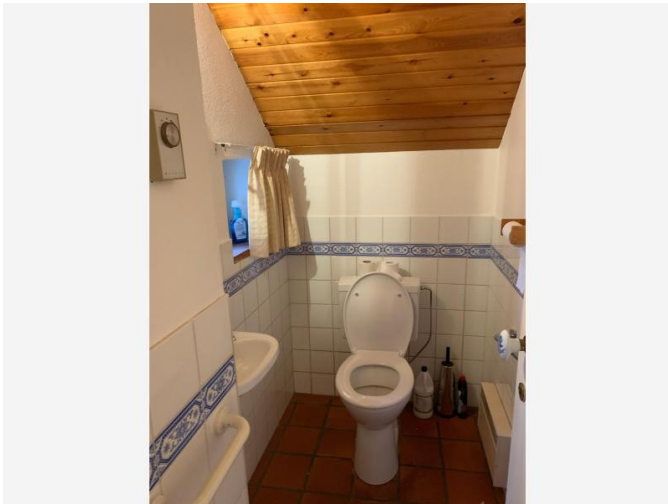
er is een redelijk vermoeden dat de lijm die gebruikt is voor het bevestigen van de faience tegels asbestverdacht is en dit in volgende ruimtes keuken, toilet en badkamer op de eerste verdieping; de badkamer op het gelijkvloers werd recent gerenoveerd

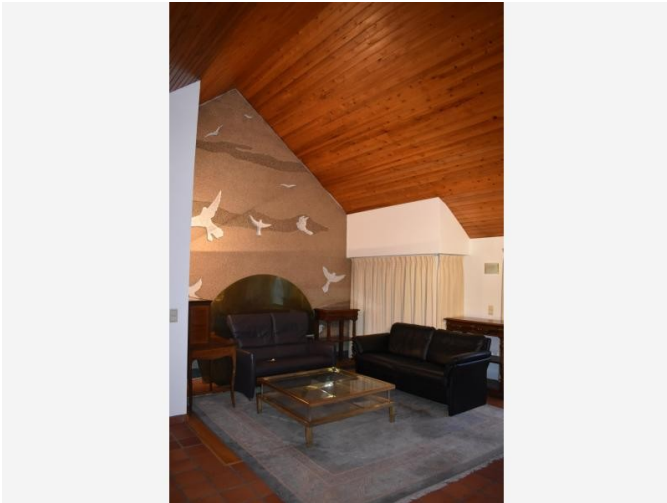
Alle resterende plafonds op het gelijkvloers zijn bezet met houten planketten en in de garage zijn de beton gewelven geschilderd; op de verdieping zijn alle plafonds bezet met houten planketten

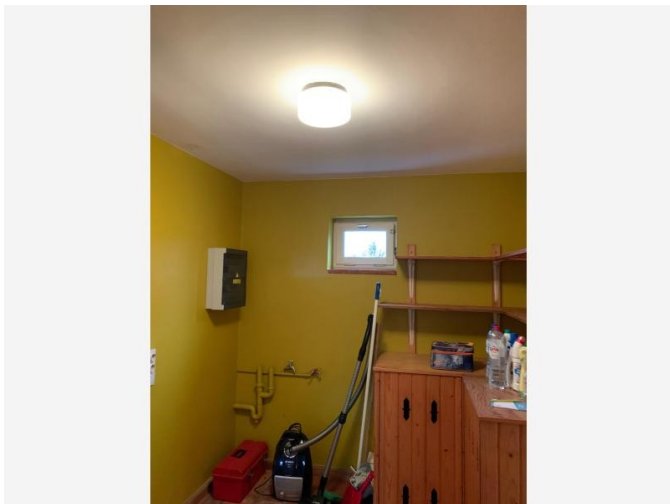
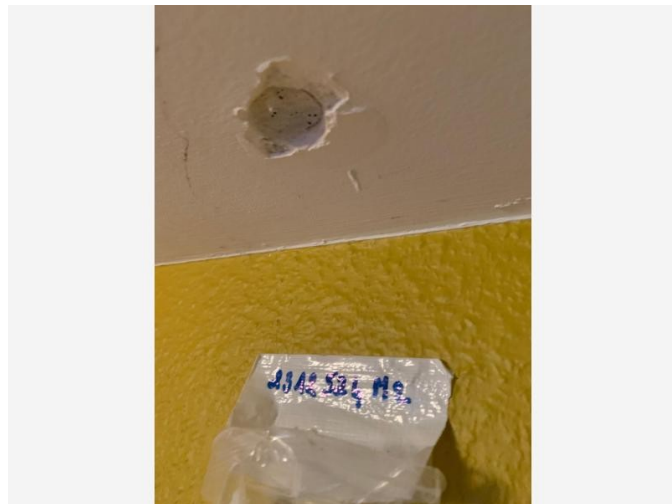
Geen asbest

#	Type	Referentie	Resultaat
5.1	Mengmonster	2312524M2	Geen asbest

Beschrijving	pleister plafond
Omgeving	Binnen
Primaire drager	Plafond
Bindmiddel van materiaal	Gips - kalk

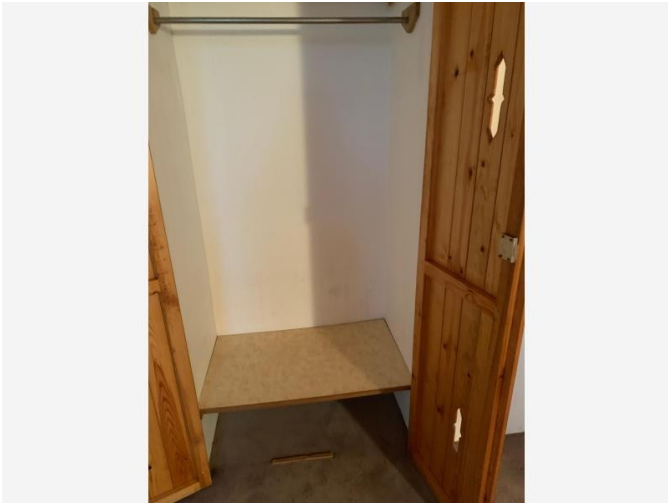
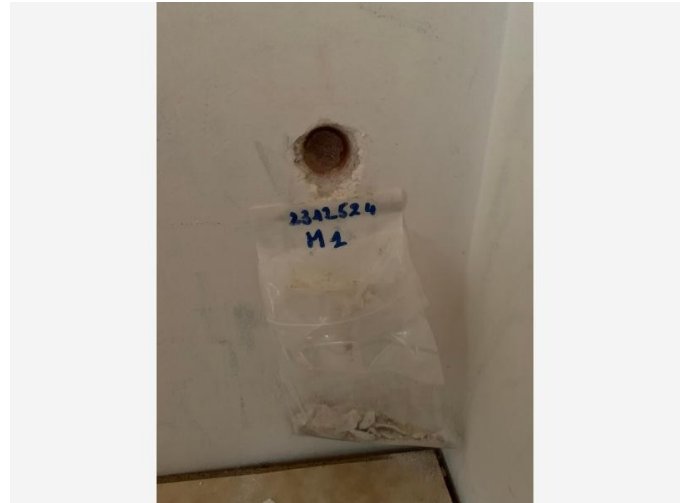
Geen asbest

#	Type	Referentie	Resultaat
6.1	Mengmonster	2312524M1	Geen asbest

Beschrijving	pleister muren
Omgeving	Binnen
Primaire drager	Binnenwand

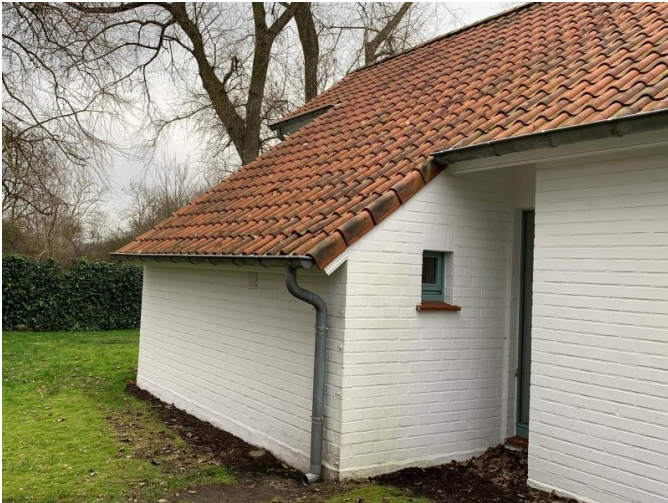
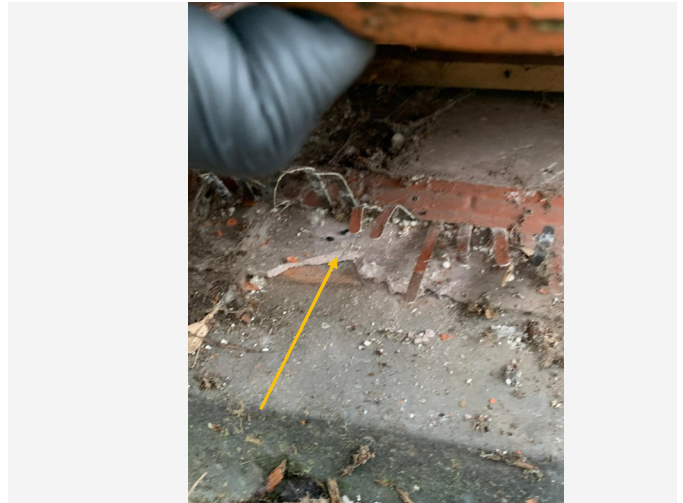
Fiche 7: onderdak menuiserit platen

Geen asbest

#	Type	Referentie	Resultaat
7.1	Puntmonster	2312524P1	Geen asbest

Beschrijving	onderdak menuiserit platen
Omgeving	Binnen
Primaire drager	Schuin dak
Bindmiddel van materiaal	Cement
