Asbestinventarisatetest

Zwaluwenstraat 9, 8670 Koksijde

Attestnummer : 20240122-000092.000

Uitgegeven op : 22.01.2024

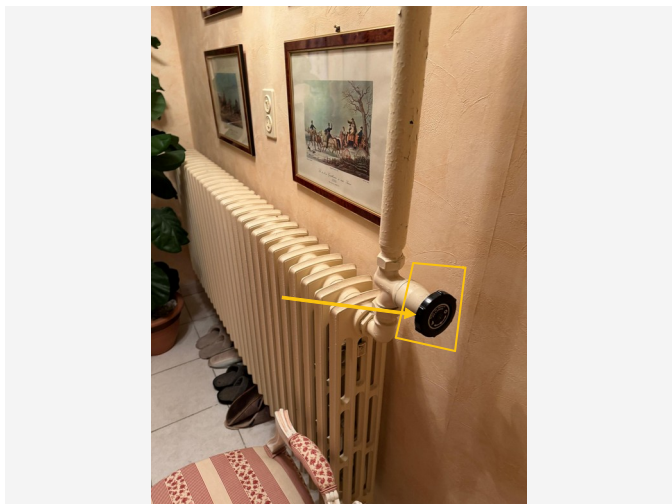
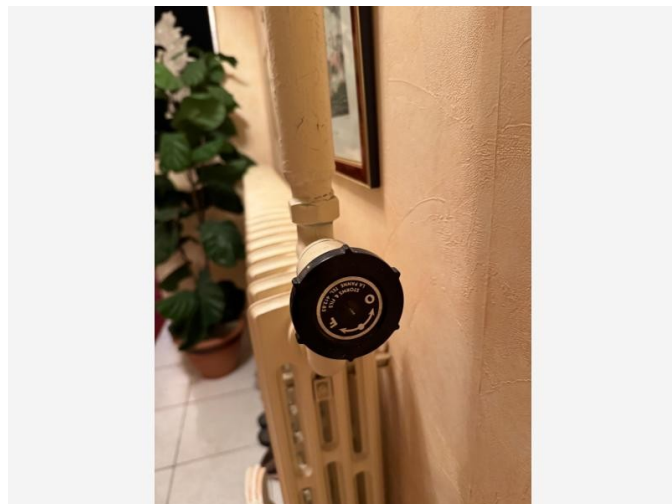
Eindbeoordeling materiaalisico	Laag materiaalisico en/of verlaagde kans op vezelvrijgave
--------------------------------	---

Gebondenheid	Categorie 1: hechtgebonden in oorsprong
Asbestsoort (vezeltype)	Crocidoliet aanwezig
Asbestconcentratie	Laag (< 50%)
Afschermingsgraad van het gehele materiaal	Geheel of deels (ook) vrij aan de binnenlucht
Toestand van het materiaal	Onbeschadigd, niet verweerd

Beschrijving	bakeliet radiatorcransen
Omgeving	Binnen
Primaire drager	HVAC infrastructuur en uitrusting
Asbestmateriaal	Plaat, paneel, tablet - Type Bakeliet
Bindmiddel van asbestmateriaal	Kunststof of -hars
Gebondenheid op basis van bindmiddel	Hecht
Hoeveelheid (oppervlakte - dikte - aantal)	• 0,50 m ² - 1,00 cm - 1 stuk
Totaal volume	0,005 m ³
Eenvoudig bereikbaar	Ja
Bevestigingswijze	• Geschroefd
Identificatiemethode	Vaststelling zonder monsternamen

Zorgvuldig beheren

- Zorg voor een veilig beheer. Vermijd het beschadigen van het asbestmateriaal. Controleer de toestand jaarlijks op wijzigingen.

- Eenvoudige handelingen: mag via doe-het-zelf of door werknemer(s) met opleidingsattest eenvoudige handelingen mits de nodige voorzorgen (PBM)

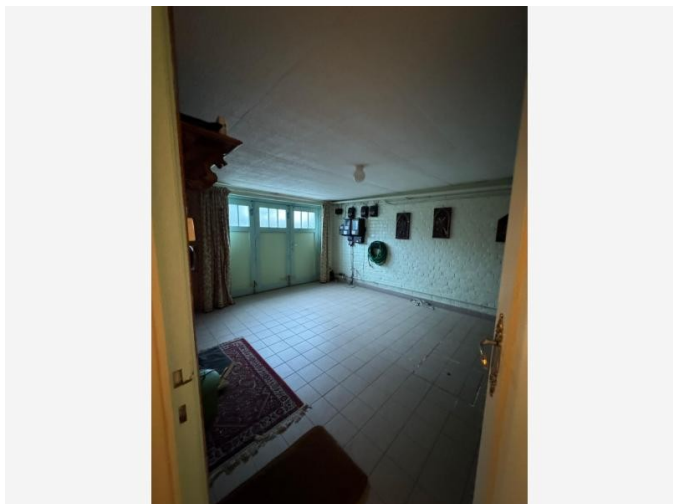
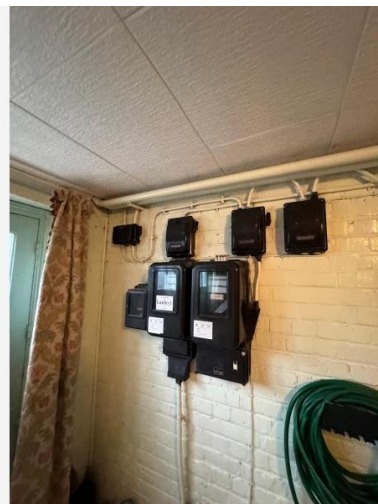
Eindbeoordeling materiaalisico	Laag materiaalisico en/of verlaagde kans op vezelvrijgave
--------------------------------	---

Gebondenheid	Categorie 1: hechtgebonden in oorsprong
Asbestsoort (vezeltype)	Crocidoliet aanwezig
Asbestconcentratie	Laag (< 50%)
Afschermingsgraad van het gehele materiaal	Geheel of deels (ook) vrij aan de binnenlucht
Toestand van het materiaal	Onbeschadigd, niet verweerd

Beschrijving	bakeliet schakelaars en zekeringskasten
Omgeving	Binnen
Primaire drager	Communicatie en elektrische infrastructuur en uitrusting
Asbestmateriaal	Plaat, paneel, tablet - Type Bakeliet
Bindmiddel van asbestmateriaal	Kunststof of -hars
Gebondenheid op basis van bindmiddel	Hecht
Hoeveelheid (oppervlakte - dikte - aantal)	• 2,00 m ² - 1,00 cm - 1 stuk
Totaal volume	0,02 m ³
Eenvoudig bereikbaar	Ja
Bevestigingswijze	• Geschroefd
Identificatiemethode	Vaststelling zonder monsternamen

Destructieve handeling voor identificatie	Nee
Opmerking	Op meerdere plaatsen in de woning zijn bakeliet schakelaars en stopcontacten aanwezig. Ook de oude zekeringkasten zijn vervaardigd uit bakeliet. Elektriciteit grondig na te kijken bij renovatiewerken cfr. het AREI-keuringsreglement.

Zorgvuldig beheren

- Zorg voor een veilig beheer. Vermijd het beschadigen van het asbestmateriaal. Controleer de toestand jaarlijks op wijzigingen.

- Eenvoudige handelingen: mag via doe-het-zelf of door werknemer(s) met opleidingsattest eenvoudige handelingen mits de nodige voorzorgen (PBM)

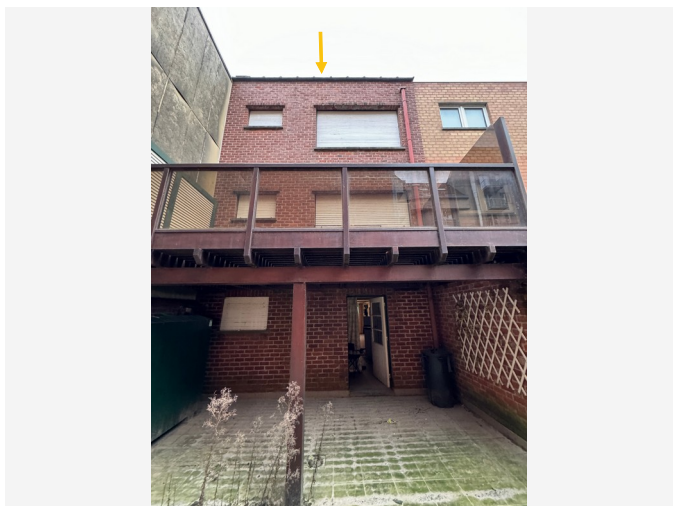
Situeringfoto

Permanente beperking

Reden: Het te onderzoeken materiaal situeert zich hoger dan 3,50 m te rekenen vanaf een veilige ondergrond

Uitleg van de asbestdeskundige: Het plat dak is vermoedelijk voorzien van roofing en wordt als asbestverdacht beschouwd. Wegens de hoogte kon dit niet van nabij onderzocht worden. Mogelijks zijn er ook asbesthoudende rookgasafvoeren bovendaks. Verder kon ook het onderdak niet van nabij onderzocht worden. Deze platen zijn mogelijks van het type menuiserie.

(Asbest)materiaal	Dak- en gevelbekleding - Roofing
Karakterisatie	Asbest (verdacht)
Primaire drager	Plat dak

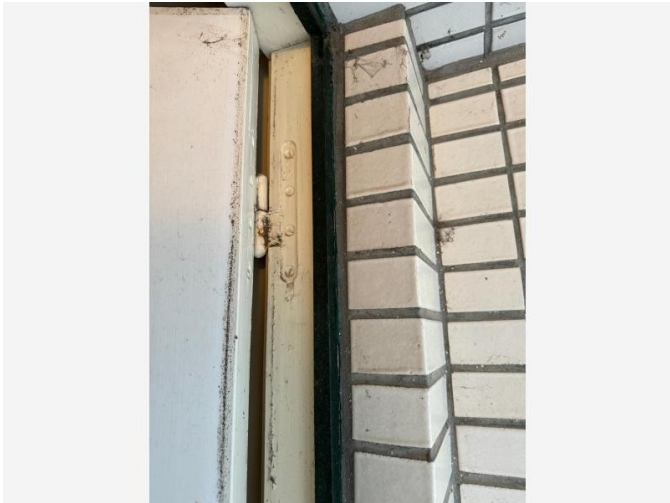
geen asbestverdachte mastiek waargenomen rondom het schrijnwerk

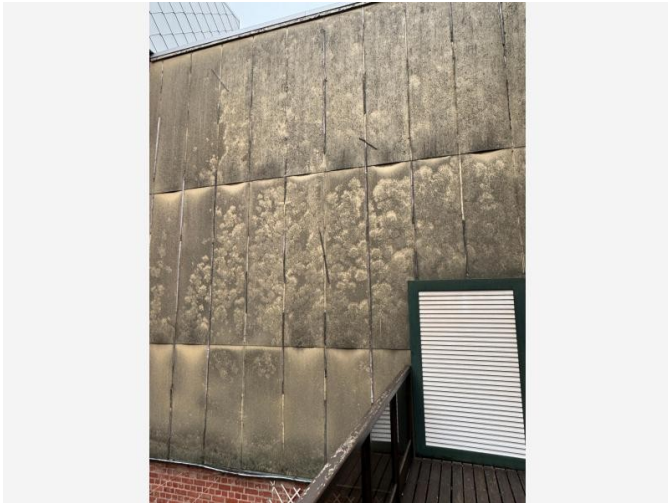
Het plaatmateriaal bevestigd aan deze muur is asbesthoudend, maar maakt geen onderdeel uit van het inspectiegebied. De muur is eigendom van de buurman. Voetballen tegen deze muur is bv. niet aangewezen.

Identificatiemethode	Redelijk vermoeden
Primaire drager	Wand buitenschil
(Asbest)materiaal	Plaat, paneel, tablet - Generiek
Bindmiddel	Cement
Gebondenheid bindmiddel	Hecht

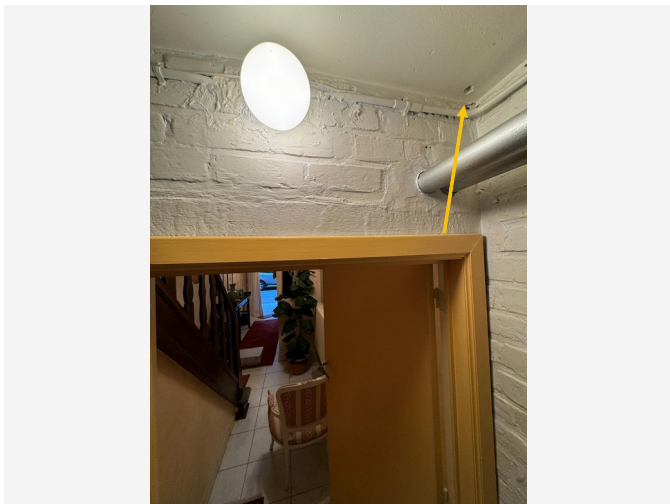
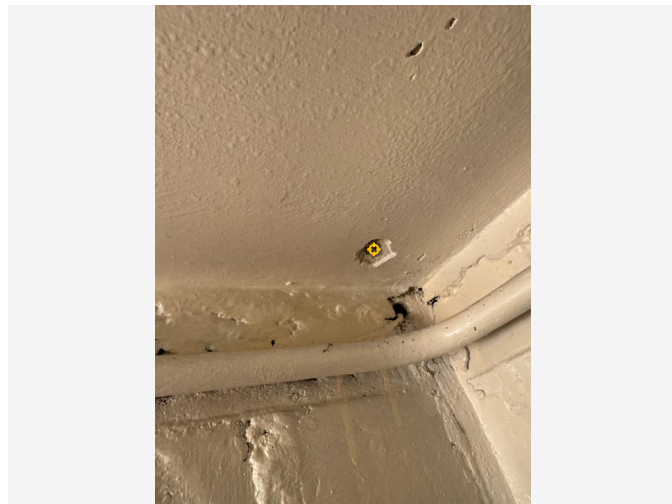
Fiche 7: pleisterwerk plafond

Geen asbest

#	Type	Referentie	Resultaat
7.1	Mengmonster	2	Geen asbest

Beschrijving	pleisterwerk plafond
Omgeving	Binnen
Primaire drager	Plafond

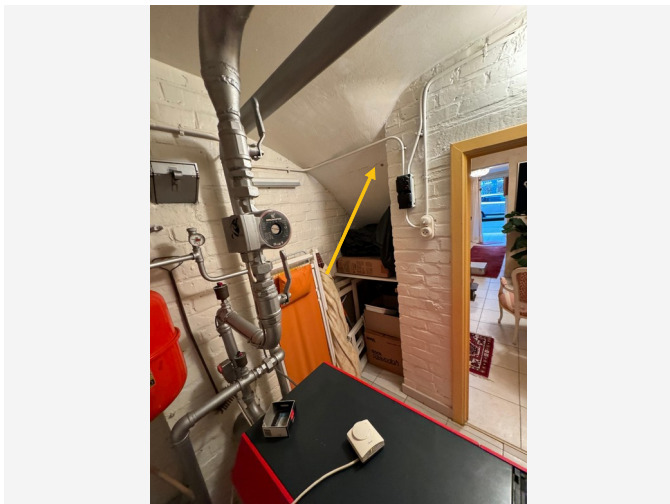
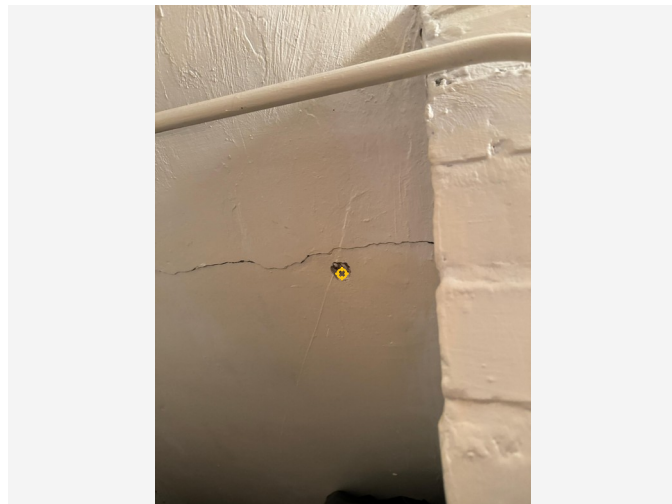
Geen asbest

#	Type	Referentie	Resultaat
8.1	Mengmonster	1	Geen asbest

Beschrijving	pleisterwerk wand
Omgeving	Binnen
Primaire drager	Binnenwand
