# Asbestinventarisatetest

Houtsaegerlaan 81, 8670 Koksijde

Attestnummer : 20240131-000412.000

Uitgegeven op : 31.01.2024

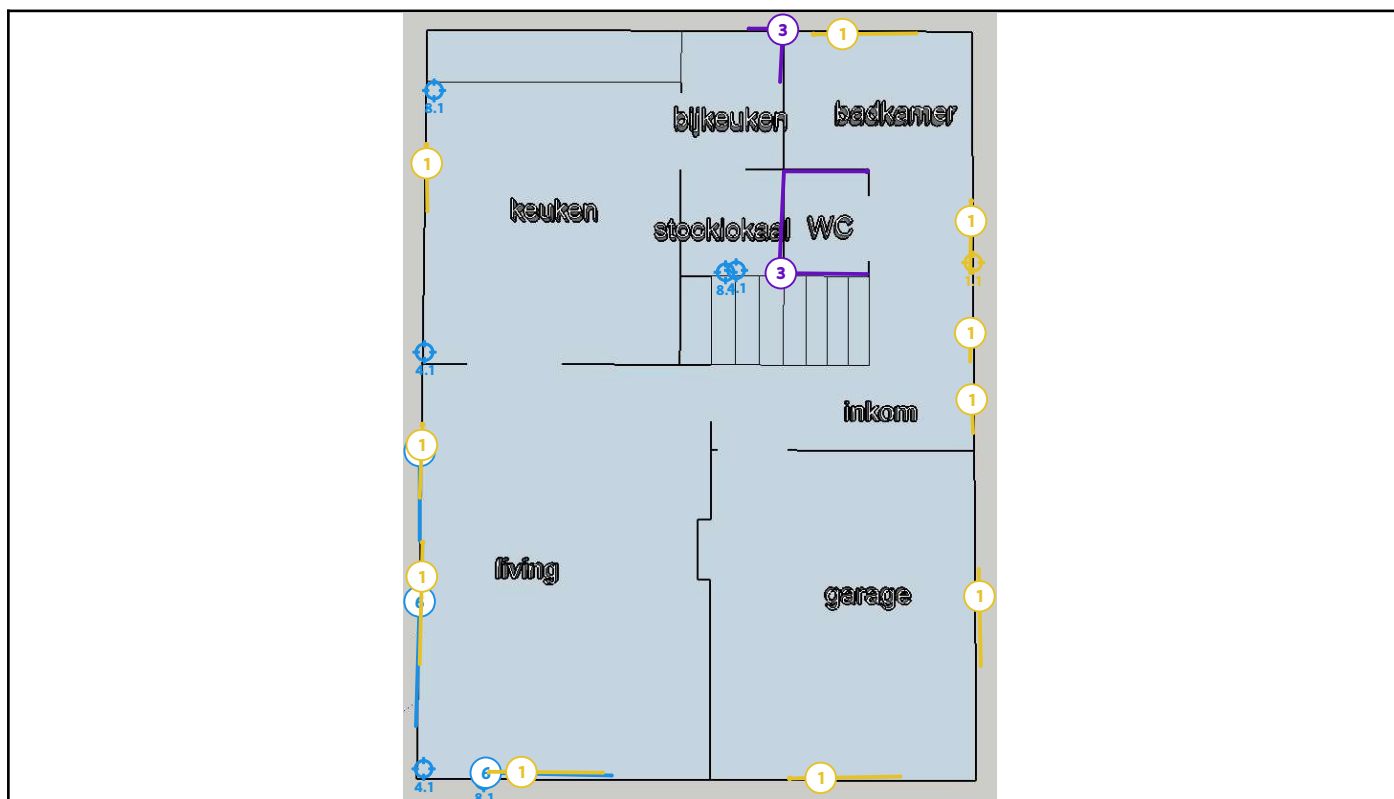
# Plan 1.1: plattegrond gelijkvloers

Beschrijving	Type	Actie
1. mastiek schrijnwerk	Asbestmateriaal	Zorgvuldig beheren
1.1 Code: 4	Mengmonster	-
3. hechtingslaag faiencetegels	Advies	-
4. pleisterwerk plafond	Geen asbest	-
4.1 Code: 2	Mengmonster	-
6. vensterbank massal	Geen asbest	-
8. pleisterwerk wand	Geen asbest	-
8.1 Code: 1	Mengmonster	-

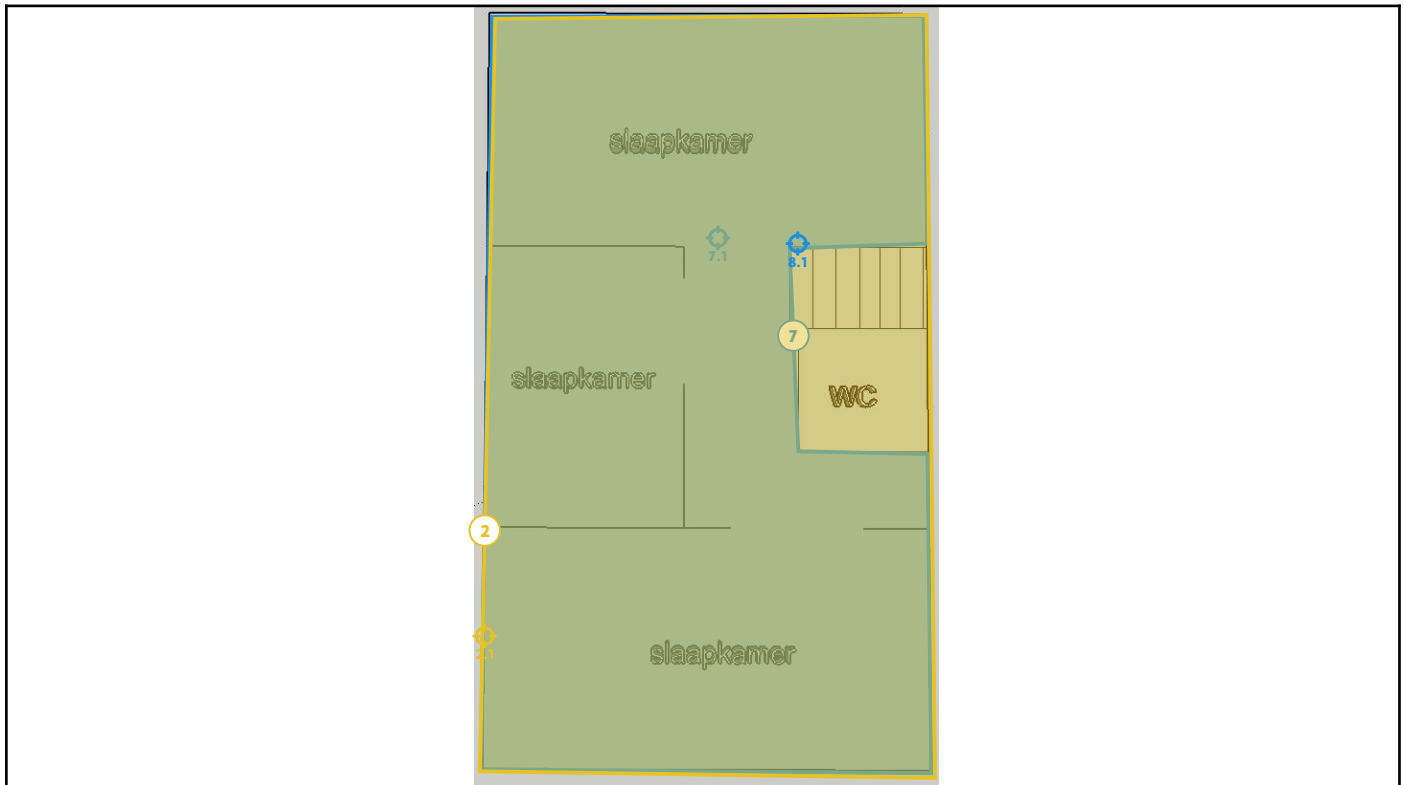
## Plan 1.2: plattegrond eerste verdieping

Beschrijving	Type	Actie
2. onderdakplaten	Asbestmateriaal	Zorgvuldig beheren
2.1 Code: 7	Puntmonster	-
7. vinyl vloer	Geen asbest	-
7.1 Code: 5	Puntmonster	-
8. pleisterwerk wand	Geen asbest	-
8.1 Code: 1	Mengmonster	-

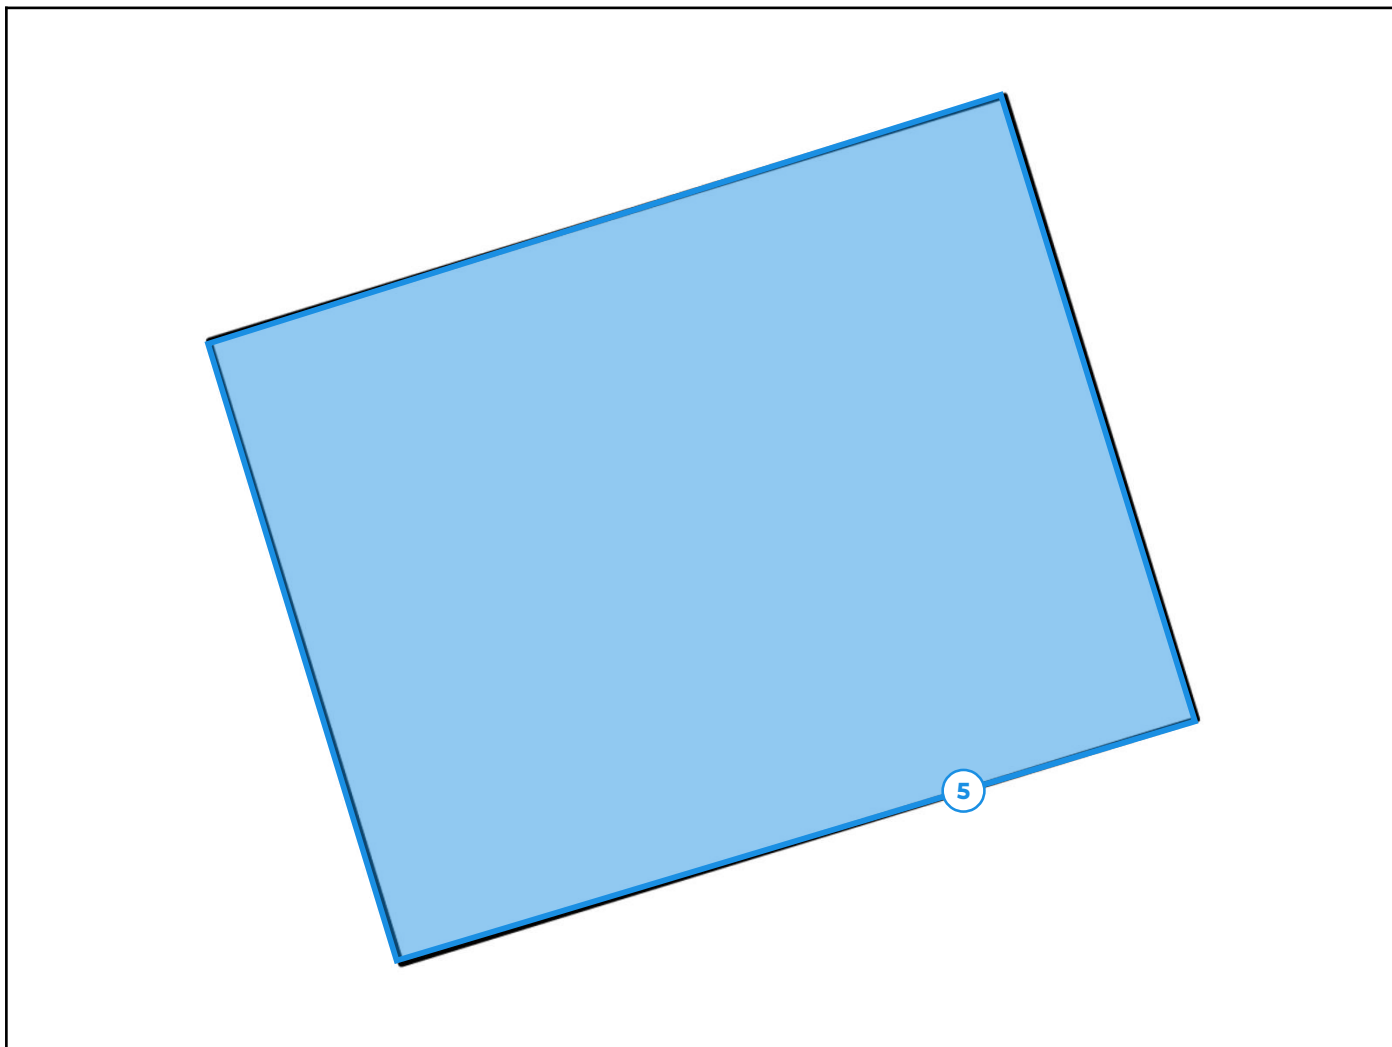
## Plan 2.1: Bijgebouw plan

Beschrijving	Type	Actie
5. bitumen tuinberging - golfplaat type onduline	Geen asbest	-

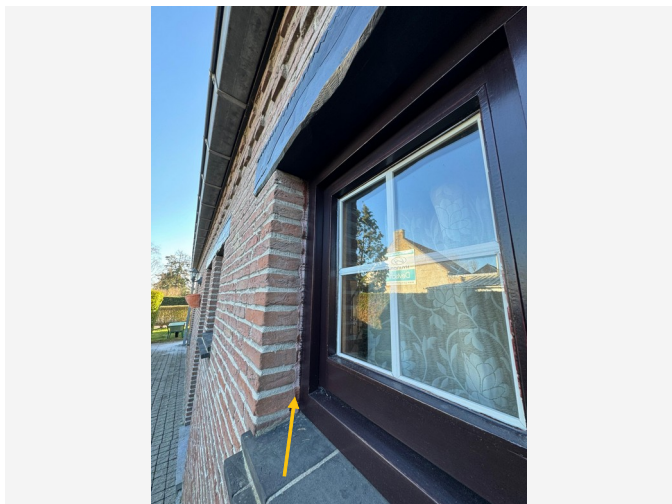
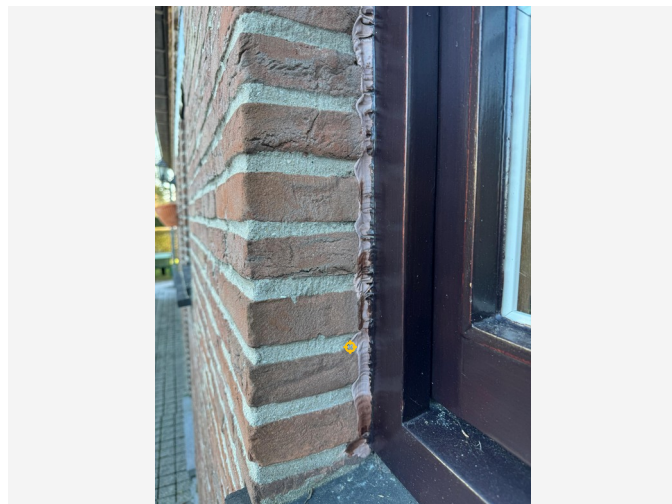
Het asbestmateriaal valt onder de mijlpaal van 2040.

Eindbeoordeling materiaalrisico	Zeer laag materiaalrisico en/of zeer lage kans op vezelvrijgave
---------------------------------	---

Gebondenheid	Categorie 1: hechtgebonden in oorsprong
Asbestsoort (vezeltype)	Alleen chrysotiel
Asbestconcentratie	Laag (< 50%)
Afschermingsgraad van het gehele materiaal	Geheel of deels vrij aan de buitenlucht
Toestand van het materiaal	Onbeschadigd, niet verweerd

#	Type	Referentie	Resultaat
1.1	Mengmonster	4	Chrysotiel

Beschrijving	mastiek schrijnwerk
Omgeving	Buiten
Primaire drager	Wandopening verticaal (raam, deur, ...)
Asbestmateriaal	In-situ afwerkingslagen - Pasta, stopverf, voegsel, stopsel, vulsel, mastiek, kitten, ...
Bindmiddel van asbestmateriaal	Kitten, mastiek, pasta
Gebondenheid op basis van bindmiddel	Hecht
Hoeveelheid (gewicht - aantal)	• 1,50 kg - 1 stuk

- Zorg voor een veilig beheer. Vermijd het beschadigen van het asbestmateriaal. Controleer de toestand jaarlijks op wijzigingen.

- Eenvoudige handelingen: mag via doe-het-zelf of door werknemer(s) met opleidingsattest eenvoudige handelingen mits de nodige voorzorgen (PBM)

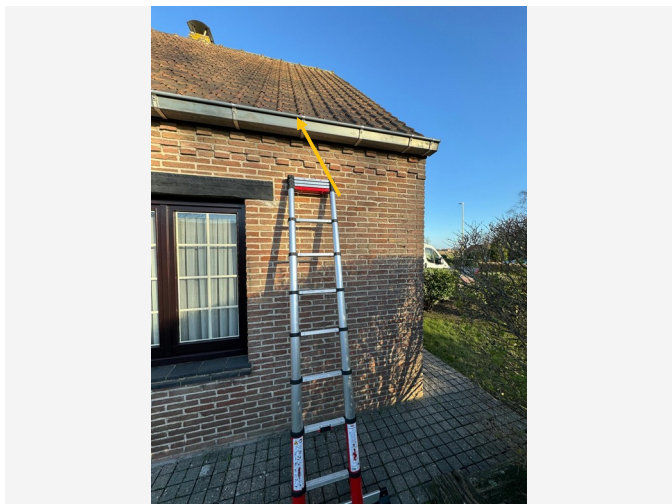
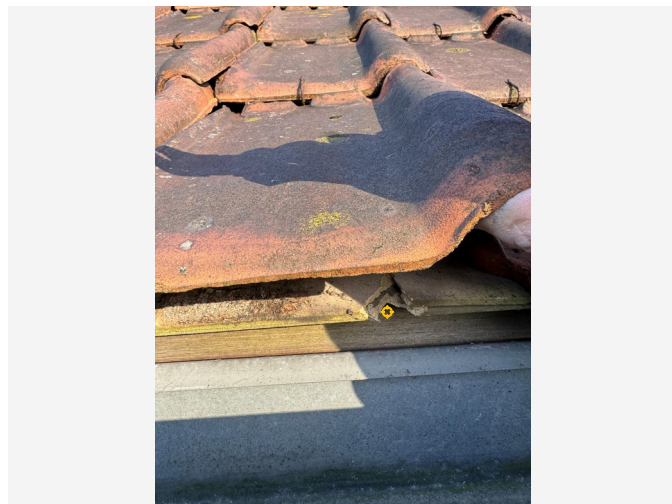
Het asbestmateriaal valt onder de mijlpaal van 2040.

Eindbeoordeling materiaalrisico	Zeer laag materiaalrisico en/of zeer lage kans op vezelvrijgave
---------------------------------	---

Gebondenheid	Categorie 1: hechtgebonden in oorsprong
Asbestsoort (vezeltype)	Amfibool aanwezig, uitgezonderd crocidoliet
Asbestconcentratie	Laag (< 50%)
Afschermingsgraad van het gehele materiaal	Stootvaste afscherming of omkasting
Toestand van het materiaal	Onbeschadigd, niet verweerd

#	Type	Referentie	Resultaat
2.1	Puntmonster	7	Amosiet, Chrysotiel

Beschrijving	onderdakplaten
Omgeving	Binnen
Primaire drager	Schuin dak
Asbestmateriaal	Plaat, paneel, tablet - Type Menuiserite
Bindmiddel van asbestmateriaal	Cement
Gebondenheid op basis van bindmiddel	Hecht
Hoeveelheid (oppervlakte - dikte - aantal)	• 130,00 m <sup>2</sup> - 1,00 cm - 1 stuk

- Zorg voor een veilig beheer. Vermijd het beschadigen van het asbestmateriaal. Controleer de toestand jaarlijks op wijzigingen.
- Zorg voor een veilig beheer en verwijder dit asbestmateriaal wanneer het bij werken eenvoudig bereikbaar wordt. Controleer de toestand jaarlijks op wijzigingen.

- Eenvoudige handelingen: mag via doe-het-zelf of door werknemer(s) met opleidingsattest eenvoudige handelingen mits de nodige voorzorgen (PBM). In Koksijde zijn via de IVVO plaatszakken te verkrijgen om zelf hechtgebonden asbestplaten af te voeren. Meer info via: <https://www.ivvo.be/asbest/asbest-aan-huis-ophalen>

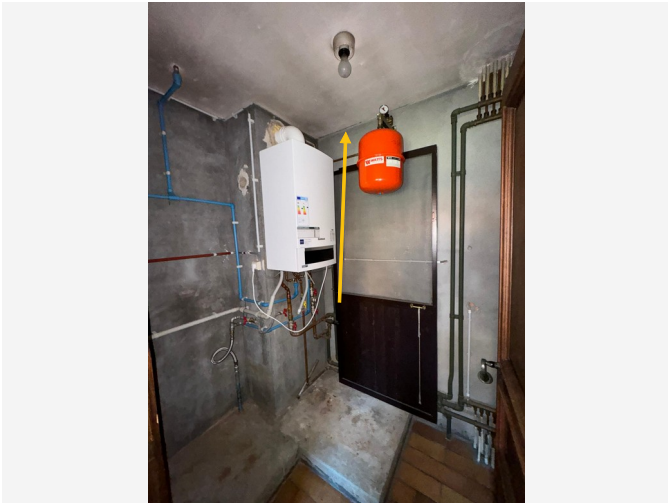
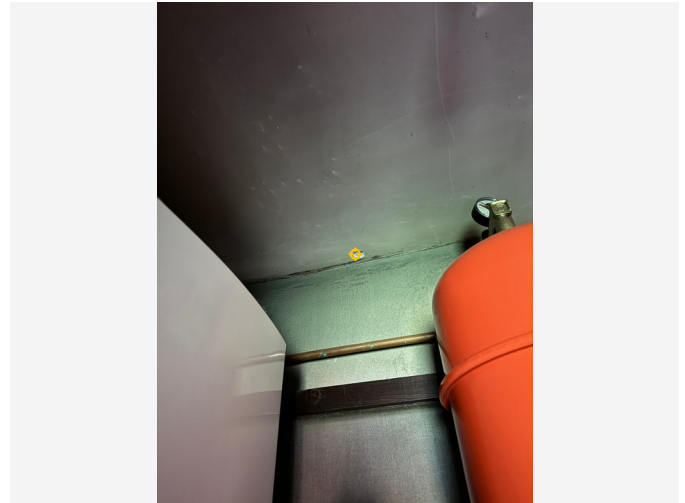
## Fiche 4: pleisterwerk plafond

Geen asbest

#	Type	Referentie	Resultaat
4.1	Mengmonster	2	Geen asbest

Beschrijving	pleisterwerk plafond
Omgeving	Binnen
Primaire drager	Plafond
Bindmiddel van materiaal	Gips - kalk

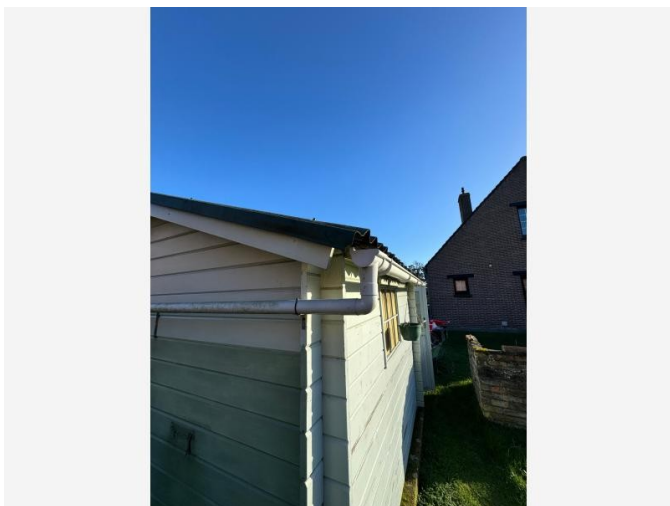
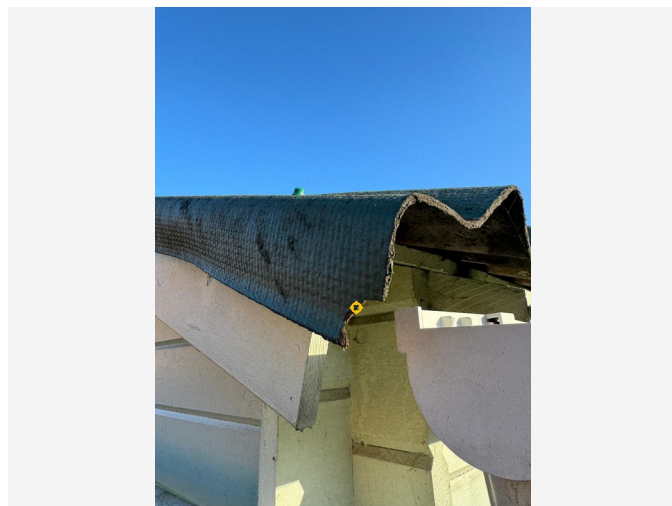
Geen asbest

#	Type	Referentie	Resultaat
5.1	Puntmonster	6	Geen asbest

Beschrijving	bitumen tuinberging - golfplaat type onduline
Omgeving	Buiten
Primaire drager	Plat dak
Bindmiddel van materiaal	Bitumen (roofing, teer, asfalt)

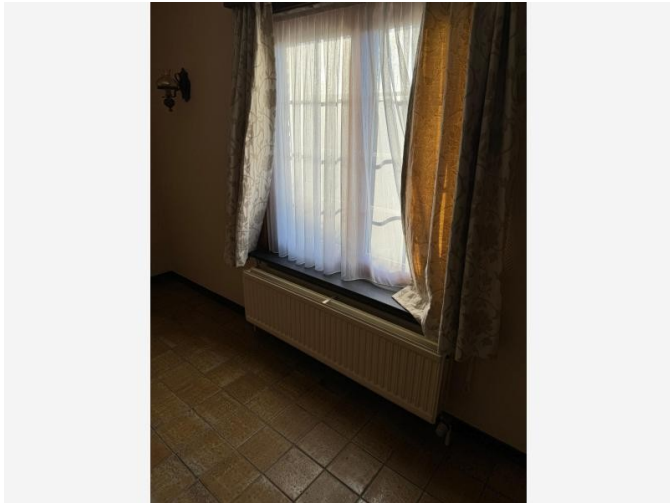
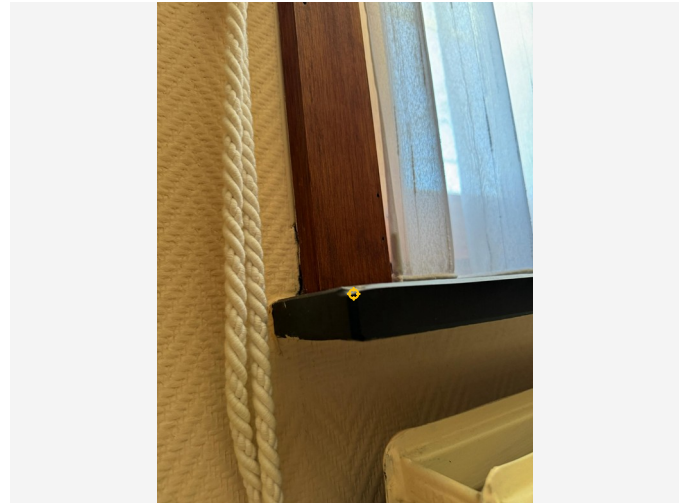
Geen asbest

#	Type	Referentie	Resultaat
6.1	Puntmonster	3	Geen asbest

Beschrijving	vensterbank massal
Omgeving	Binnen
Primaire drager	Wandopening verticaal (raam, deur, ...)
Bindmiddel van materiaal	Cement

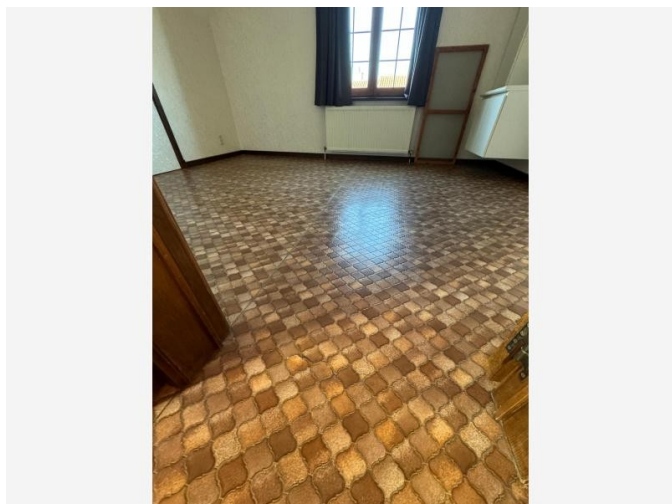
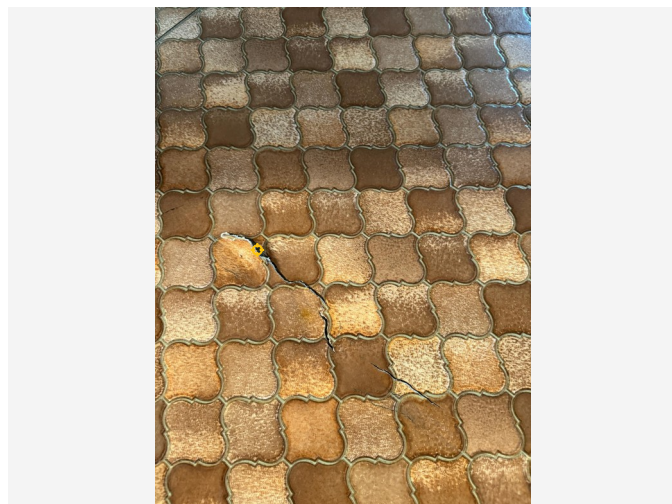
Geen asbest

#	Type	Referentie	Resultaat
7.1	Puntmonster	5	Geen asbest

Beschrijving	vinyl vloer
Omgeving	Binnen
Primaire drager	Vloer
Bindmiddel van materiaal	Kunststof of -hars

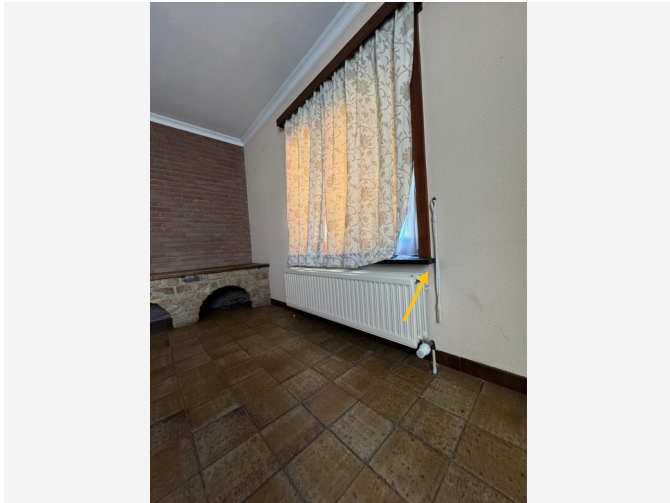
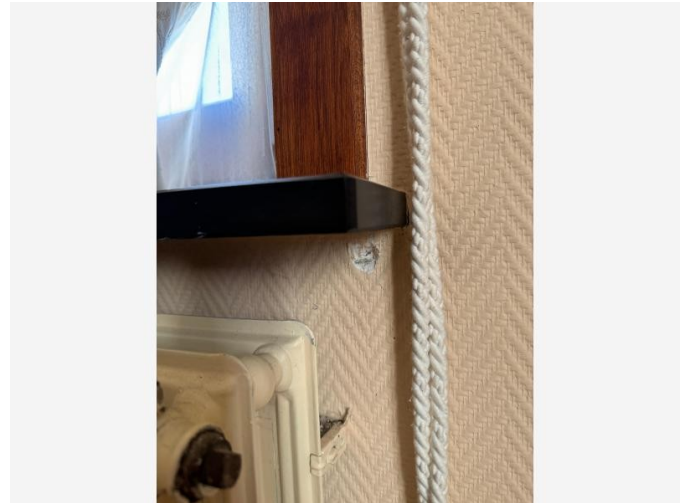
# Fiche 8: pleisterwerk wand

Geen asbest

#	Type	Referentie	Resultaat
8.1	Mengmonster	1	Geen asbest

Beschrijving	pleisterwerk wand
Omgeving	Binnen
Primaire drager	Binnenwand
