Asbestinventarisatetest

Marie-Joséstraat 60, 8670 Koksijde

Attestnummer : 20230220-000153.001

Uitgegeven op : 20.02.2023

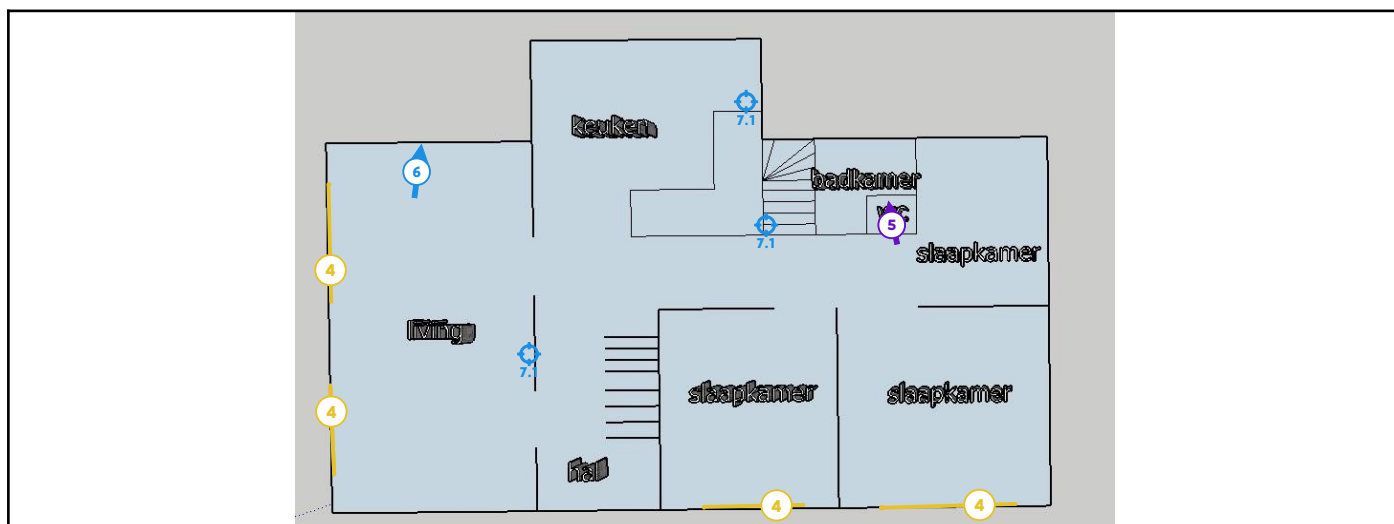
Plan 1.1: gelijkvloers

Beschrijving	Type	Actie
4. vensterbanken	Asbestmateriaal	Zorgvuldig beheren
5. zwarte lijmlaag faiencetegels	Advies	-
6. asbestkoord	Geen asbest	-
7. pleisterwerk wand	Geen asbest	-
7.1 Code: 1	Mengmonster	-

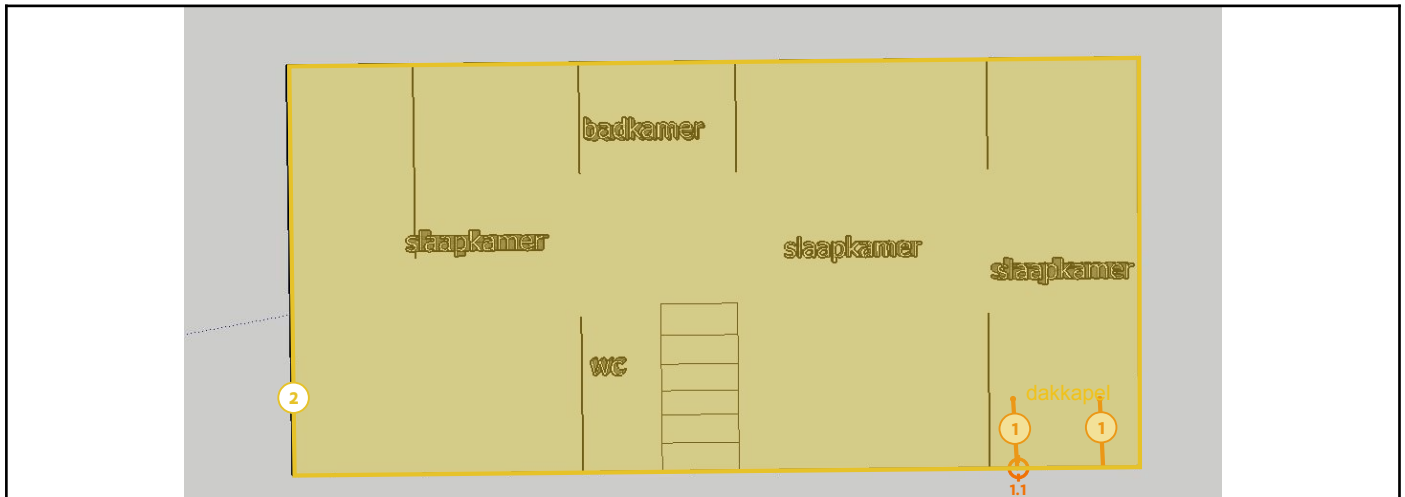
Plan 1.2: eerste verdieping

Beschrijving	Type	Actie
1. asbestcement leien dakkapel	Asbestmateriaal	Verwijderen
1.1 Code: 2	Puntmonster	-
2. onderdakplaten	Asbestmateriaal	Zorgvuldig beheren

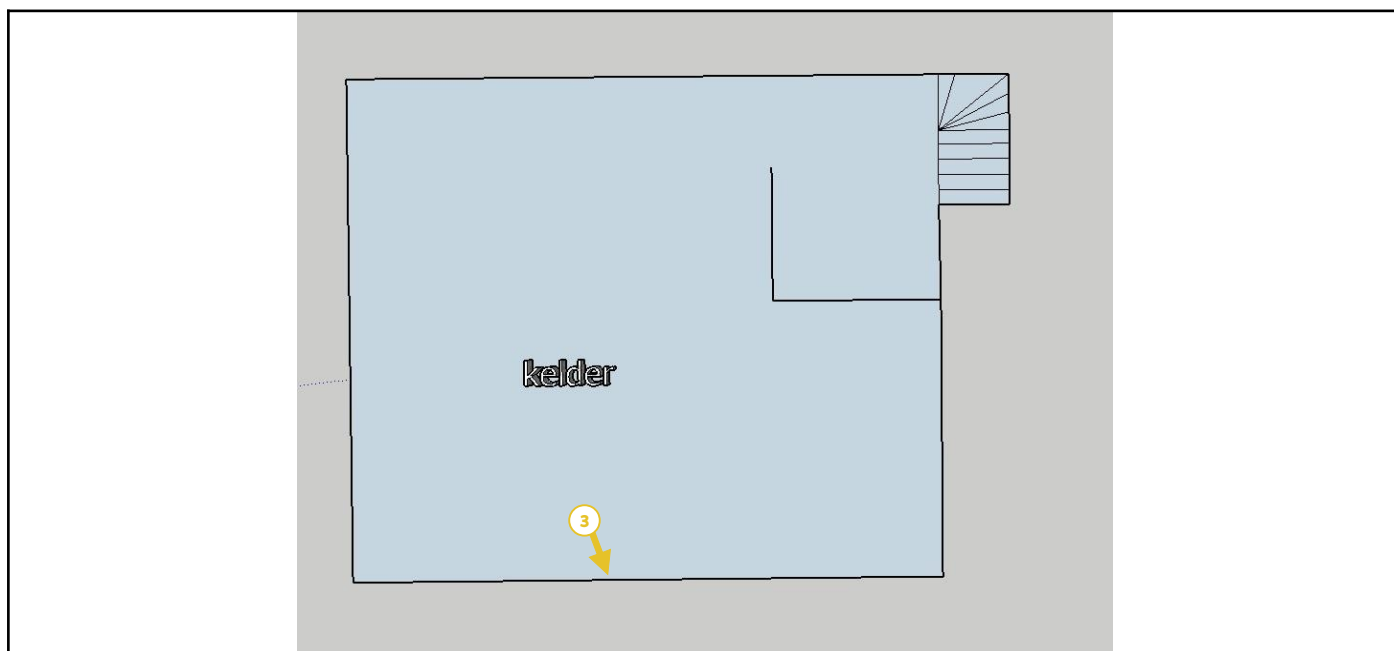
Plan 1.3: kelder

Beschrijving	Type	Actie
3. bakeliet schakelaars en leidingen	Asbestmateriaal	Zorgvuldig beheren

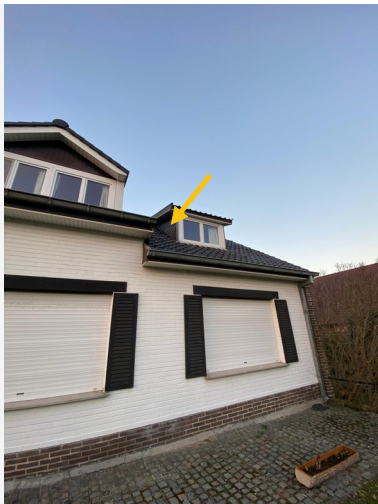
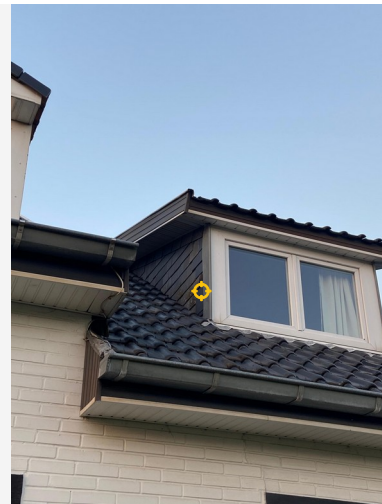
Het asbestmateriaal valt onder de mijlpaal van 2034.

Eindbeoordeling materiaalrisico	Zeer laag materiaalrisico en/of zeer lage kans op vezelvrijgave
---------------------------------	---

Gebondenheid	Categorie 1: hechtgebonden in oorsprong
Asbestsoort (vezeltype)	Alleen chrysotiel
Asbestconcentratie	Laag (< 50%)
Afschermingsgraad van het gehele materiaal	Geheel of deels vrij aan de buitenlucht
Toestand van het materiaal	Onbeschadigd, niet verweerd

#	Type	Referentie	Resultaat
1.1	Puntmonster	2	Chrysotiel

Beschrijving	asbestcement leien dakkappel
Omgeving	Buiten
Primaire drager	Wand buitenschil
Asbestmateriaal	Dak- en gevelbekleding - Lei, shingle
Bindmiddel van asbestmateriaal	Cement
Gebondenheid op basis van bindmiddel	Hecht
Hoeveelheid (oppervlakte - aantal)	• 6,00 m ² - 1 stuk
Totale oppervlakte	6,00 m ²

Verwijderen

- Zorg voor een veilig beheer. Vermijd het beschadigen van het asbestmateriaal. Controleer de toestand jaarlijks op wijzigingen.

- Eenvoudige handelingen: mag via doe-het-zelf of door werknemer(s) met opleidingsattest eenvoudige handelingen mits de nodige voorzorgen (PBM)

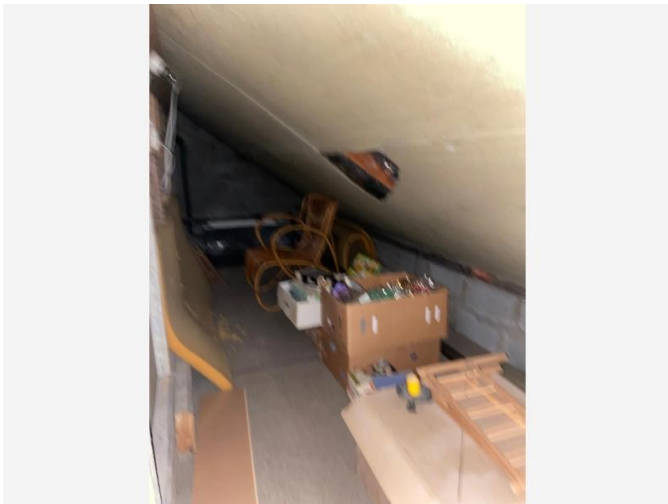
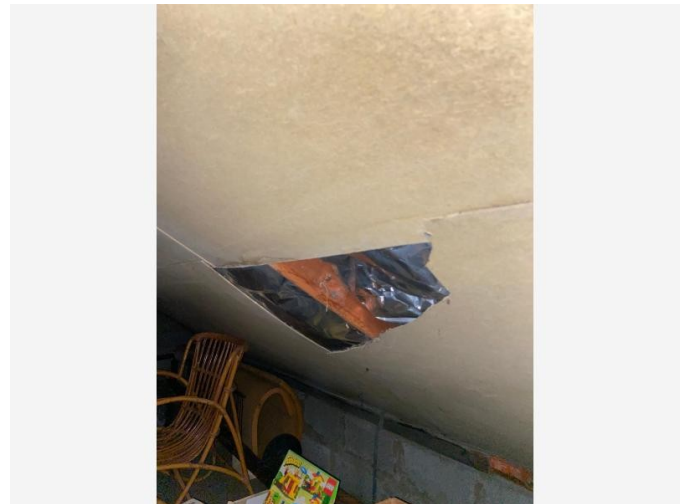
Het asbestmateriaal valt onder de mijlpaal van 2040.

Eindbeoordeling materiaalrisico	Laag materiaalrisico en/of verlaagde kans op vezelvrijgave
Opmerking	De onderdakplaten zijn asbestverdacht. Mochten deze effectief asbesthoudend zijn is het risico op verspreiding van vezels beperkt, doordat deze uitsluitend via een klein inspectieluik waar te nemen zijn.

Gebondenheid	Categorie 1: hechtgebonden in oorsprong
Asbestsoort (vezeltype)	Crocidoliet aanwezig
Asbestconcentratie	Laag (< 50%)
Afschermingsgraad van het gehele materiaal	Stootvaste afscherming of omkasting
Toestand van het materiaal	Matig beschadigd, matig verweerd

Beschrijving	onderdakplaten
Omgeving	Binnen
Primaire drager	Schuin dak
Asbestmateriaal	Plaat, paneel, tablet - Type Menuiserite
Bindmiddel van asbestmateriaal	Cement
Gebondenheid op basis van bindmiddel	Hecht
Hoeveelheid (oppervlakte - dikte - aantal)	• 120,00 m ² - 1,00 cm - 1 stuk
Totaal volume	1,20 m ³
Eenvoudig bereikbaar	Ja

Bevestigingswijze	<ul style="list-style-type: none">• Los (al dan niet bedekt)
Identificatiemethode	Vaststelling zonder monstername
Destructieve handeling voor identificatie	Nee
Opmerking	de ADI is van oordeel dat de onderdakplaten asbestverdacht zijn. Cfr. het inspectieprotocol is staalname niet verplicht om de twijfel weg te nemen. Op één plaats vertoont een onderdakplaat schade.

Zorgvuldig beheren

- Zorg voor een veilig beheer. Vermijd het beschadigen van het asbestmateriaal. Controleer de toestand jaarlijks op wijzigingen.
- Sluit de ruimte luchtdicht af en vermijd het betreden van de ruimte.

- Eenvoudige handelingen: mag via doe-het-zelf of door werknemer(s) met opleidingsattest eenvoudige handelingen mits de nodige voorzorgen (PBM)

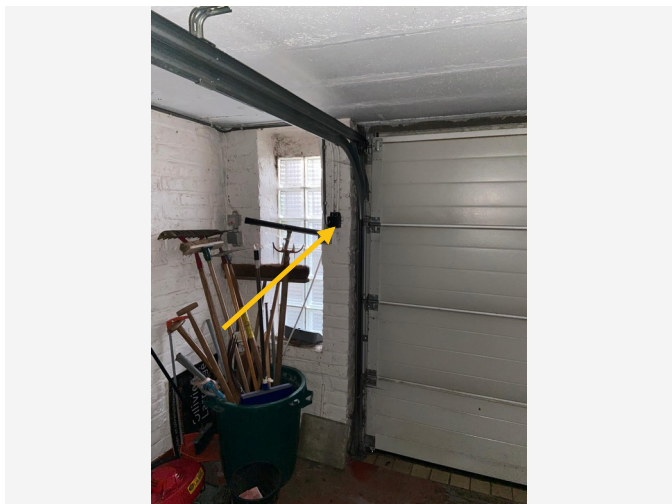
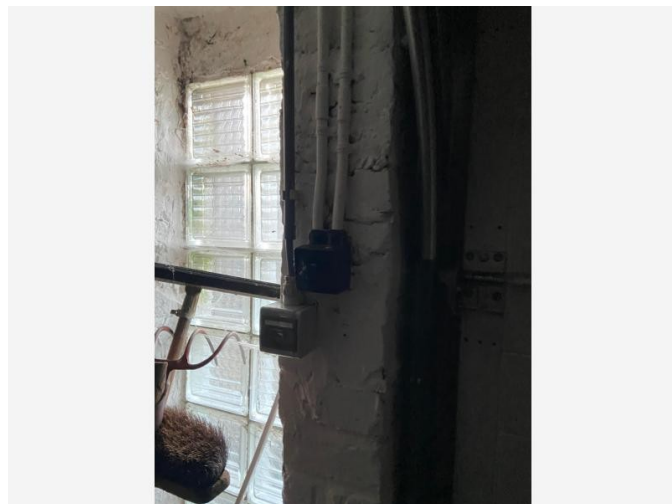
Het asbestmateriaal valt onder de mijlpaal van 2040.

Eindbeoordeling materiaalrisico	Zeer laag materiaalrisico en/of zeer lage kans op vezelvrijgave
---------------------------------	---

Gebondenheid	Categorie 1: hechtgebonden in oorsprong
Asbestsoort (vezeltype)	Crocidoliet aanwezig
Asbestconcentratie	Laag (< 50%)
Afschermingsgraad van het gehele materiaal	Stootvaste afscherming of omkasting
Toestand van het materiaal	Onbeschadigd, niet verweerd

Beschrijving	bakeliet schakelaars en leidingen
Omgeving	Binnen
Primaire drager	Communicatie en elektrische infrastructuur en uitrusting
Asbestmateriaal	Plaat, paneel, tablet - Type Bakeliet
Bindmiddel van asbestmateriaal	Kunststof of -hars
Gebondenheid op basis van bindmiddel	Hecht
Hoeveelheid (oppervlakte - dikte - aantal)	• 2,00 m ² - 1,00 cm - 1 stuk
Totaal volume	0,02 m ³
Eenvoudig bereikbaar	Ja
Bevestigingswijze	• Geschroefd
Identificatiemethode	Vaststelling zonder monsternamen

Zorgvuldig beheren

- Zorg voor een veilig beheer. Vermijd het beschadigen van het asbestmateriaal. Controleer de toestand jaarlijks op wijzigingen.

- Eenvoudige handelingen: mag via doe-het-zelf of door werknemer(s) met opleidingsattest eenvoudige handelingen mits de nodige voorzorgen (PBM)

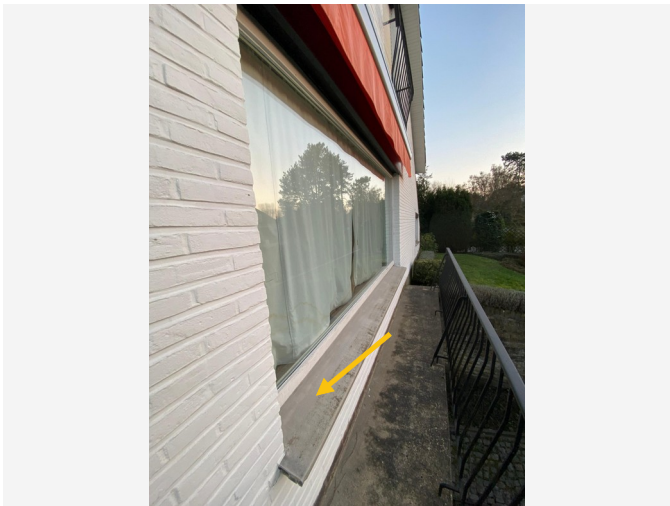
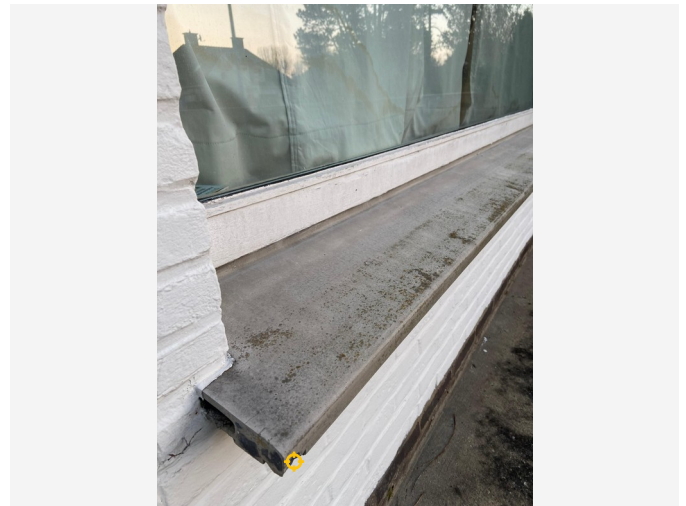
Het asbestmateriaal valt onder de mijlpaal van 2040.

Eindbeoordeling materiaalrisico	Zeer laag materiaalrisico en/of zeer lage kans op vezelvrijgave
---------------------------------	---

Gebondenheid	Categorie 1: hechtgebonden in oorsprong
Asbestsoort (vezeltype)	Alleen chrysotiel
Asbestconcentratie	Laag (< 50%)
Afschermingsgraad van het gehele materiaal	Geheel of deels vrij aan de buitenlucht
Toestand van het materiaal	Onbeschadigd, niet verweerd

#	Type	Referentie	Resultaat
4.1	Puntmonster	3	Chrysotiel

Beschrijving	vensterbanken
Omgeving	Buiten
Primaire drager	Wandopening verticaal (raam, deur, ...)
Asbestmateriaal	Plaat, paneel, tablet - Hol
Bindmiddel van asbestmateriaal	Cement
Gebondenheid op basis van bindmiddel	Hecht
Hoeveelheid (oppervlakte - dikte - aantal)	• 15,00 m ² - 3,00 cm - 1 stuk
Totaal volume	0,45 m ³

Zorgvuldig beheren

- Zorg voor een veilig beheer. Vermijd het beschadigen van het asbestmateriaal. Controleer de toestand jaarlijks op wijzigingen.

- Eenvoudige handelingen: enkel door erkend asbestverwijderaar mits de nodige voorzorgen (PBM)

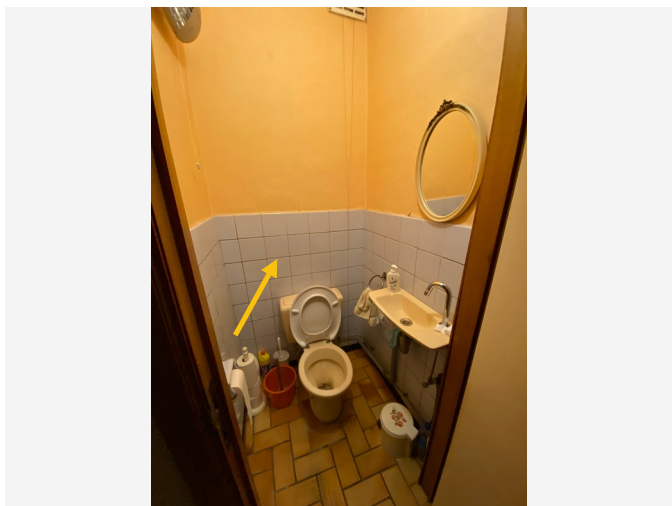
wees waakzaam bij het verwijderen van faiencetegels, een zwarte asbestverdachte lijmlaag kan aanwezig zijn.

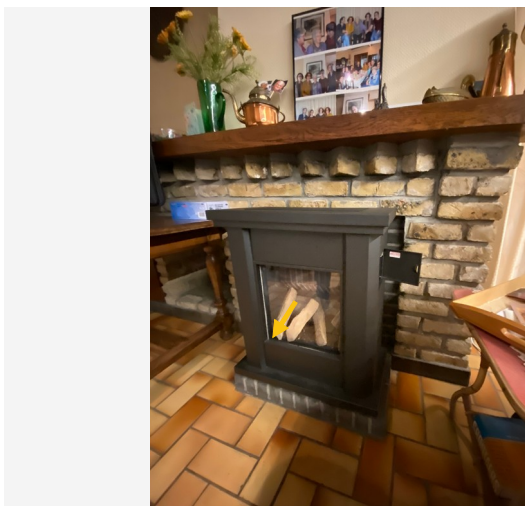
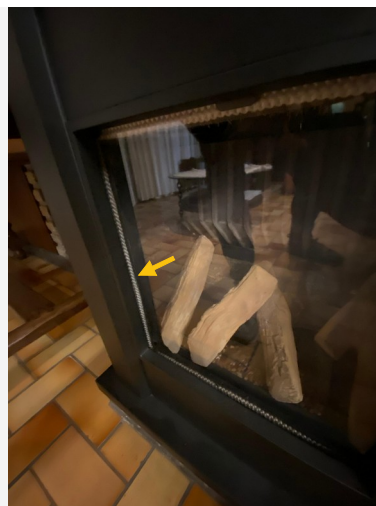
Geen asbest

Beschrijving	asbestkoord
Omgeving	Binnen
Primaire drager	HVAC infrastructuur en uitrusting
Bindmiddel van materiaal	Weinig of geen bindmiddel (textiel, bevolking, ...)
Gebondenheid op basis van bindmiddel	Niet-hechtgebonden
Identificatiemethode	Vaststelling zonder monsternamen
Destructieve handeling voor identificatie	Nee

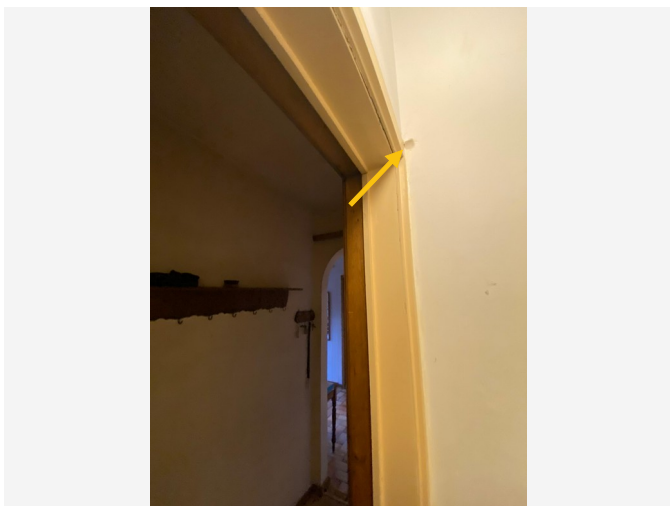
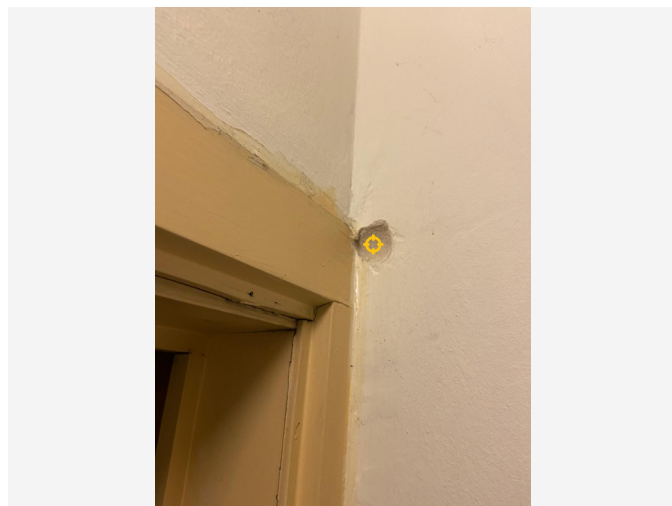
Geen asbest

#	Type	Referentie	Resultaat
7.1	Mengmonster	1	Geen asbest

Beschrijving	pleisterwerk wand
Omgeving	Binnen
Primaire drager	Binnenwand
Bindmiddel van materiaal	Gips - kalk
