Asbestinventarisatetest

P. Delvauxlaan 23, 8670 Koksijde

Attestnummer : 20240222-000052.000

Uitgegeven op : 22.02.2024

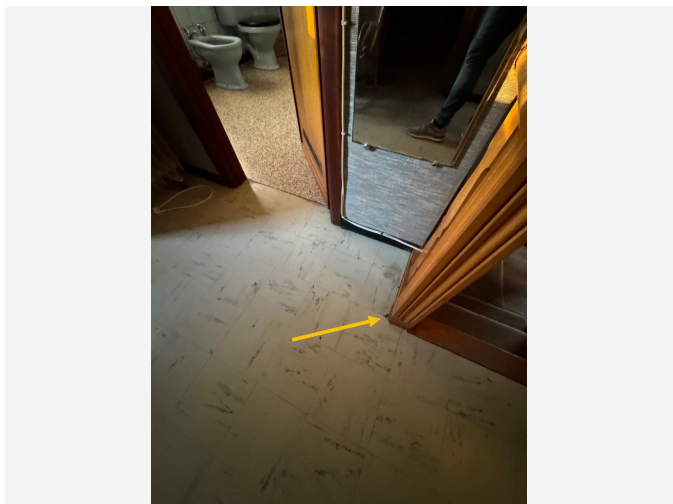
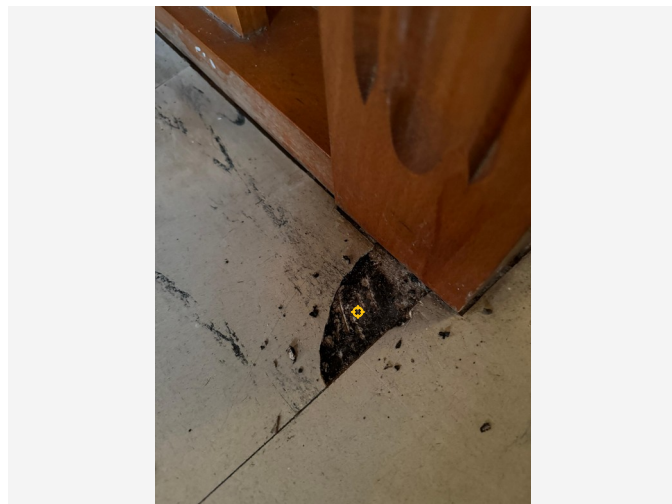
Eindbeoordeling materiaalrisico	Zeer laag materiaalrisico en/of zeer lage kans op vezelvrijgave
---------------------------------	-----------------------------------------------------------------

Gebondenheid	Categorie 1: hechtgebonden in oorsprong
Asbestsoort (vezeltype)	Alleen chrysotiel
Asbestconcentratie	Laag (< 50%)
Afschermingsgraad van het gehele materiaal	Geheel of deels (ook) vrij aan de binnenlucht
Toestand van het materiaal	Onbeschadigd, niet verweerd

#	Type	Referentie	Resultaat
1.1	Puntmonster	4	Chrysotiel

Beschrijving	zwarte lijmlaag vinyltegels
Omgeving	Binnen
Primaire drager	Vloer
Asbestmateriaal	In-situ afwerkingslagen - Lijmlaag
Bindmiddel van asbestmateriaal	Lijm
Gebondenheid op basis van bindmiddel	Hecht
Hoeveelheid (oppervlakte - dikte - aantal)	• 70,00 m ² - 1,00 mm - 1 stuk
Totaal volume	0,07 m ³

Eenvoudig bereikbaar	Nee <ul style="list-style-type: none">Het asbestmateriaal is bedekt (uitgezonderd laag verf, coating, behang, kunststof, textiel) en het wegnemen van het bedekkende materiaal kan niet zonder het bedekkende materiaal te beschadigen.
Bevestigingswijze	<ul style="list-style-type: none">Verlijmd, ingegoten, versmeerd
Identificatiemethode	Vaststelling met monsternamen
Destructieve handeling voor identificatie	Nee
Opmerking	hoeveelheden bij benadering.

Zorgvuldig beheren

- Zorg voor een veilig beheer en verwijder dit asbestmateriaal wanneer het bij werken eenvoudig bereikbaar wordt. Controleer de toestand jaarlijks op wijzigingen.

- Hermetische zone (erkend asbestverwijderaer)
Voor het verwijderen van asbesthoudende tegels en lijmlagen dient de techniek van de hermetisch afgesloten zone toegepast te worden. Deze verwijderingsmethode mag enkel uitgevoerd worden door een erkend asbestverwijderaer.

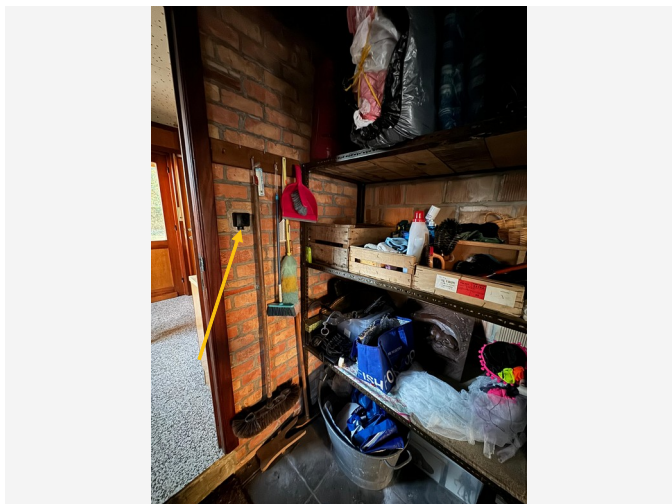
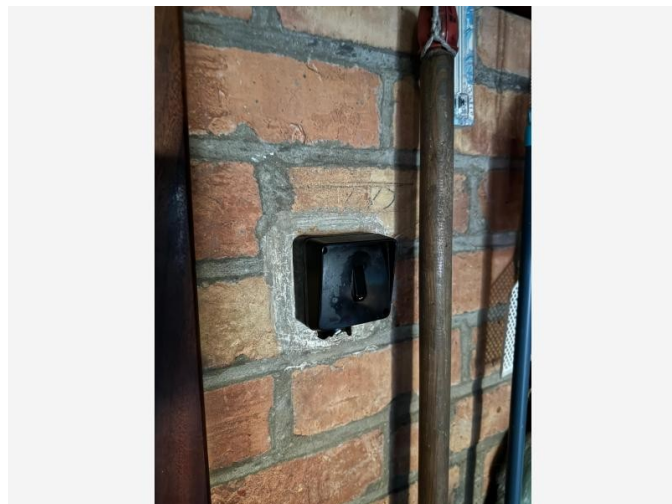
Eindbeoordeling materiaalisico	Laag materiaalisico en/of verlaagde kans op vezelvrijgave
--------------------------------	-----------------------------------------------------------

Gebondenheid	Categorie 1: hechtgebonden in oorsprong
Asbestsoort (vezeltype)	Crocidoliet aanwezig
Asbestconcentratie	Laag (< 50%)
Afschermingsgraad van het gehele materiaal	Geheel of deels (ook) vrij aan de binnenlucht
Toestand van het materiaal	Onbeschadigd, niet verweerd

Beschrijving	bakeliet schakelaars
Omgeving	Binnen
Primaire drager	Communicatie en elektrische infrastructuur en uitrusting
Asbestmateriaal	Plaat, paneel, tablet - Type Bakeliet
Bindmiddel van asbestmateriaal	Kunststof of -hars
Gebondenheid op basis van bindmiddel	Hecht
Hoeveelheid (oppervlakte - dikte - aantal)	• 0,50 m ² - 1,00 cm - 1 stuk
Totaal volume	0,005 m ³
Eenvoudig bereikbaar	Ja
Bevestigingswijze	• Geschroefd
Identificatiemethode	Vaststelling zonder monsternamen

Zorgvuldig beheren

- Zorg voor een veilig beheer. Vermijd het beschadigen van het asbestmateriaal. Controleer de toestand jaarlijks op wijzigingen.

- Eenvoudige handelingen: mag via doe-het-zelf of door werknemer(s) met opleidingsattest eenvoudige handelingen mits de nodige voorzorgen (PBM)

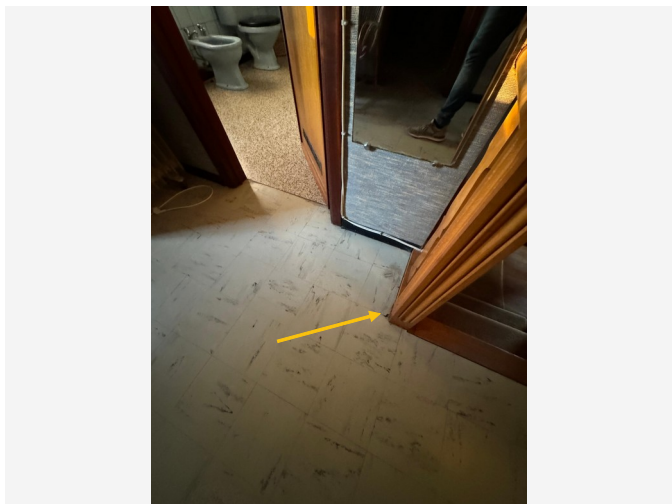
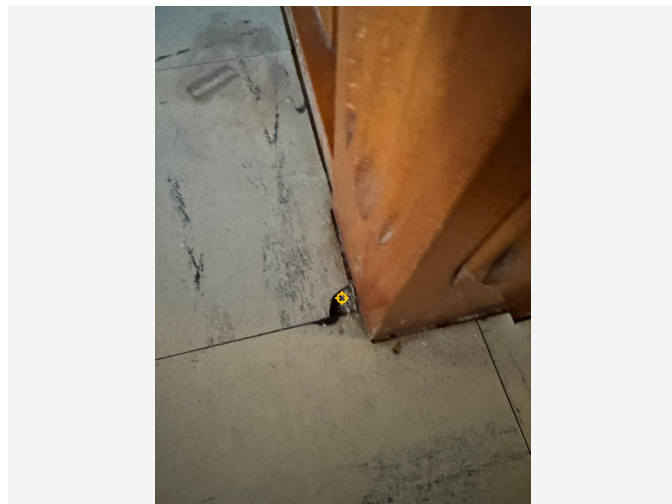
Eindbeoordeling materiaalrisico	Laag materiaalrisico en/of verlaagde kans op vezelvrijgave
---------------------------------	------------------------------------------------------------

Gebondenheid	Categorie 1: hechtgebonden in oorsprong
Asbestsoort (vezeltype)	Alleen chrysotiel
Asbestconcentratie	Laag (< 50%)
Afschermingsgraad van het gehele materiaal	Geheel of deels (ook) vrij aan de binnenlucht
Toestand van het materiaal	Licht beschadigd, licht verweerd. Intact materiaal type Pical – asbestboard of categorie III 'gebondenheid'

#	Type	Referentie	Resultaat
3.1	Puntmonster	3	Chrysotiel

Beschrijving	vinyl tegels
Omgeving	Binnen
Primaire drager	Vloer
Asbestmateriaal	Prefab - afwerking - Tegel
Bindmiddel van asbestmateriaal	Kunststof of -hars
Gebondenheid op basis van bindmiddel	Hecht
Hoeveelheid (oppervlakte - dikte - aantal)	• 70,00 m ² - 1,00 cm - 1 stuk

Totaal volume	0,70 m ³
Eenvoudig bereikbaar	Ja
Bevestigingswijze	<ul style="list-style-type: none">• Verlijmd, ingegoten, versmeerd
Identificatiemethode	Vaststelling met monstername
Destructieve handeling voor identificatie	Nee
Opmerking	hoeveelheden bij benadering

Zorgvuldig beheren

- Zorg voor een veilig beheer. Vermijd het beschadigen van het asbestmateriaal. Controleer de toestand jaarlijks op wijzigingen.

- Hermetische zone (erkend asbestverwijderaer)
Voor het verwijderen van asbesthoudende tegels en lijmlagen dient de techniek van de hermetisch afgesloten zone toegepast te worden. Deze verwijderingsmethode mag enkel uitgevoerd worden door een erkend asbestverwijderaer.

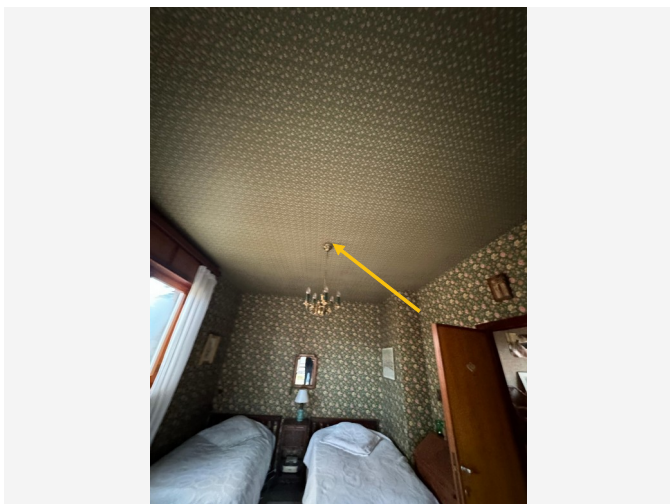
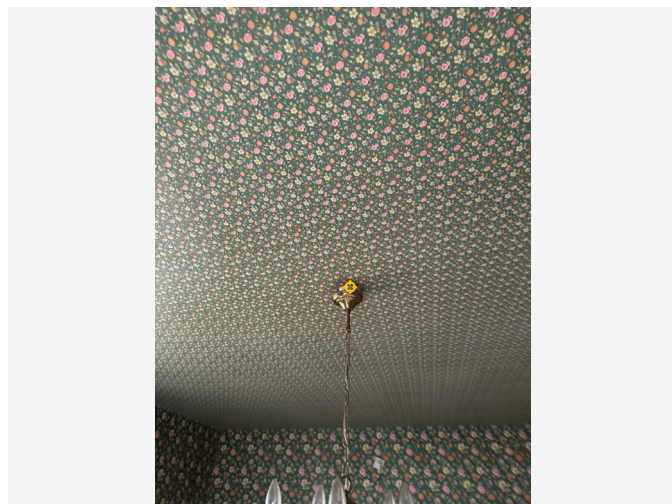
Fiche 5: pleisterwerk plafond

Geen asbest

#	Type	Referentie	Resultaat
5.1	Mengmonster	2	Geen asbest

Beschrijving	pleisterwerk plafond
Omgeving	Binnen
Primaire drager	Plafond
Bindmiddel van materiaal	Gips - kalk

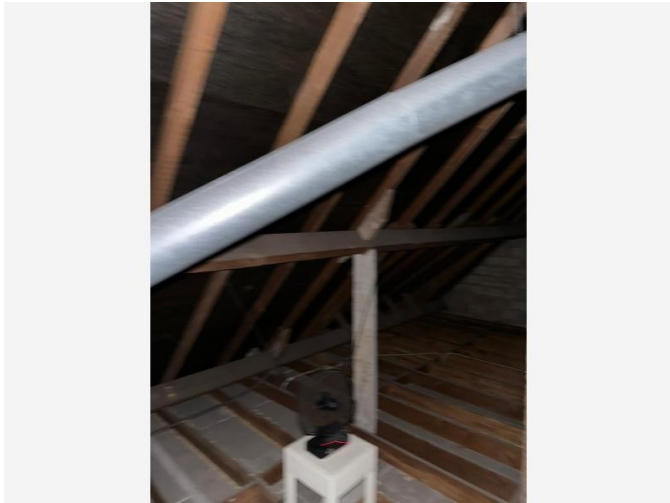
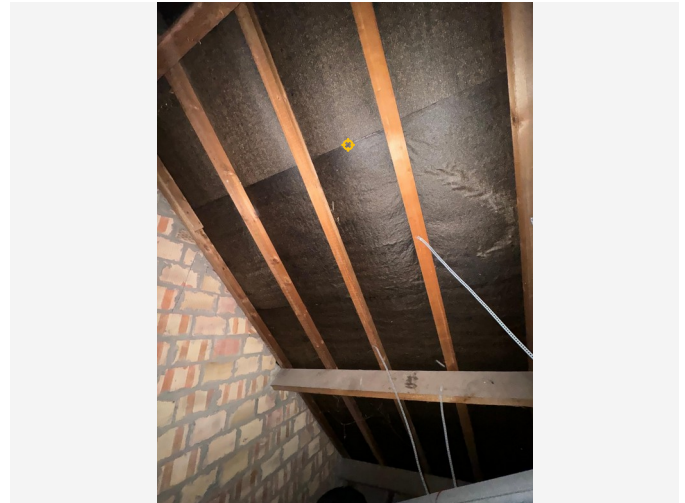
Geen asbest

#	Type	Referentie	Resultaat
6.1	Puntmonster	5	Geen asbest

Beschrijving	onderdak
Omgeving	Binnen
Primaire drager	Schuin dak
Bindmiddel van materiaal	Bitumen (roofing, teer, asfalt)

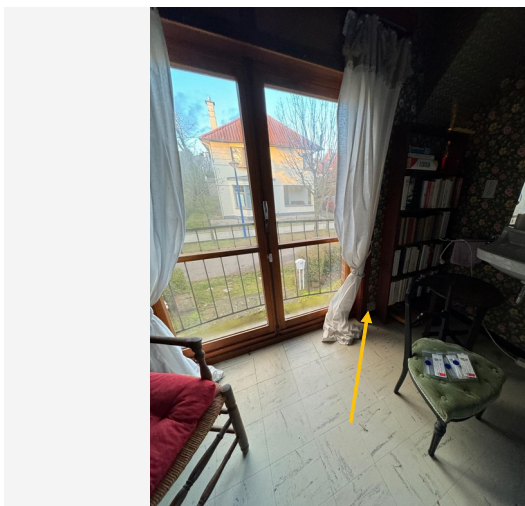
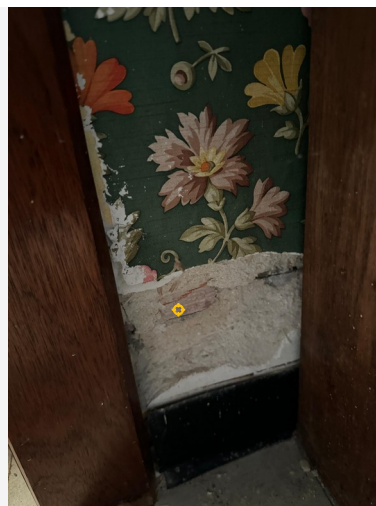
Fiche 7: pleisterwerk wand

Geen asbest

#	Type	Referentie	Resultaat
7.1	Mengmonster	1	Geen asbest

Beschrijving	pleisterwerk wand
Omgeving	Binnen
Primaire drager	Binnenwand
Bindmiddel van materiaal	Gips - kalk
