Asbestinventarisatetest

Willem Elsschotlaan 23, 8670 Koksijde

Attestnummer : 20240419-000044.000

Uitgegeven op : 19.04.2024

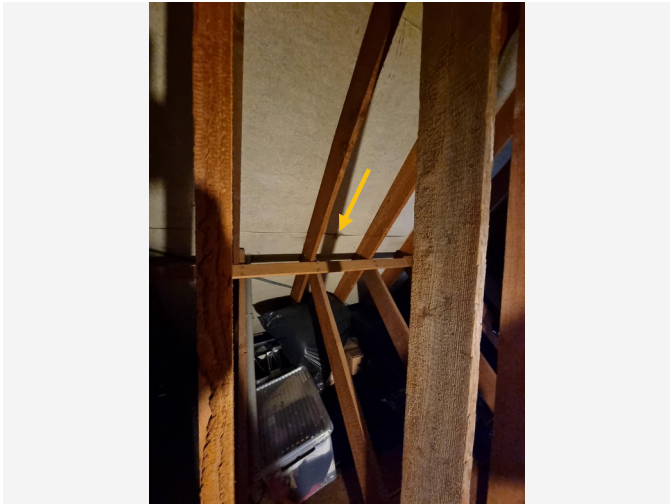
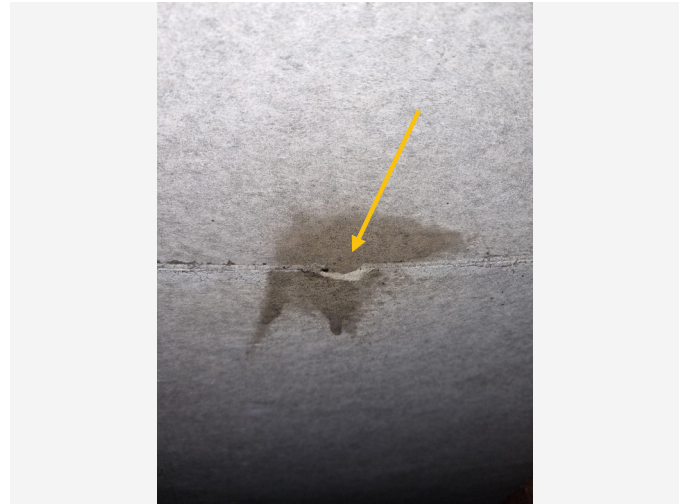
Het asbestmateriaal valt onder de mijlpaal van 2040.

Eindbeoordeling materiaalrisico	Laag materiaalrisico en/of verlaagde kans op vezelvrijgave
---------------------------------	--

Gebondenheid	Categorie 1: hechtgebonden in oorsprong
Asbestsoort (vezeltype)	Alleen chrysotiel
Asbestconcentratie	Laag (< 50%)
Afschermingsgraad van het gehele materiaal	Geheel of deels (ook) vrij aan binnenluchtstromen
Toestand van het materiaal	Licht beschadigd, licht verweerd. Intact materiaal type Pical – asbestboard of categorie III 'gebondenheid'

#	Type	Referentie	Resultaat
1.1	Puntmonster	MM3	Chrysotiel

Beschrijving	menuiserie onderdak
Omgeving	Binnen
Primaire drager	Schuin dak
Asbestmateriaal	Plaat, paneel, tablet - Type Menuiserie

Bindmiddel van asbestmateriaal	Cement
Gebondenheid op basis van bindmiddel	Hecht
Hoeveelheid (oppervlakte - dikte - aantal)	<ul style="list-style-type: none"> • 150,00 m² - 0,32 cm - 1 stuk
Totaal volume	0,48 m ³
Eenvoudig bereikbaar	<p>Nee</p> <ul style="list-style-type: none"> • Het asbestmateriaal is bedekt (uitgezonderd laag verf, coating, behang, kunststof, textiel) en het wegnemen van het bedekkende materiaal kan niet zonder het bedekkende materiaal te beschadigen.
Bevestigingswijze	<ul style="list-style-type: none"> • Genageld, geniet
Identificatiemethode	Vaststelling met monsternamen
Destructieve handeling voor identificatie	Nee

- Zorg voor een veilig beheer. Vermijd het beschadigen van het asbestmateriaal. Controleer de toestand jaarlijks op wijzigingen.

- Eenvoudige handelingen: mag via doe-het-zelf of door werknemer(s) met opleidingsattest eenvoudige handelingen
Een onderdak is vaak genageld of geniet. De toepassing zal hierdoor gemakkelijker breken tijdens de sanering. Het is af te raden het onderdak zelf te verwijderen.
Laten verwijderen door aannemer met opleidingsattest eenvoudige handelingen.
- Eenvoudige handelingen: enkel door erkend asbestverwijderaar
Een onderdak is vaak genageld of geniet. De toepassing zal hierdoor gemakkelijker breken tijdens de sanering. Het is af te raden het onderdak zelf te verwijderen.
Laten verwijderen door aannemer met opleidingsattest eenvoudige handelingen.

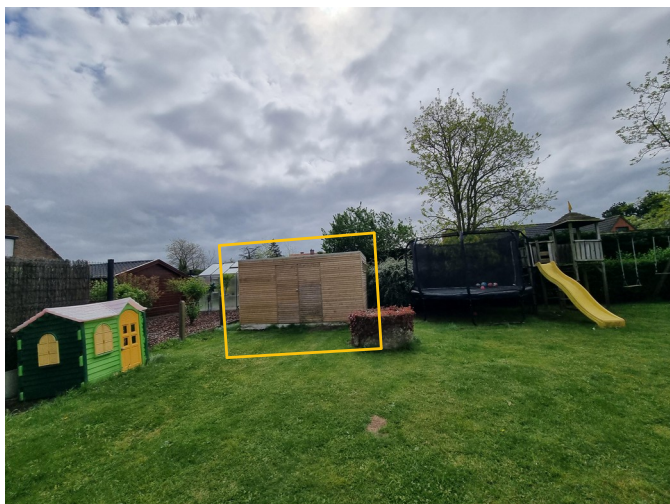
Uitgesloten van inspectie

Bouwjaar: 2022

Constructies gebouwd vanaf 2001 moeten niet onderzocht worden

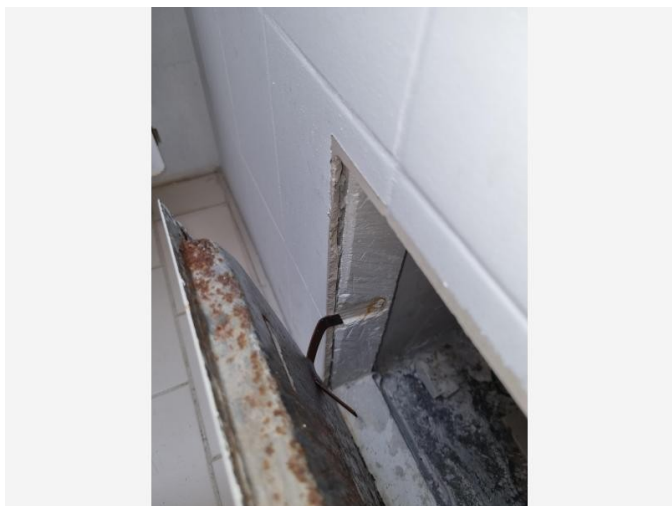
De tegellijm in de badkamer was niet waarneembaar, er waren geen openingen of beschadigingen. Via het luikje aan het bad kon geen representatief monster genomen worden.

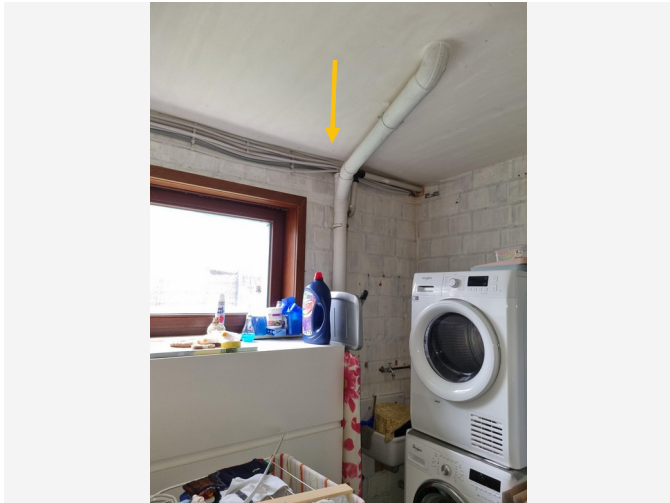
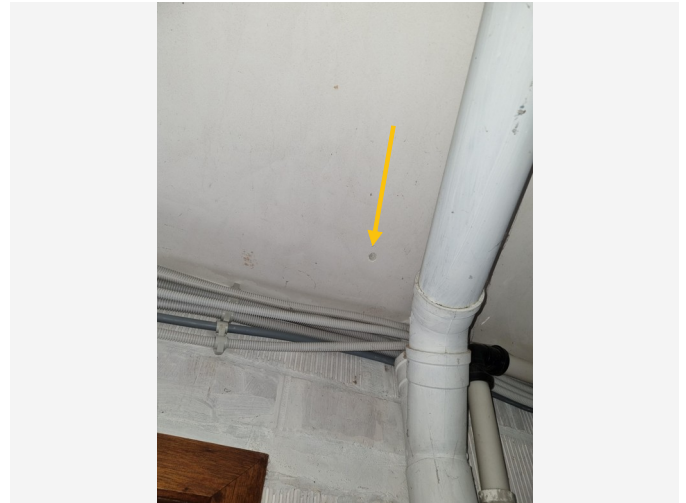
Fiche 4: pleisterwerk plafonds

Geen asbest

#	Type	Referentie	Resultaat
4.1	Mengmonster	MM2	Geen asbest

Beschrijving	pleisterwerk plafonds
Omgeving	Binnen
Primaire drager	Plafond

Bindmiddel van materiaal	Gips - kalk
Gebondenheid op basis van bindmiddel	Niet-hechtgebonden
Hoeveelheid (oppervlakte - dikte - aantal)	• 150,00 m ² - 1,00 cm - 1 stuk
Totaal volume	1,50 m ³
Identificatiemethode	Vaststelling met monstername
Destructieve handeling voor identificatie	Nee

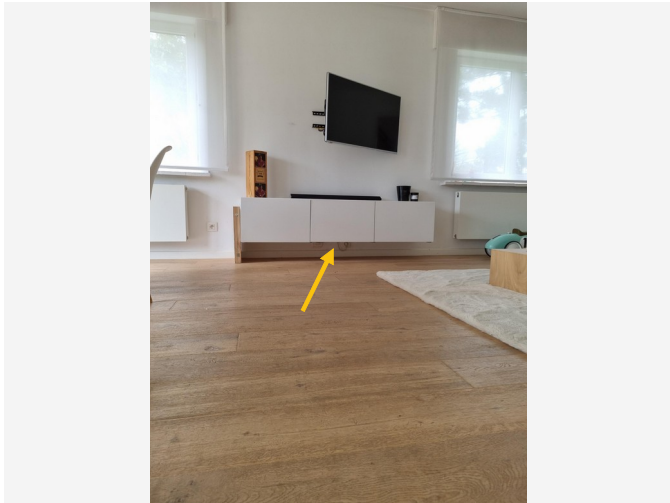
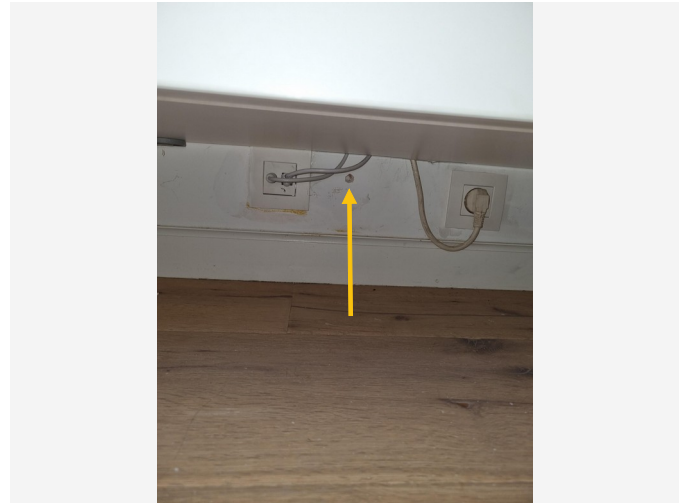
Geen asbest

#	Type	Referentie	Resultaat
5.1	Mengmonster	MM1	Geen asbest

Beschrijving	pleisterwerk wanden
Omgeving	Binnen
Primaire drager	Binnenwand

Bindmiddel van materiaal	Gips - kalk
Gebondenheid op basis van bindmiddel	Niet-hechtgebonden
Hoeveelheid (oppervlakte - dikte - aantal)	• 200,00 m ² - 1,00 cm - 1 stuk
Totaal volume	2,00 m ³
Identificatiemethode	Vaststelling met monstername
Destructieve handeling voor identificatie	Nee
Opmerking	In de garage en berging waar ketel staat werd geen pleister waargenomen.
