Asbestinventarisatetest

Schaessensstraat 8, 8670 Koksijde

Attestnummer : 20240326-000099.000

Uitgegeven op : 26.03.2024

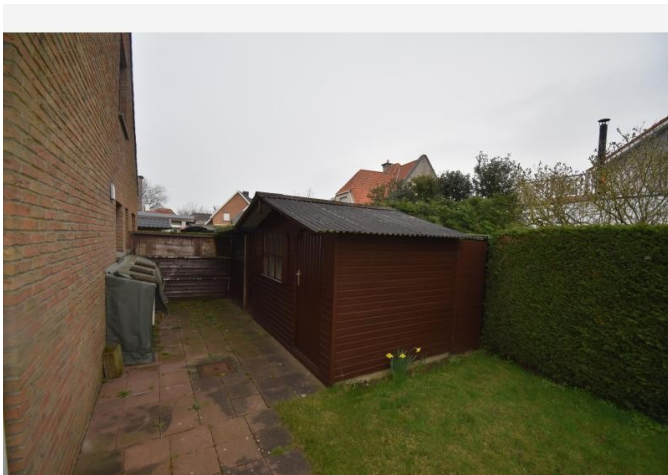
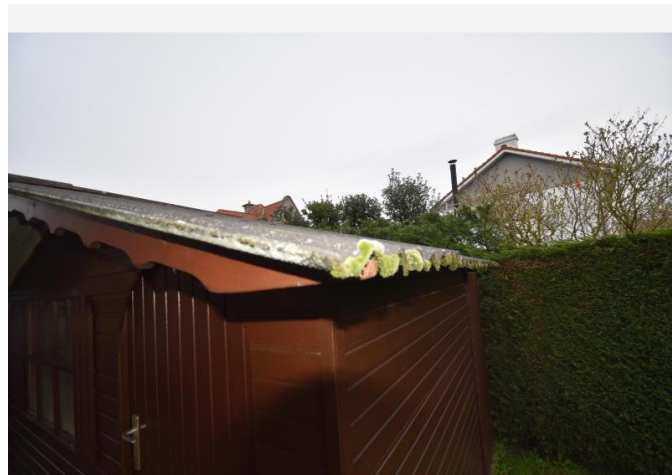
Beschrijving	Type	Actie
1. Golfplaten - Tuinhuis	Asbestmateriaal	Dringend verwijderen

Het asbestmateriaal valt onder de mijlpaal van 2034.

Eindbeoordeling materiaalrisico	Hoog materiaalrisico en/of hoge kans op vezelvrijgave
---------------------------------	---

Gebondenheid	Categorie 1: hechtgebonden in oorsprong
Asbestsoort (vezeltype)	Crocidoliet aanwezig
Asbestconcentratie	Laag (< 50%)
Afschermingsgraad van het gehele materiaal	Geheel of deels (ook) vrij aan de binnenlucht
Toestand van het materiaal	Matig beschadigd, matig verweerd

Beschrijving	Golfplaten - Tuinhuis
Omgeving	Grenst aan binnen- en buitenlucht
Primaire drager	Schuin dak
Asbestmateriaal	Dak- en gevelbekleding - Golfplaat

- Verwijder dit asbestmateriaal zo snel mogelijk. Volg de toestand goed op.

- Eenvoudige handelingen: mag via doe-het-zelf of door werknemer(s) met opleidingsattest eenvoudige handelingen
Bevindt het asbest zich buiten uw woning of gebouw? Dan mag u de volgende toepassingen zelf wegnemen:
 - Hechtgebonden asbest dat niet beschadigd is.
 - Hechtgebonden asbest dat wel beschadigd is en waarbij er vrije asbestvezels zichtbaar zijn.
 - Een beschadigde toepassing of asbest in slechte staat kan makkelijk verder breken of vergruizen. Er komen dan schadelijke asbestvezels vrij die ingeademd kunnen worden.U mag bijgevolg enkel beschadigd of verweerd asbest verwijderen indien: de toepassing niet verder beschadigd raakt of vergruist en er niemand anders in de buurt is.

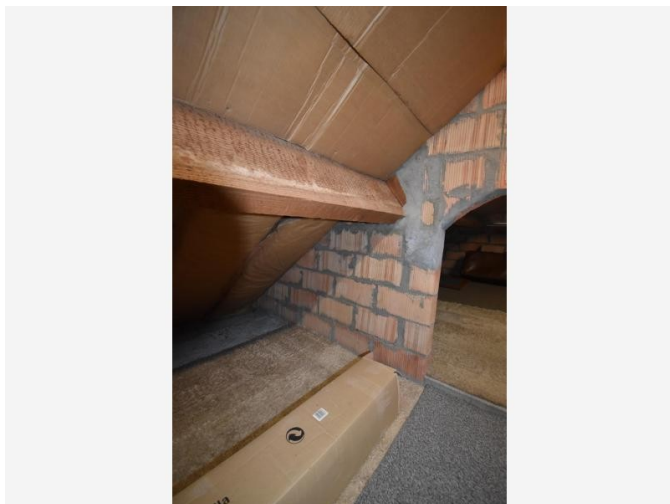
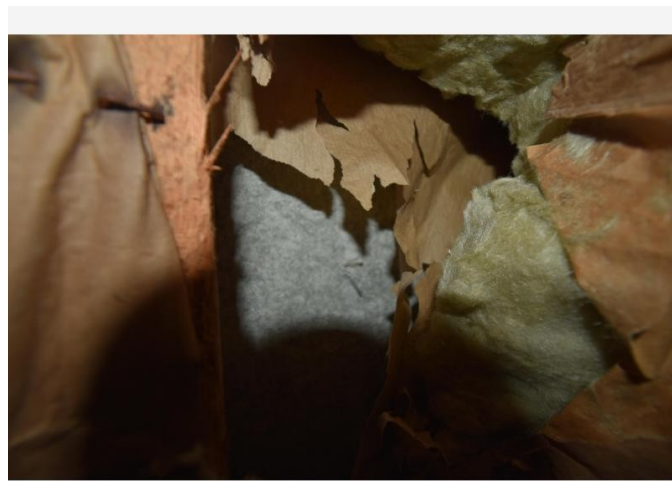
2. Onderdak - Hellend dak	Asbestmateriaal	Zorgvuldig beheren
2.1 Code: 86519-2	Puntmonster	-

Het asbestmateriaal valt onder de mijlpaal van 2040.

Eindbeoordeling materiaalrisico	Zeer laag materiaalrisico en/of zeer lage kans op vezelvrijgave
---------------------------------	---

Gebondenheid	Categorie 1: hechtgebonden in oorsprong
Asbestsoort (vezeltype)	Alleen chrysotiel
Asbestconcentratie	Laag (< 50%)
Afschermingsgraad van het gehele materiaal	Niet stootvaste afscherming
Toestand van het materiaal	Licht beschadigd, licht verweerd. Intact materiaal type Pical – asbestboard of categorie III 'gebondenheid'

#	Type	Referentie	Resultaat
2.1	Puntmonster	86519-2	Chrysotiel

Beschrijving	Onderdak - Hellend dak
Omgeving	Binnen
Primaire drager	Schuin dak
Asbestmateriaal	Plaat, paneel, tablet - Type Menuiserite
Bindmiddel van asbestmateriaal	Cement
Gebondenheid op basis van bindmiddel	Hecht
Hoeveelheid (oppervlakte - dikte - aantal)	<ul style="list-style-type: none">• 125,00 m² - 0,32 cm - 1 stuk
Totaal volume	0,40 m ³
Eenvoudig bereikbaar	Ja
Bevestigingswijze	<ul style="list-style-type: none">• Genageld, geniet
Identificatiemethode	Vaststelling met monstername
Destructieve handeling voor identificatie	Nee

- Zorg voor een veilig beheer en verwijder dit asbestmateriaal wanneer het bij werken eenvoudig bereikbaar wordt. Controleer de toestand jaarlijks op wijzigingen.

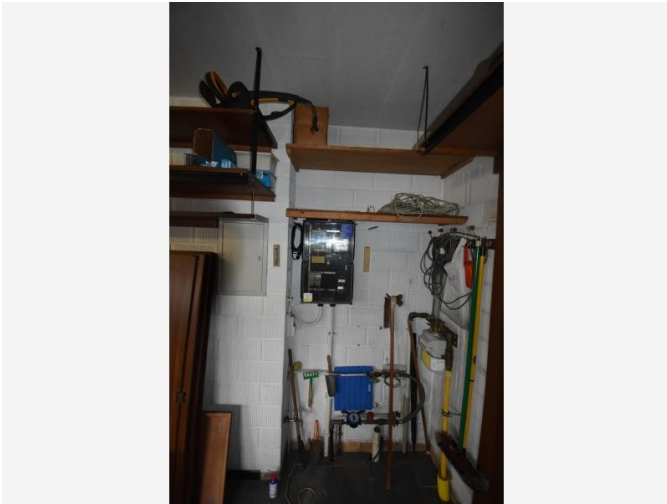
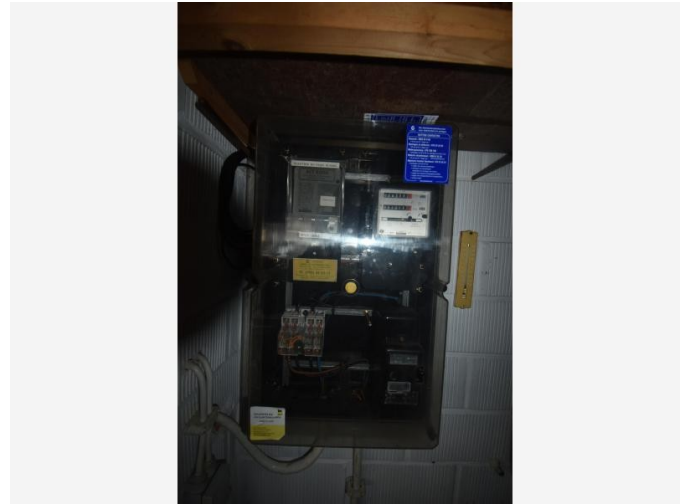
Het asbestmateriaal valt onder de mijlpaal van 2040.

Eindbeoordeling materiaalrisico	Zeer laag materiaalrisico en/of zeer lage kans op vezelvrijgave
---------------------------------	---

Gebondenheid	Categorie 1: hechtgebonden in oorsprong
Asbestsoort (vezeltype)	Crocidoliet aanwezig
Asbestconcentratie	Laag (< 50%)
Afschermingsgraad van het gehele materiaal	Stootvaste afscherming of omkasting
Toestand van het materiaal	Licht beschadigd, licht verweerd. Intact materiaal type Pical – asbestboard of categorie III 'gebondenheid'

Beschrijving	Elektriciteitsteller in bakeliet
Omgeving	Binnen
Primaire drager	Communicatie en elektrische infrastructuur en uitrusting
Asbestmateriaal	Plaat, paneel, tablet - Type Bakeliet
Bindmiddel van asbestmateriaal	Kunststof of -hars
Gebondenheid op basis van bindmiddel	Hecht

- Zorg voor een veilig beheer en verwijder dit asbestmateriaal wanneer het bij werken eenvoudig bereikbaar wordt. Controleer de toestand jaarlijks op wijzigingen.

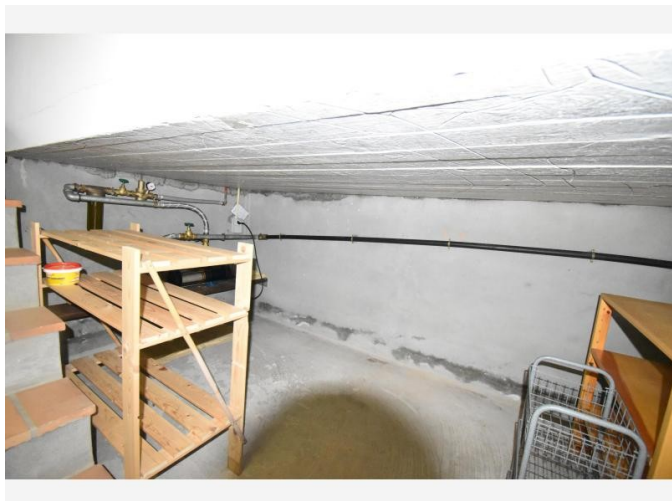
Deze constructie is volledig opgebouwd uit niet-asbestverdachte materialen.

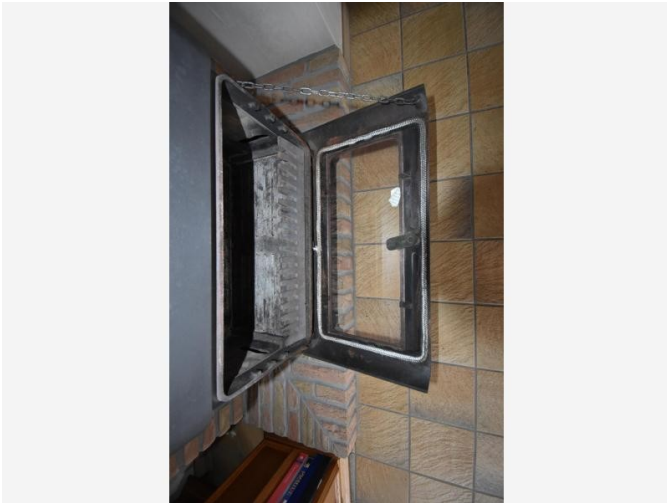
Glasvezelkoord werd geconstateerd via de visuele eigenschappen van het materiaal (Blinkende egale flexibele koord). Bij installaties voor 2001 kan asbestkoord voorkomen.

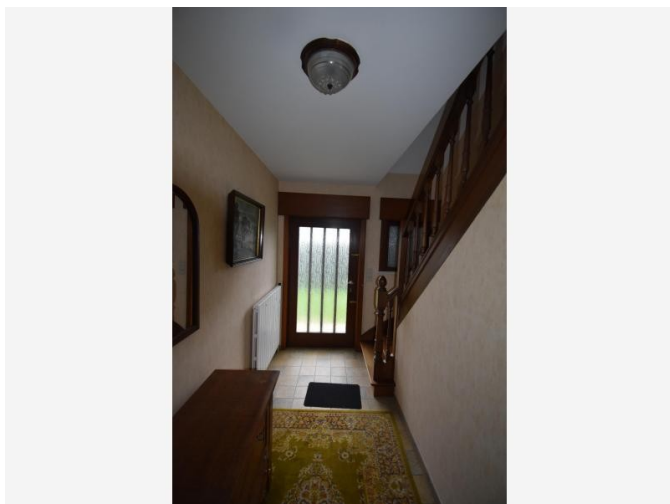
Het plafond in de volledige woning bestaat uit een verlaagd plafond. Er is geen pleisterwerk rechtstreeks aan de plafonds waar te nemen, zonder destructief onderzoek (Wel gipskarton)

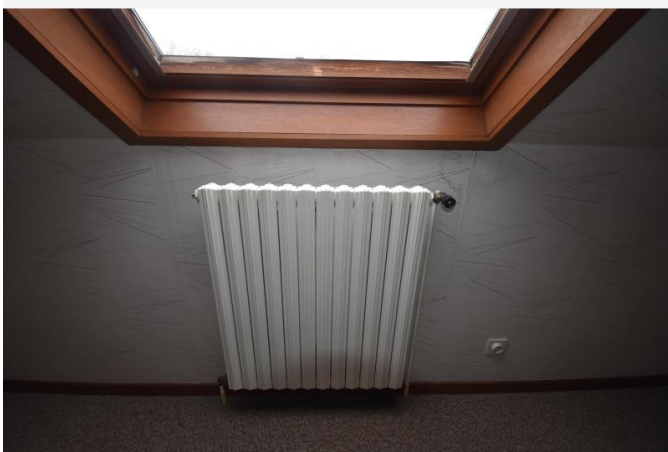
De entiteit is verwarmd met gietijzeren radiatoren.

Het bouwjaar en/of de technische gegevens van deze verwarmingselementen konden niet worden waargenomen.

Asbestverdachte materialen (bv. pakkingen, asbestkoord, verbindingen voor buizen of kanalen, brandwerende materialen, ...) kunnen bijgevolg in de toestellen aanwezig zijn. Er werd geen destructief onderzoek gesteld op de toestellen.

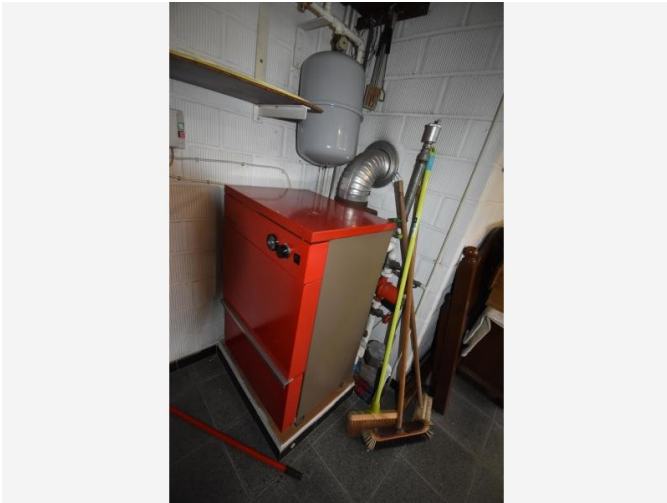
Asbestverdachte materialen (bv: pakkingen, asbestkoord, verbindingen voor buizen of kanalen, brandwerende materialen, ...) kunnen voorkomen in het toestel. Dit is niet te bepalen zonder destructief onderzoek. Gelieve dit te laten controleren door een erkend technicus bij het eerstvolgende onderhoud.

Er werd geen asbesthoudende beplating onder of rondom de verwarmingsketel waargenomen.

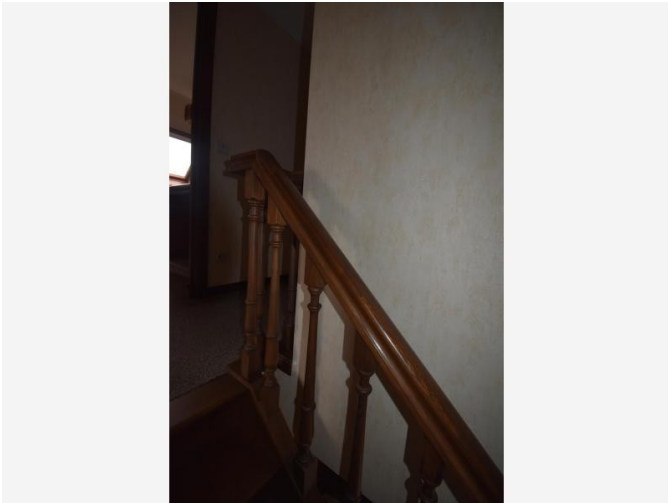
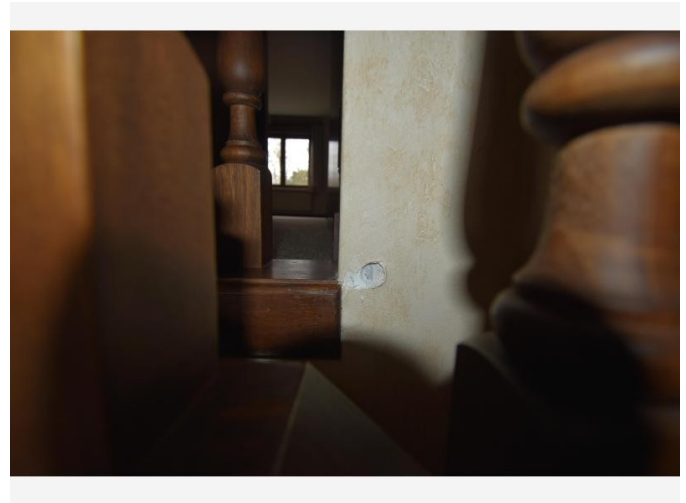
Geen asbest

#	Type	Referentie	Resultaat
9.1	Mengmonster	86519-1	Geen asbest
