# Asbestinventarisatetest

Dwarsstraat 13, 8670 Koksijde

Attestnummer : **20250522-000269.000**

Uitgegeven op : **22.05.2025**

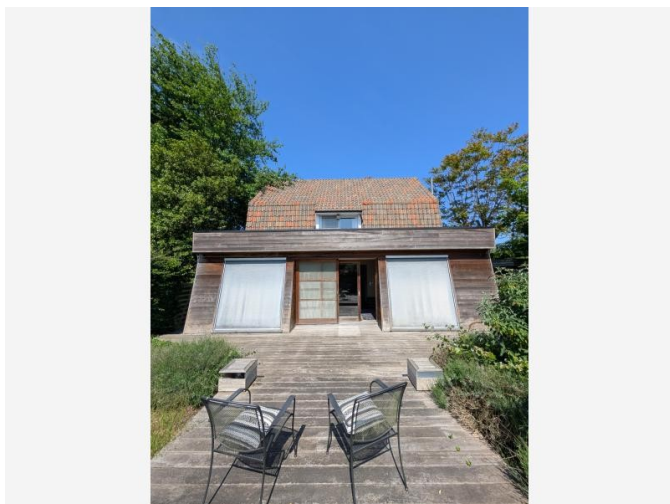
Situeringsfoto

**Bouwjaar:** 2003

*Constructies gebouwd vanaf 2001 moeten niet onderzocht worden*

| Opmerking | De aanbouw werd opgebouwd in 2003. Hierdoor moet dit gedeelte niet onderzocht worden daar enkel gebouwdelen met risicobouwjaar van voor 2001 dienen onderzocht te worden. |

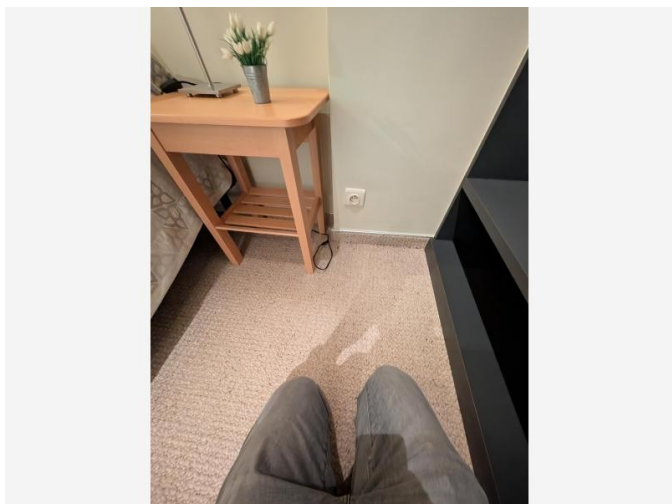
Vrije foto

In de gang en slaapkamers boven werd tapis plein aangebracht. Er kan geen onderzoek naar de lijm of onderliggende laag gedaan worden zonder destructief tewaterk te gaan.

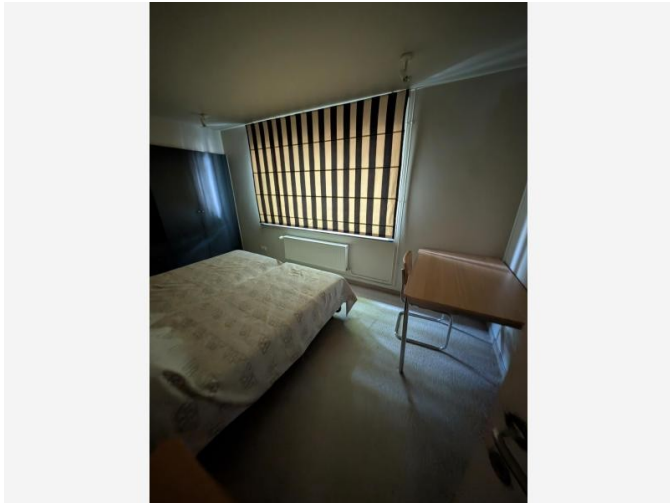
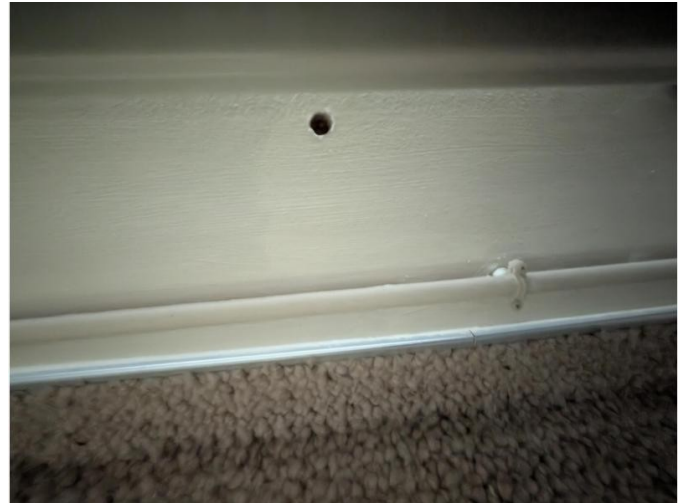
## Fiche 3: pleister wanden

Geen asbest

| # | Type | Referentie | Resultaat |
|---|---|---|---|
| 3.1 | Mengmonster | MO1 | Geen asbest |

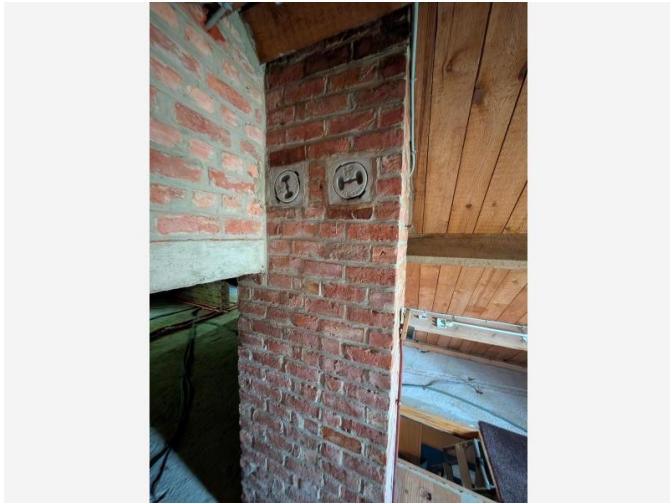
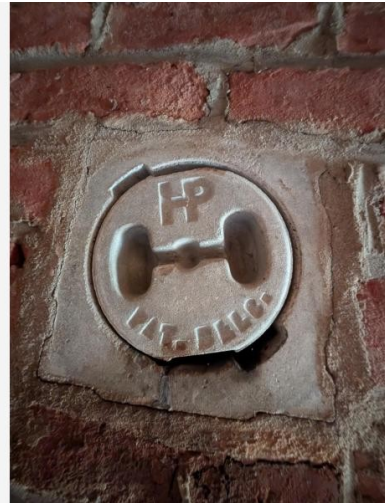
## Fiche 4: cementen luikjes zolder schouw

Geen asbest

| # | Type | Referentie | Resultaat |
|---|---|---|---|
| 4.1 | Puntmonster | MO3 | Geen asbest |

| Opmerking | De roetluikjes aan de schouw op zolder werden getest en naar een erkend labo opgestuurd. Deze werden negatief getest op asbestvezels. |

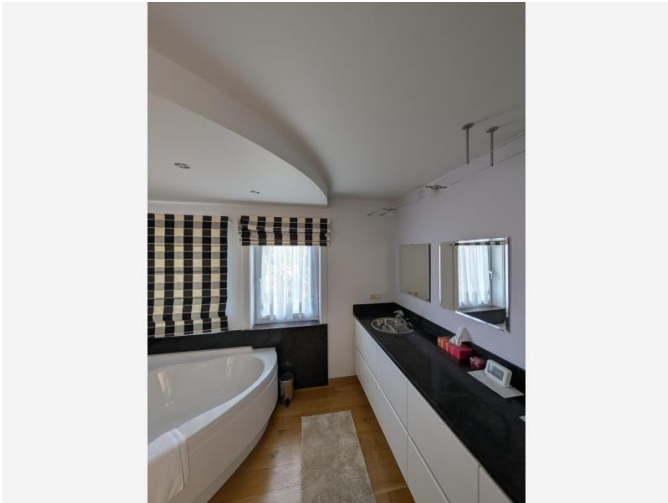
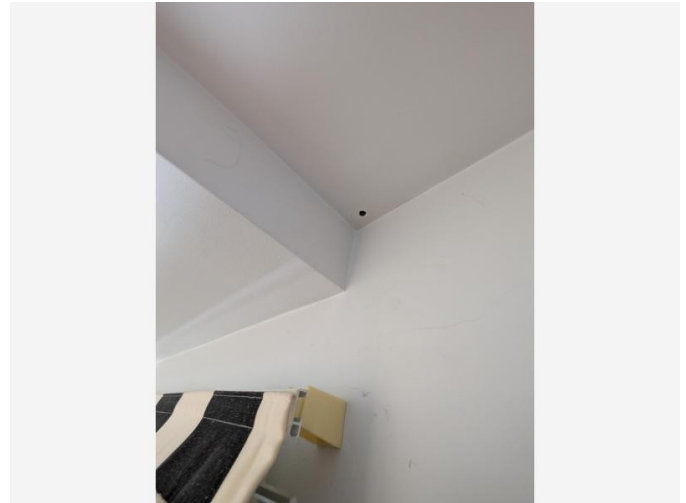
## Fiche 5: pleister plafonds

Geen asbest

| # | Type | Referentie | Resultaat |
|---|---|---|---|
| 5.1 | Mengmonster | MO2 | Geen asbest |

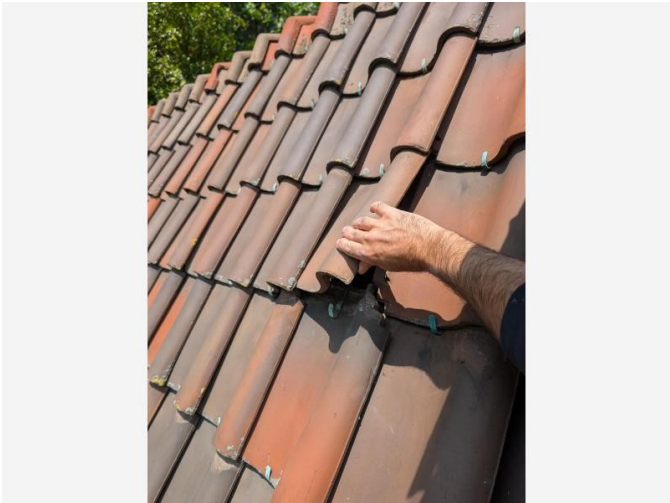
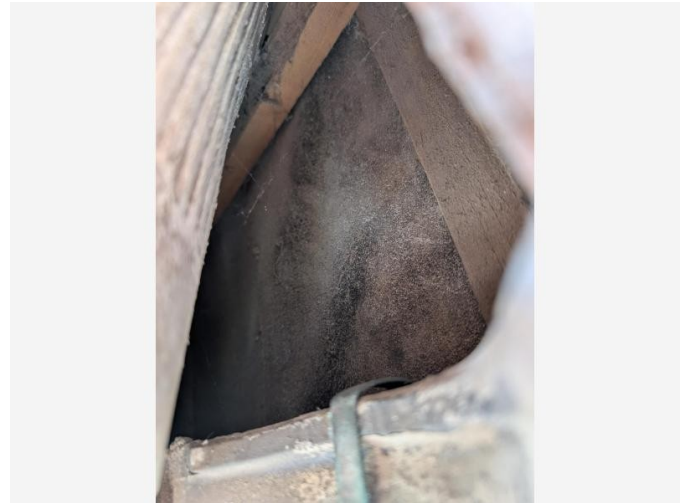
Geen asbest

| # | Type | Referentie | Resultaat |
|---|---|---|---|
| 6.1 | Puntmonster | MO4 | Geen asbest |

| Opmerking | Na het opheffen van een dakpan én via inspectie op zolder doorheen een opening kon vastgesteld worden dat er een roofinglaag gebruikt wordt als onderdak. Hiervan werd een staal genomen en opgestuurd naar een erkend labo. Dit werd negatief getest op asbestvezels. |
