# Asbestinventarisatetest

Zeepannelaan 26, 8670 Koksijde

Attestnummer : **20250728-000123.000**

Uitgegeven op : **28.07.2025**

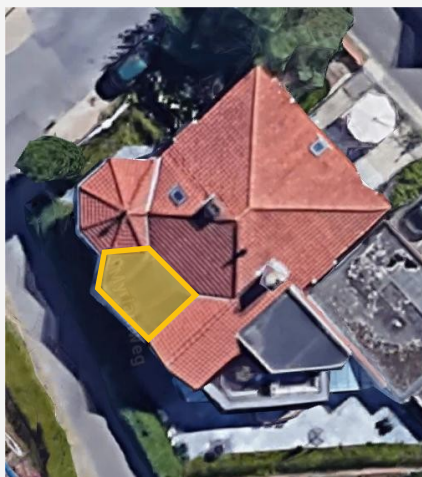
Situeringsfoto

**Reden:** Het te onderzoeken materiaal situeert zich hoger dan 3,50 m te rekenen vanaf een veilige ondergrond

**Uitleg van de asbestdeskundige:** Onder de aangebrachte epdm kan een lijmlaag zitten. Dit kon niet nagegaan worden ter plaatse daar het materiaal zich hoger van 3,5 m vanaf de begane grond bevindt.

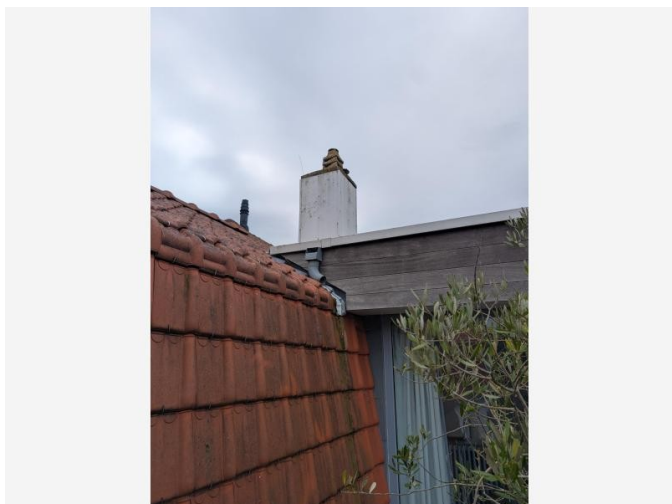
Situeringsfoto

**Reden:** Het te onderzoeken materiaal situeert zich hoger dan 3,50 m te rekenen vanaf een veilige ondergrond

**Uitleg van de asbestdeskundige:** De schouw kan niet geïnspecteerd worden. Van binnenuit is hij afgesloten door de aanwezigheid van de kachel. Langs buiten kan hij niet op een veilige manier geïnspecteerd worden. De opening bevindt zich op meer dan 3,5 m van de ondergrond en kan niet op een veilige manier geïnspecteerd worden vanop het schuine dak.

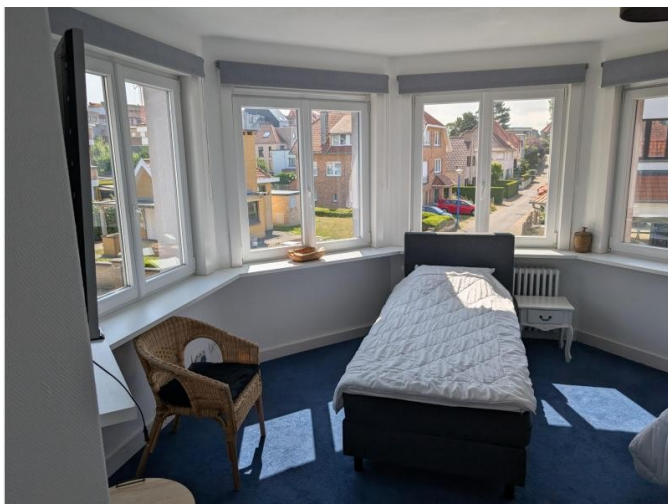
Vrije foto

Het tapijt kan onderliggende lijmlaag bevatten die asbesthoudend is. Dit kon niet uitgesloten worden zonder destructief te werk te gaan.

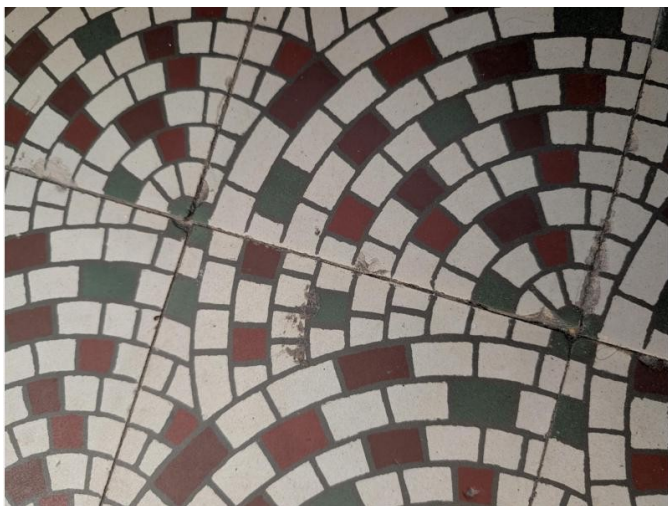
Vrije foto

De tegels in de gang en wc kunnen verlijmd zijn. Dit kan asbesthoudend zijn. Zonder destructief te werk te gaan kan dit niet uitgesloten worden via staalname.

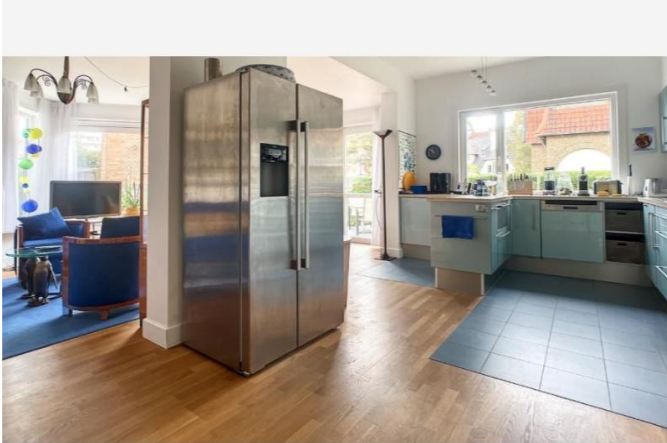
Vrije foto

In delen van de woning ligt een parketvloer. Deze kunnen asbest bevatten, met name in de lijm die gebruikt is om de vloer te leggen. Er kon niet nagegaan worden of er een lijmlaag zat zonder destructief te werk te gaan.

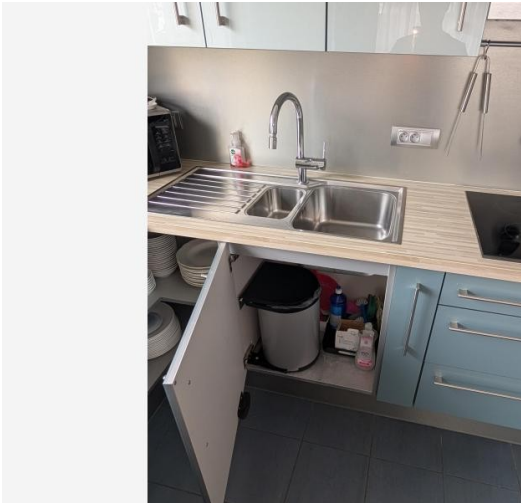
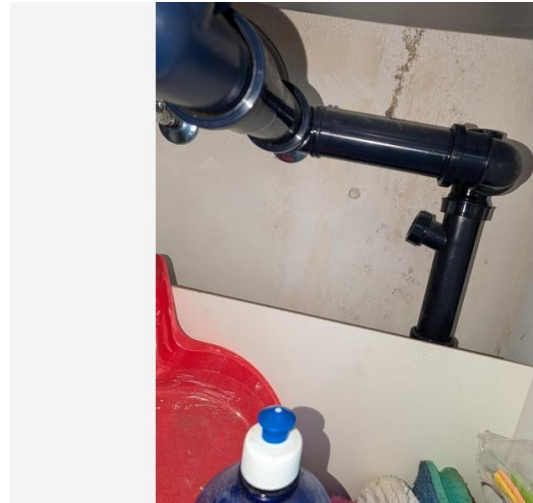
## Fiche 6: pleister wanden

Geen asbest

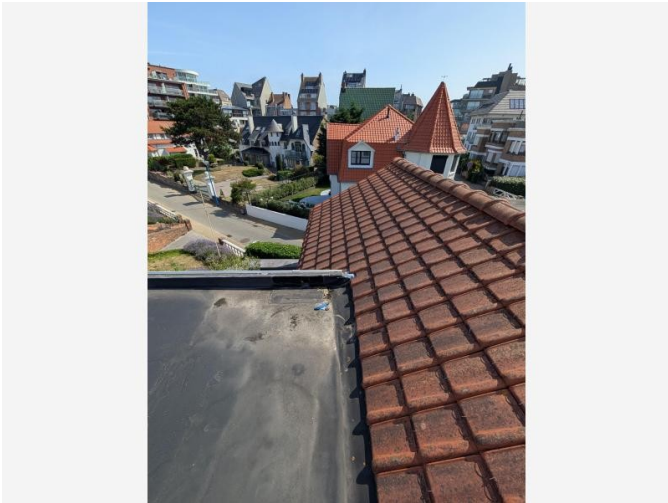
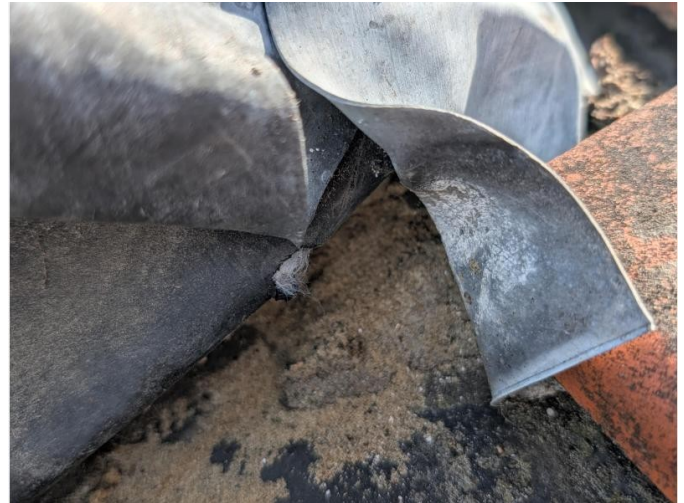
## Fiche 7: EPDM plat dak 1e verdiep achteraan

Geen asbest

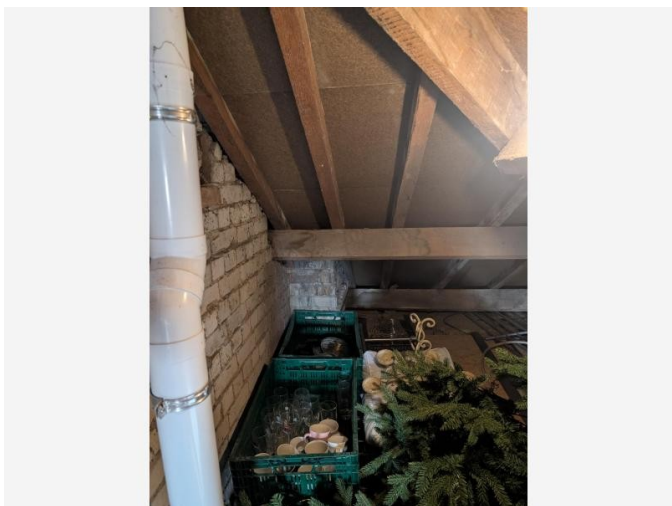
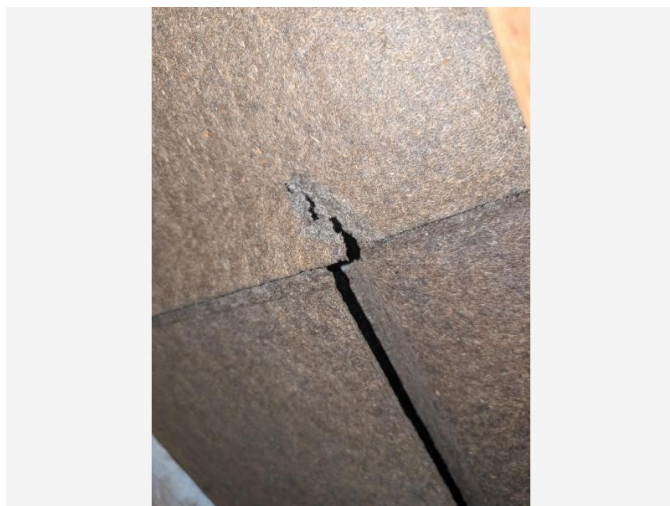
## Fiche 8: onderdak

Geen asbest

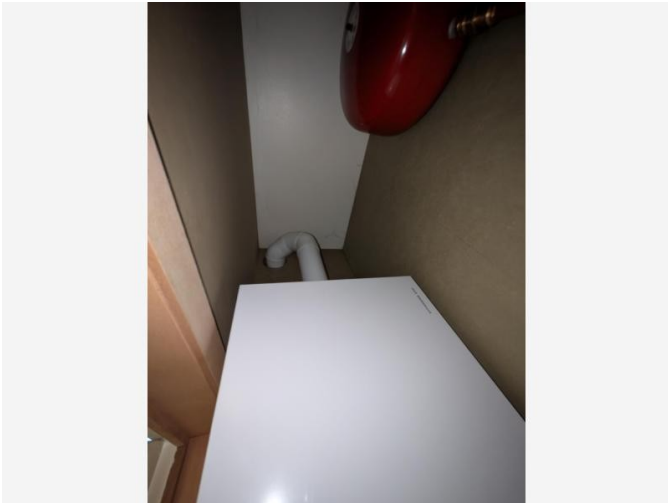
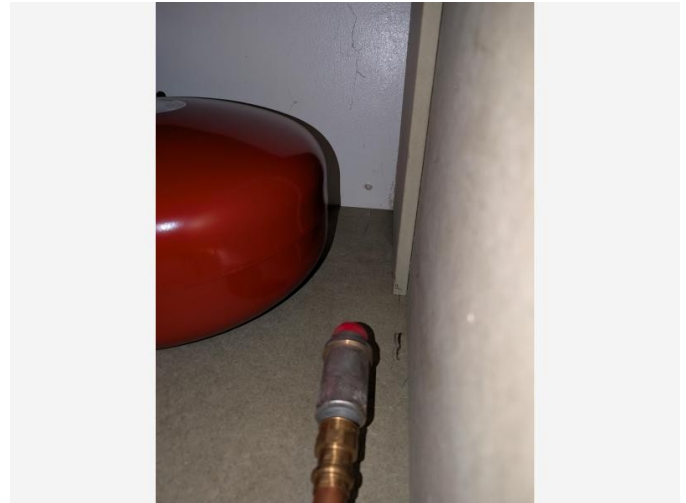
## Fiche 9: pleister plafonds

Geen asbest

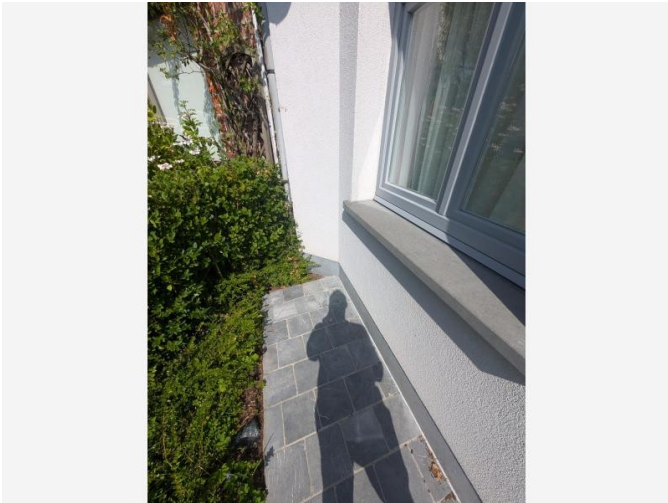
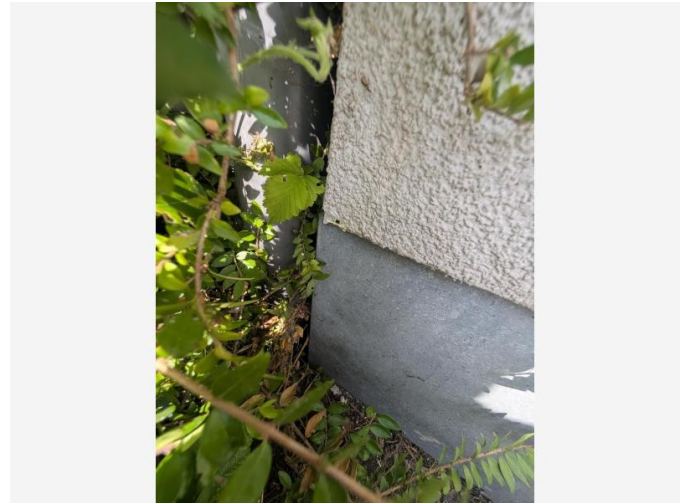
Geen asbest

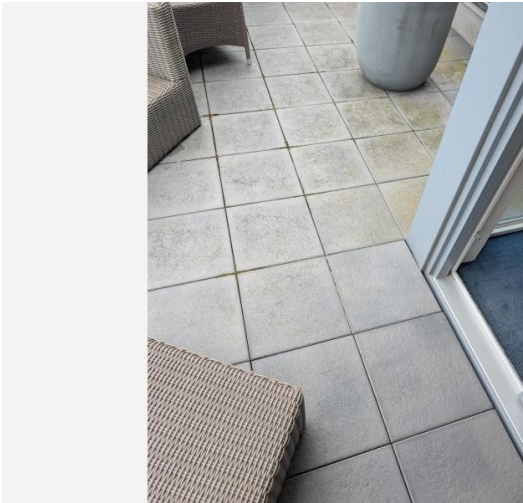
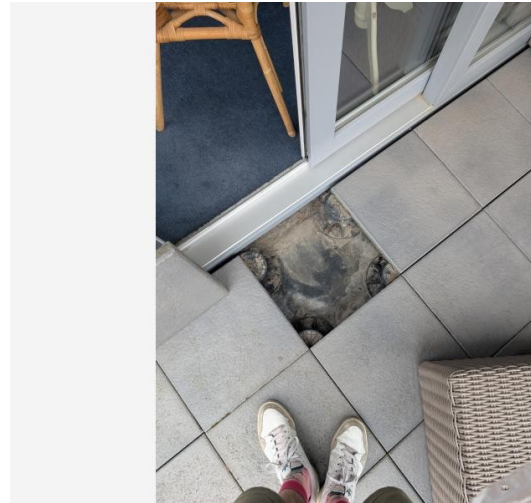
## Fiche 11: EPDM plat dak GV achteraan

Geen asbest
