# Asbestinventarisatattest

Petuniaslaan 12, 8670 Koksijde

Attestnummer : 20250818-000126.000

Uitgegeven op : 18.08.2025

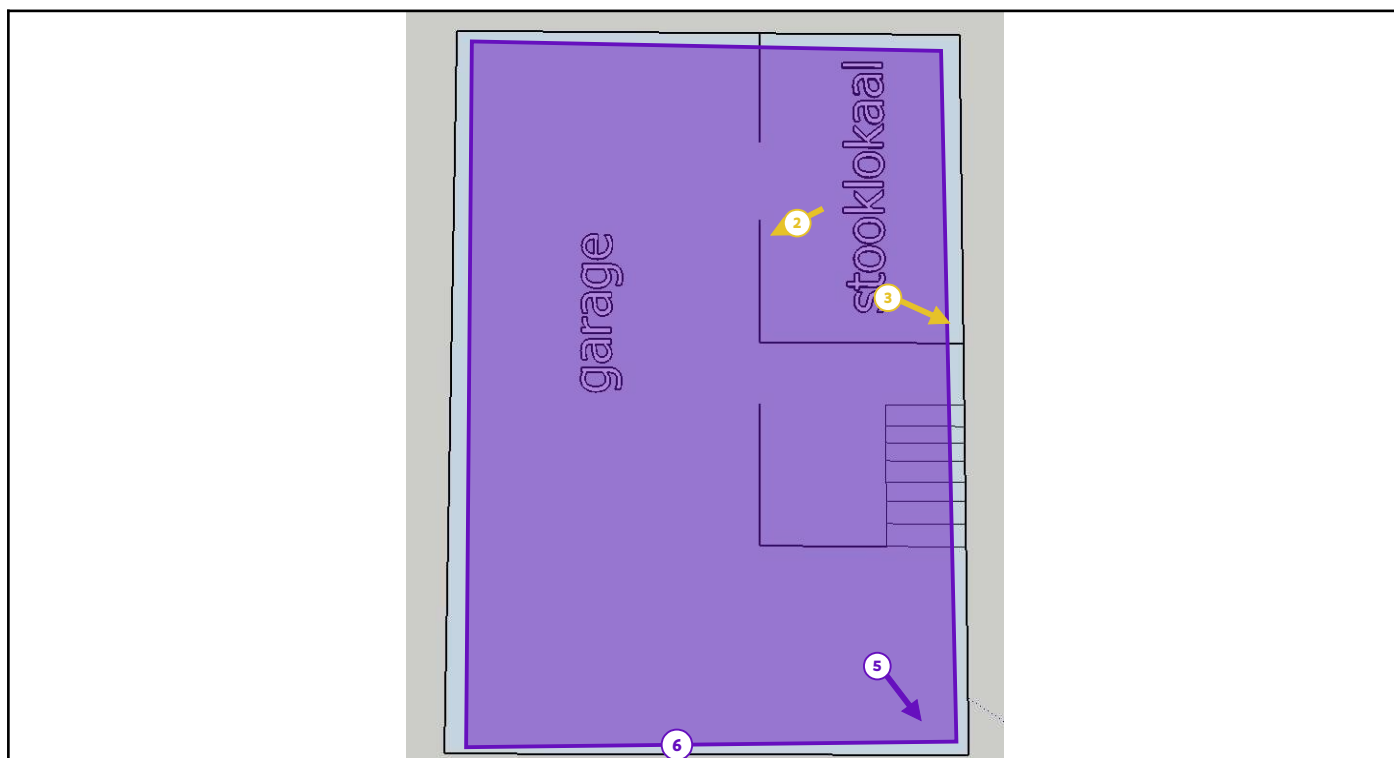
## Plan 1.1: plattegrond garage

| Beschrijving | Type | Actie |
|---|---|---|
| 2. bakeliet schakelaars | Asbestmateriaal | Zorgvuldig beheren |
| 3. roetluik cv-ketel | Asbestmateriaal | Zorgvuldig beheren |

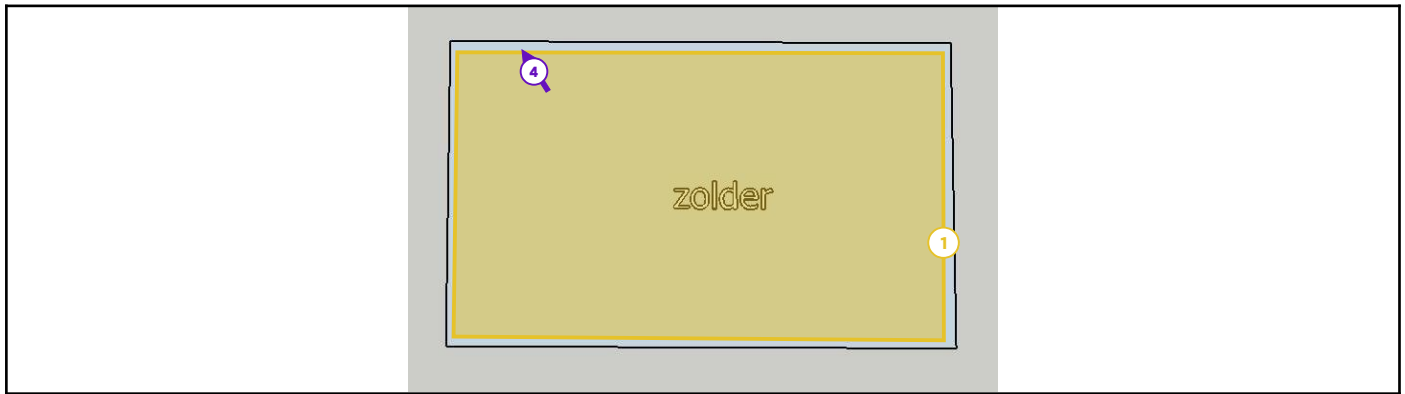
## Plan 1.4: plattegrond zolder

| Beschrijving | Type | Actie |
|---|---|---|
| 1. onderdakplaten | Asbestmateriaal | Zorgvuldig beheren |
| 4. rookgasafvoeren | Beperking | - |

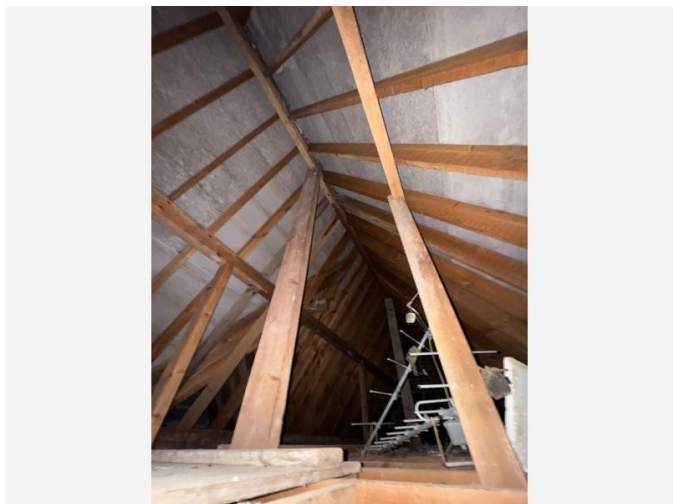
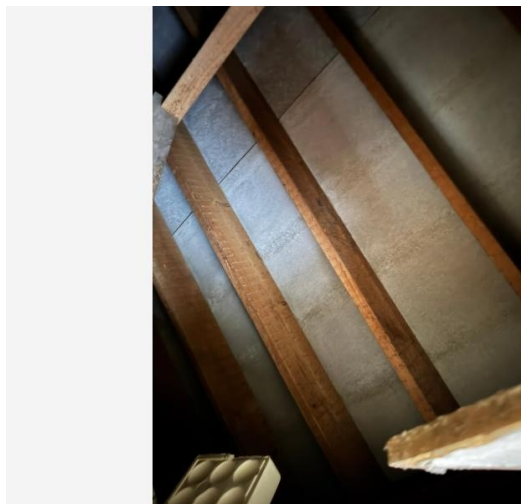
Het asbestmateriaal valt onder de mijlpaal van 2040.

| Eindbeoordeling materiaalrisico | Laag materiaalrisico en/of verlaagde kans op vezelvrijgave |

| Asbestsoort (vezeltype) | Crocidoliet aanwezig |
| Asbestconcentratie | Laag (< 50%) |
| Afschermingsgraad van het gehele materiaal | Geheel of deels (ook) vrij aan de binnenlucht |
| Toestand van het materiaal | Onbeschadigd, niet verweerd |

| Beschrijving | onderdakplaten |
| Asbestmateriaal | Plaat, paneel, tablet - Type Menuiserie |
| Hoeveelheid (oppervlakte - dikte - aantal) | <ul style="list-style-type: none"><li>• 160,00 m<sup>2</sup> - 0,48 cm - 1 stuk</li></ul> |

- Zorg voor een veilig beheer en verwijder dit asbestmateriaal wanneer het bij werken eenvoudig bereikbaar wordt. Controleer de toestand jaarlijks op wijzigingen.

- Eenvoudige handelingen: mag via doe-het-zelf of door werknemer(s) met opleidingsattest eenvoudige handelingen mits de nodige voorzorgen (PBM)

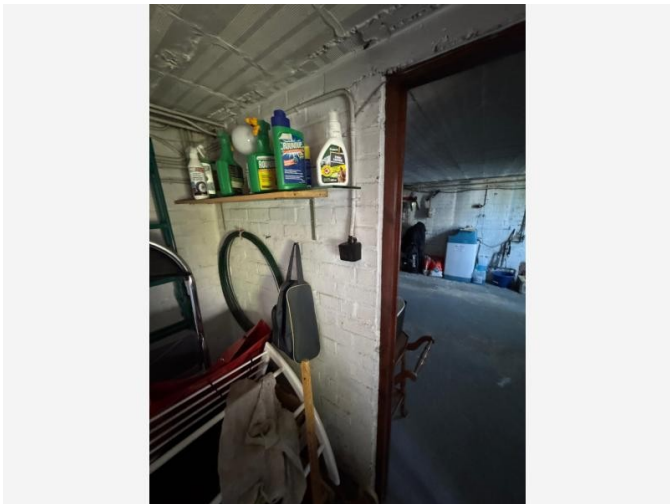
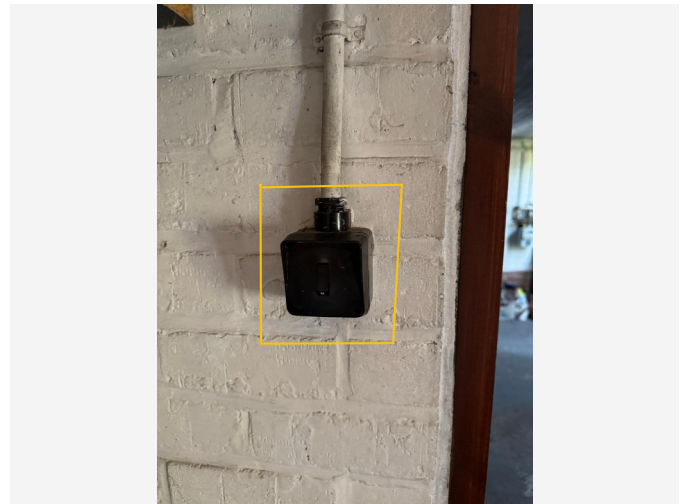
Het asbestmateriaal valt onder de mijlpaal van 2040.

| Eindbeoordeling materiaalrisico | Laag materiaalrisico en/of verlaagde kans op vezelvrijgave |

| Asbestsoort (vezeltype) | Crocidoliet aanwezig |
| Asbestconcentratie | Laag (< 50%) |
| Toestand van het materiaal | Onbeschadigd, niet verweerd |

| Beschrijving | bakeliet schakelaars |
| Asbestmateriaal | Plaat, paneel, tablet - Type Bakeliet |

- Zorg voor een veilig beheer. Vermijd het beschadigen van het asbestmateriaal. Controleer de toestand jaarlijks op wijzigingen.

- Eenvoudige handelingen: mag via doe-het-zelf of door werknemer(s) met opleidingsattest eenvoudige handelingen mits de nodige voorzorgen (PBM)

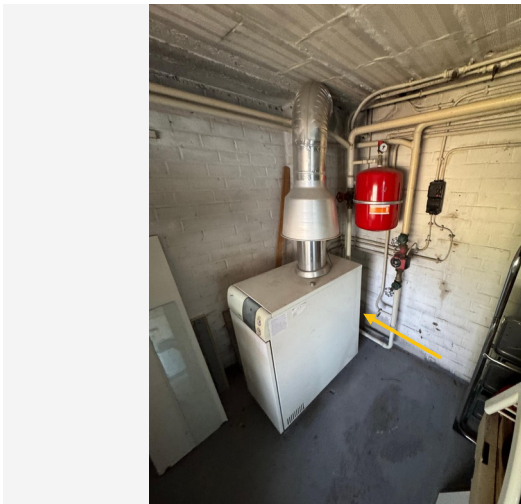
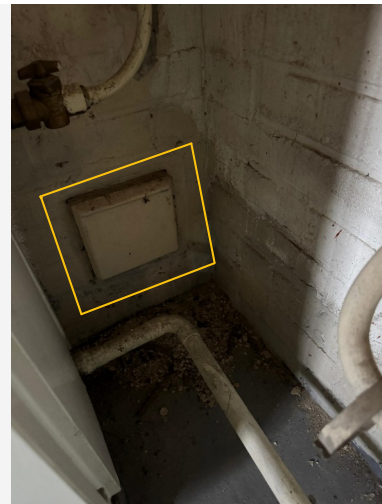
Het asbestmateriaal valt onder de mijlpaal van 2040.

| Eindbeoordeling materiaalrisico | Laag materiaalrisico en/of verlaagde kans op vezelvrijgave |

| Asbestsoort (vezeltype) | Crocidoliet aanwezig |
| Toestand van het materiaal | Onbeschadigd, niet verweerd |

| Beschrijving | roetluik cv-ketel |
| Asbestmateriaal | Brandwerende afsluiting (prefab geheel) - Luik |

- Zorg voor een veilig beheer. Vermijd het beschadigen van het asbestmateriaal. Controleer de toestand jaarlijks op wijzigingen.

- Eenvoudige handelingen: mag via doe-het-zelf of door werknemer(s) met opleidingsattest eenvoudige handelingen mits de nodige voorzorgen (PBM)

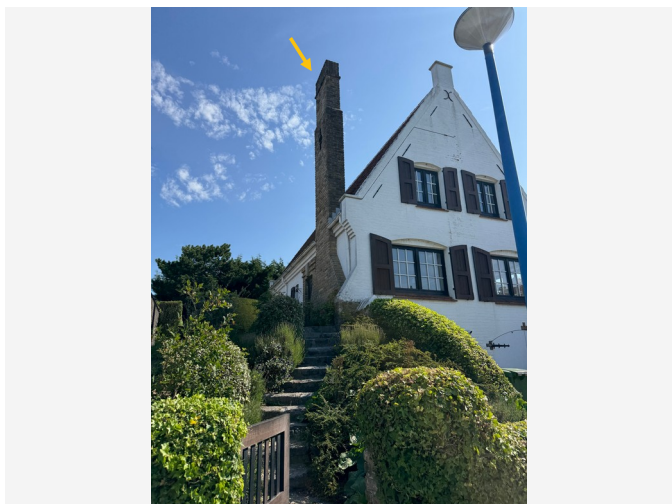
**Reden:** Het te onderzoeken materiaal situeert zich hoger dan 3,50 m te rekenen vanaf een veilige ondergrond

**Uitleg van de asbestdeskundige:** mogelijks zijn er niet waarneembare rookgasafvoeren aanwezig die enkel zichtbaar zijn van bovenaf.

| (Asbest)materiaal | Rookgaskanaal |
| Karakterisatie | Asbest (verdacht) |

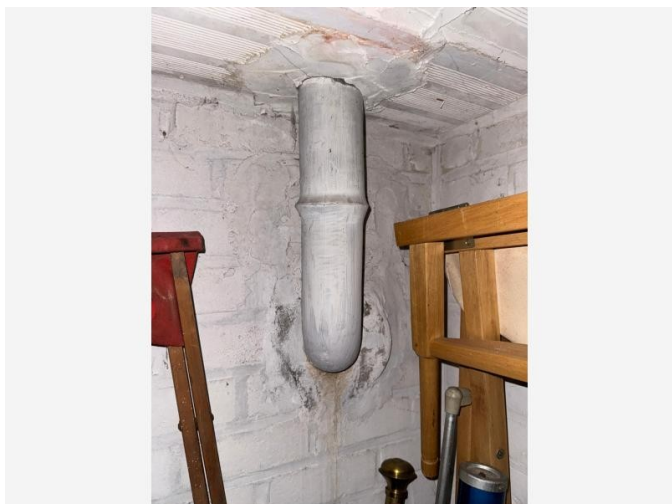
geen asbestverdachte buis

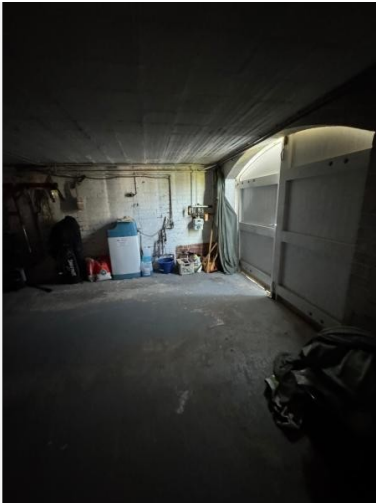
## Fiche 6: geen pleister in de garageruimte

geen pleister aanwezig

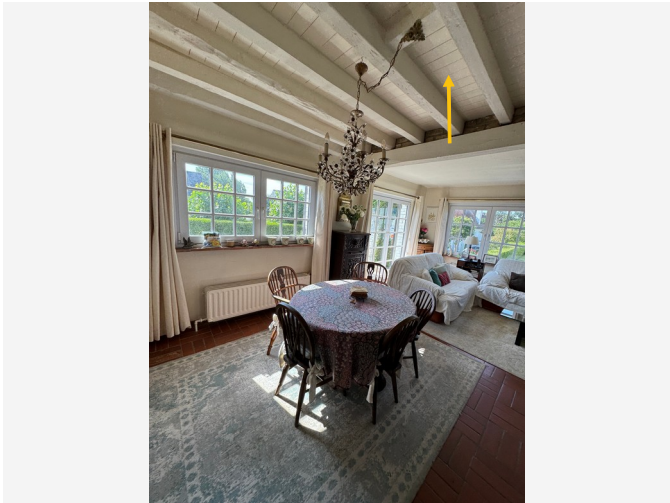
het plafond is afgewerkt met houten planchetten. Geen asbestverdacht pleisterwerk waarneembaar.

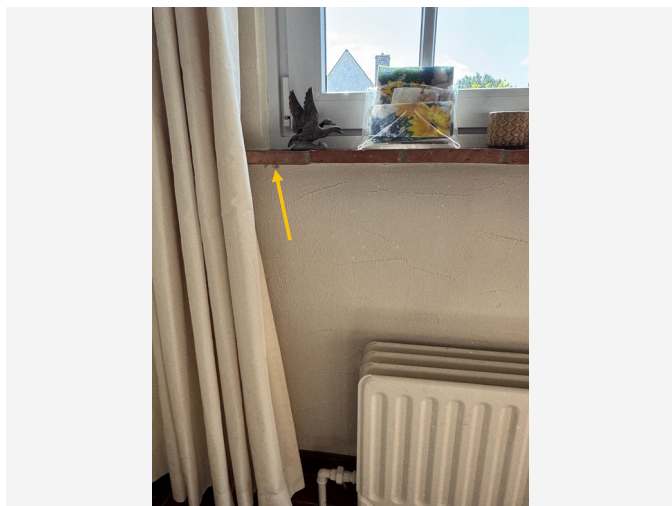
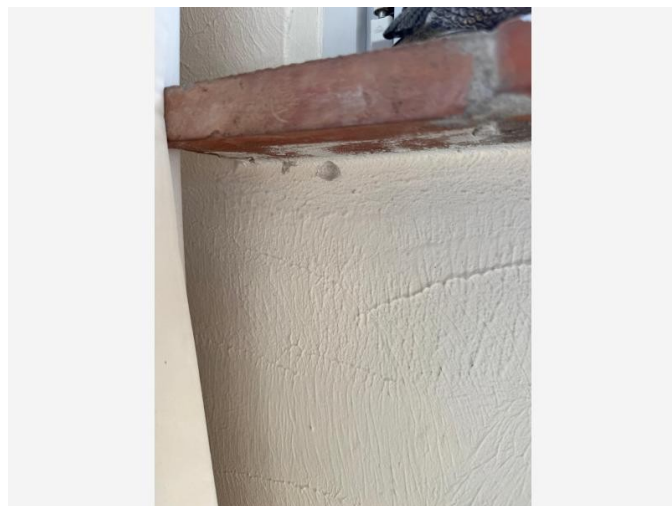
## Fiche 8: pleisterwerk wand

Geen asbest

| # | Type | Referentie | Resultaat |
|---|---|---|---|
| 8.1 | Mengmonster | 1 | Geen asbest |
