# Asbestinventarisatattest

Statieplaats 12, 8630 Veurne

Attestnummer : 20250808-000148.000

**Asbestveilig** (maar niet asbestvrij)

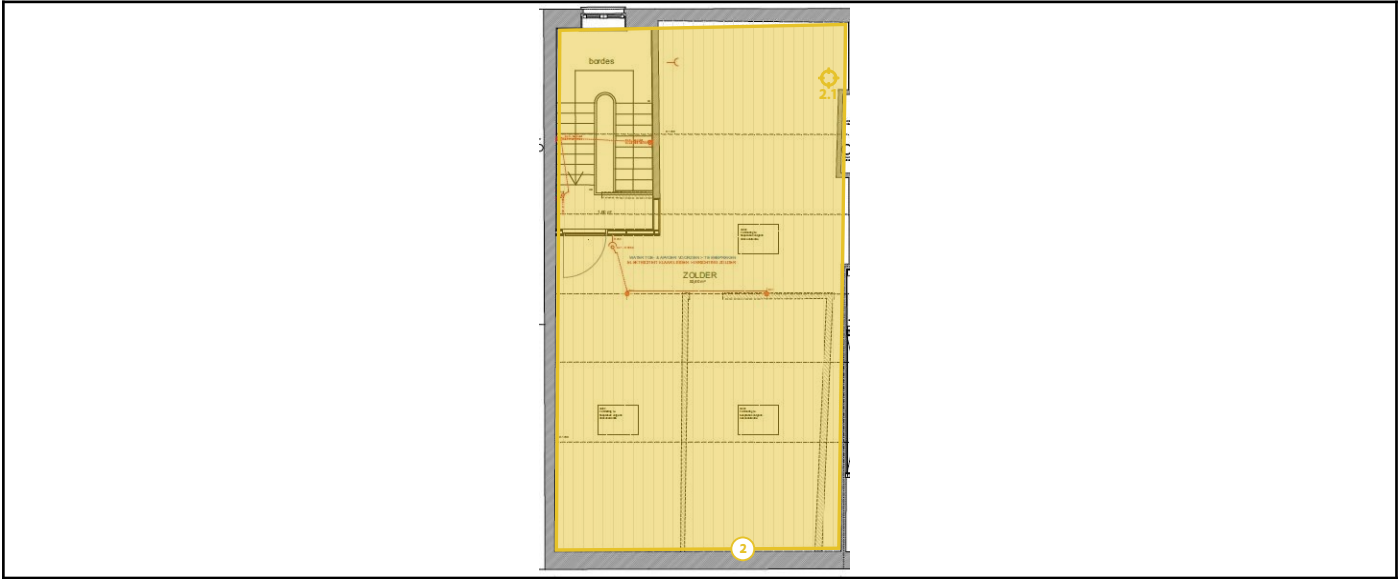
# Plan 1.7: Verdiep 2 nr 12.

| Beschrijving | Type | Actie |
|---|---|---|
| 2. menuiserie plaat onderdak | Asbestmateriaal | Zorgvuldig beheren |

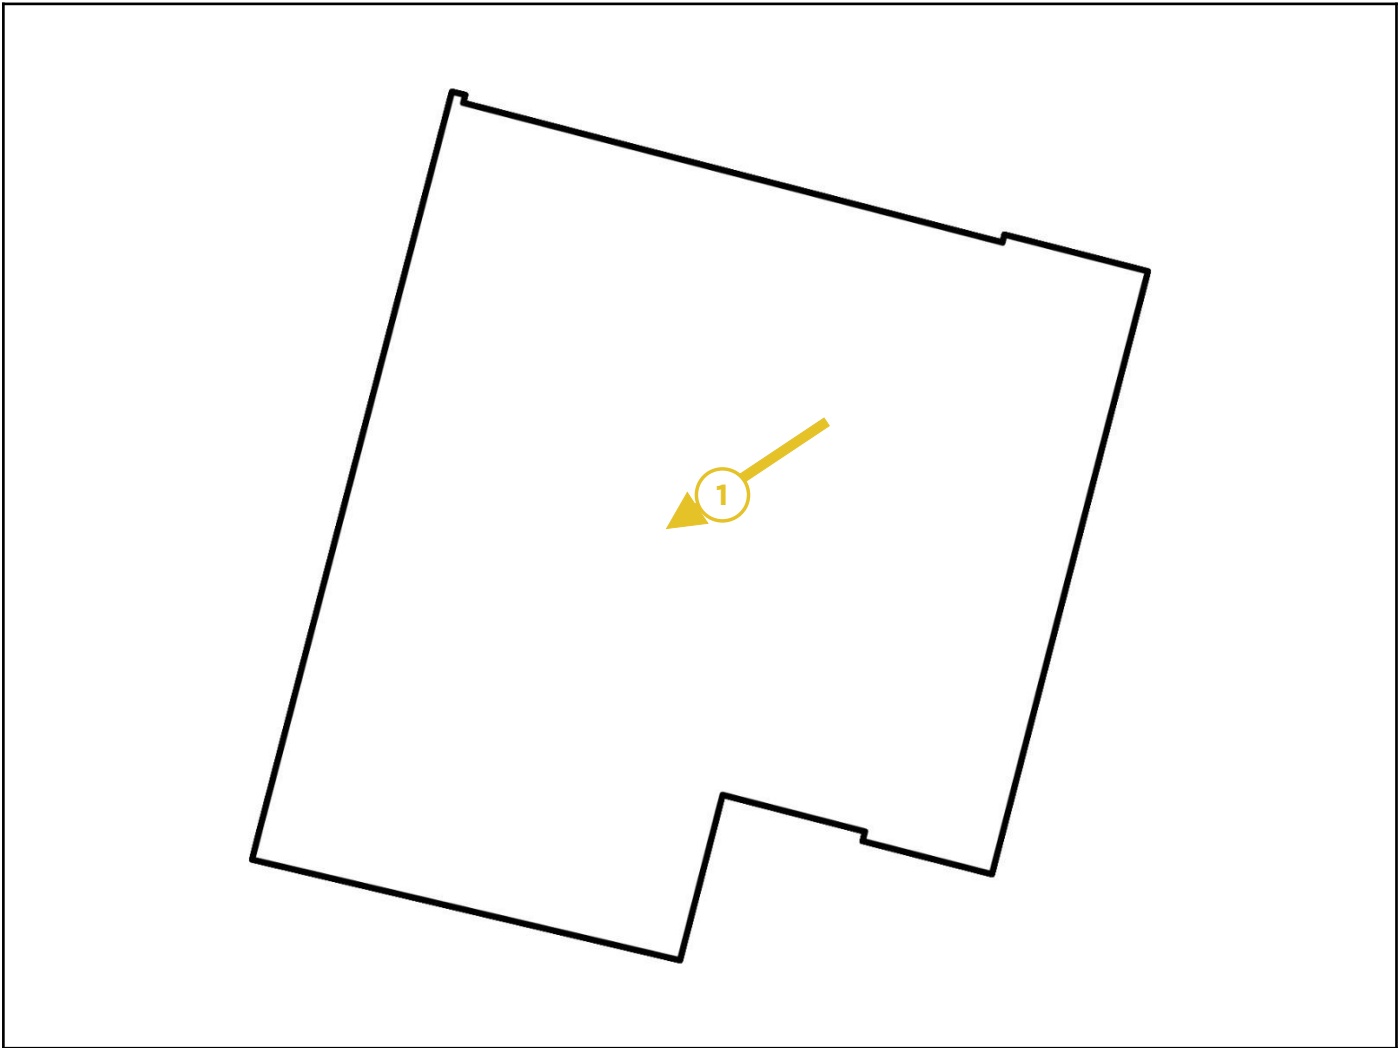
# Plan 1.8: Hoofdgebouw plan

| Beschrijving | Type | Actie |
|---|---|---|
| 1. Schouwhoed | Asbestmateriaal | Zorgvuldig beheren |

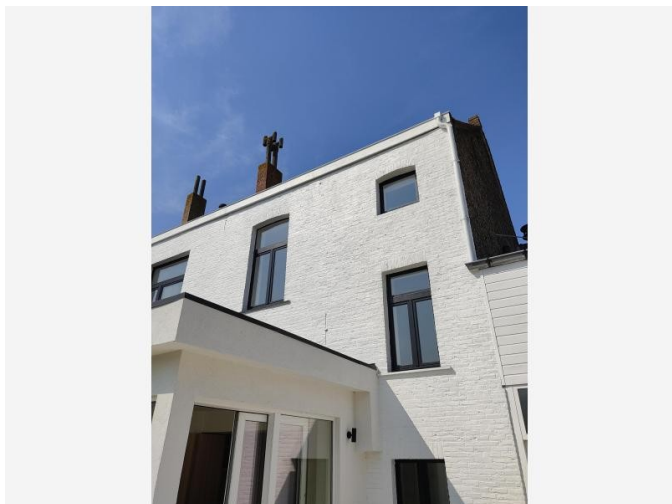
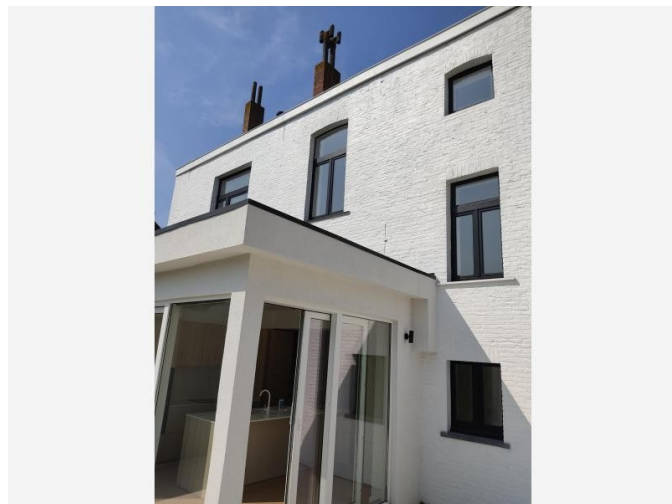
| Eindbeoordeling materiaalrisico | Laag materiaalrisico en/of verlaagde kans op vezelvrijgave |

| Asbestsoort (vezeltype) | Crocidoliet aanwezig |
| Asbestconcentratie | Laag (< 50%) |
| Afschermingsgraad van het gehele materiaal | Geheel of deels vrij aan de buitenlucht |
| Toestand van het materiaal | Licht beschadigd, licht verweerd. Intact calciumsilicaatmateriaal of categorie III 'gebondenheid' |

| Beschrijving | Schouwhoed |
| Asbestmateriaal | Buis, koker, leiding, pijp, doorvoer |

Het asbestmateriaal valt onder de mijlpaal van 2040.

Zorgvuldig beheren

- Zorg voor een veilig beheer en verwijder dit asbestmateriaal wanneer het bij werken eenvoudig bereikbaar wordt. Controleer de toestand jaarlijks op wijzigingen.
- Voer bijkomende staalname(s) uit.

- Eenvoudige handelingen: mag via doe-het-zelf of door werknemer(s) met opleidingsattest eenvoudige handelingen  
Deze toepassing op zijn geheel verwijderen, zonder deze te breken of kapot te slaan.

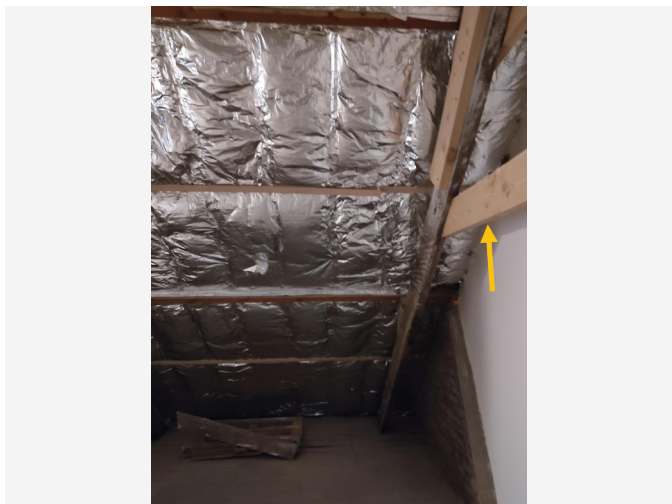
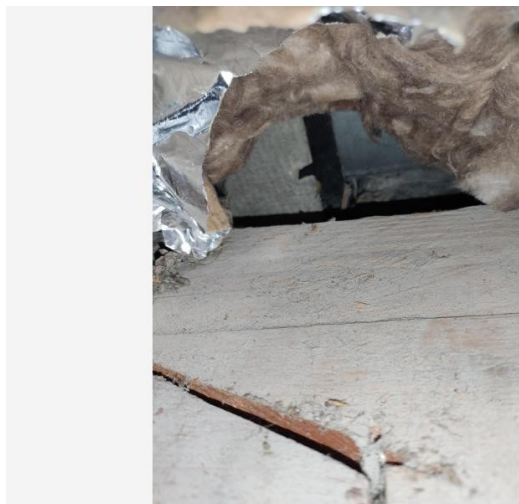
| Eindbeoordeling materiaalrisico | Laag materiaalrisico en/of verlaagde kans op vezelvrijgave |

| Asbestsoort (vezeltype) | Alleen chrysotiel |
| Toestand van het materiaal | Matig beschadigd, matig verweerd |

| # | Type | Referentie | Resultaat |
|---|---|---|---|
| 2.1 | Puntmonster | 12-3 | Chrysotiel |

| Beschrijving | menuiserite plaat onderdak |
| Asbestmateriaal | Plaat, paneel, tablet - Type Menuiserite |

Het asbestmateriaal valt onder de mijlpaal van 2040.

Zorgvuldig beheren

- Zorg voor een veilig beheer en verwijder dit asbestmateriaal wanneer het bij werken eenvoudig bereikbaar wordt. Controleer de toestand jaarlijks op wijzigingen.

- Eenvoudige handelingen: mag via doe-het-zelf of door werknemer(s) met opleidingsattest eenvoudige handelingen  
Deze toepassing zal langs buitenaf moeten worden verwijderd. Alle dakpannen en daklatten verwijderen zodat de menuiserieplaten op zijn geheel zonder breken kunnen worden verwijderd. Zo komen er geen tot weinig vezels vrij.

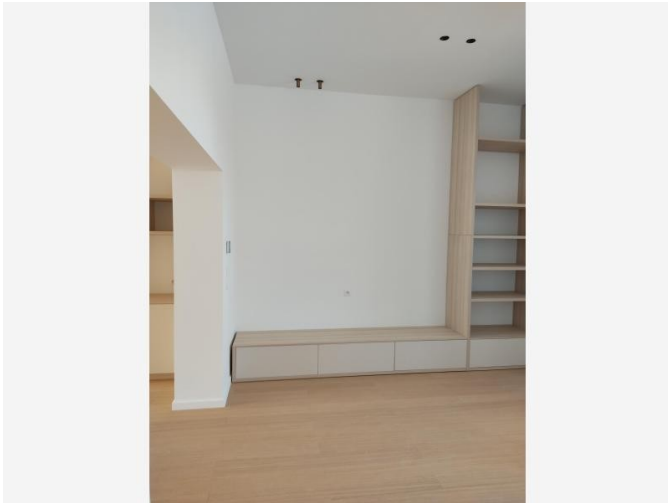
De plafonds zijn voorzien van gyproc. Dit materiaal is niet asbestverdacht. Het is echter niet mogelijk om vast te stellen wat er zich achter deze materialen bevindt met een niet-destructief onderzoek.

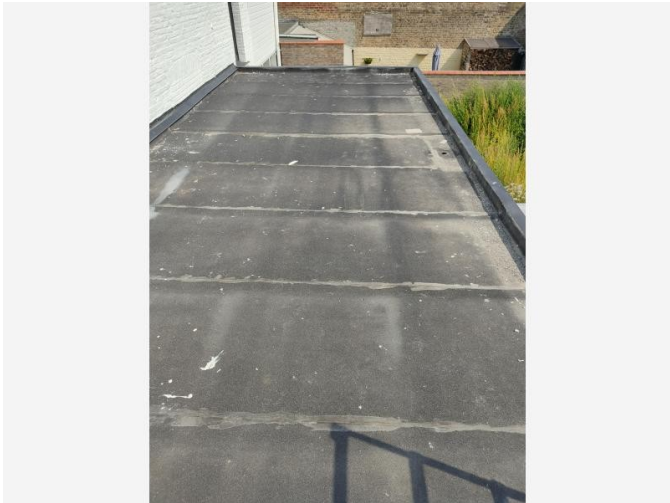
Het is met recente en oudere foto's aan te tonen dat de roofing recent is geplaatst.

Het is echter niet mogelijk met een niet constructief onderzoek aan te tonen wat onder deze toepassing zit.

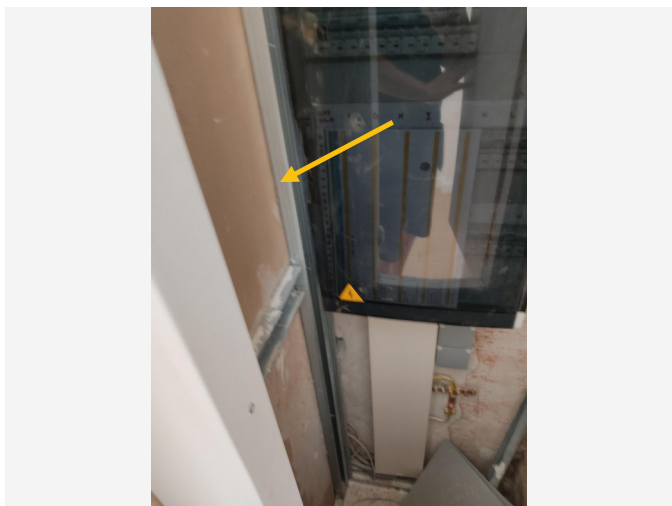
De muren zijn voorzien van gyproc plaat. Deze materialen zijn niet asbestverdacht. het is echter niet mogelijk om vast te stellen wat er zich achter deze materialen bevindt met een niet-destructief onderzoek.

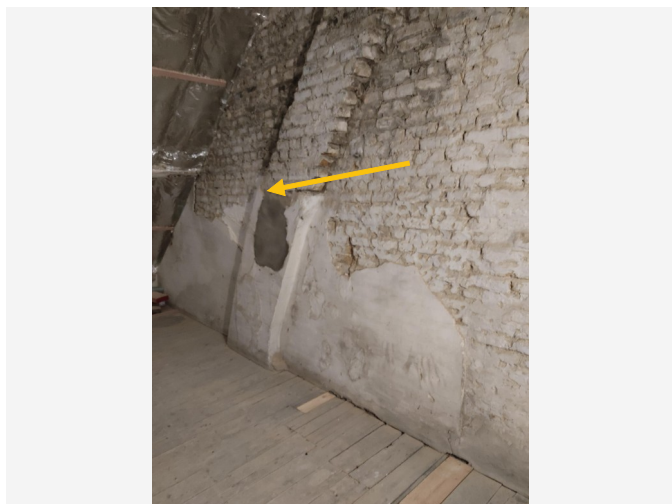
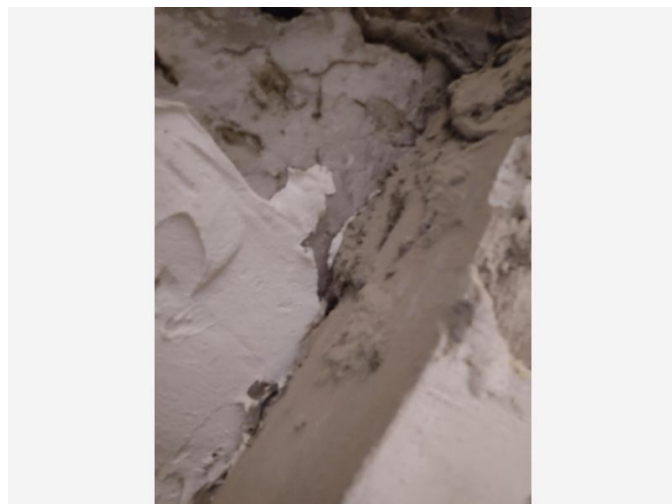
## Fiche 6: Cement binnen

Geen asbest

| # | Type | Referentie | Resultaat |
|---|---|---|---|
| 6.1 | Mengmonster | 12-2 | Geen asbest |

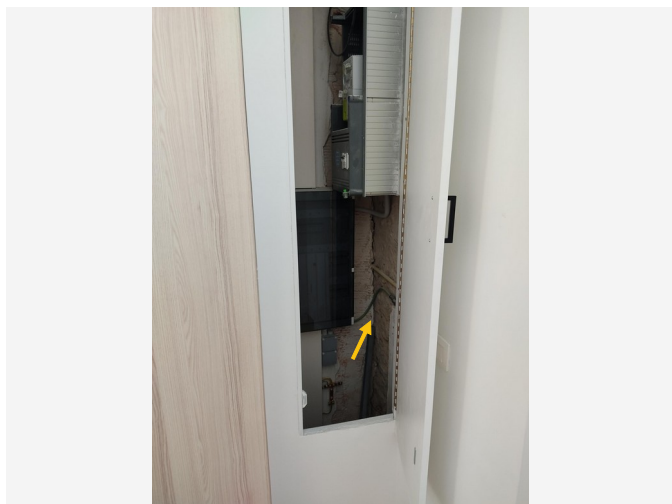
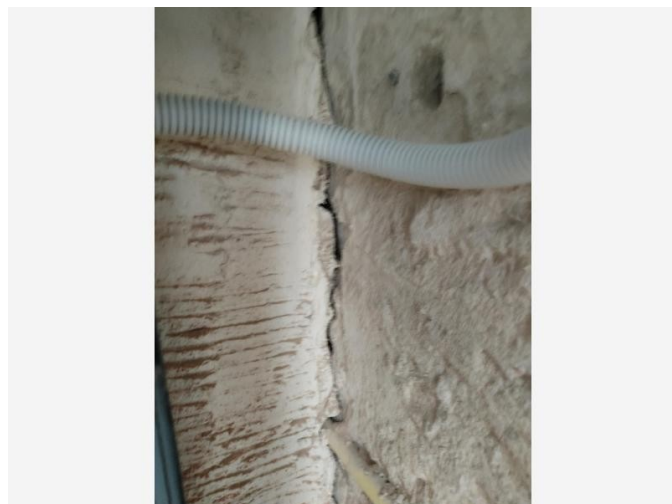
Geen asbest

| # | Type | Referentie | Resultaat |
|---|---|---|---|
| 7.1 | Mengmonster | 12-1 | Geen asbest |
