# Asbestinventarisatetest

Liefjeslaan 14, 8670 Koksijde

Attestnummer : **20240604-000039.001**

Uitgegeven op : **13.06.2024**

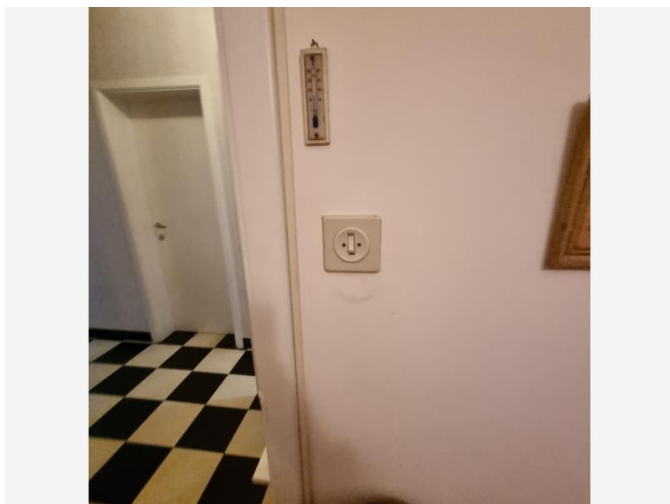
In de woning zijn er op verschillende plaatsen bakelieten stopcontacten en schakelaars aanwezig. Wees aandachtig bij het verwijderen van de toepassing dat deze asbestverdachte materialen zijn.

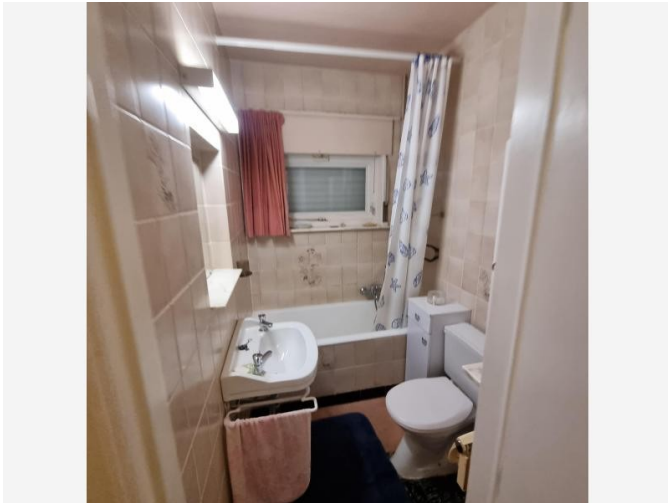
De tegels konden niet verder onderzocht worden naar verlijming van de tegel. Dit behoort tot destructief onderzoek en dit is niet noodzakelijk voor dit attest. Bij het verwijderen van de tegels moet er aandacht worden gegeven dat er mogelijks asbestverdacht lijm werd gebruikt voor de bevestiging.

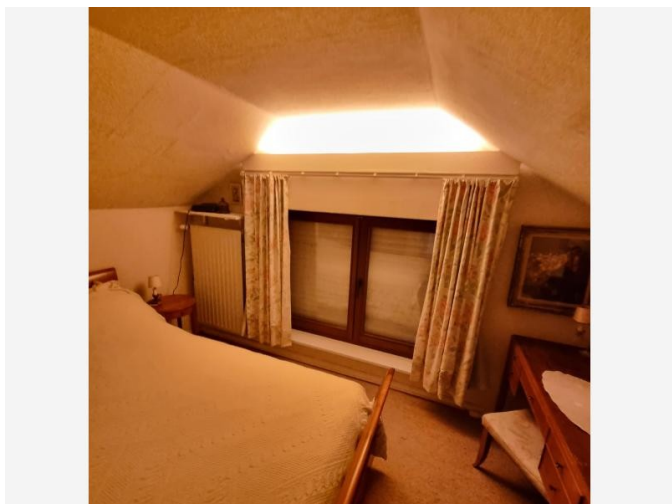
Het is niet zichtbaar of hier nog pleisterwerk aanwezig is onder het materiaal, dit is destructief onderzoek en niet noodzakelijk voor dit attest. Bij het constateren van oud pleisterwerk bij afname van het materiaal moet er eerst stalen genomen worden

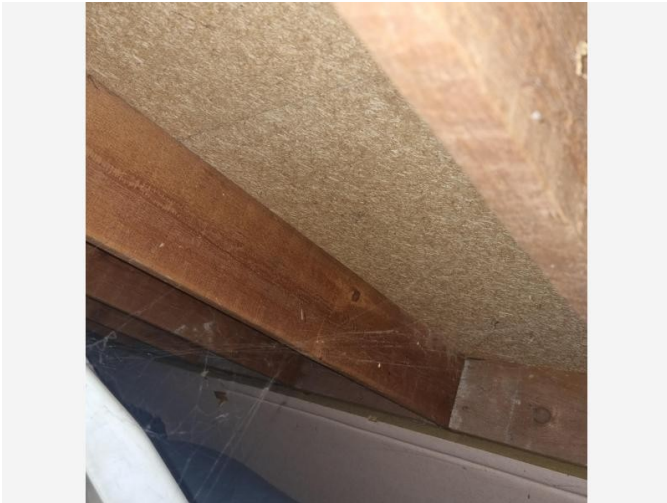
Het onderdak is voorzien in vezelplaat die niet asbestverdacht is.

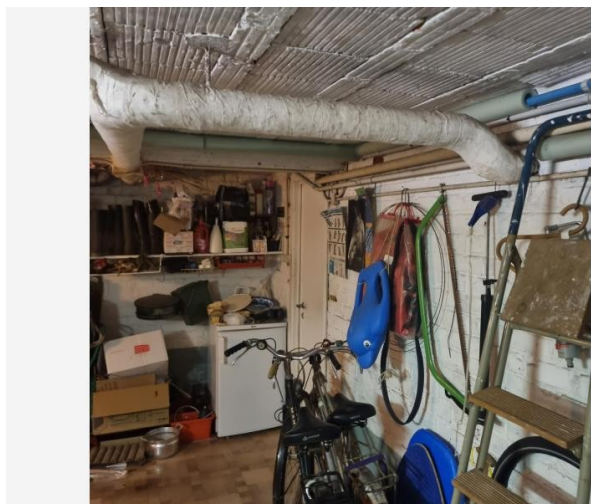
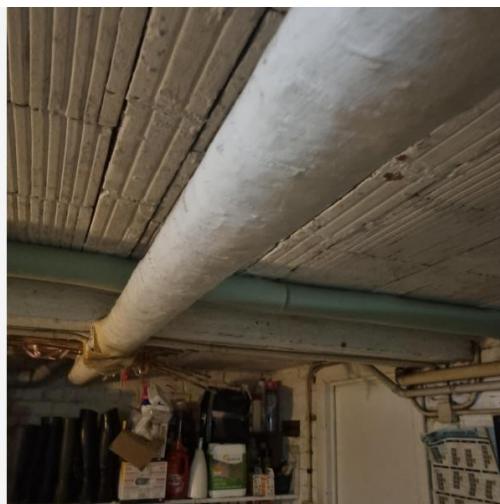
Geen asbest

| # | Type | Referentie | Resultaat |
|---|---|---|---|
| 6.1 | Mengmonster | MM03 | Geen asbest |

| Opmerking | Er werd 1 staal genomen in de garage en 1 staal genomen bij de wasruimte. |

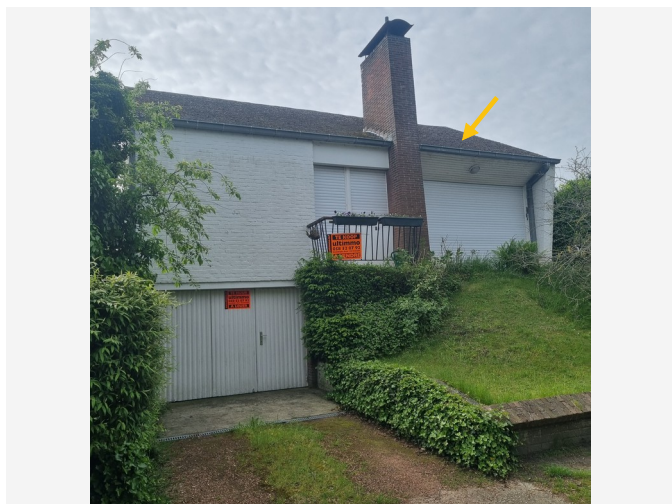
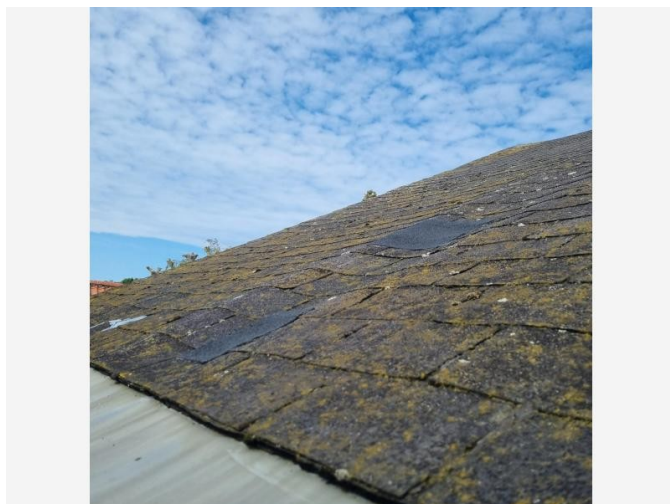
## Fiche 7: lei roofing dakafwerking

Geen asbest

| # | Type | Referentie | Resultaat |
|---|---|---|---|
| 7.1 | Puntmonster | MM05 | Geen asbest |

| Opmerking | <p>Er is heel weinig overlap waarbij er grote kans is op lekschade als gevolg.</p> <p>Roofing kan niet worden bestempeld als niet asbesthoudend zonder staalname. Tijdens het plaatsbezoek kon er niet verzekerd worden dat het dak nog waterdicht is na staalname.</p> <p>Als de roofing wordt vernieuwd kan er eerst een staal genomen worden om na te gaan of het verdacht materiaal effectief asbesthoudend is. Vervolgens kan de aannemer met kennis van eenvoudige handeling het materiaal correct verhandelen.</p> |

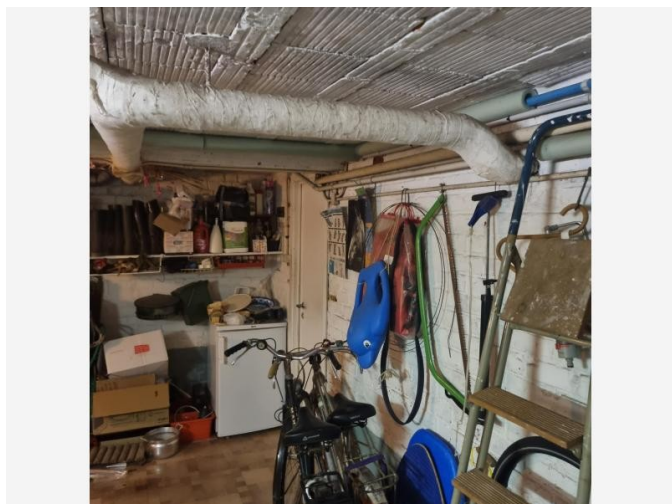
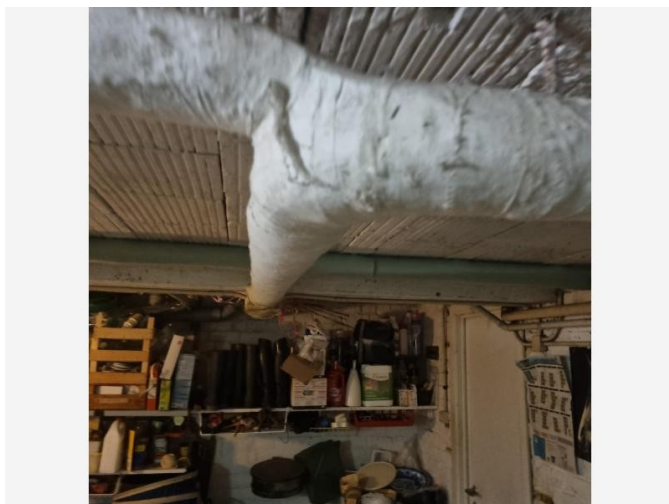
## Fiche 8: Leidingisolatie bocht

Geen asbest

| # | Type | Referentie | Resultaat |
|---|---|---|---|
| 8.1 | Mengmonster | MM04 | Geen asbest |

| Opmerking | Er zijn drie bochten aanwezig die alle leidingwerk met elkaar verbinden. Er werd één staal genomen in garagen en één in de wasplaats. |

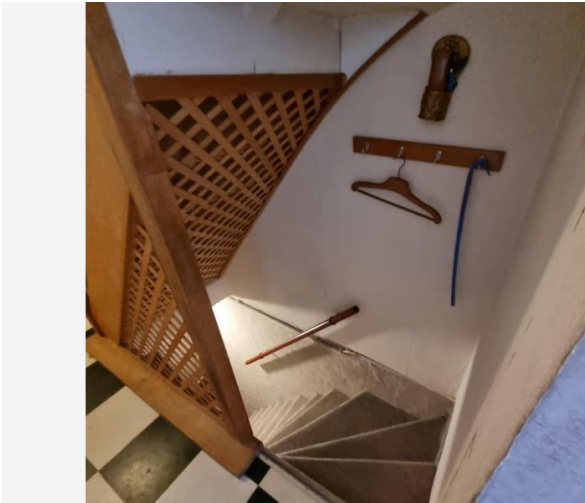
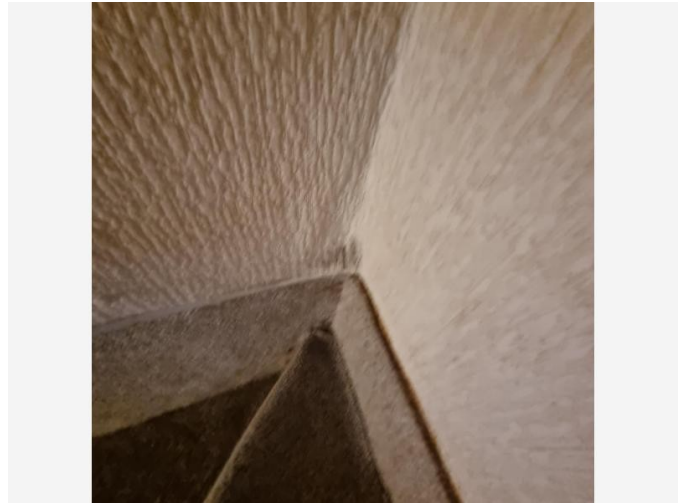
## Fiche 9: Pleisterwerk Muur

Geen asbest

| # | Type | Referentie | Resultaat |
|---|---|---|---|
| 9.1 | Mengmonster | MM01 | Geen asbest |

| Opmerking | <p>Hal: pleisterwerk aanwezig op de gelijkvloers - staalname bij de traphal</p> <p>verblijfsruimte: pleisterwerk aanwezig - staalname in de hoek van de leefruimte</p> <p>natte ruimte: in badkamer geen pleisterwerk, in keuken wel - staalname in de keuken</p> <p>Stooklokaal: Bij stooklokaal geen pleisterwerk aanwezig - geen staalname</p> |

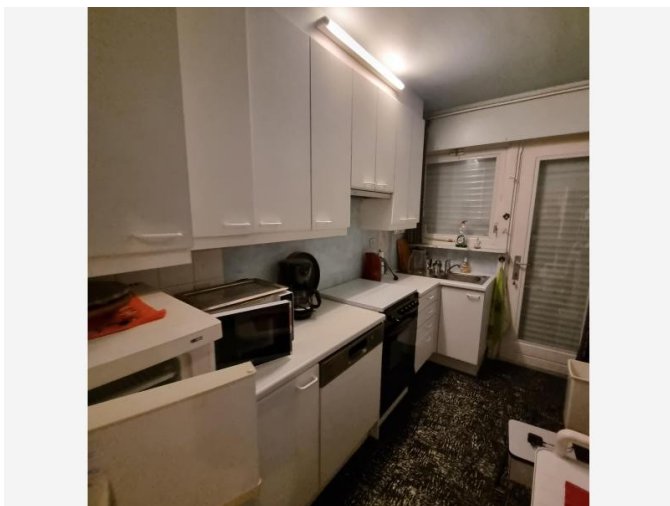
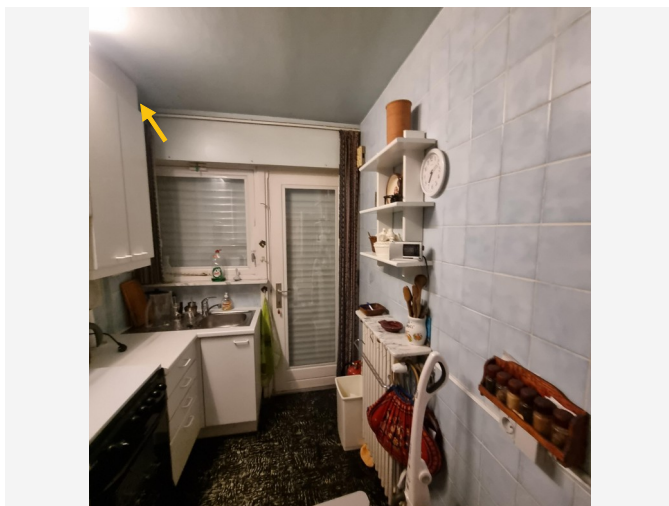
## Fiche 10: Pleisterwerk Plafond

Geen asbest

| # | Type | Referentie | Resultaat |
|---|---|---|---|
| 10.1 | Mengmonster | MM02 | Geen asbest |

| Opmerking | <p>Hal: pleisterwerk aanwezig - staalname bij de traphal gelijkvloers</p> <p>verblijfsruimte: pleisterwerk aanwezig op gelijkvloers - staalname bij lichtpunt in de leefruimte</p> <p>natte ruimte: pleisterwerk aanwezig in de keuken - staalname in de keuken</p> <p>Stooklokaal: geen pleisterwerk aanwezig bij stookketel - geen staalname</p> |
