# Asbestinventarisatetest

Veurnelaan 88, 8670 Koksijde

Attestnummer : 20251010-000105.000

Uitgegeven op : 10.10.2025

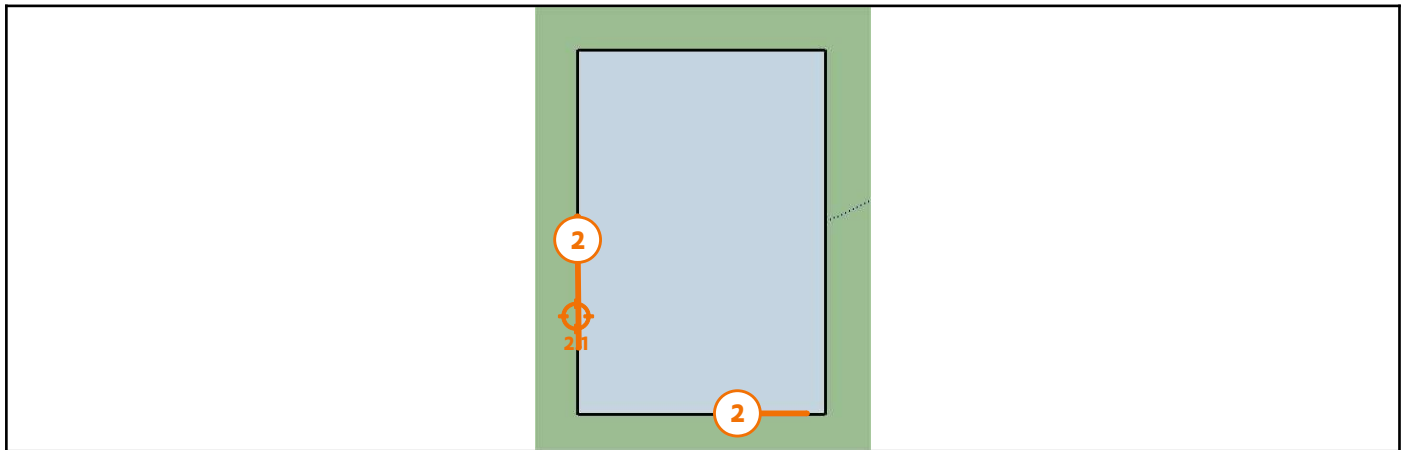
## Plan 3.1: wanden tuinhuis links

| Beschrijving | Type | Actie |
|---|---|---|
| 2. mastiek ramen | Asbestmateriaal | Verwijderen |

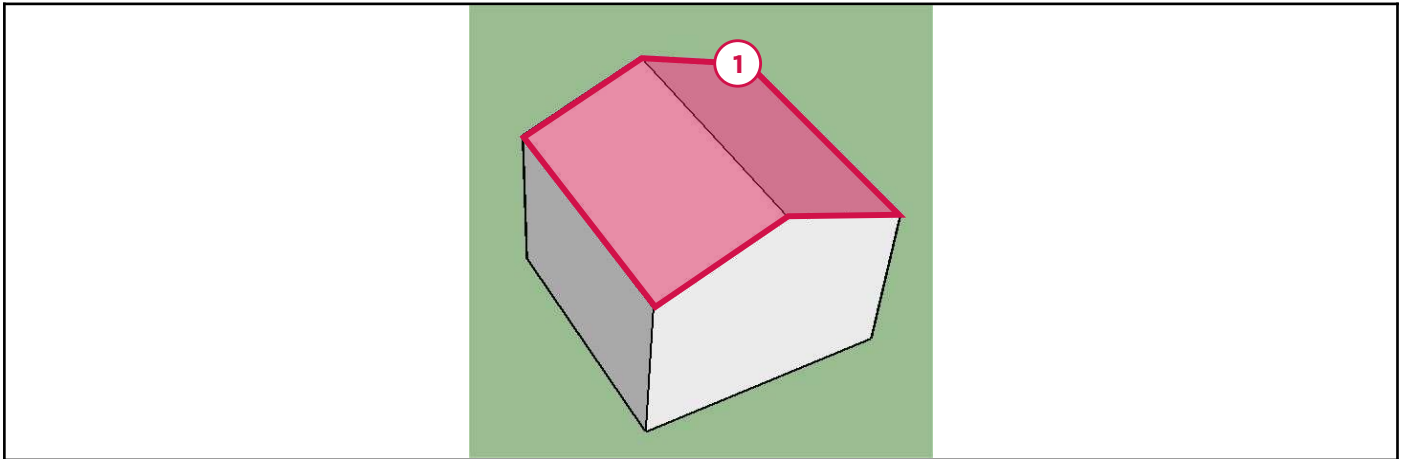
## Plan 3.2: dak tuinhuis links

| Beschrijving | Type | Actie |
|---|---|---|
| 1. golfplaten tuinhuis links achteraan | Asbestmateriaal | Dringend verwijderen |

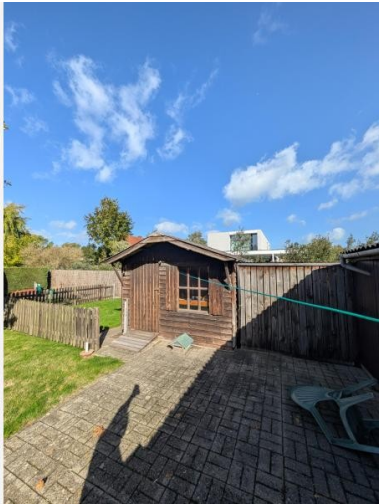
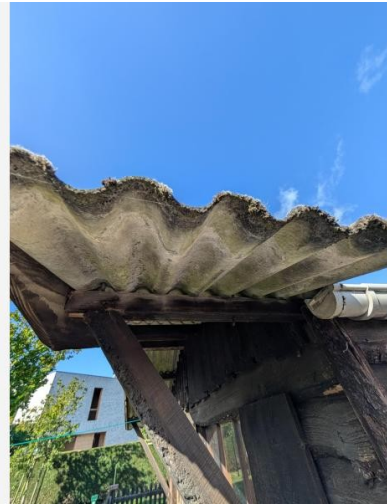
Het asbestmateriaal valt onder de mijlpaal van 2034.

**Dringend verwijderen**

| Eindbeoordeling materiaalisico | Hoog materiaalisico en/of hoge kans op vezelvrijgave |

| Asbestsoort (vezeltype) | Crocidoliet aanwezig |
| Toestand van het materiaal | Matig beschadigd, matig verweerd |

| Beschrijving | golfplaten tuinhuis links achteraan |

- Zorg voor een veilig beheer. Vermijd het beschadigen van het asbestmateriaal. Controleer de toestand jaarlijks op wijzigingen.
- Verwijder dit asbestmateriaal zo snel mogelijk. Volg de toestand goed op.

- Eenvoudige handelingen: mag via doe-het-zelf of door werknemer(s) met opleidingsattest eenvoudige handelingen  
Eenvoudige handelingen: mag via doe-het-zelf of door werknemer(s) met opleidingsattest eenvoudige handelingen.

Het plaatmateriaal dient zorgvuldig verwijderd te worden. Voor de verwijdering dient u het steeds te fixeren of te bevochtigen. Let hierbij op dat u de platen niet breekt want dan is er risico op vezelvrijgave.

Draag ook de gepaste BPM's bij deze werken, met name stofmasker FFP3, wegwerpoverall CAT III 5/6, wegwerphandschoenen en afspoelbaar schoeisel.

Bij het afvoeren van het asbestafval als doe-het-zelver moet u het afval dubbel en luchtdicht verpakt aandienen bij het gemeentelijk recyclagepark. U raadpleegt best op voorhand de voorwaarden van het recyclagepark.

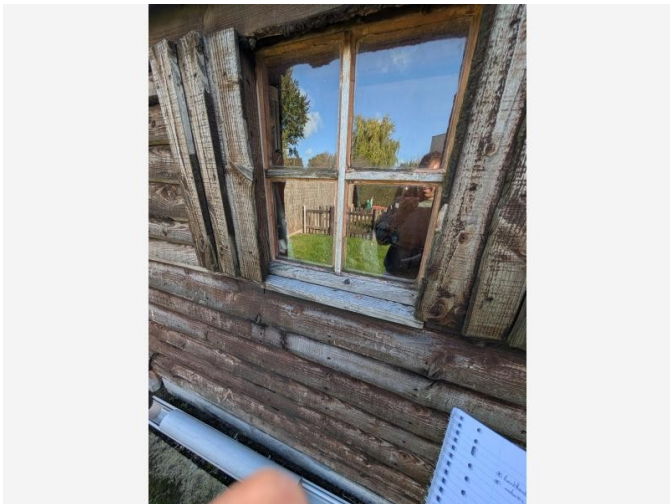
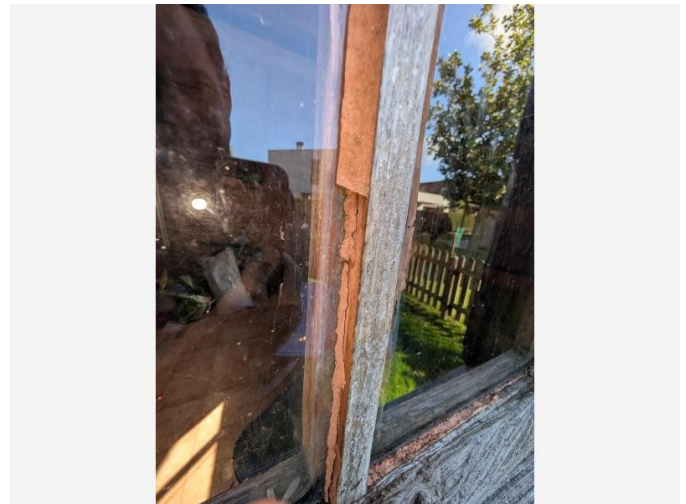
Het asbestmateriaal valt onder de mijlpaal van 2040.

Verwijderen

| Eindbeoordeling materiaalrisico | Verhoogd materiaalrisico en/of verhoogde kans op vezelvrijgave |

| Toestand van het materiaal | Zwaar beschadigd, zwaar verweerd |

| # | Type | Referentie | Resultaat |
|---|---|---|---|
| 2.1 | Puntmonster | MO4 | Chrysotiel |

| Beschrijving | mastiek ramen |

- Zorg voor een veilig beheer. Vermijd het beschadigen van het asbestmateriaal. Controleer de toestand jaarlijks op wijzigingen.
- Verwijder dit asbestmateriaal zo snel mogelijk. Volg de toestand goed op.

De mastiek aan de ramen dient zorgvuldig verwijderd te worden. Voor de verwijdering dient u het steeds te fixeren of te bevochtigen. Let hierbij op dat u de mastiek niet breekt want dan kunnen er vezels vrijkomen.

Draag ook de gepaste BPM's bij deze werken, met name stofmasker FFP3, wegwerpoverall CAT III 5/6, wegwerphandschoenen en afspoelbaar schoeisel.

Bij het afvoeren van het asbestafval als doe-het-zelfer moet u het afval dubbel en luchtdicht verpakt aandienen bij het gemeentelijk recyclagepark. U raadpleegt best op voorhand de voorwaarden van het recyclagepark.

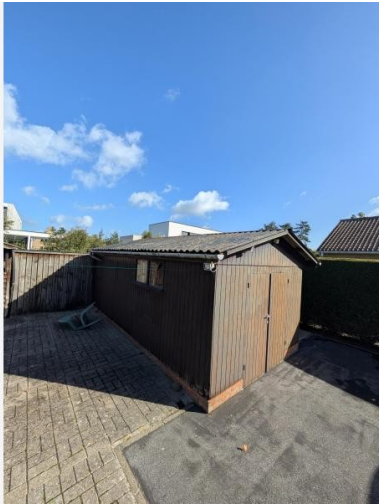
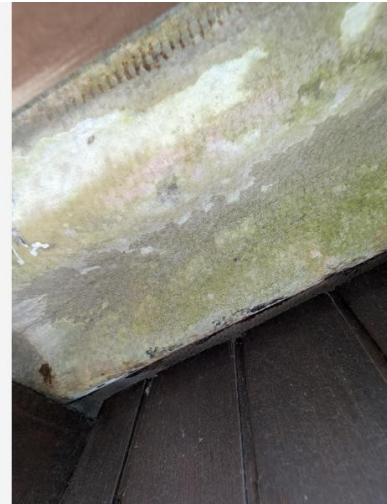
Het asbestmateriaal valt onder de mijlpaal van 2034.

Verwijderen

| Eindbeoordeling materiaalrisico | Verhoogd materiaalrisico en/of verhoogde kans op vezelvrijgave |

| Asbestsoort (vezeltype) | Crocidoliet aanwezig |
| Toestand van het materiaal | Licht beschadigd, licht verweerd. Intact calciumsilicaatmateriaal of categorie III 'gebondenheid' |

| Beschrijving | golfplaten tuinhuis rechts achteraan |

- Zorg voor een veilig beheer. Vermijd het beschadigen van het asbestmateriaal. Controleer de toestand jaarlijks op wijzigingen.
- Verwijder dit asbestmateriaal zo snel mogelijk. Volg de toestand goed op.

Het plaatmateriaal dient zorgvuldig verwijderd te worden. Voor de verwijdering dient u het steeds te fixeren of te bevochtigen. Let hierbij op dat u de platen niet breekt want dan is er risico op vezelvrijgave.

Draag ook de gepaste BPM's bij deze werken, met name stofmasker FFP3, wegwerpoverall CAT III 5/6, wegwerphandschoenen en afspoelbaar schoeisel.

Bij het afvoeren van het asbestafval als doe-het-zelver moet u het afval dubbel en luchtdicht verpakt aandienen bij het gemeentelijk recyclagepark. U raadpleegt best op voorhand de voorwaarden van het recyclagepark.

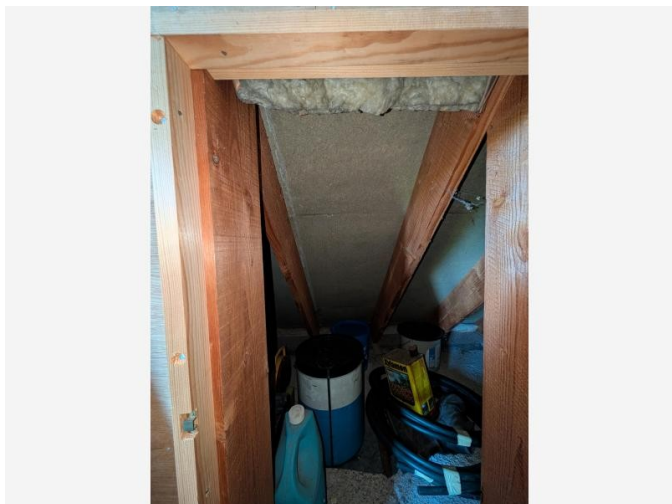
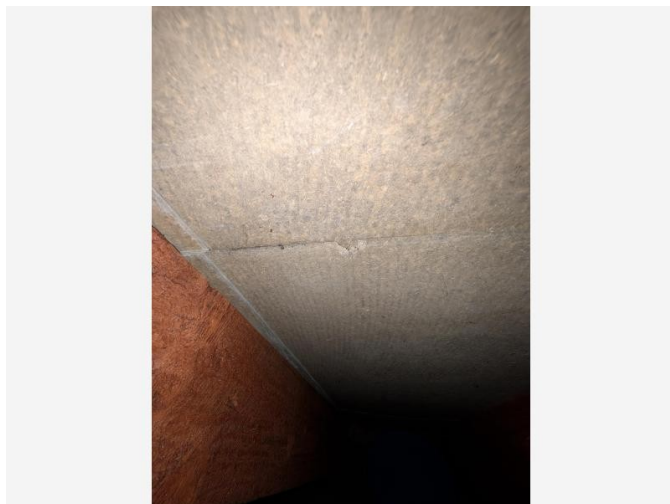
Het asbestmateriaal valt onder de mijlpaal van 2040.

Zorgvuldig beheren

| Eindbeoordeling materiaalisico | Zeer laag materiaalisico en/of zeer lage kans op vezelvrijgave |

| Toestand van het materiaal | Onbeschadigd, niet verweerd |

| # | Type | Referentie | Resultaat |
|---|---|---|---|
| 4.1 | Puntmonster | MO3 | Chrysotiel |

| Beschrijving | onderdak hoofdgebouw |

- Zorg voor een veilig beheer. Vermijd het beschadigen van het asbestmateriaal. Controleer de toestand jaarlijks op wijzigingen.
- Zorg voor een veilig beheer en verwijder dit asbestmateriaal wanneer het bij werken eenvoudig bereikbaar wordt. Controleer de toestand jaarlijks op wijzigingen.

- Eenvoudige handelingen: mag via doe-het-zelf of door werknemer(s) met opleidingsattest eenvoudige handelingen  
Deze toepassing dient correct zorgvuldig verwijderd te worden. De toepassing moet men eerst fixeren of bevochtigen. De toepassing niet breken om stofvorming te vermijden.

Gebruik bij verwijdering de nodige PBM's met name stofmasker FFP3, wegwerpoverall CAT III type 5/6, wegwerphandschoenen en afspoelbaar schoeisel.

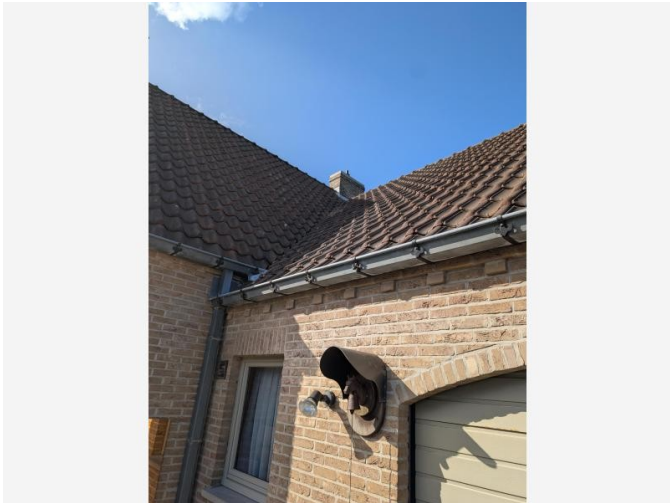
Situeringsfoto

**Reden:** Het te onderzoeken materiaal situeert zich hoger dan 3,50 m te rekenen vanaf een veilige ondergrond
