# Asbestinventarisatetest

Pieterlaan 8/106, 8670 Koksijde

Attestnummer : 20260109-000219.000

Uitgegeven op : 09.01.2026

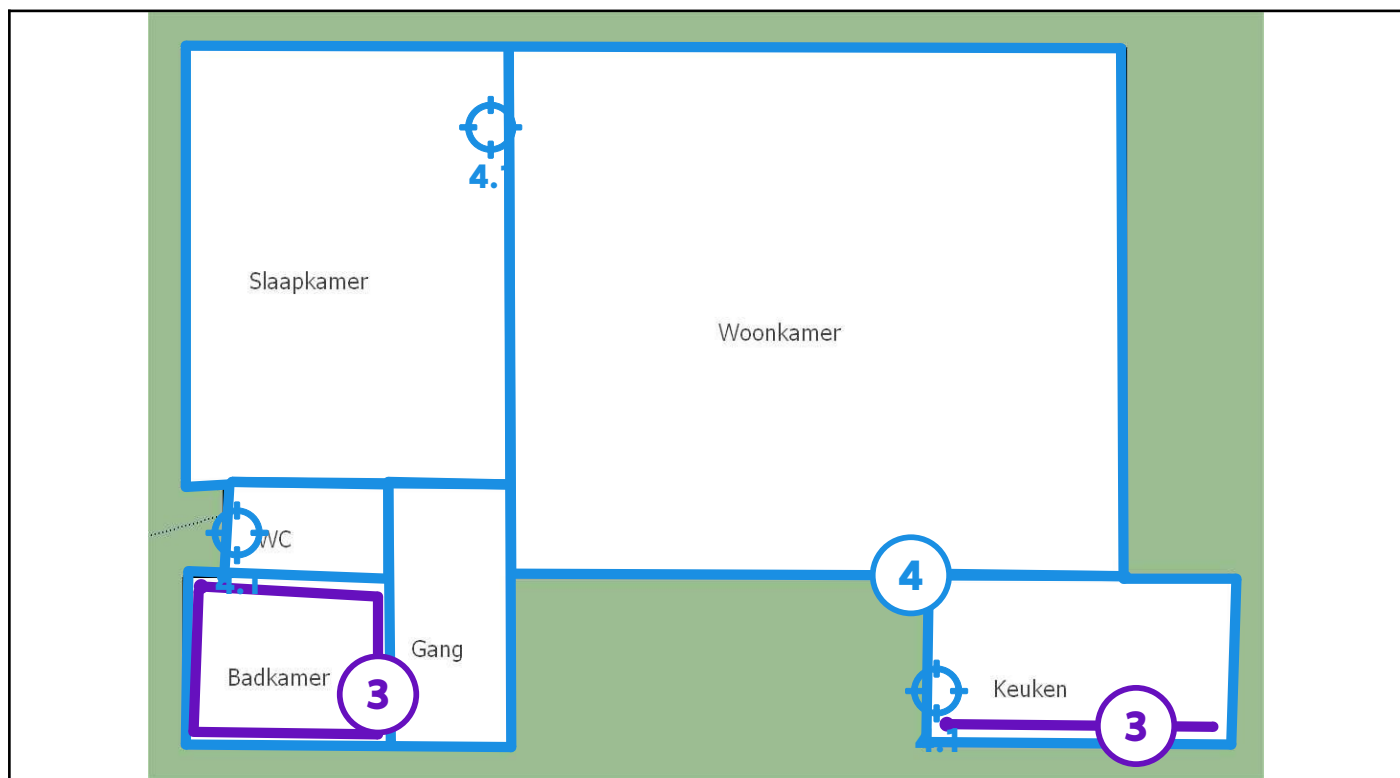
## Plan 1.1: wanden

Beschrijving	Type	Actie
3. Faiencetegels (lijm)	Advies	-
4. Pleisterwerk wanden	Geen asbest	-
4.1 Code: MO1	Mengmonster	-

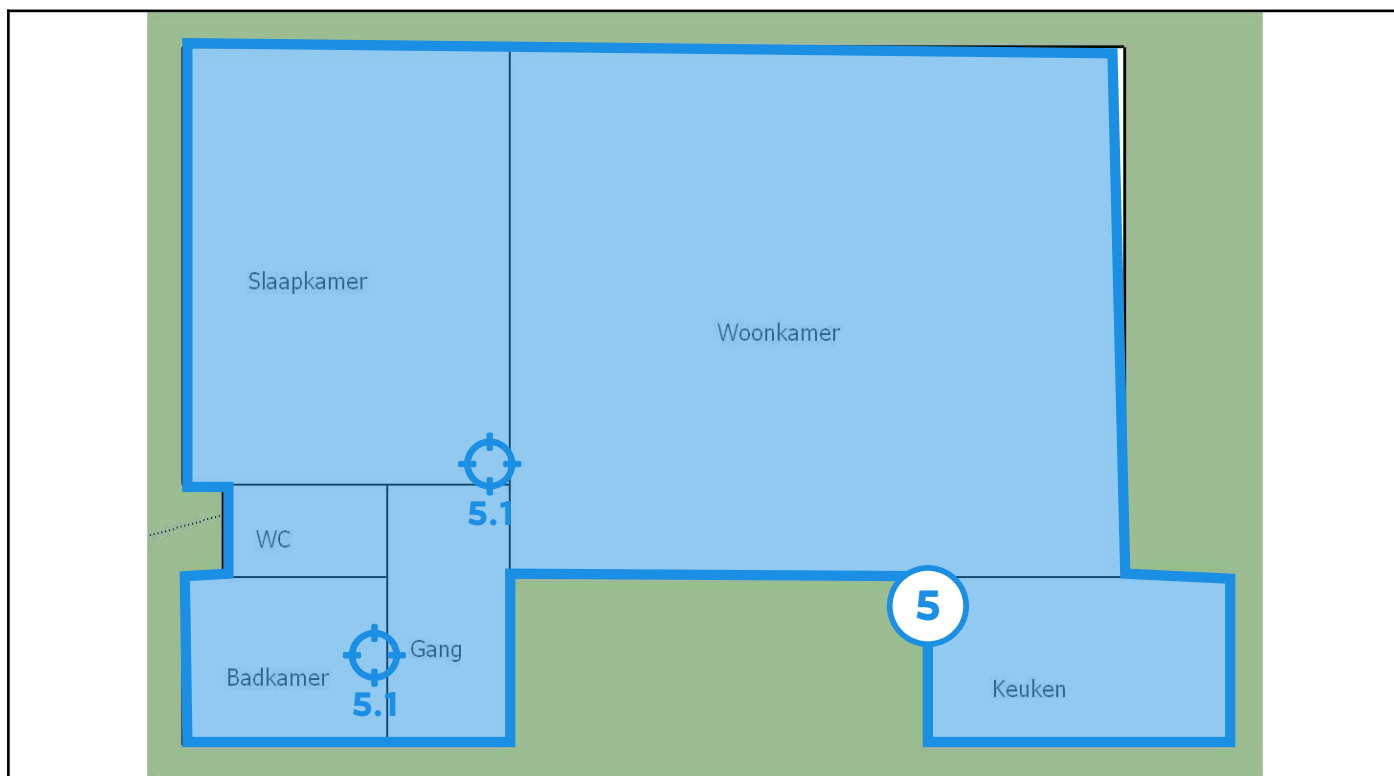
## Plan 1.2: plafonds

Beschrijving	Type	Actie
5. Pleisterwerk plafonds	Geen asbest	-
5.1 Code: MO2	Mengmonster	-

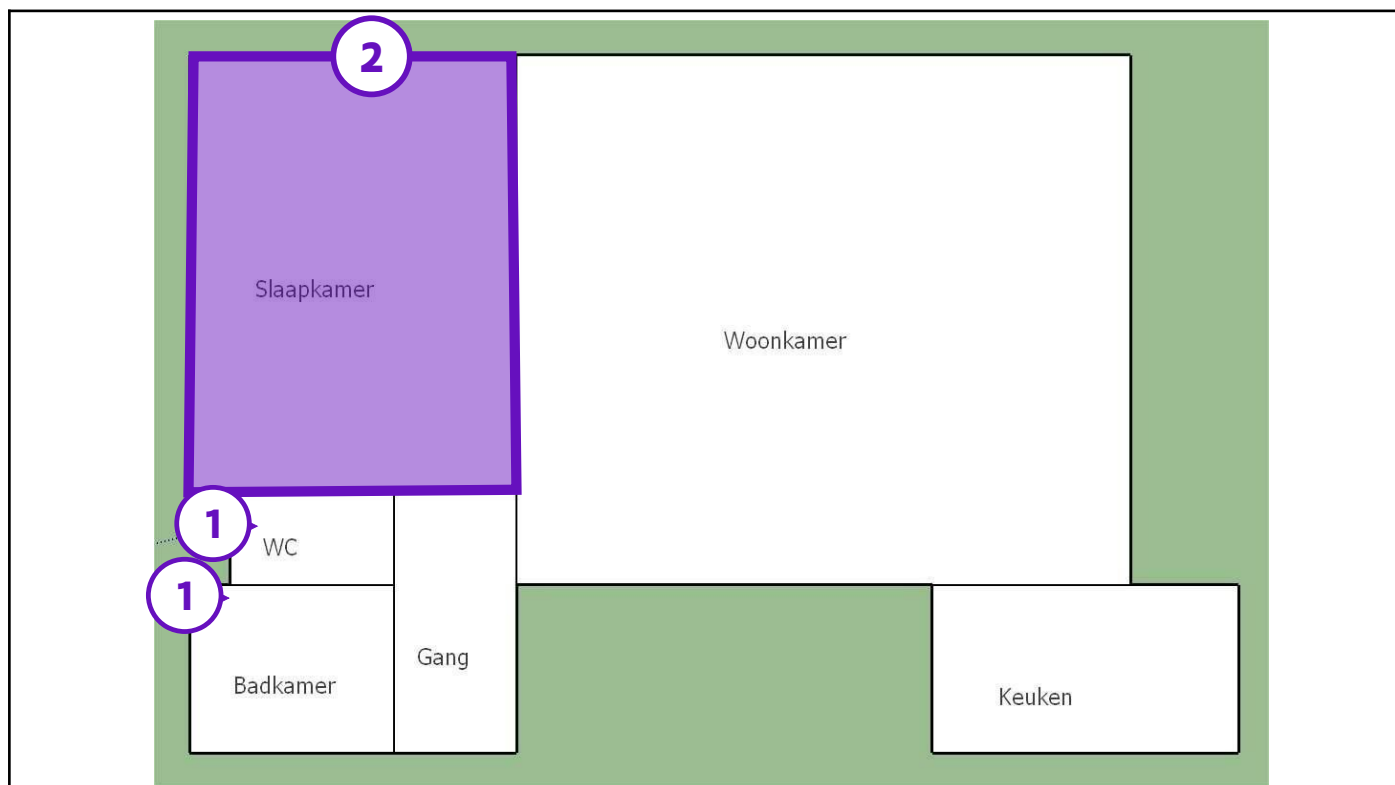
## Plan 1.3: andere

Beschrijving	Type	Actie
1. Ventilatiekanalen	Advies	-
2. vloerbekleding slaapkamer	Advies	-

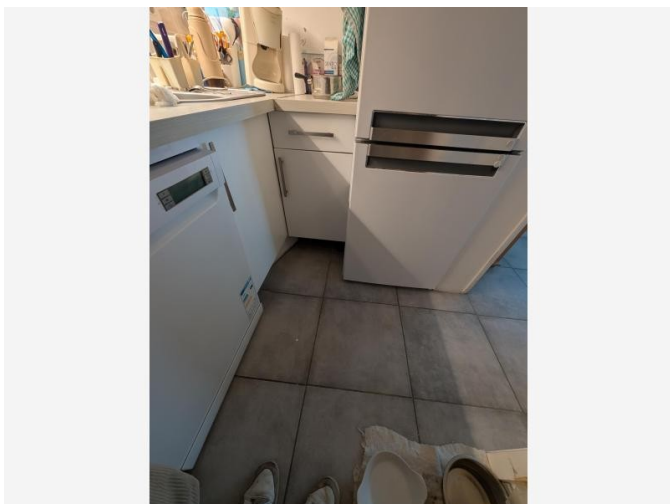
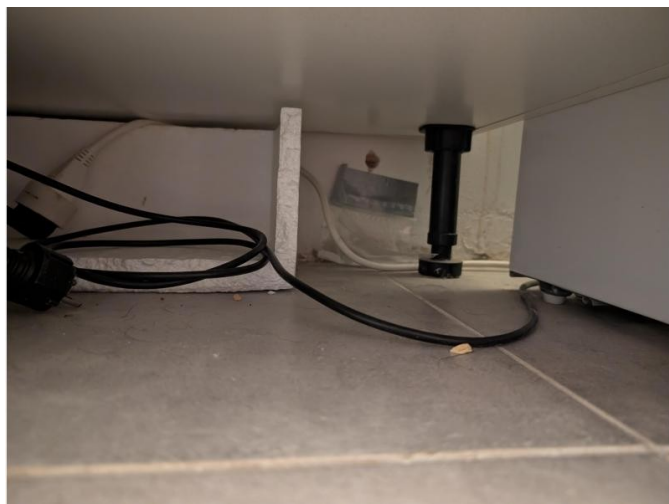
## Fiche 4: Pleisterwerk wanden

### Conclusie

Geen asbest

#	Type	Referentie	Resultaat
4.1	Mengmonster	MO1	Geen asbest

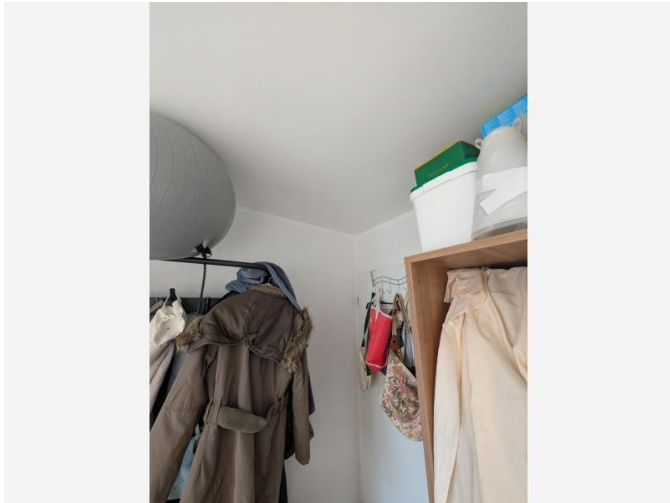
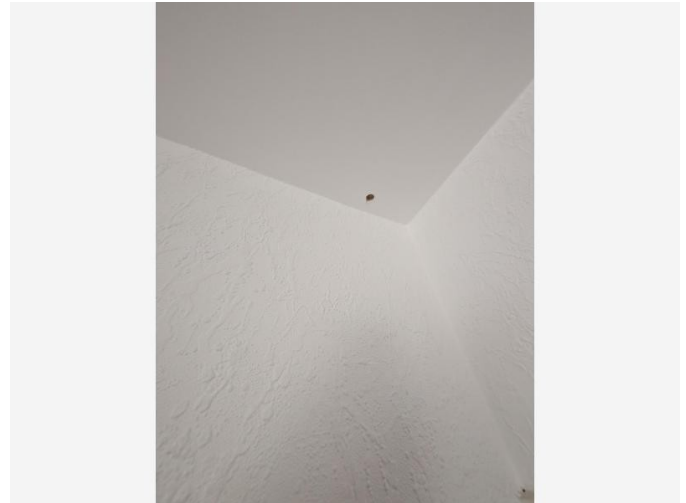
## Fiche 5: Pleisterwerk plafonds

### Conclusie

Geen asbest

#	Type	Referentie	Resultaat
5.1	Mengmonster	MO2	Geen asbest

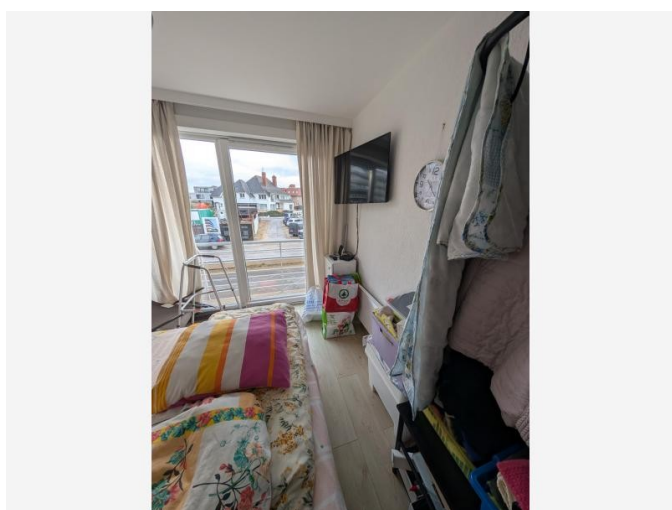
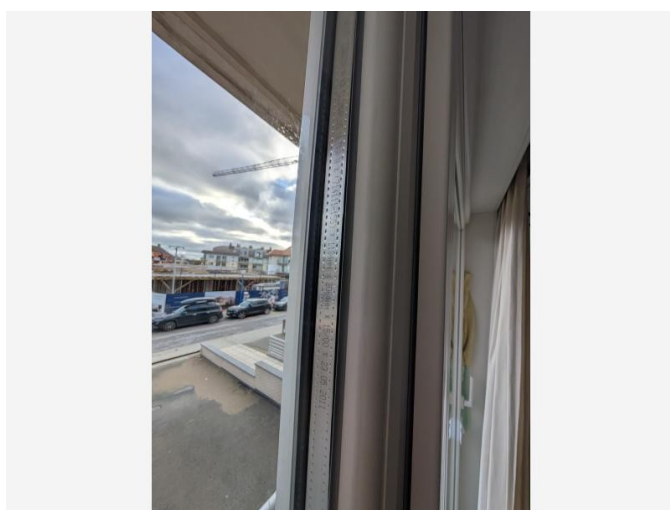
### Fiche 6: Kit aan de ramen

Beschrijving	Notitie	Terug te vinden op plannen
Fiche 6: Kit aan de ramen	De kit aan de ramen is niet asbestverdacht. Het betreft hier silicone aan ramen daterend na 2001.	-
