Asbestinventarisatetest

Zouavenplein 17/601, 8670 Koksijde

Attestnummer : **20260128-000037.000**

Uitgegeven op : **28.01.2026**

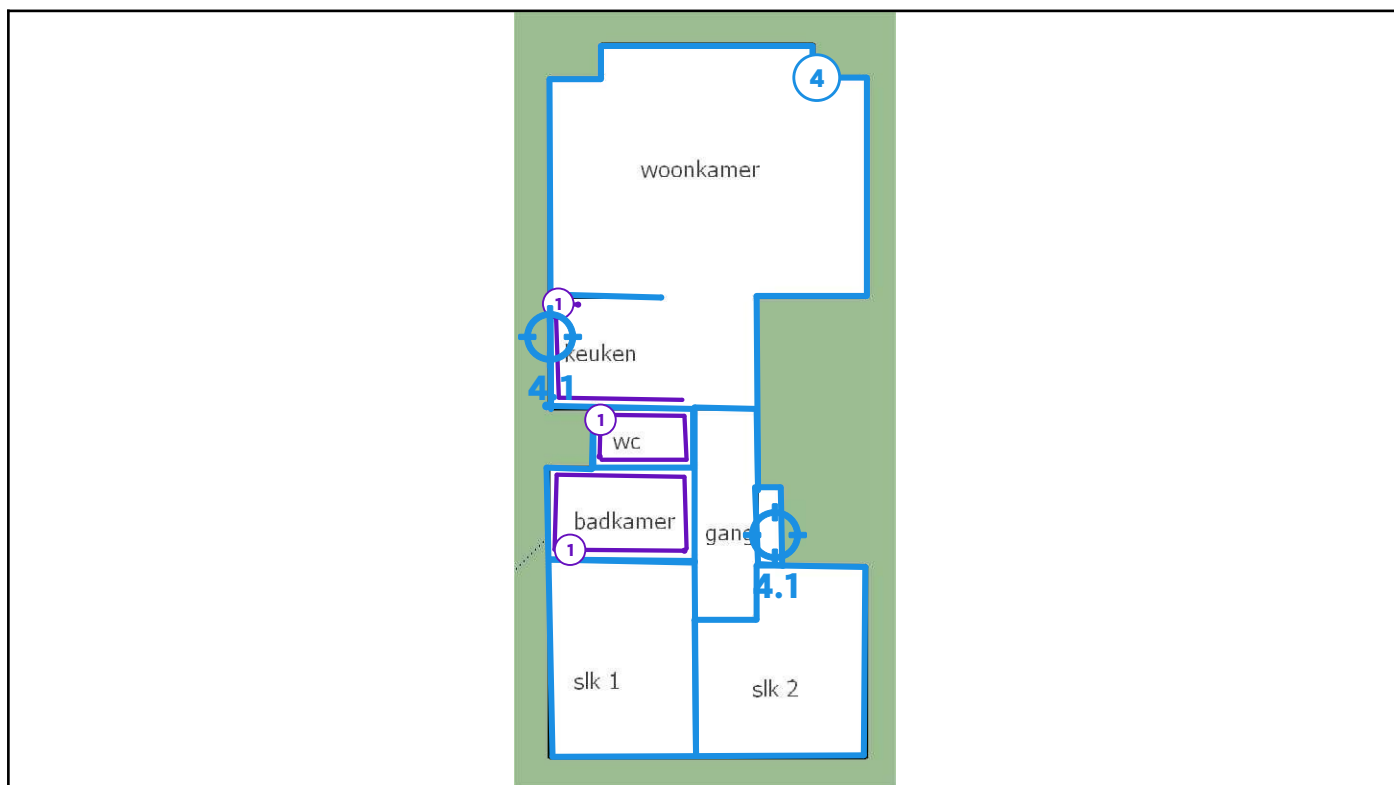
Plan 1.1: wanden

Beschrijving	Type	Actie
1. faiencetegel - lijm	Advies	-
4. Pleisterwerk wanden	Geen asbest	-
4.1 Code: MO1	Mengmonster	-

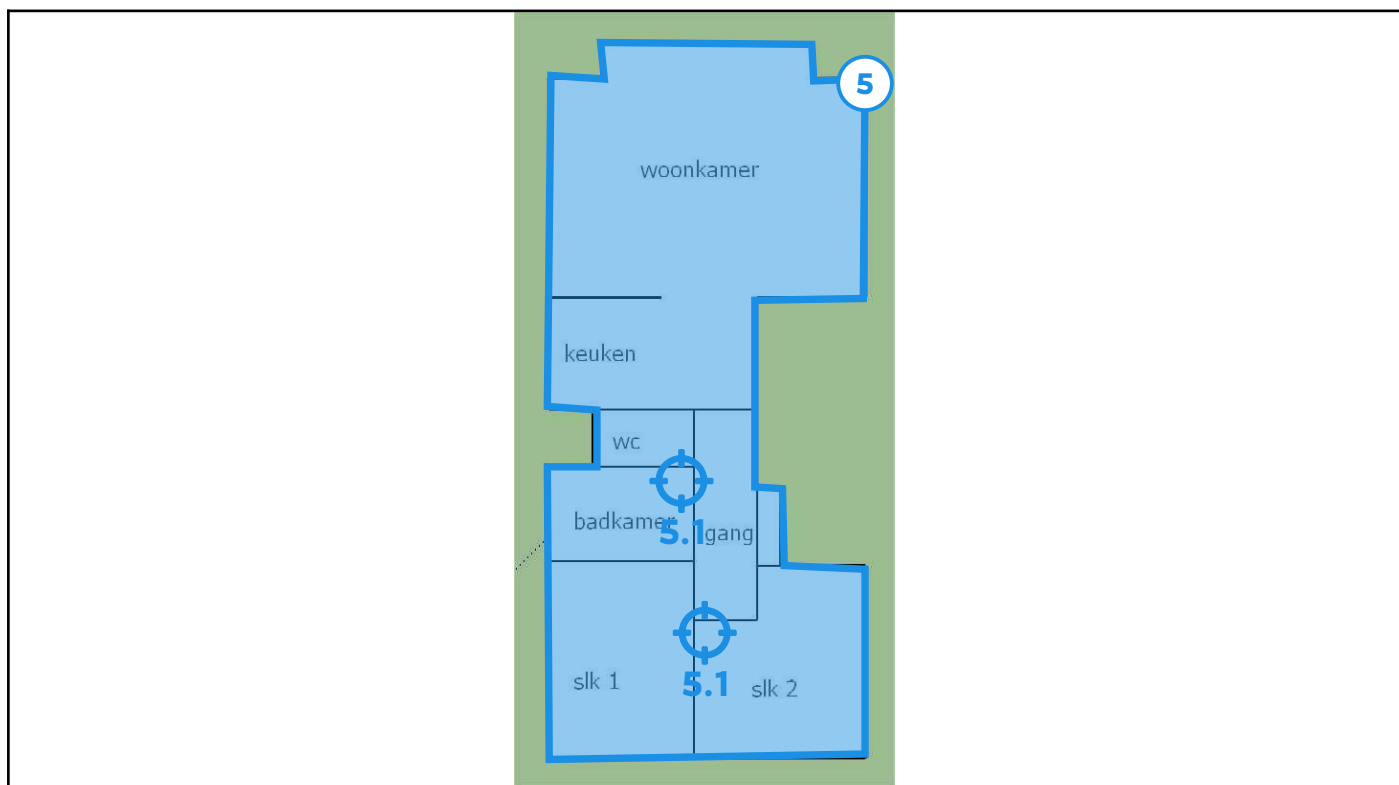
Plan 1.2: plafond

Beschrijving	Type	Actie
5. Pleisterwerk plafonds	Geen asbest	-
5.1 Code: MO2	Mengmonster	-

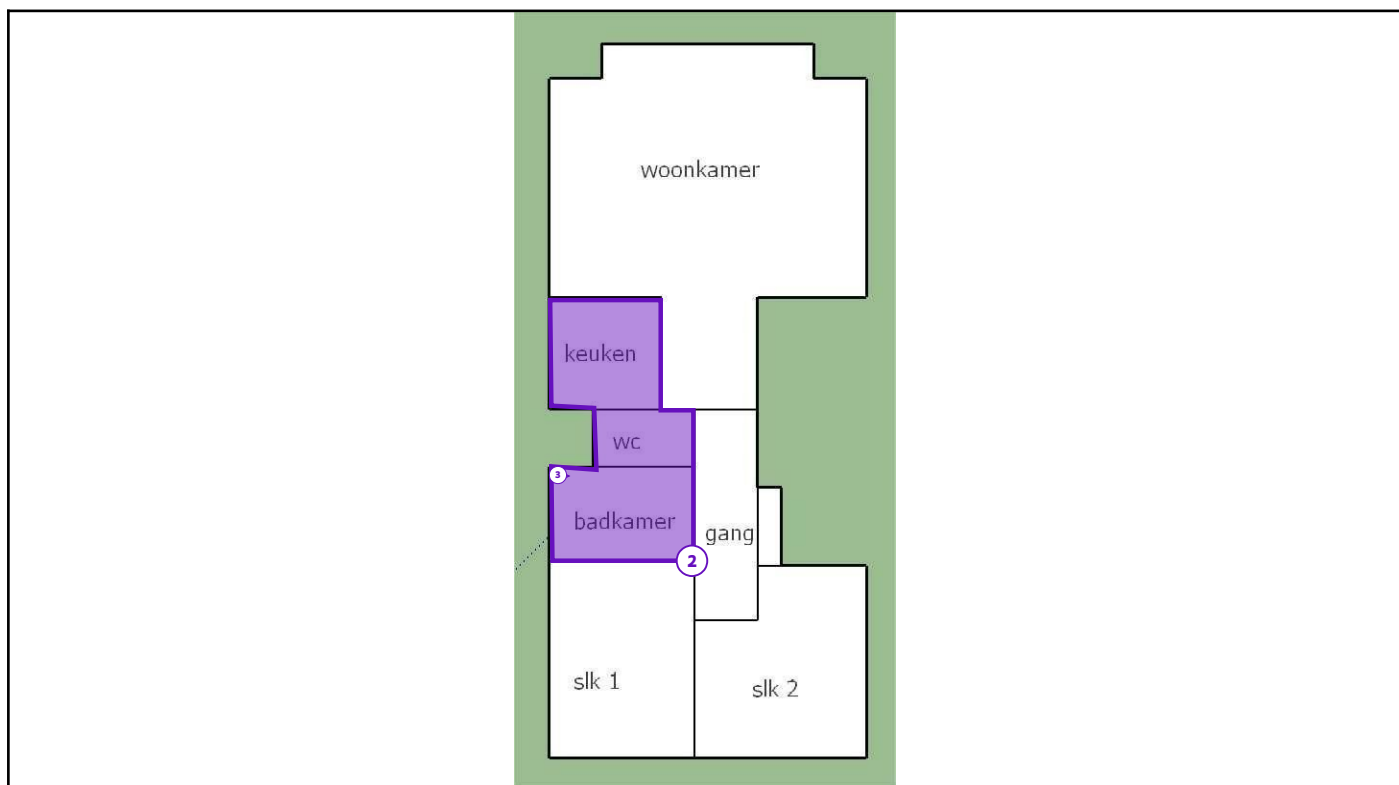
Plan 1.3: varia

Beschrijving	Type	Actie
2. vloertegels	Advies	-
3. Ventilatiekanalen	Advies	-

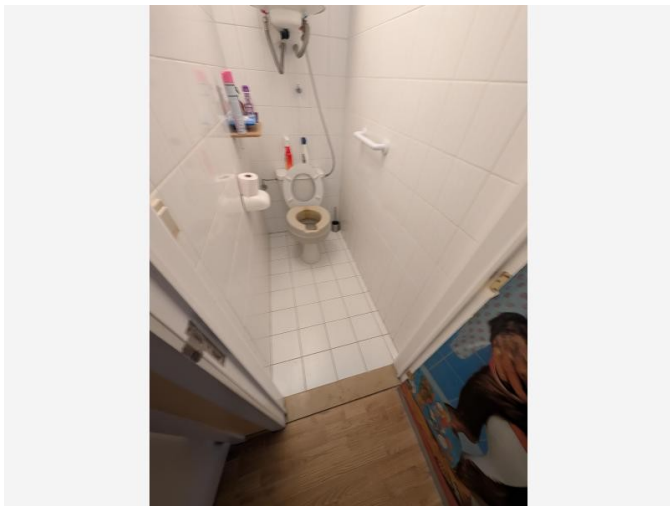
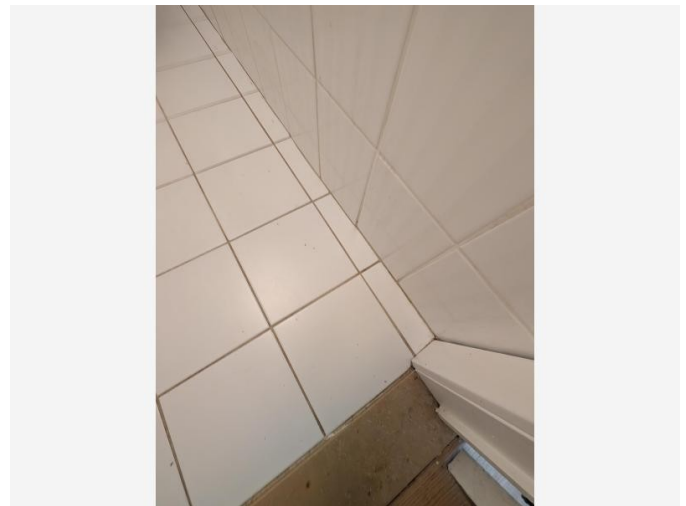
In de badkamer, wc en keuken werden de muren bezet met tegels. Er kon geen staal genomen worden van de tegellijm zonder hierbij destructief te werk te gaan. Bijgevolg kan geen uitspraak gedaan worden over eventuele aanwezigheid van asbestvezels in de tegellijm.

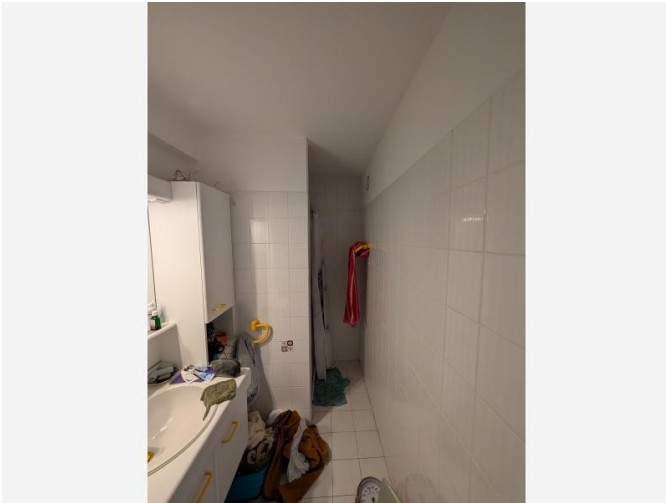
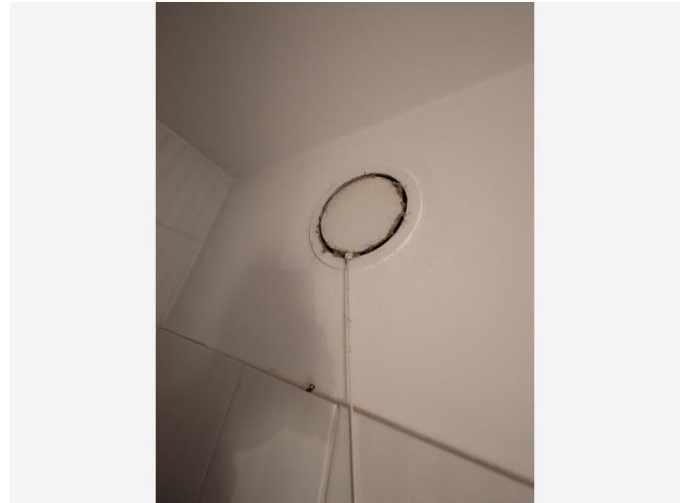
Het ventilatiekanaal in de badkamer is niet inspecteerbaar en bestaat mogelijk uit een asbestverdachte buis. Bij werken, laat dit onderzoeken.

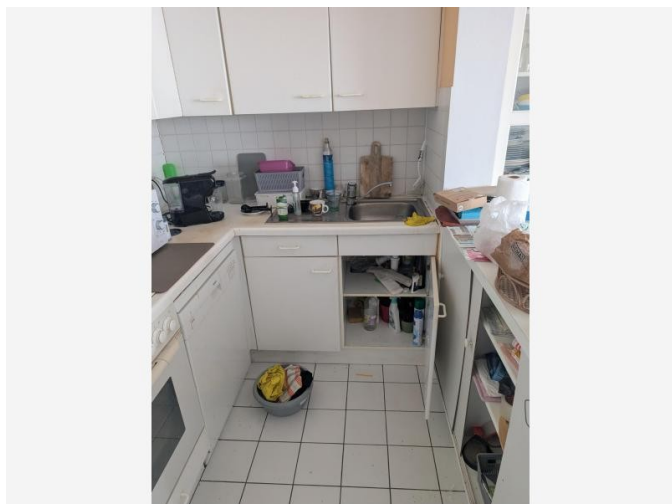
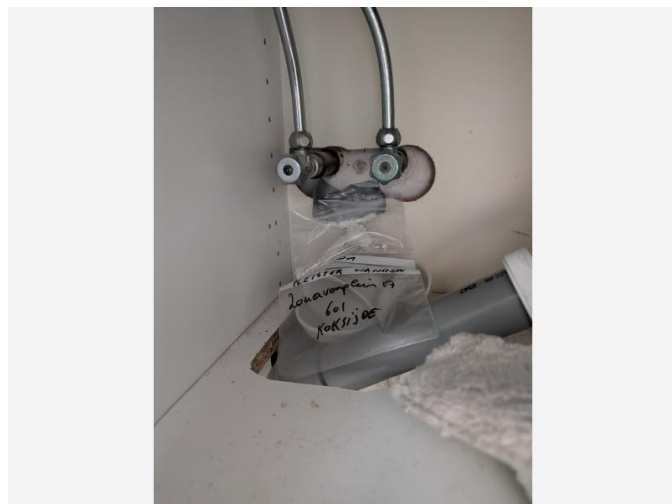
Fiche 4: Pleisterwerk wanden

Conclusie

Geen asbest

#	Type	Referentie	Resultaat
4.1	Mengmonster	MO1	Geen asbest

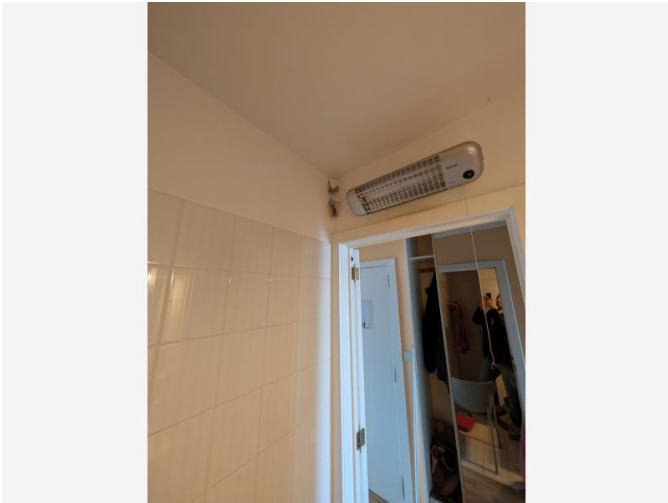
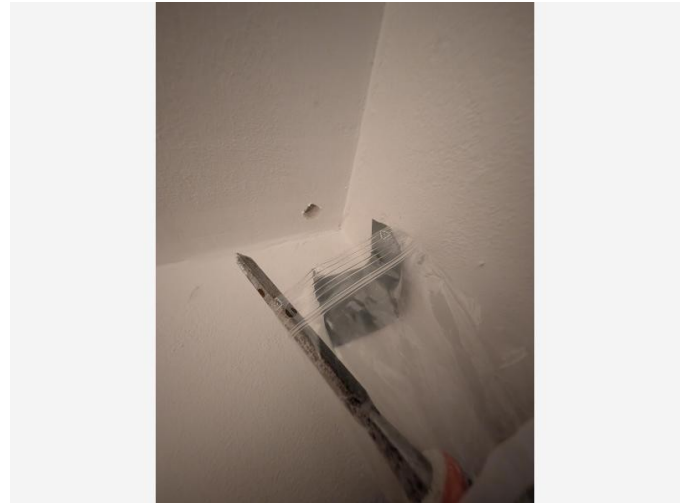
Fiche 5: Pleisterwerk plafonds

Conclusie

Geen asbest

#	Type	Referentie	Resultaat
5.1	Mengmonster	MO2	Geen asbest

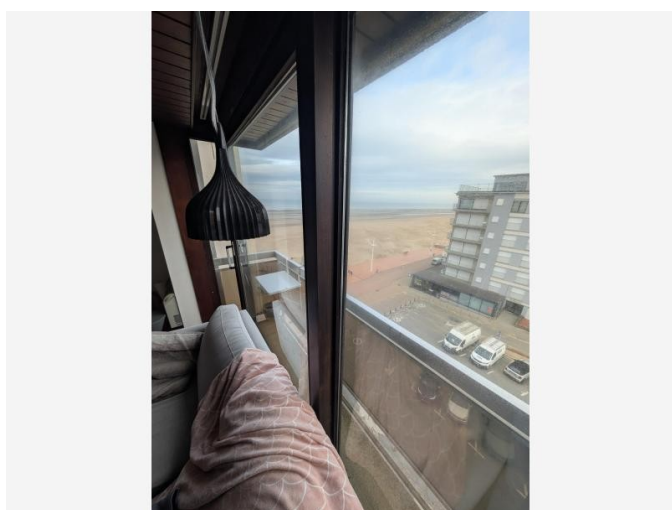
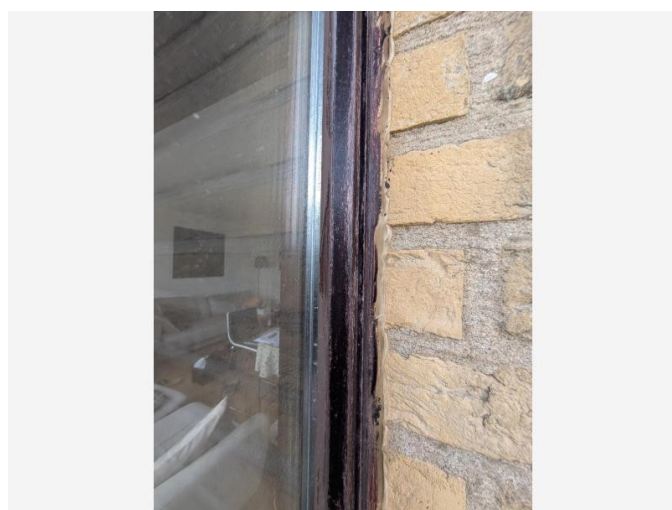
Beschrijving	Notitie	Terug te vinden op plannen
Fiche 6: Kit aan de ramen	De kit aan de ramen is niet asbestverdacht. Het betreft silicone aan dubbel beglaasde ramen.	-
