Asbestinventarisatetest

Groenstraat 35, 8670 Koksijde

Attestnummer : 20251218-000143.000

Uitgegeven op : 18.12.2025

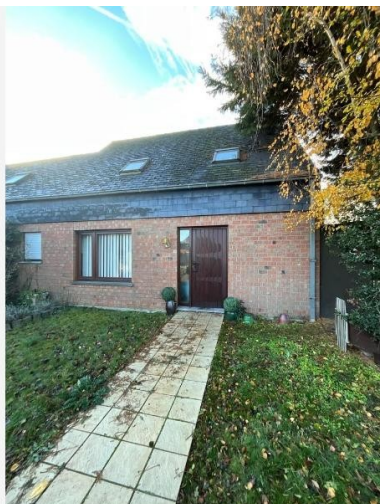
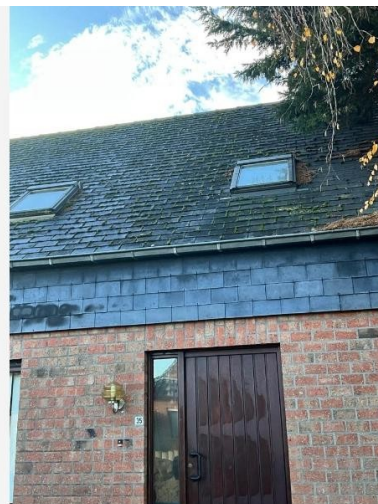
Eindbeoordeling materiaalrisico	Verhoogd materiaalrisico en/of verhoogde kans op vezelvrijgave
---------------------------------	--

Gebondenheid	Categorie 1: hechtgebonden in oorsprong
Asbestsoort (vezeltype)	Alleen chrysotiel
Asbestconcentratie	Laag (< 50%)
Afschermingsgraad van het gehele materiaal	Geheel of deels vrij aan de buitenlucht
Toestand van het materiaal	Matig beschadigd, matig verweerd

#	Type	Referentie	Resultaat
1.1	Puntmonster	MM04	Chrysotiel

Beschrijving	Leien dak
Omgeving	Buiten
Primaire drager	Schuin dak
Asbestmateriaal	Dak- en gevelbekleding - Lei, shingle
Bindmiddel van asbestmateriaal	Cement
Gebondenheid op basis van bindmiddel	Hecht
Hoeveelheid (oppervlakte - aantal)	<ul style="list-style-type: none">• 120,00 m² - 1 stuk
Totale oppervlakte	120,00 m ²
Eenvoudig bereikbaar	Ja
Bevestigingswijze	<ul style="list-style-type: none">• Genageld, geniet
Identificatiemethode	Een monstername door de asbestdeskundige met laboanalyse door een asbestlabo.
Destructieve handeling voor identificatie	Nee
Opmerking	Hoeveelheden zijn een inschatting op basis van opmetingen ter plaatse.

Verwijderen

- Zorg voor een veilig beheer. Vermijd het beschadigen van het asbestmateriaal. Controleer de toestand jaarlijks op wijzigingen.
- Hemelwater dat afspoelt van asbestcement daken of gevels kan asbestdeeltjes bevatten. Gebruik het enkel voor gesloten circuits (bv. spoelen toiletten). Reinig na het vervangen van het dak of de gevel de dakgoten en regenwaterput of -ton om asbesthoudend sediment of slib te verwijderen

- Eenvoudige handelingen: mag via doe-het-zelf of door werknemer(s) met opleidingsattest eenvoudige handelingen
Indien de leien in zijn geheel verwijderd kunnen worden kan dit via eenvoudige handelingen.
Regelgeving wie mag wat verwijderen: <https://ovam.vlaanderen.be/wie-mag-wat-verwijderen>
Voorzorgen & beschermingsmiddelen: <https://ovam.vlaanderen.be/voorzorgsmaatregelen-bij-asbestverwijdering>

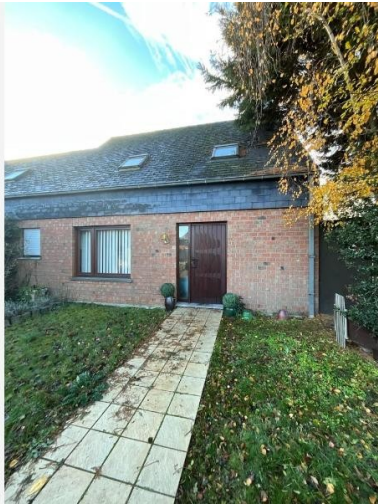
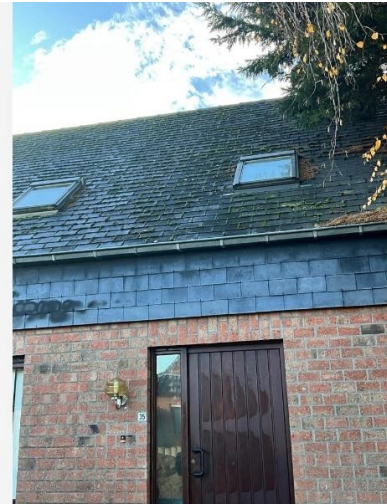
Eindbeoordeling materiaalrisico	Verhoogd materiaalrisico en/of verhoogde kans op vezelvrijgave
---------------------------------	--

Gebondenheid	Categorie 1: hechtgebonden in oorsprong
Asbestsoort (vezeltype)	Alleen chrysotiel
Asbestconcentratie	Laag (< 50%)
Afschermingsgraad van het gehele materiaal	Geheel of deels vrij aan de buitenlucht
Toestand van het materiaal	Matig beschadigd, matig verweerd

Beschrijving	Gevelleien
Omgeving	Buiten
Primaire drager	Wand buitenschil
Asbestmateriaal	Dak- en gevelbekleding - Lei, shingle
Bindmiddel van asbestmateriaal	Cement
Gebondenheid op basis van bindmiddel	Hecht
Hoeveelheid (oppervlakte - aantal)	<ul style="list-style-type: none">• 40,00 m² - 1 stuk
Totale oppervlakte	40,00 m ²
Eenvoudig bereikbaar	Ja
Bevestigingswijze	<ul style="list-style-type: none">• Genageld, geniet
Identificatiemethode	De asbestdeskundige gebruikt een bestaande laboanalyse als bewijsdocument met bevestiging door vaststelling en expertise.
Destructieve handeling voor identificatie	Nee
Opmerking	Hoeveelheden zijn een inschatting op basis van opmetingen ter plaatse. Laboanalyse van de dakleien.

Verwijderen

- Zorg voor een veilig beheer. Vermijd het beschadigen van het asbestmateriaal. Controleer de toestand jaarlijks op wijzigingen.

- Eenvoudige handelingen: mag via doe-het-zelf of door werknemer(s) met opleidingsattest eenvoudige handelingen
Indien de leien in zijn geheel kunnen worden verwijderd zonder breken, kan dit via eenvoudige handelingen.

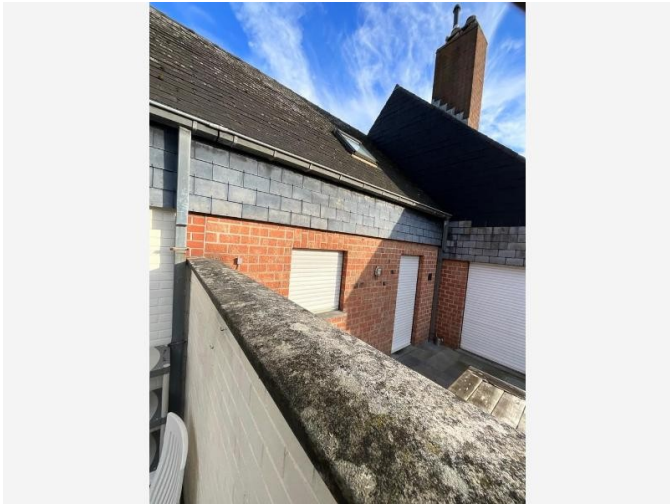
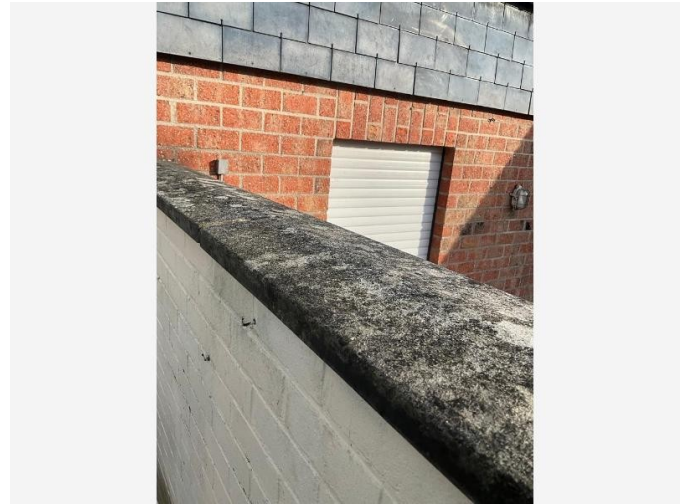
Eindbeoordeling materiaalrisico	Verhoogd materiaalrisico en/of verhoogde kans op vezelvrijgave
---------------------------------	--

Gebondenheid	Categorie 1: hechtgebonden in oorsprong
Asbestsoort (vezeltype)	Alleen chrysotiel
Asbestconcentratie	Laag (< 50%)
Afschermingsgraad van het gehele materiaal	Geheel of deels vrij aan de buitenlucht
Toestand van het materiaal	Matig beschadigd, matig verweerd

#	Type	Referentie	Resultaat
3.1	Puntmonster	MM05	Chrysotiel

Beschrijving	Holle deksteen
Omgeving	Buiten
Primaire drager	Wand vrijstaand (scheidingsmuur, ...)
Asbestmateriaal	Deksteen, muurkap - Hol
Bindmiddel van asbestmateriaal	Cement
Gebondenheid op basis van bindmiddel	Hecht
Hoeveelheid (oppervlakte - dikte - aantal)	<ul style="list-style-type: none">• 0,33 m² - 1,00 cm - 5 stuks
Totaal volume	0,017 m ³
Eenvoudig bereikbaar	Ja
Bevestigingswijze	<ul style="list-style-type: none">• Verlijmd, ingegoten, versmeerd
Identificatiemethode	Een monstername door de asbestdeskundige met laboanalyse door een asbestlabo.
Destructieve handeling voor identificatie	Nee
Opmerking	Hoeveelheden zijn een inschatting op basis van opmetingen ter plaatse.

Verwijderen

- Zorg voor een veilig beheer. Vermijd het beschadigen van het asbestmateriaal. Controleer de toestand jaarlijks op wijzigingen.

- Eenvoudige handelingen: mag via doe-het-zelf of door werknemer(s) met opleidingsattest eenvoudige handelingen
Indien de dekstenen rondom worden losgemaakt & in zijn geheel kunnen worden verwijderd, kan dit via eenvoudige handelingen.

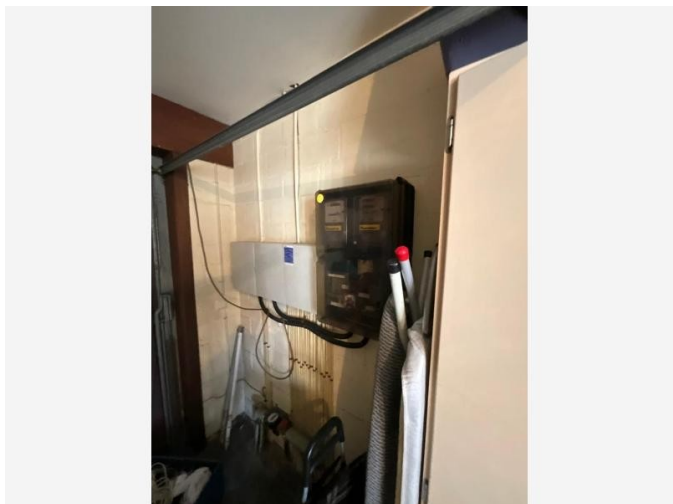
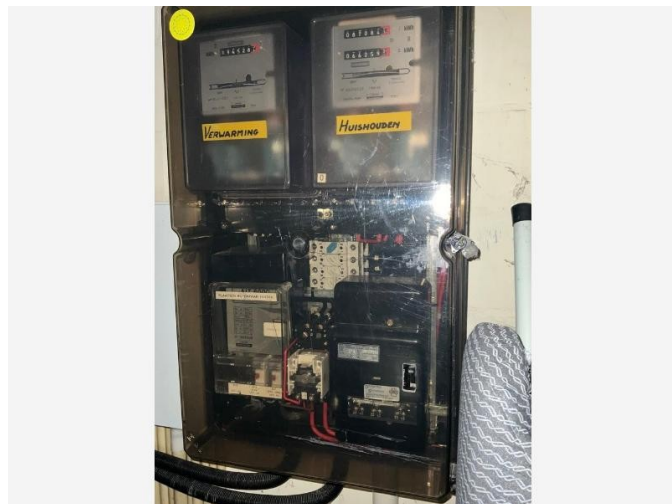
Om het juiste type asbest te bepalen kan bijkomende staalname uitgevoerd worden.

Eindbeoordeling materiaalrisico	Zeer laag materiaalrisico en/of zeer lage kans op vezelvrijgave
---------------------------------	---

Gebondenheid	Categorie 1: hechtgebonden in oorsprong
Asbestsoort (vezeltype)	Crocidoliet aanwezig
Asbestconcentratie	Laag (< 50%)
Afschermingsgraad van het gehele materiaal	Stootvaste afscherming of omkasting
Toestand van het materiaal	Onbeschadigd, niet verweerd

Beschrijving	Bakeliet teller & zekering
Omgeving	Binnen
Primaire drager	Communicatie en elektrische infrastructuur en uitrusting
Asbestmateriaal	Plaat, paneel, tablet - Type Bakeliet
Bindmiddel van asbestmateriaal	Kunststof of -hars
Gebondenheid op basis van bindmiddel	Hecht
Hoeveelheid (oppervlakte - dikte - aantal)	• 0,25 m ² - 0,51 cm - 1 stuk
Totaal volume	0,001 m ³
Eenvoudig bereikbaar	Ja
Bevestigingswijze	• Geschroefd
Identificatiemethode	<p>De asbestdeskundige beoordeelt het materiaal als asbestverdacht en dus asbesthoudend, en dit zonder monsternamen.</p> <p>Motivatie: De materialen behoren niet toe aan de eigenaar voor wie de asbestdeskundige de asbestinventaris uitvoert.</p>
Destructieve handeling voor identificatie	Nee
Opmerking	Hoeveelheden zijn een inschatting op basis van opmetingen ter plaatse.

Zorgvuldig beheren

- Zorg voor een veilig beheer. Vermijd het beschadigen van het asbestmateriaal. Controleer de toestand jaarlijks op wijzigingen.
- Voer bijkomende staalname(s) uit.

- Eenvoudige handelingen: mag via doe-het-zelf of door werknemer(s) met opleidingsattest eenvoudige handelingen
De toepassingen kunnen worden losgeschroefd en in zijn geheel worden verwijderd. Laten vervangen door de bevoegde instanties.

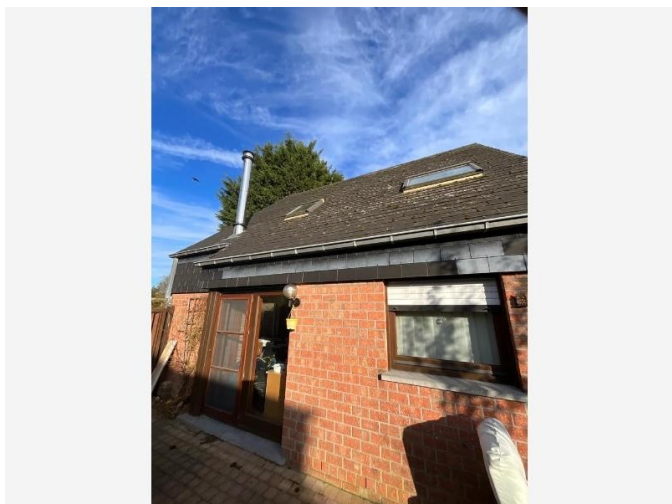
Tijdelijke beperking

Reden: Het te onderzoeken materiaal situeert zich hoger dan 3,50 m te rekenen vanaf een veilige ondergrond

Uitleg van de asbestdeskundige: Het dak is langs de binnenzijde stootvast afgewerkt.

Controle via dakraam/opheffen pannen was niet mogelijk omdat leien genageld liggen.

(Asbest)materiaal	Plaat, paneel, tablet - Type Menuiserite
Karakterisatie	Asbest (verdacht)
Primaire drager	Schuin dak

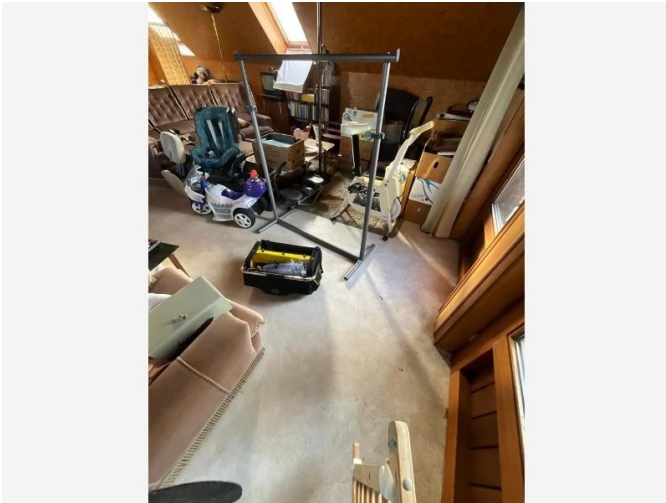
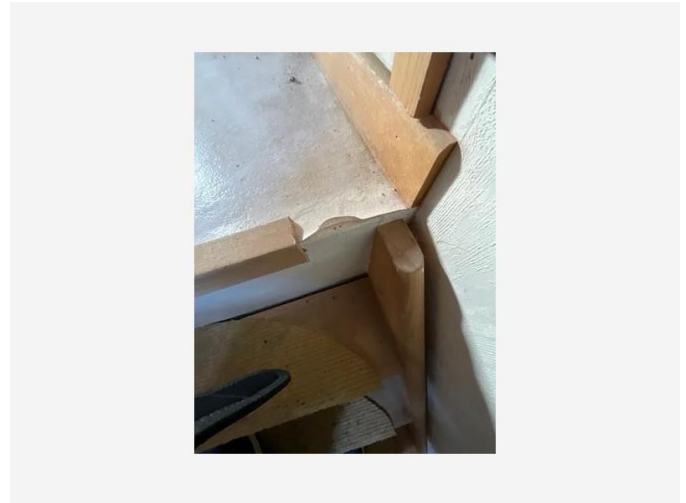
Informatie over een niet-asbestverdacht materiaal

Vloerzeilen met volgende eigenschappen zijn niet asbestverdacht

- onderkant jute/kokoshaar
- flexibele onderkant
- zwart in de kern

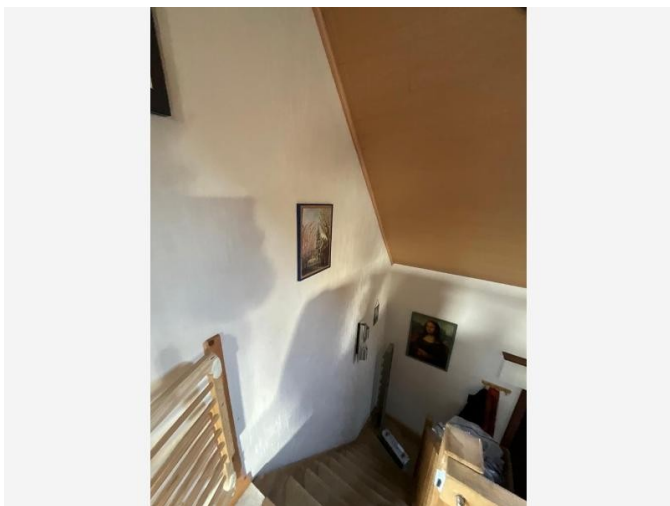
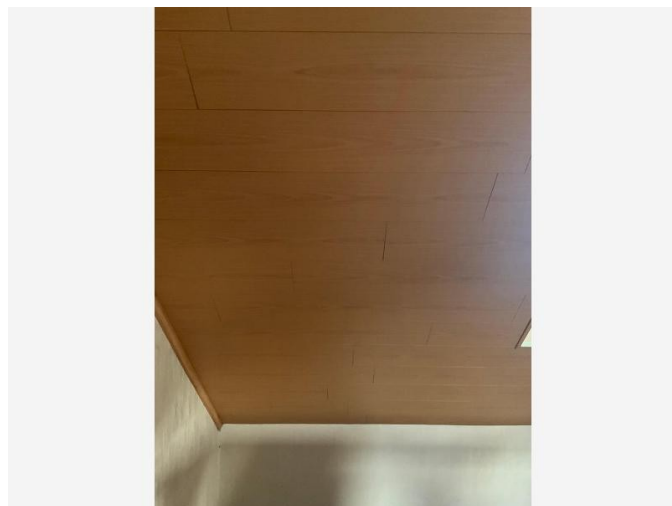
Informatie over een niet-asbestverdacht materiaal

De aangeduide plafonds bestaan uit gyproc/hout en zijn bijgevolg niet asbesthoudend.

Mogelijks zit hierachter nog pleisterwerk, mocht dit bij werken vrijkomen kan bijkomende monsternamen uitgevoerd worden.

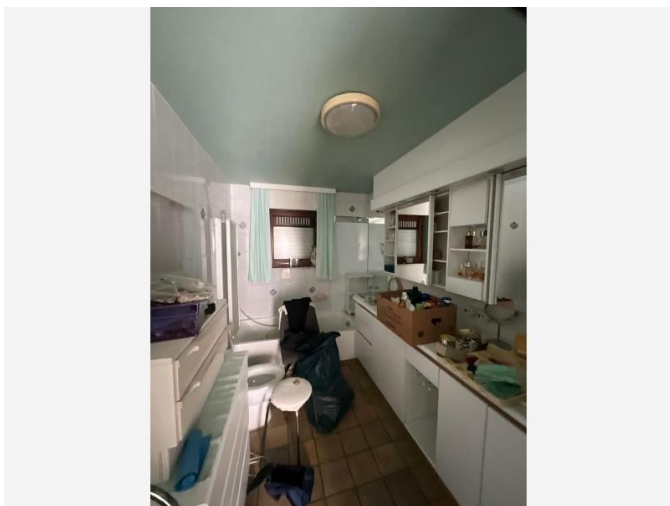
Informatie over een materiaal dat de asbestdeskundige niet kan waarnemen of vaststellen

Wandtegels werden in het verleden vaak met een asbesthoudende lijm geplaatst.

Tijdens een niet-destructief onderzoek kan de lijm laag niet geïnspecteerd worden.

Bij werken nakijken & eventueel bijkomende monstername uitvoeren.

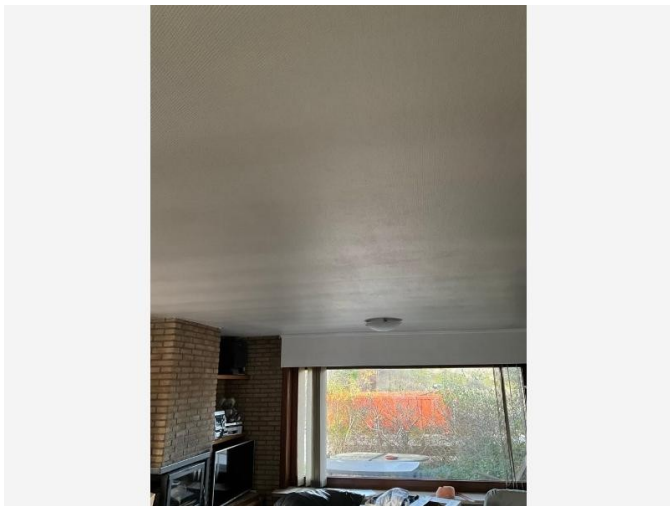
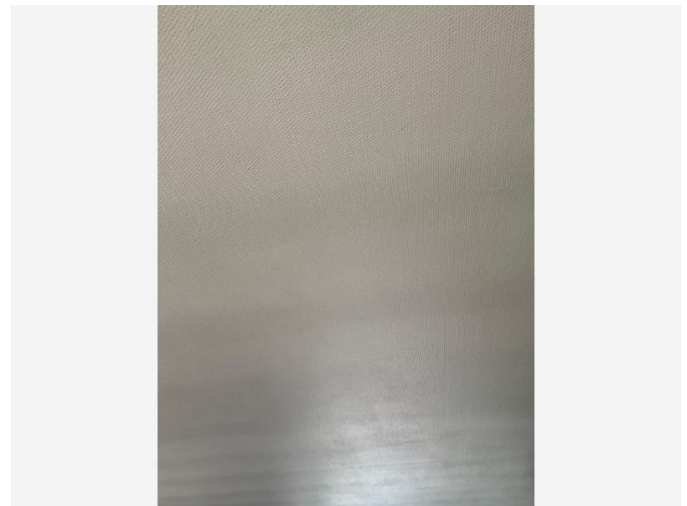
Fiche 10: Pleisterwerk plafond

Geen asbest

#	Type	Referentie	Resultaat
10.1	Mengmonster	MM02	Geen asbest

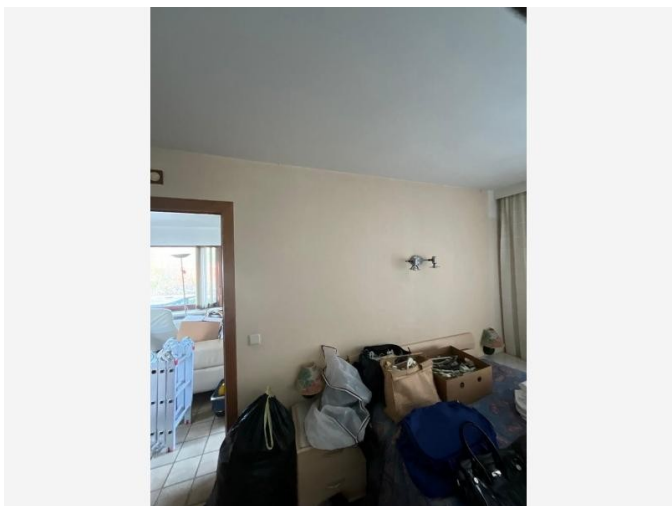
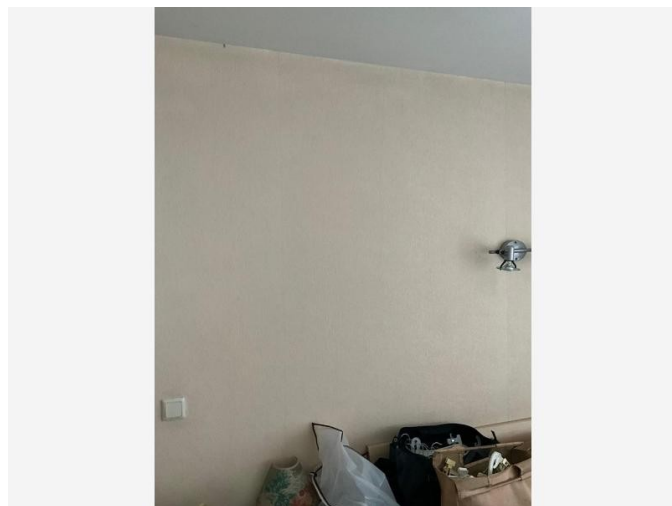
Fiche 11: Pleisterwerk wanden

Geen asbest

#	Type	Referentie	Resultaat
11.1	Mengmonster	MM01	Geen asbest

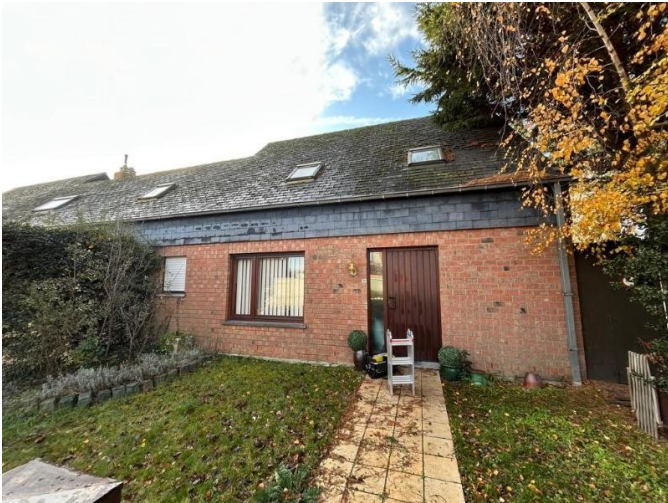
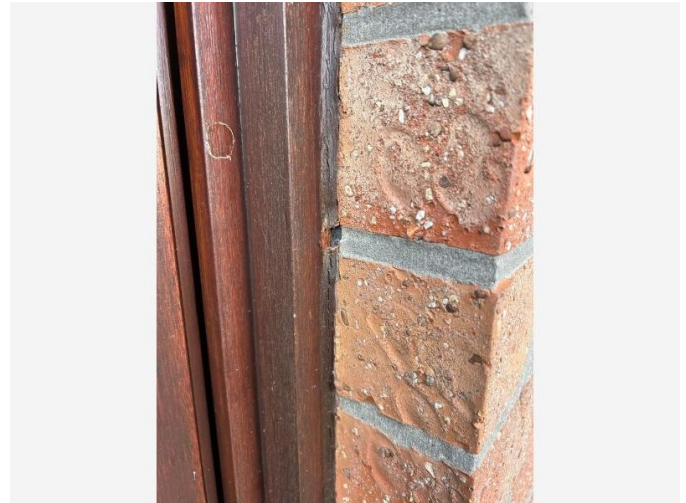
Fiche 12: Mastiek rond schrijnwerk

Geen asbest

#	Type	Referentie	Resultaat
12.1	Puntmonster	MM06	Geen asbest
