Asbestinventarisatetest

Koninklijke Baan 285/101, 8670 Koksijde

Attestnummer : 20240823-000240.000

Zone 1: Hoofdgebouw

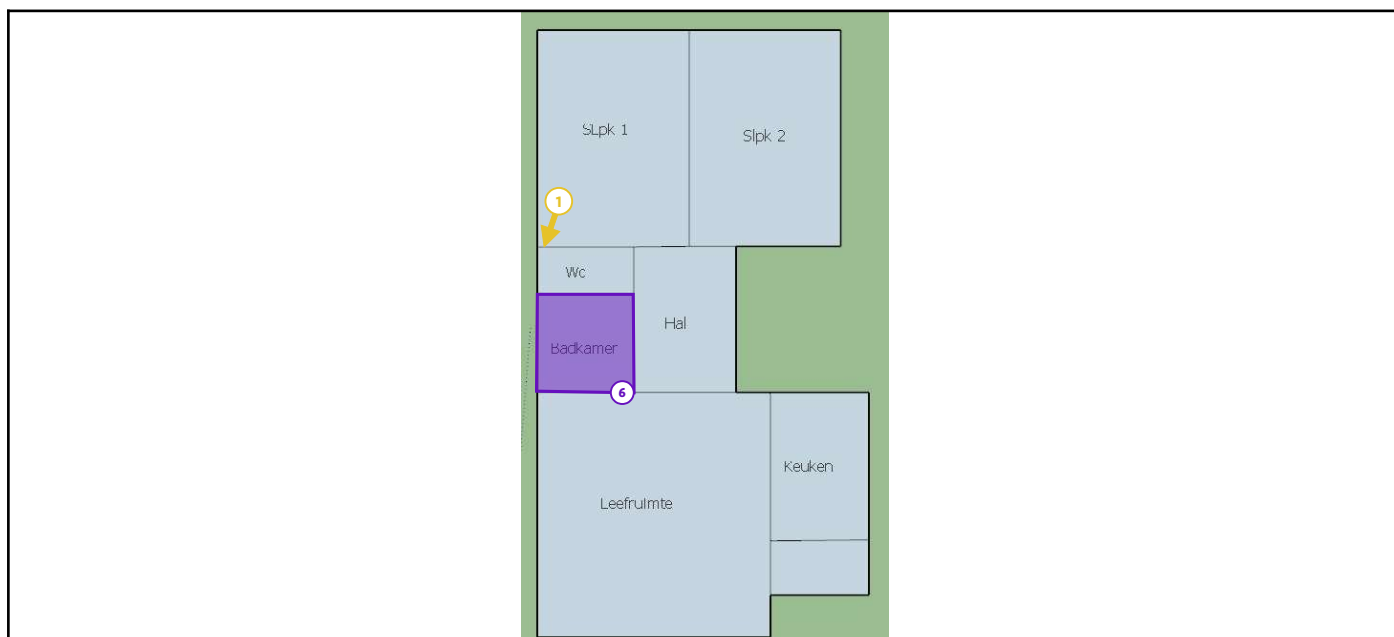
Plan 1.3: grondplan

Beschrijving	Type	Actie
1. cementbuis	Asbestmateriaal	Zorgvuldig beheren
6. Afwerking plafond badkamer	Advies	-

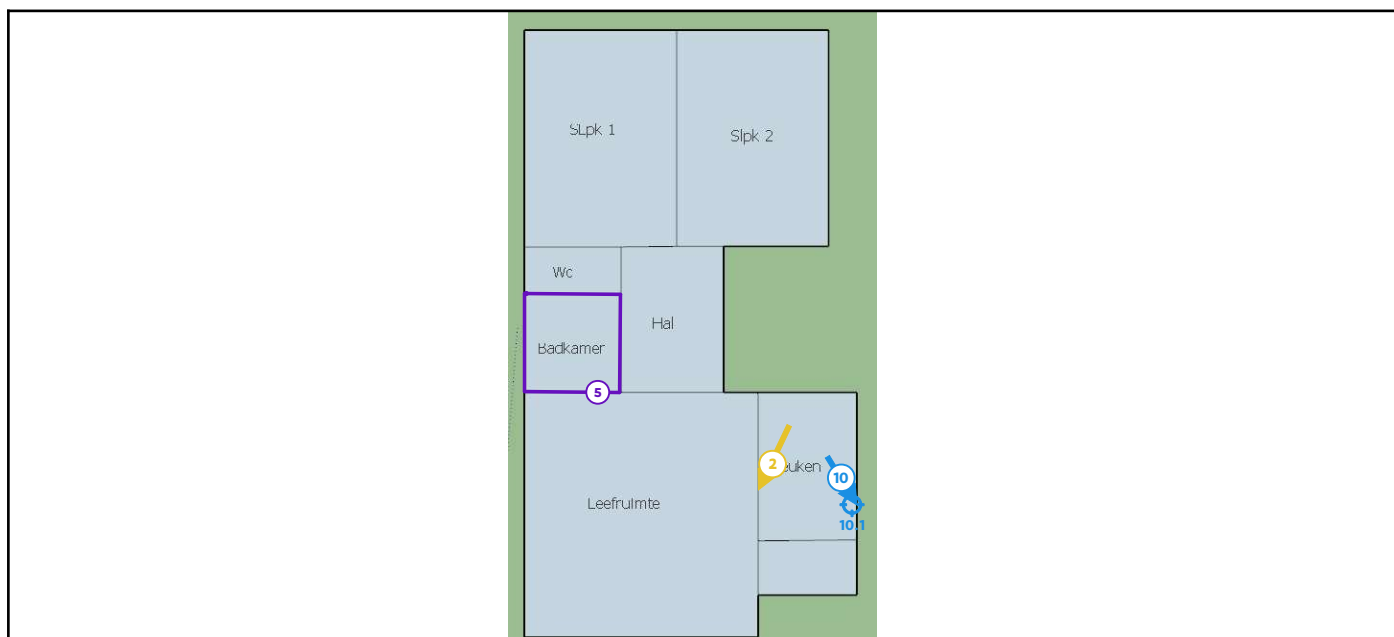
Plan 1.4: grondplan

Beschrijving	Type	Actie
2. Bakeliet zekeringskast keuken	Asbestmateriaal	Zorgvuldig beheren
5. Afwerking muren badkamer	Advies	-
10. Anti dreunlaag spoelbak keuken	Geen asbest	-
10.1 Code: 8549 - 3	Puntmonster	-

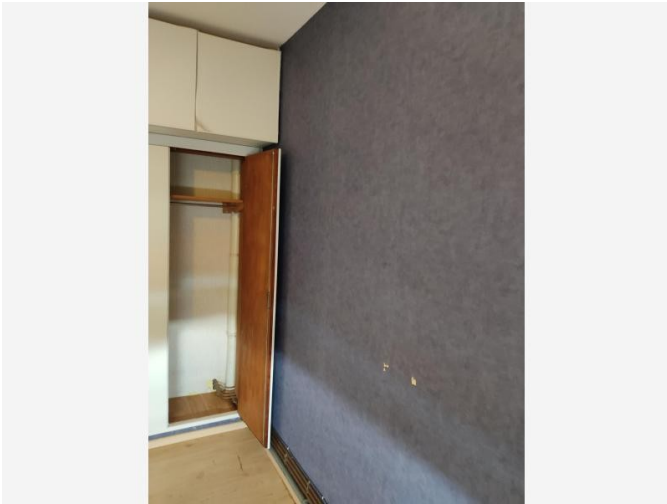
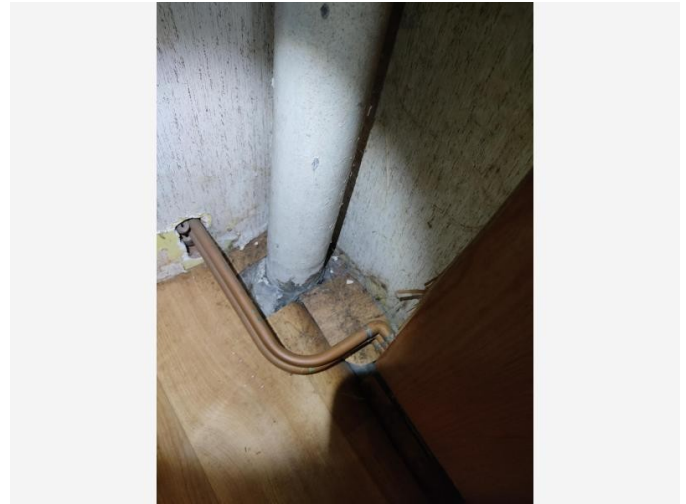
Eindbeoordeling materiaalrisico	Laag materiaalrisico en/of verlaagde kans op vezelvrijgave
---------------------------------	--

Gebondenheid	Categorie 1: hechtgebonden in oorsprong
Asbestsoort (vezeltype)	Crocidoliet aanwezig
Asbestconcentratie	Laag (< 50%)
Afschermingsgraad van het gehele materiaal	Niet stootvaste afscherming
Toestand van het materiaal	Licht beschadigd, licht verweerd. Intact calciumsilicaatmateriaal of categorie III 'gebondenheid'

Beschrijving	cementbuis
Omgeving	Binnen
Primaire drager	Sanitaire infrastructuur en uitrusting (toe- en afvoer)
Asbestmateriaal	Buis, koker, leiding, pijp, doorvoer
Bindmiddel van asbestmateriaal	Cement
Gebondenheid op basis van bindmiddel	Hecht
Hoeveelheid (lengte - omtrek - dikte - aantal)	<ul style="list-style-type: none">• 2,60 m - 30,00 cm - 1,00 cm - 1 stuk
Totaal volume	0,008 m ³
Eenvoudig bereikbaar	Ja
Bevestigingswijze	<ul style="list-style-type: none">• Geklemd• Verlijmd, ingegoten, versmeerd
Identificatiemethode	Vaststelling zonder monsternamen
Destructieve handeling voor identificatie	Nee
Opmerking	De hoeveelheid is een schatting.

- Zorg voor een veilig beheer en verwijder dit asbestmateriaal wanneer het bij werken eenvoudig bereikbaar wordt. Controleer de toestand jaarlijks op wijzigingen.

- Eenvoudige handelingen: mag via doe-het-zelf of door werknemer(s) met opleidingsattest eenvoudige handelingen
Deze toepassing kan verwijderd worden aan de hand van een eenvoudige handeling, echter dient er wel rekening gehouden te worden met de PBM's en een correct afvalbeheer. Vergeet de toepassing zeker ook niet te fixeren.
- Eenvoudige handelingen: enkel door erkend asbestverwijderaar
Deze toepassing kan verwijderd worden aan de hand van een eenvoudige handeling, echter dient er wel rekening gehouden te worden met de PBM's en een correct afvalbeheer. Vergeet de toepassing zeker ook niet te fixeren.

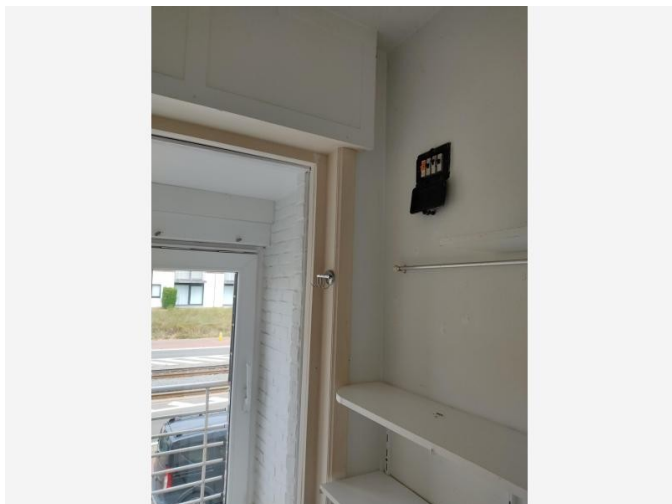
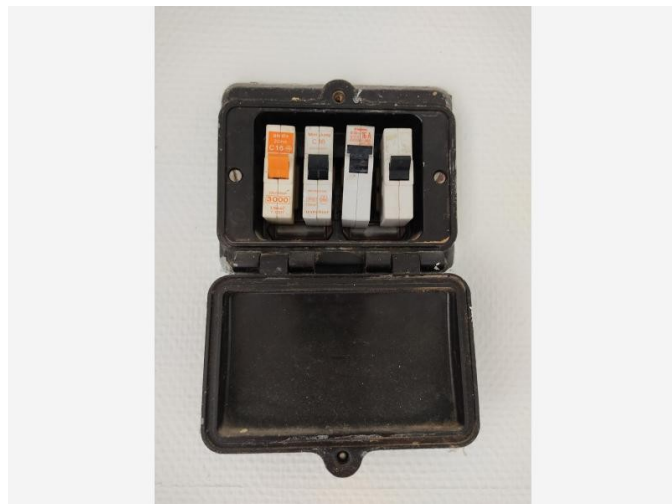
Eindbeoordeling materiaalisico	Laag materiaalisico en/of verlaagde kans op vezelvrijgave
--------------------------------	---

Gebondenheid	Categorie 1: hechtgebonden in oorsprong
Asbestsoort (vezeltype)	Crocidoliet aanwezig
Asbestconcentratie	Laag (< 50%)
Afschermingsgraad van het gehele materiaal	Geheel of deels (ook) vrij aan de binnenlucht
Toestand van het materiaal	Onbeschadigd, niet verweerd

Beschrijving	Bakeliet zekeringskast keuken
Omgeving	Binnen
Primaire drager	Binnenwand
Asbestmateriaal	Plaat, paneel, tablet - Type Bakeliet
Bindmiddel van asbestmateriaal	Kunststof of -hars
Gebondenheid op basis van bindmiddel	Hecht
Hoeveelheid (oppervlakte - dikte - aantal)	<ul style="list-style-type: none">• 0,25 m² - 0,30 cm - 1 stuk
Totaal volume	< 0,001 m ³
Eenvoudig bereikbaar	Ja
Bevestigingswijze	<ul style="list-style-type: none">• Geschroefd
Identificatiemethode	Vaststelling zonder monstername
Destructieve handeling voor identificatie	Nee
Opmerking	De hoeveelheid is een schatting.

- Zorg voor een veilig beheer. Vermijd het beschadigen van het asbestmateriaal. Controleer de toestand jaarlijks op wijzigingen.

- Eenvoudige handelingen: mag via doe-het-zelf of door werknemer(s) met opleidingsattest eenvoudige handelingen
Deze toepassing kan verwijderd worden aan de hand van een eenvoudige handeling, echter dient er wel rekening gehouden te worden met de PBM's en een correct afvalbeheer. Vergeet de toepassing zeker ook niet te fixeren.
- Eenvoudige handelingen: enkel door erkend asbestverwijderaar
Deze toepassing kan verwijderd worden aan de hand van een eenvoudige handeling, echter dient er wel rekening gehouden te worden met de PBM's en een correct afvalbeheer. Vergeet de toepassing zeker ook niet te fixeren.

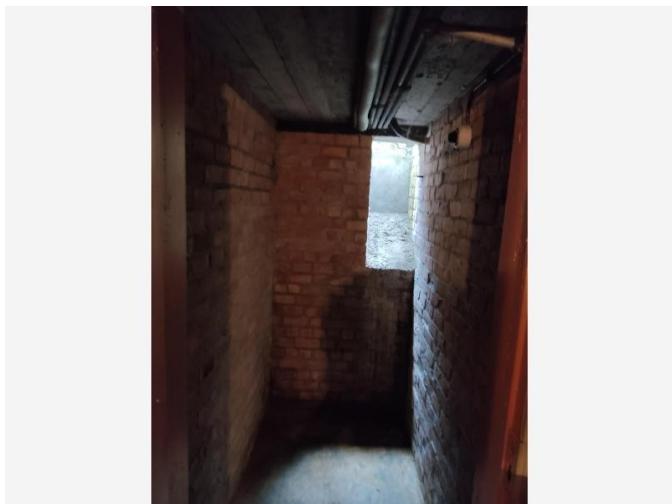
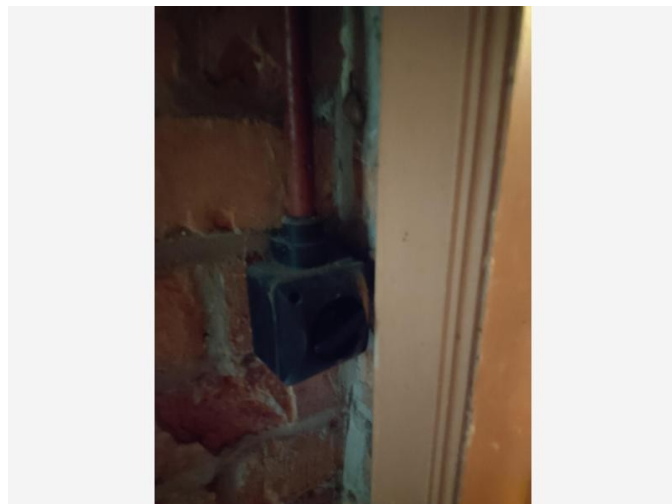
Eindbeoordeling materiaalisico	Laag materiaalisico en/of verlaagde kans op vezelvrijgave
--------------------------------	---

Gebondenheid	Categorie 1: hechtgebonden in oorsprong
Asbestsoort (vezeltype)	Crocidoliet aanwezig
Asbestconcentratie	Laag (< 50%)
Afschermingsgraad van het gehele materiaal	Geheel of deels (ook) vrij aan de binnenlucht
Toestand van het materiaal	Onbeschadigd, niet verweerd

Beschrijving	bakeliet schakelaar en socket kelder
Omgeving	Binnen
Primaire drager	Binnenwand
Asbestmateriaal	Plaat, paneel, tablet - Type Bakeliet
Bindmiddel van asbestmateriaal	Kunststof of -hars
Gebondenheid op basis van bindmiddel	Hecht
Hoeveelheid (oppervlakte - dikte - aantal)	• 0,30 m ² - 0,30 cm - 1 stuk
Totaal volume	< 0,001 m ³
Eenvoudig bereikbaar	Ja
Bevestigingswijze	• Geschroefd
Identificatiemethode	Vaststelling zonder monstername
Destructieve handeling voor identificatie	Nee
Opmerking	De hoeveelheid is een schatting.

- Zorg voor een veilig beheer. Vermijd het beschadigen van het asbestmateriaal. Controleer de toestand jaarlijks op wijzigingen.

- Eenvoudige handelingen: mag via doe-het-zelf of door werknemer(s) met opleidingsattest eenvoudige handelingen
Deze toepassing kan verwijderd worden aan de hand van een eenvoudige handeling, echter dient er wel rekening gehouden te worden met de PBM's en een correct afvalbeheer. Vergeet de toepassing zeker ook niet te fixeren.
- Eenvoudige handelingen: enkel door erkend asbestverwijderaar
Deze toepassing kan verwijderd worden aan de hand van een eenvoudige handeling, echter dient er wel rekening gehouden te worden met de PBM's en een correct afvalbeheer. Vergeet de toepassing zeker ook niet te fixeren.

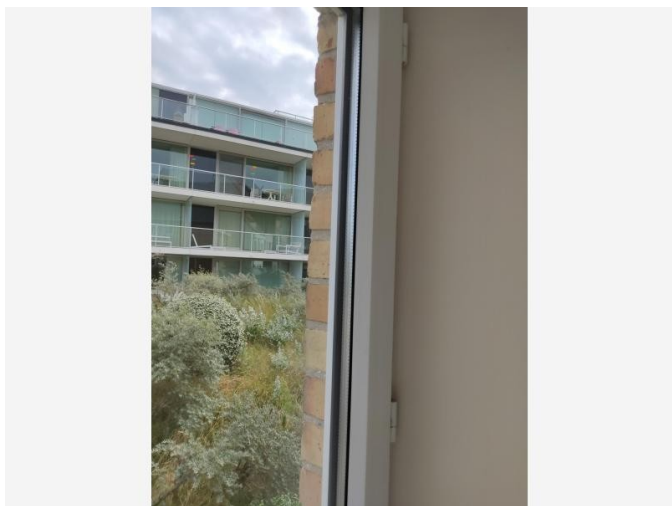
Vrije foto

De dichting rond de ramen is voorzien van siliconen. Dit is geen asbestverdacht materiaal.

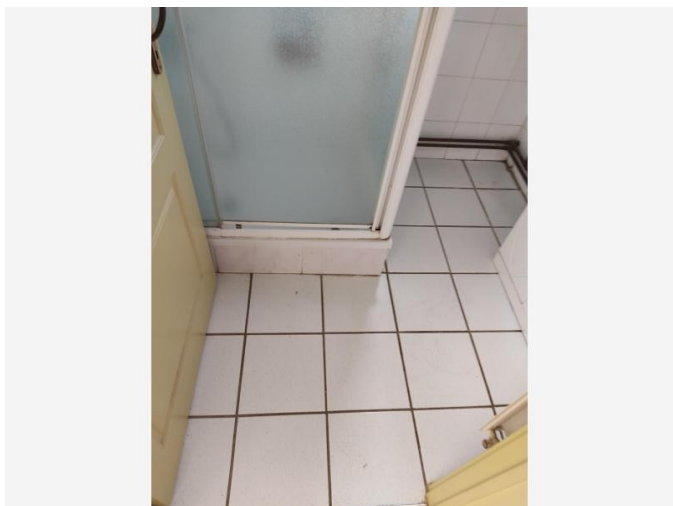
Vrije foto

De wandtegels zelf zijn niet asbestverdacht. Het is echter niet mogelijk om via een niet-destructief onderzoek vast te stellen wat er zich achter de wandtegels bevindt.

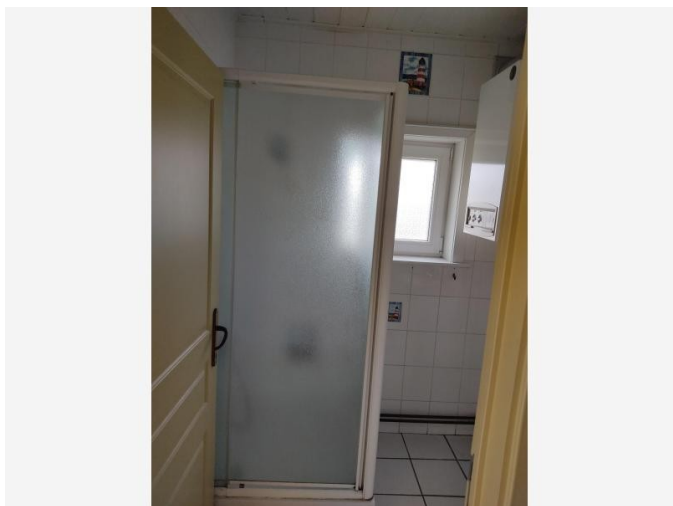
Vrije foto

Het plafond is voorzien van planchetten. Dit materiaal is niet asbestverdacht. Het is echter niet mogelijk om vast te stellen wat er zich achter deze materialen bevindt met een niet-destructief onderzoek.

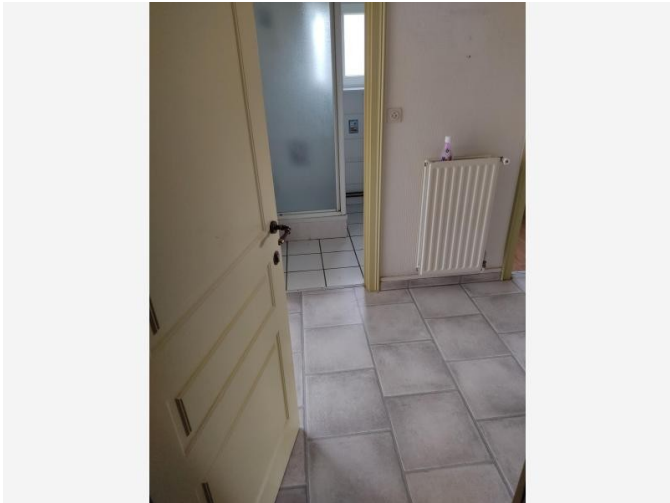
Vrije foto

De vloertegels en vloerzeil zelf zijn niet asbestverdacht. Het is echter niet mogelijk om via een niet-destructief onderzoek vast te stellen wat er achter deze toepassing zit.

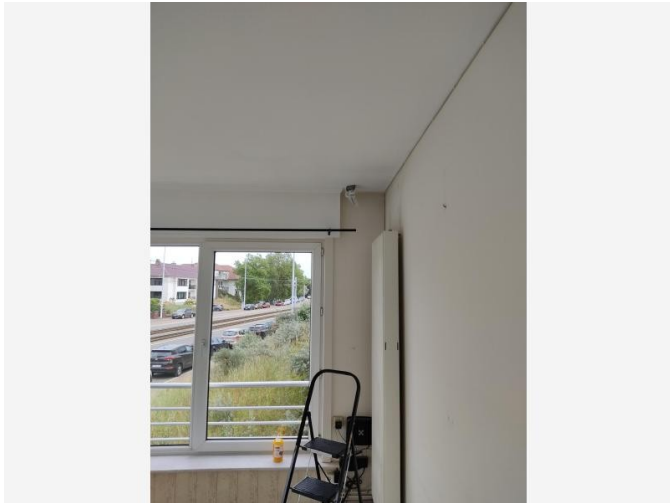
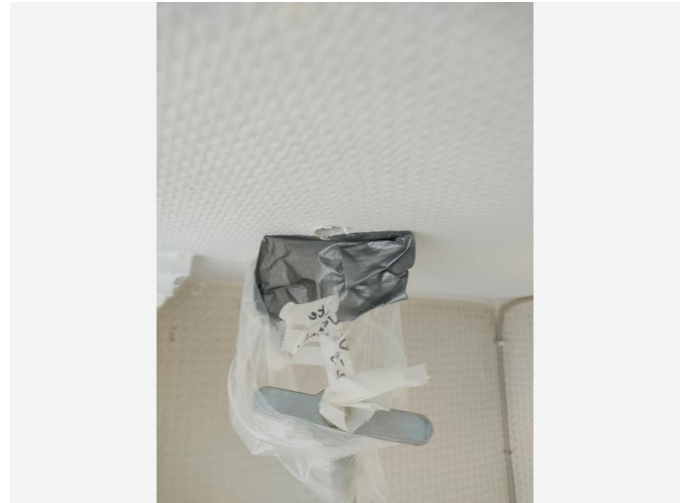
Fiche 8: Pleister plafond

Geen asbest

#	Type	Referentie	Resultaat
8.1	Mengmonster	8549 - 2	Geen asbest

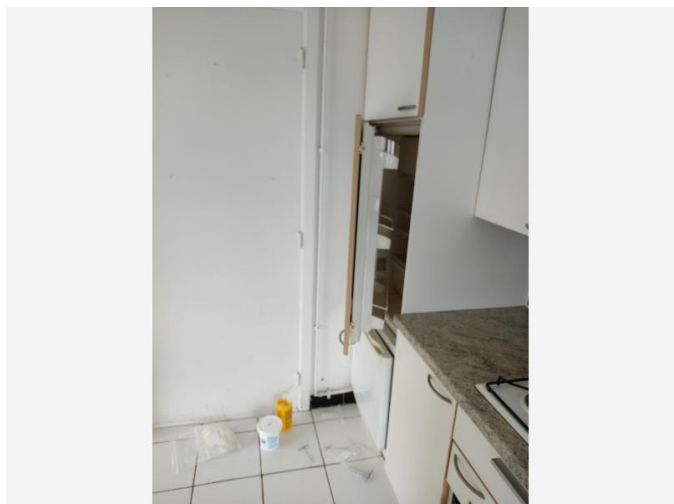
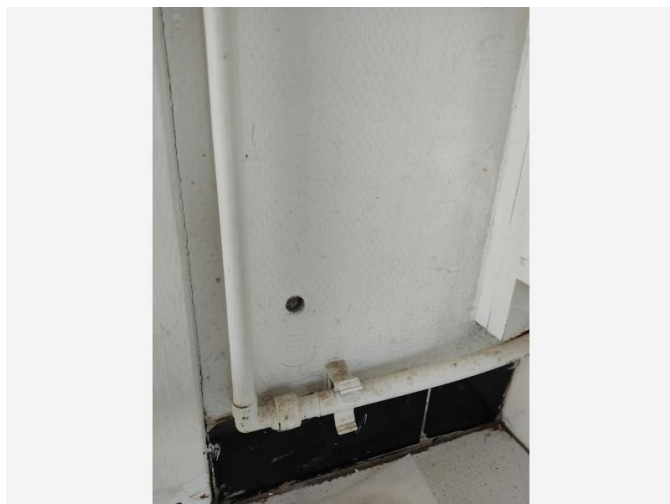
Geen asbest

#	Type	Referentie	Resultaat
9.1	Mengmonster	8549 - 1	Geen asbest

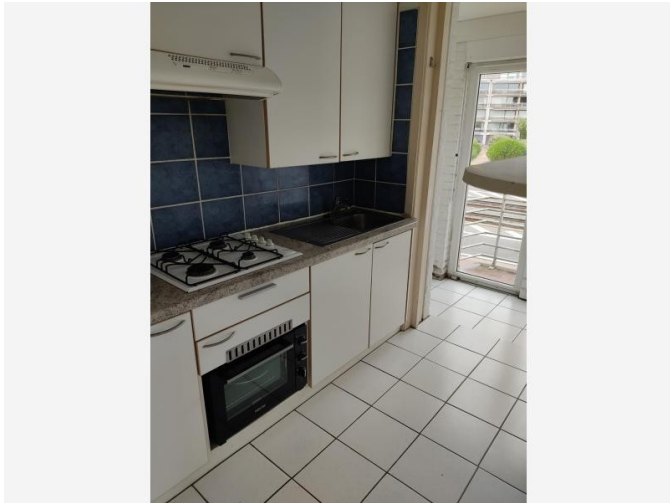
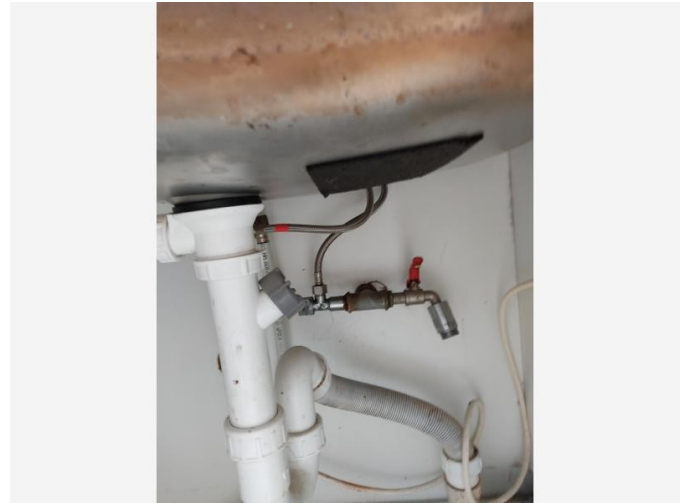
Geen asbest

#	Type	Referentie	Resultaat
10.1	Puntmonster	8549 - 3	Geen asbest
