Asbestinventarisatetest

Leopold II Laan 7, 8670 Koksijde

Attestnummer : 20260303-000046.000

Uitgegeven op : 03.03.2026

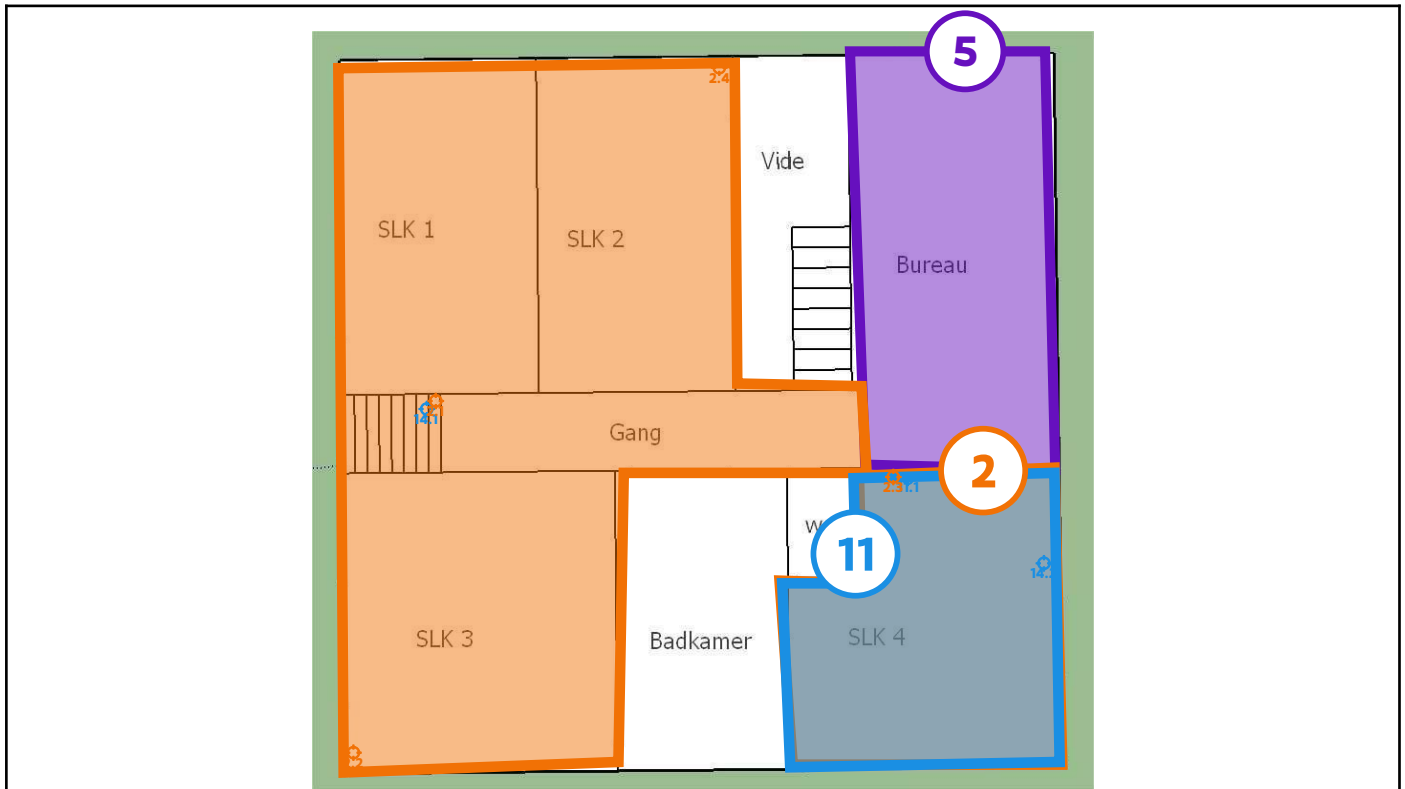
Plan 1.6: vloer 1e verdiep

Beschrijving	Type	Actie
2. vloerplaat asbesthoudend	Asbestmateriaal	Verwijderen
2.1 Code: MO11	Puntmonster	-
2.2 Code: MO12	Puntmonster	-
2.3 Code: MO7	Puntmonster	-
2.4 Code: mo13	Puntmonster	-
5. parketvloer	Advies	-
11. gipsplaat onder laminaat	Geen asbest	-
11.1 Code: MO9	Puntmonster	-
14. vloerzeil 1e verdiep	Geen asbest	-
14.1 Code: MO10	Puntmonster	-

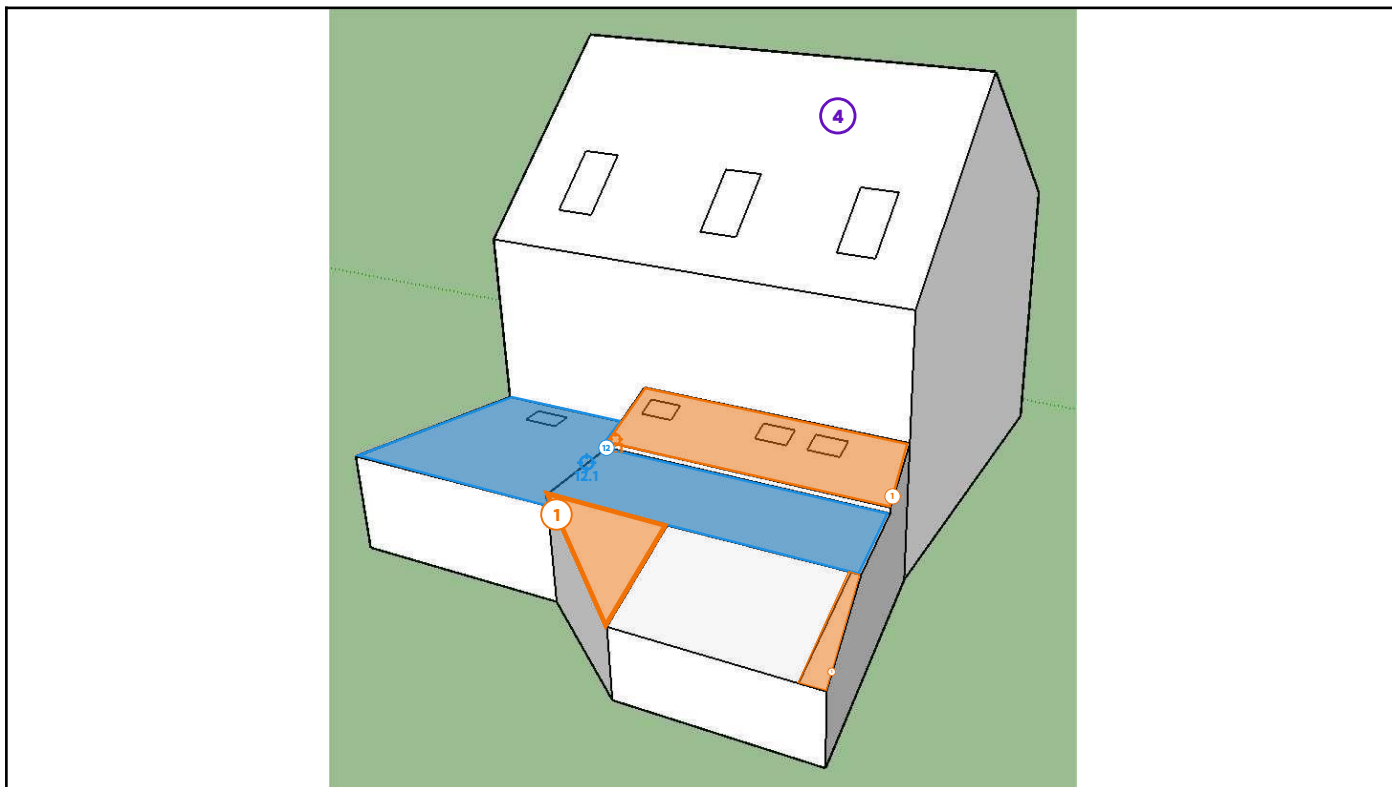
Plan 1.13: daken achteraan

Beschrijving	Type	Actie
1. Dak bestaande uit leien	Asbestmateriaal	Verwijderen
1.1 Code: MO3	Puntmonster	-
4. Schouw	Beperking	-
12. Roofing	Geen asbest	-
12.1 Code: MO4	Puntmonster	-

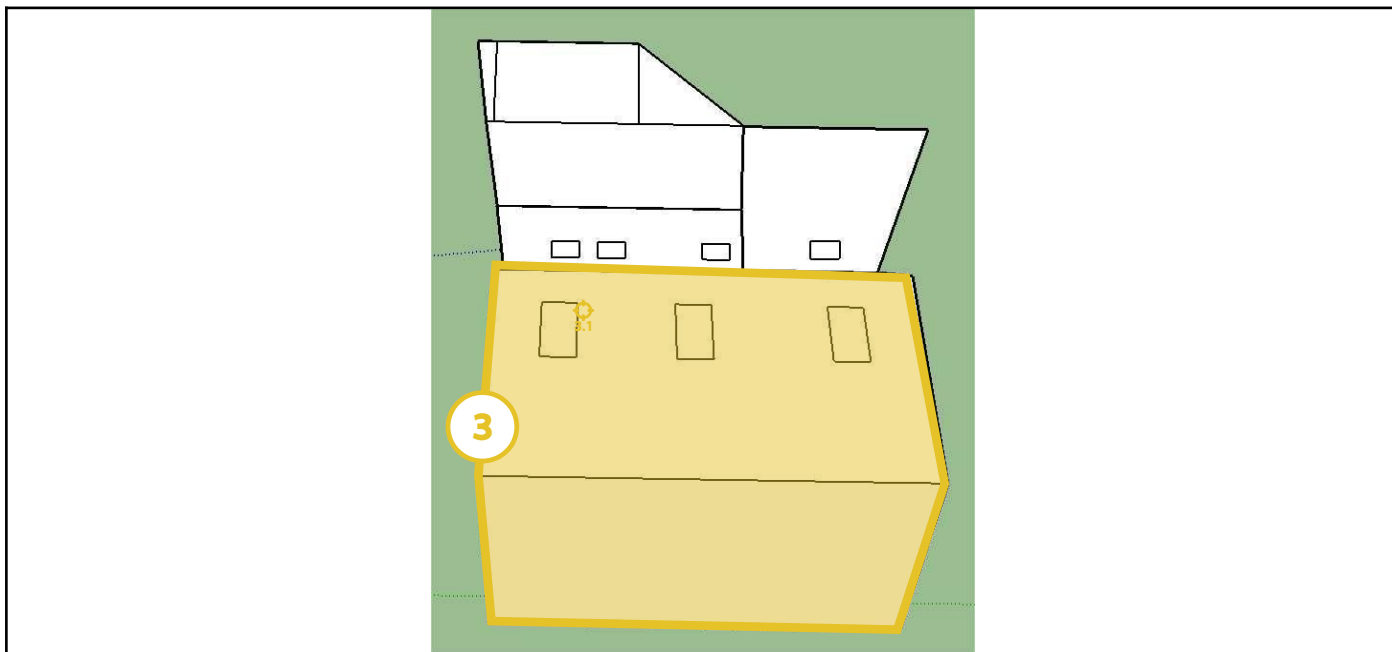
Plan 1.15: daken bovenaanzicht kopie

Beschrijving	Type	Actie
3. Onderdak type Menuiserite	Asbestmateriaal	Zorgvuldig beheren
3.1 Code: MO6	Puntmonster	-

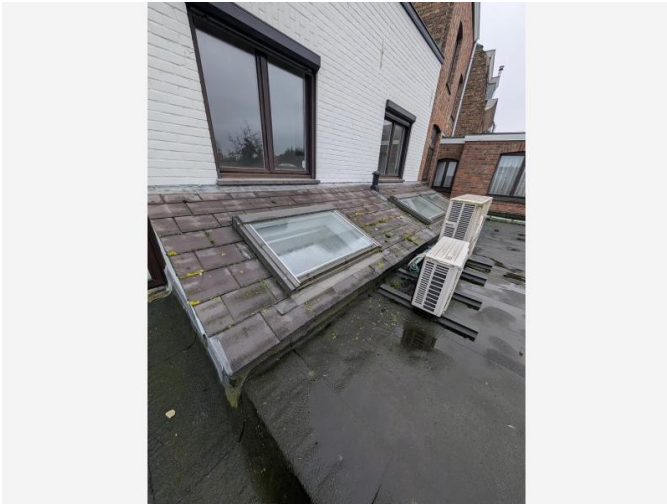
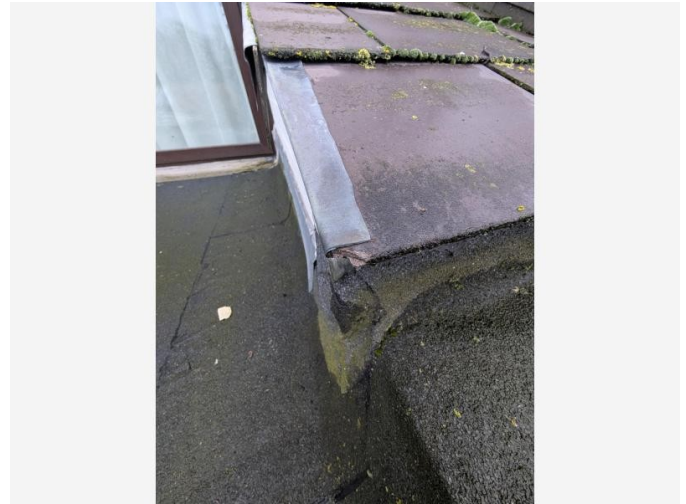
Het asbestmateriaal valt onder de mijlpaal van 2034.

Verhoogd materiaalrisico en/of verhoogde kans op vezelvrijgave

Gebondenheid	Categorie 1: hechtgebonden in oorsprong
Asbestsoort (vezeltype)	Alleen chrysotiel
Asbestconcentratie	Laag (< 50%)
Afschermingsgraad van het gehele materiaal	Geheel of deels vrij aan de buitenlucht
Toestand van het materiaal	Matig beschadigd, matig verweerd

#	Type	Referentie	Resultaat
1.1	Puntmonster	MO3	Chrysotiel

Beschrijving	Dak bestaande uit leien
Omgeving	Buiten
Primaire drager	Schuin dak
Asbestmateriaal	Dak- en gevelbekleding - Lei, shingle
Bindmiddel van asbestmateriaal	Cement
Gebondenheid op basis van bindmiddel	Hecht
Hoeveelheid (oppervlakte - aantal)	<ul style="list-style-type: none">• 18,00 m² - 1 stuk
Totale oppervlakte	18,00 m ²
Eenvoudig bereikbaar	Ja
Bevestigingswijze	<ul style="list-style-type: none">• Geklemd• Geschroefd
Identificatiemethode	Een monstername door de asbestdeskundige met laboanalyse door een asbestlabo.
Destructieve handeling voor identificatie	Nee
Opmerking	De hoeveelheid is een zo nauwkeurig mogelijke opmeting. Hieraan kunnen evenwel geen rechten worden ontleend.

Verwijderen

- Verwijder dit asbestmateriaal zo snel mogelijk. Volg de toestand goed op.
- Hemelwater dat afspoelt van asbestcement daken of gevels kan asbestdeeltjes bevatten. Gebruik het enkel voor gesloten circuits (bv. spoelen toiletten). Reinig na het vervangen van het dak of de gevel de dakgoten en regenwaterput of -ton om asbesthoudend sediment of slib te verwijderen

- Eenvoudige handelingen: mag via doe-het-zelf of door werknemer(s) met opleidingsattest eenvoudige handelingen
Deze toepassing kan door een aannemer die over een opleidingsattest eenvoudige handelingen beschikt of door een particulier (doe-het-zelf), verwijderd worden indien er geen verhoogd risico op vrijgave van asbestvezels (max. concentratie 0,01 vezels/cm³ - CODEX Art. VI.3-54) ontstaat en de toepassing voorafgaand wordt gefixeerd/bevochtigd; de individuele elementen zonder machinale werktuigen (boormachine, slijpschijf, hogedrukreiniger,...) en zonder breken of gooien een voor een losgemaakt worden; en ten slotte dubbel en luchtdicht verpakt weggevoerd worden naar een erkend afvalpunt (recyclagepark).

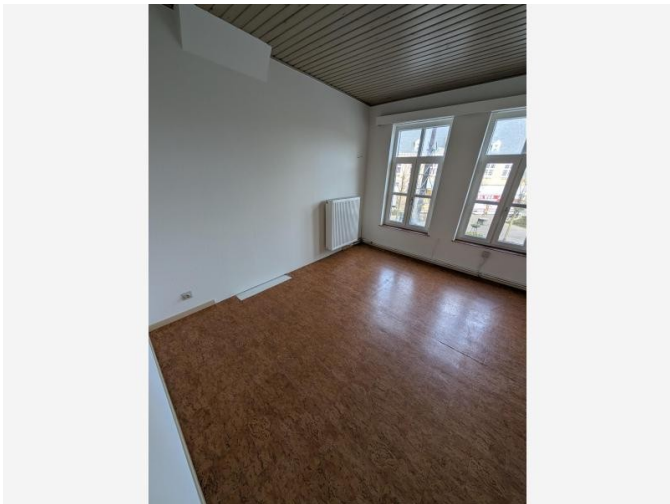
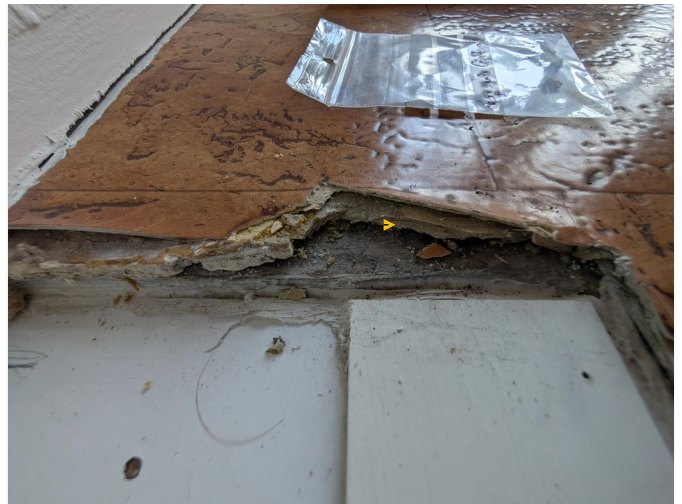
Het asbestmateriaal valt onder de mijlpaal van 2034.

Eindbeoordeling materiaalrisico	Laag materiaalrisico en/of verlaagde kans op vezelvrijgave
---------------------------------	--

Gebondenheid	Categorie 2: niet-hechtgebonden met matrix
Asbestsoort (vezeltype)	Alleen chrysotiel
Asbestconcentratie	Hoog ($\geq 50\%$)
Afschermingsgraad van het gehele materiaal	Enkel randen niet afgeschermd maar geen contact met binnenluchtstromen
Toestand van het materiaal	Licht beschadigd, licht verweerd. Intact calciumsilicaatmateriaal of categorie III 'gebondenheid'

#	Type	Referentie	Resultaat
2.1	Puntmonster	MO11	Chrysotiel
2.2	Puntmonster	MO12	Chrysotiel
2.3	Puntmonster	MO7	Chrysotiel
2.4	Puntmonster	mo13	Chrysotiel

Beschrijving	vloerplaat asbesthoudend
Omgeving	Binnen
Primaire drager	Vloer
Asbestmateriaal	Plaat, paneel, tablet - Calciumsilicaat (type Pical, type Promatect)
Bindmiddel van asbestmateriaal	Calciumsilicaat
Gebondenheid op basis van bindmiddel	Niet-hechtgebonden
Hoeveelheid (oppervlakte - dikte - aantal)	• 62,00 m ² - 1,00 cm - 1 stuk
Totaal volume	0,62 m ³
Eenvoudig bereikbaar	Ja
Bevestigingswijze	• Verlijmd, ingegoten, versmeerd
Identificatiemethode	Een monstername door de asbestdeskundige met laboanalyse door een asbestlabo.
Destructieve handeling voor identificatie	Nee
Opmerking	De hoeveelheid is een zo nauwkeurig mogelijke opmeting. Hieraan kunnen evenwel geen rechten worden ontleend.

Verwijderen

- Zorg voor een veilig beheer. Vermijd het beschadigen van het asbestmateriaal. Controleer de toestand jaarlijks op wijzigingen.
- Verwijder dit asbestmateriaal zo snel mogelijk. Volg de toestand goed op.

- Hermetische zone (erkend asbestverwijderaars)
Deze toepassing kan enkel door een erkende asbestverwijderaars via de methodiek van hermetische zone verwijderd worden omdat verwijdering via de methodiek van eenvoudige handelingen en/of couveusezakmethode niet mogelijk is; en er automatisch een verhoogd risico op vrijgave van asbestvezels (max. concentratie 0,01 vezels/cm - CODEX Art. VI.3-54) ontstaat. (Bron: CODEX - Art. VI.3-61.- par 1.)

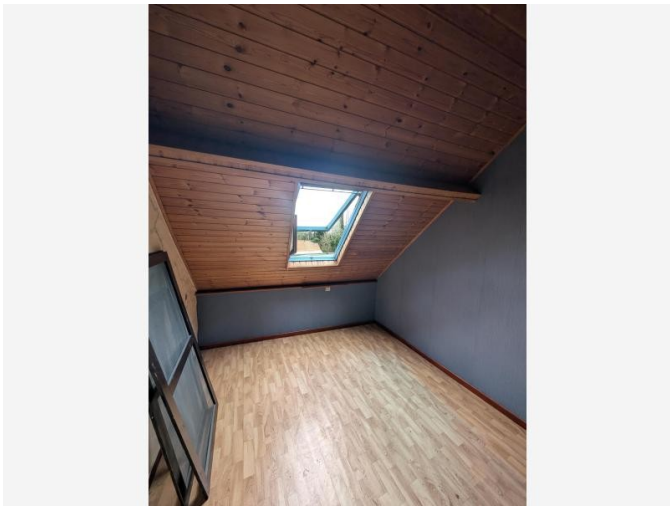
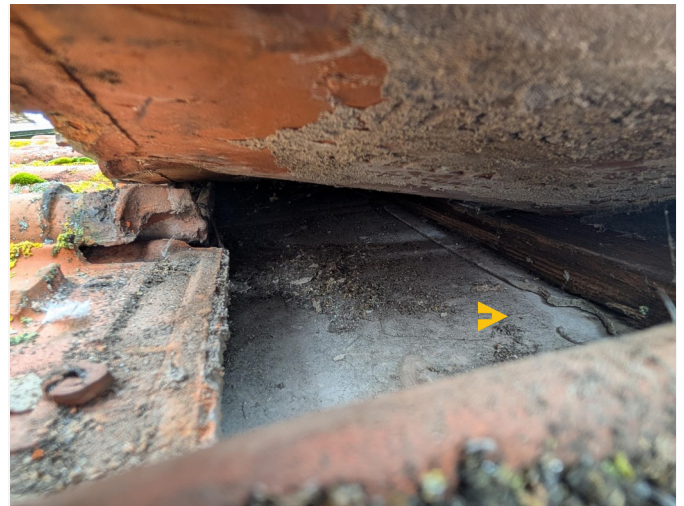
Het asbestmateriaal valt onder de mijlpaal van 2040.

Eindbeoordeling materiaalrisico	Zeer laag materiaalrisico en/of zeer lage kans op vezelvrijgave
---------------------------------	---

Gebondenheid	Categorie 1: hechtgebonden in oorsprong
Asbestsoort (vezeltype)	Alleen chrysotiel
Asbestconcentratie	Laag (< 50%)
Afschermingsgraad van het gehele materiaal	Stootvaste afscherming of omkasting
Toestand van het materiaal	Licht beschadigd, licht verweerd. Intact calciumsilicaatmateriaal of categorie III 'gebondenheid'

#	Type	Referentie	Resultaat
3.1	Puntmonster	MO6	Chrysotiel

Beschrijving	Onderdak type Menuiserite
Omgeving	Binnen
Primaire drager	Schuin dak
Asbestmateriaal	Plaat, paneel, tablet - Type Menuiserite
Bindmiddel van asbestmateriaal	Cement
Gebondenheid op basis van bindmiddel	Hecht
Hoeveelheid (oppervlakte - dikte - aantal)	<ul style="list-style-type: none">• 150,00 m² - 0,40 cm - 1 stuk
Totaal volume	0,60 m ³
Eenvoudig bereikbaar	Nee <ul style="list-style-type: none">• Verwijdering tast de bouwkundige integriteit aan.
Bevestigingswijze	<ul style="list-style-type: none">• Geklemd• Genageld, geniet
Identificatiemethode	Een monstername door de asbestdeskundige met laboanalyse door een asbestlabo.
Destructieve handeling voor identificatie	Nee
Opmerking	De hoeveelheid is een zo nauwkeurig mogelijke opmeting. Hieraan kunnen evenwel geen rechten worden ontleend. Het onderdak van het hellend dak (hoofdgebouw) bevat asbestvezels.

Zorgvuldig beheren

- Zorg voor een veilig beheer. Vermijd het beschadigen van het asbestmateriaal. Controleer de toestand jaarlijks op wijzigingen.

- Eenvoudige handelingen: mag via doe-het-zelf of door werknemer(s) met opleidingsattest eenvoudige handelingen
Deze toepassing kan door een aannemer die over een opleidingsattest eenvoudige handelingen beschikt of door een particulier (doe-het-zelf), verwijderd worden indien er geen verhoogd risico op vrijgave van asbestvezels (max. concentratie 0,01 vezels/cm³ - CODEX Art. VI.3-54) ontstaat en de toepassing voorafgaand wordt gefixeerd/bevochtigd; de individuele elementen zonder machinale werktuigen (boormachine, slijpschijf, hogedrukreiniger,...) en zonder breken of gooien een voor een losgemaakt worden; en ten slotte dubbel en luchtdicht verpakt weggevoerd worden naar een erkend afvalpunt (recyclagepark).

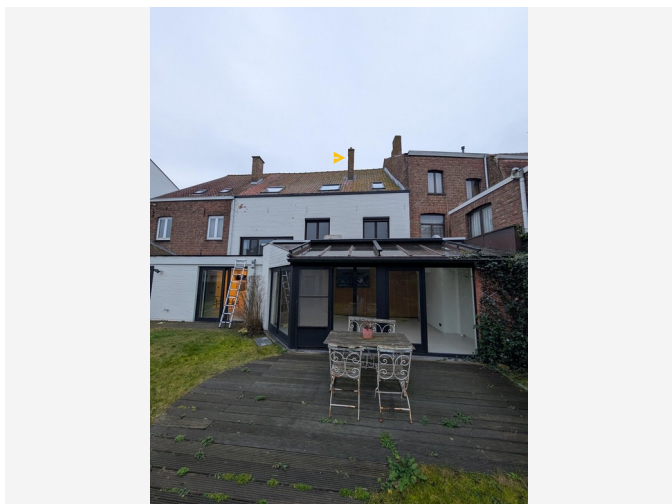
Situeringfoto

Tijdelijke beperking

Reden: Het te onderzoeken materiaal situeert zich hoger dan 3,50 m te rekenen vanaf een veilige ondergrond

Uitleg van de asbestdeskundige: De schouw bevat binnenin mogelijk een asbestcement rookgaskanaal. Laat dit onderzoeken bij eventuele werken.

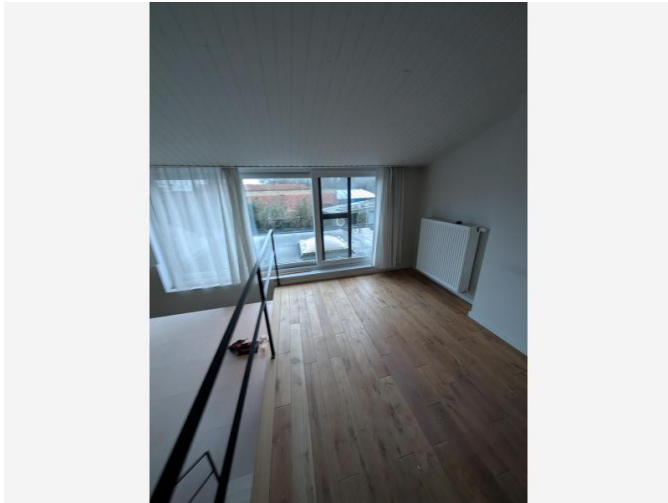
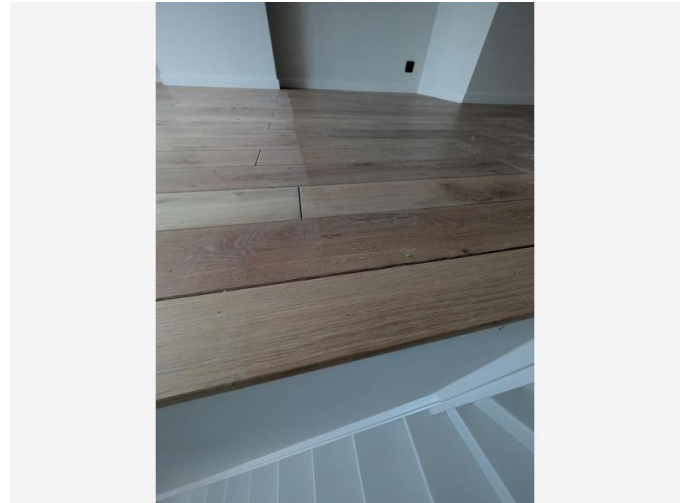
In deze ruimte (bureau) ligt een parketvloer. Wat zich onder deze laag bevindt kon niet geïnspecteerd worden zonder destructief te werk te gaan.

Basis voor advies	De asbestdeskundige beoordeelt het materiaal als niet-asbestverdacht.
Primaire drager	Vloer
(Asbest)materiaal	In-situ afwerkingslagen - Lijm laag
Bindmiddel	Lijm
Gebondenheid bindmiddel	Hecht

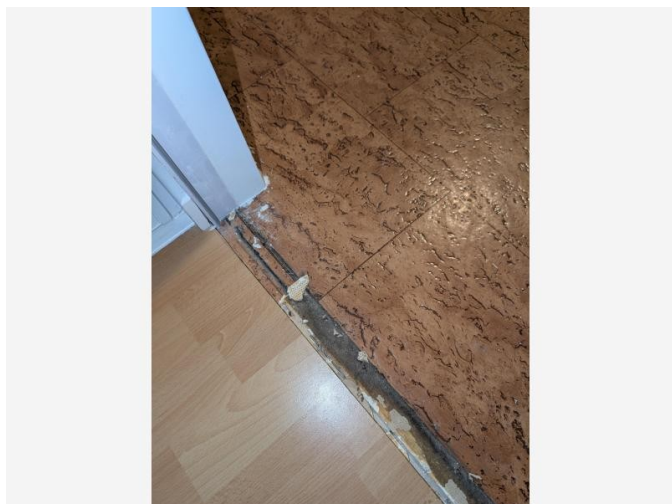
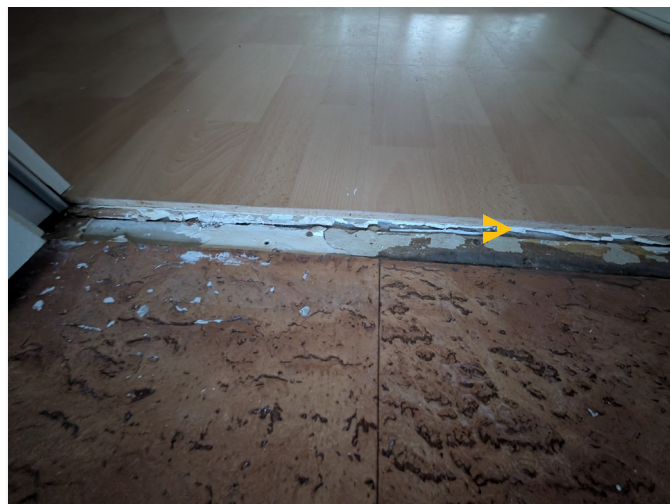
Fiche 11: gipsplaat onder laminaat

Beschrijving	gipsplaat onder laminaat
Omgeving	Binnen
Primaire drager	Vloer
Bindmiddel van materiaal	Gips - kalk
Gebondenheid op basis van bindmiddel	Niet-hechtgebonden
Hoeveelheid (oppervlakte - dikte - aantal)	• 63,00 m ² - 0,50 cm - 1 stuk
Totaal volume	0,315 m ³
Identificatiemethode	Een monstername door de asbestdeskundige met laboanalyse door een asbestlabo.
Destructieve handeling voor identificatie	Nee
Opmerking	Er werd een staal genomen van de gips'plaat' die zichtbaar was onder het vloerzeil. Er werden geen asbestvezels aangetroffen in dat staal.

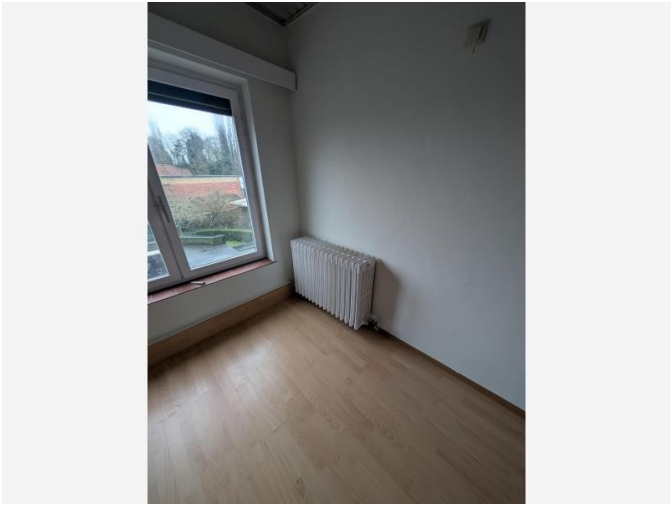
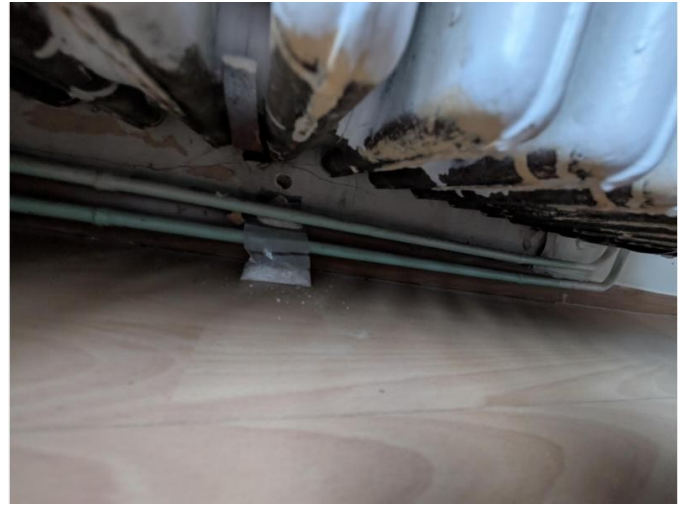
Fiche 13: Pleisterwerk wanden

Beschrijving	Pleisterwerk wanden
Omgeving	Binnen
Primaire drager	Binnenwand
Bindmiddel van materiaal	Gips - kalk
Gebondenheid op basis van bindmiddel	Niet-hechtgebonden
Hoeveelheid (oppervlakte - dikte - aantal)	• 300,00 m ² - 1,00 cm - 1 stuk
Totaal volume	3,00 m ³
Identificatiemethode	Een monstername door de asbestdeskundige met laboanalyse door een asbestlabo.
Destructieve handeling voor identificatie	Nee
Opmerking	De hoeveelheid is een zo nauwkeurig mogelijke opmeting. Hieraan kunnen evenwel geen rechten worden ontleend. Waar mogelijk, wordt staalname uitgevoerd conform het inspectieprotocol: in een droge ruimte zoals een slaapkamer, in een natte ruimte zoals een keuken of badkamer, in een traphal en in een stookruimte.

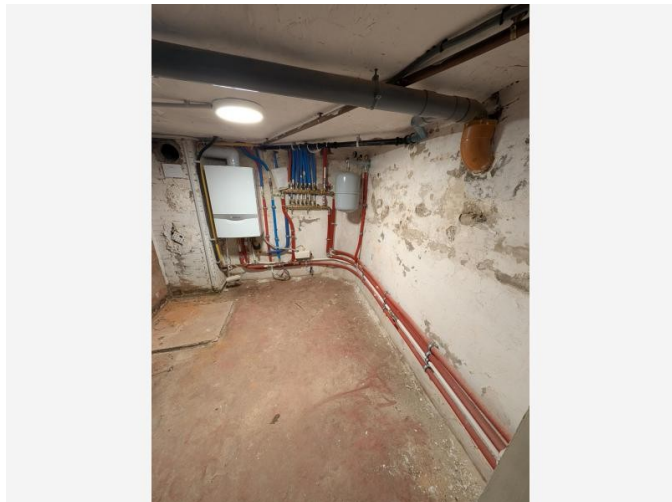
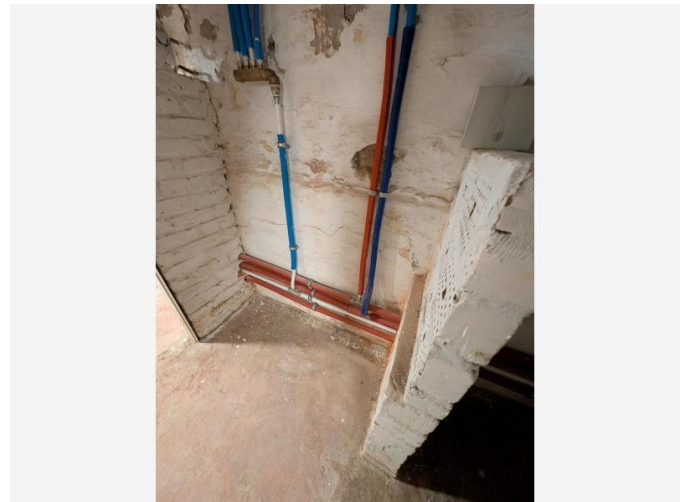
Beschrijving	Notitie	Terug te vinden op plannen
Fiche 15: Leidingisolatie (niet verdacht)	Er is geen asbestverdachte leidingisolatie aanwezig.	-
Fiche 16: Dakbedekking bestaande uit metalen platen en polyester	De dakbedekking van de garageboxen is niet-asbestverdacht.	Plan 2.2: dak garageboxen
Fiche 17: CV-ketel (niet verdacht)	De CV-ketel (dichtingen, isolerend materiaal) is niet asbestverdacht. Het bouwjaar is 2020.	Plan 1.11: wanden kelder
Fiche 18: Kit aan de ramen	De kit aan alle ramen is niet asbestverdacht. Het betreft silicone. Dit zowel tussen de stenen en het schrijnwerk als tussen het schrijnwerk en het glas.	Plan 1.3: grondplan gv Plan 1.7: grondplan 1e verdiep
Fiche 19: Dakbedekking bestaande uit pannen (niet verdacht)	De dakbedekking is niet-asbestverdacht. Het zijn gewone dakpannen op het hellend dak.	Plan 1.14: daken bovenaanzicht
