Asbestinventarisatetest

Peerdehoek 37, 8670 Koksijde

Attestnummer : 20260318-000564.000

Uitgegeven op : 18.03.2026

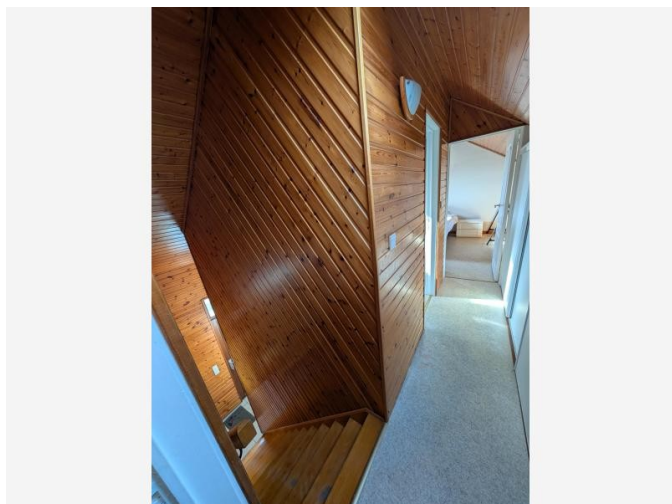
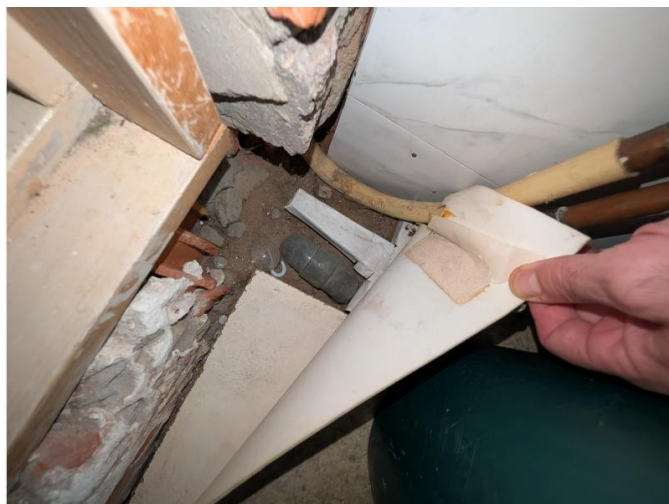
Niet-asbestverdacht vloerzeil (linoleum) op het eerste verdiep (behalve badkamer)

Basis voor advies	De asbestdeskundige beoordeelt het materiaal als niet-asbestverdacht.
--------------------------	---

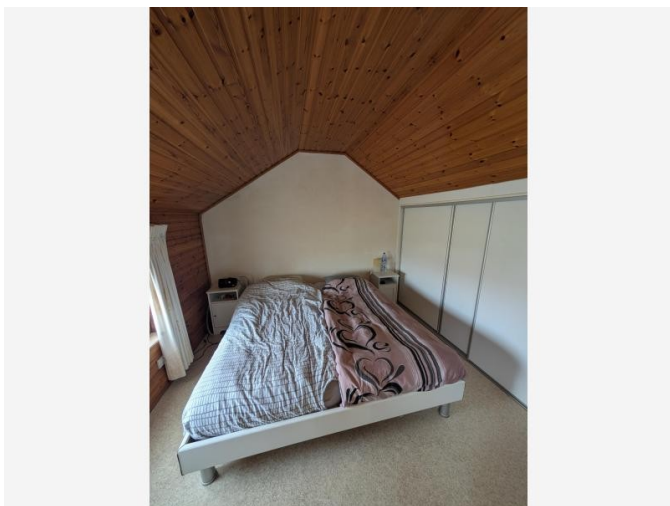
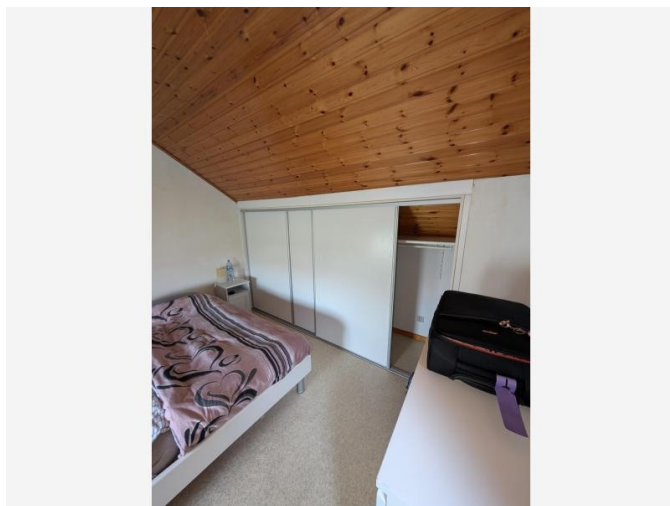
De plafonds (en dak) werden afgewerkt met niet-asbestverdachte voorzetpanelen (houten latjes) die inspectie van de bedekte structuur (opbouw, pleisterwerk) verhinderen.

In de badkamer, keuken en waslokaal werden kunststofplaatjes gebruikt, ook deze zijn niet asbestverdacht.

Basis voor advies	De asbestdeskundige beoordeelt het materiaal als niet-asbestverdacht.
Primaire drager	Plafond

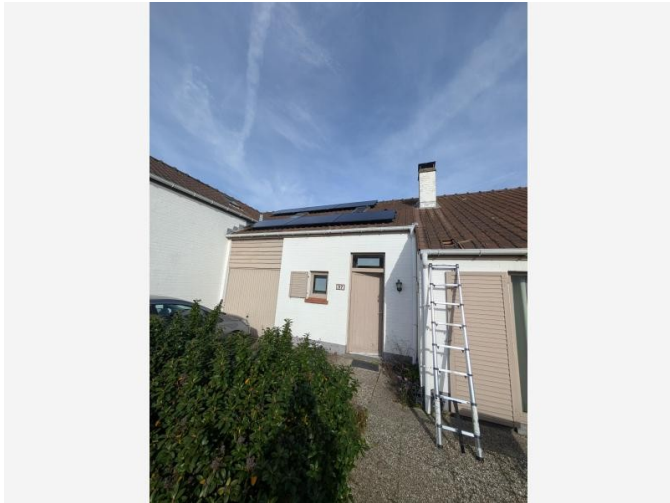
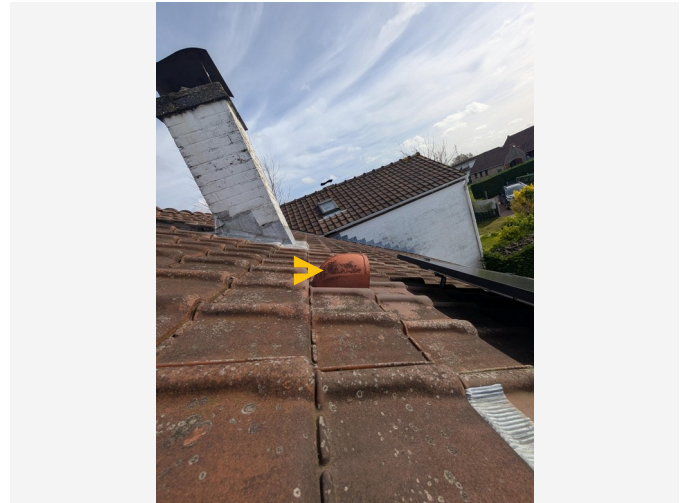
Het ventilatiekanaal in de badkamer is niet asbestverdacht. Ook de twee doorvoeren van de keuken naar buiten zijn niet verdacht.

Beoordeling op basis van expertise, zonder een vaststelling door de asbestdeskundige.

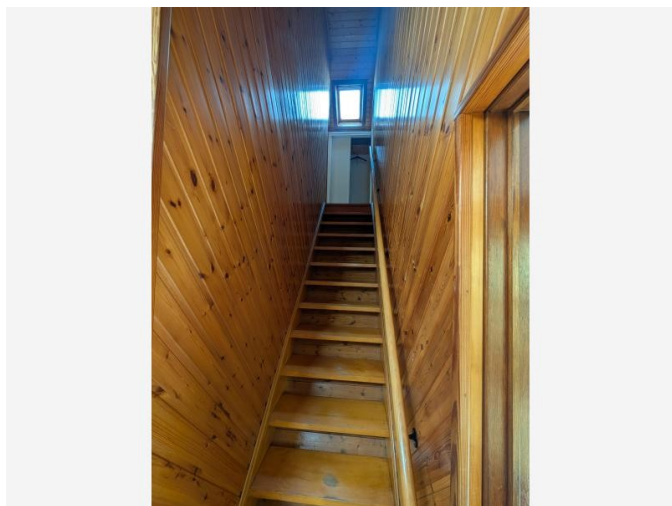
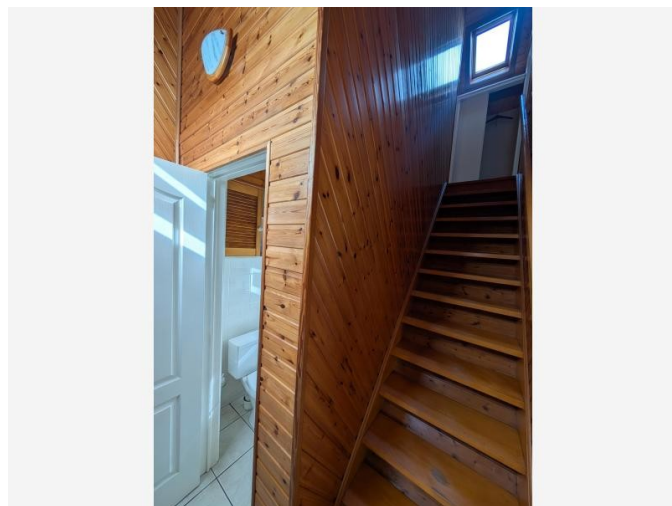
De muren werden afgewerkt met niet-asbestverdachte voorzetpanelen (houten latjes) die inspectie van de bedekte structuur (opbouw, pleisterwerk) verhinderen.

Basis voor advies	Beoordeling op basis van expertise met een vaststelling door de asbestdeskundige.
Primaire drager	Binnenwand

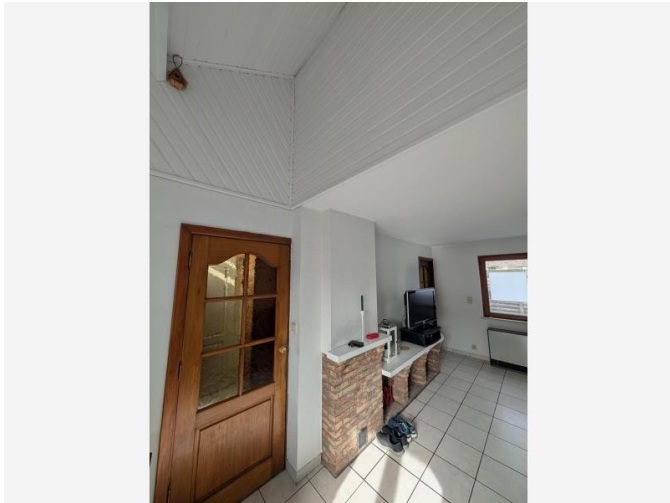
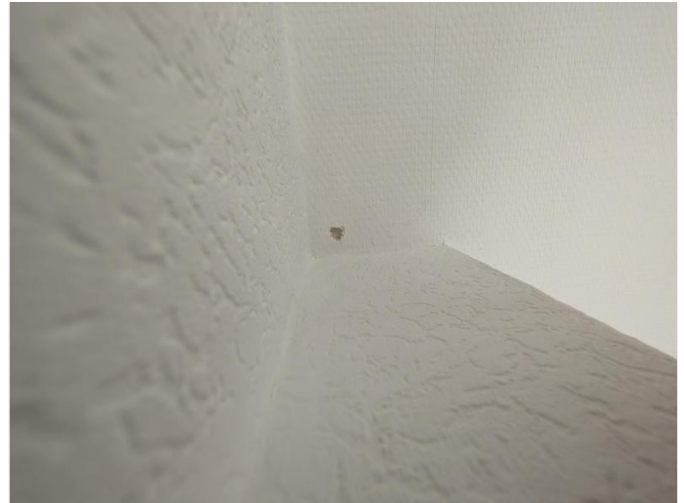
Fiche 6: Pleisterwerk plafonds

Geen asbest

#	Type	Referentie	Resultaat
6.1	Mengmonster	MO2	Geen asbest

Beschrijving	Pleisterwerk plafonds
Omgeving	Binnen
Primaire drager	Plafond
Bindmiddel van materiaal	Gips - kalk
Gebondenheid op basis van bindmiddel	Niet-hechtgebonden
Hoeveelheid (oppervlakte - dikte - aantal)	• 40,00 m ² - 1,00 cm - 1 stuk
Totaal volume	0,40 m ³
Identificatiemethode	Een monstername door de asbestdeskundige met laboanalyse door een asbestlabo.
Destructieve handeling voor identificatie	Nee
Opmerking	De hoeveelheid is een zo nauwkeurig mogelijke opmeting. Hieraan kunnen evenwel geen rechten worden ontleend. Waar mogelijk, wordt staalname uitgevoerd conform het inspectieprotocol: in een droge ruimte zoals een slaapkamer, in een natte ruimte zoals een keuken of badkamer, in een traphal en in een stookruimte.

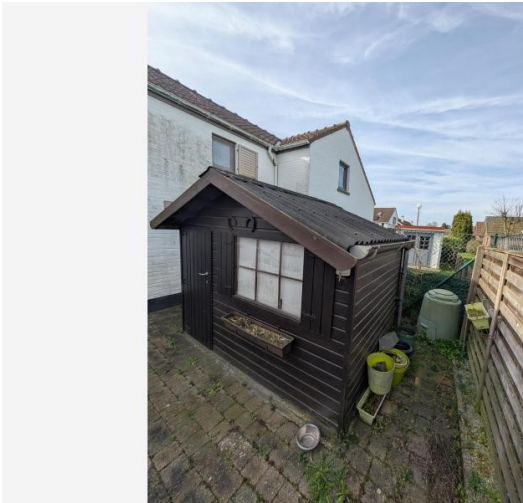
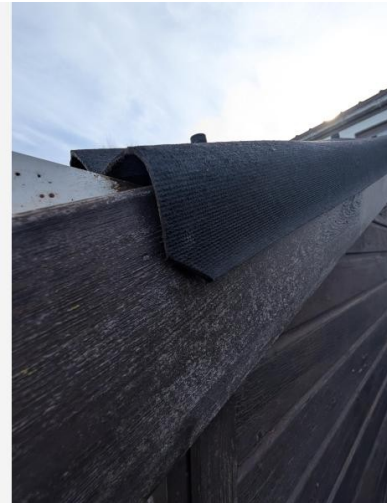
Fiche 7: Dak tuinhuis bestaande uit golfplaten

Geen asbest

#	Type	Referentie	Resultaat
7.1	Puntmonster	MO3	Geen asbest

Beschrijving	Dak tuinhuis bestaande uit golfplaten
Omgeving	Buiten
Primaire drager	Schuin dak
Bindmiddel van materiaal	Cement
Gebondenheid op basis van bindmiddel	Hecht
Hoeveelheid (oppervlakte - aantal)	• 7,00 m ² - 1 stuk
Totale oppervlakte	7,00 m ²
Identificatiemethode	Een monstername door de asbestdeskundige met laboanalyse door een asbestlabo.
Destructieve handeling voor identificatie	Nee
Opmerking	<p>De hoeveelheid is een zo nauwkeurig mogelijke opmeting. Hieraan kunnen evenwel geen rechten worden ontleend.</p> <p>Er werden geen asbestvezels aangetroffen in het dak van het tuinhuis.</p>

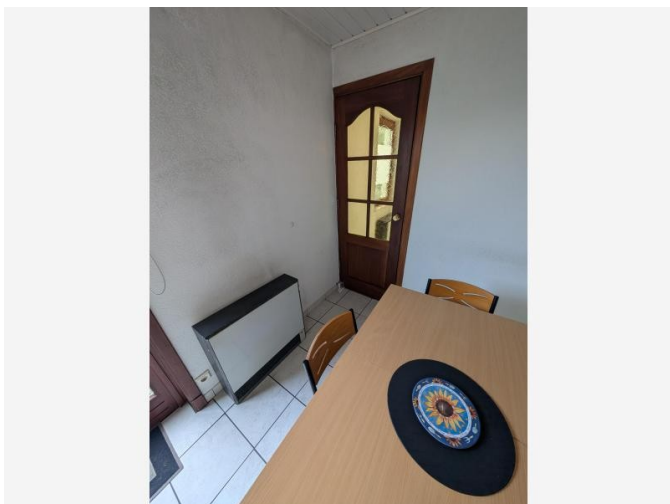
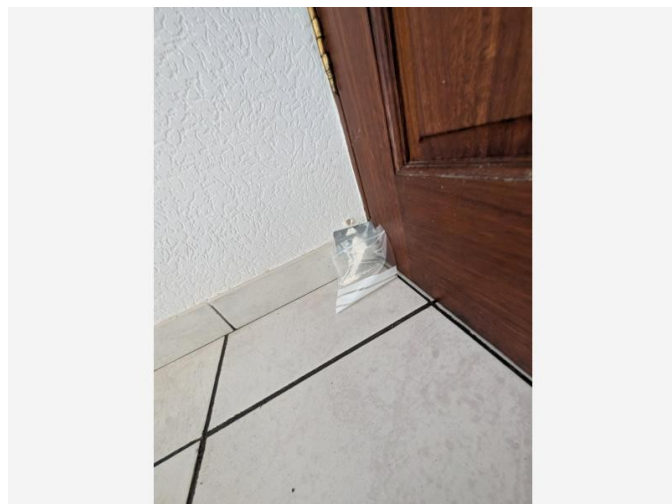
Fiche 8: Pleisterwerk wanden

Geen asbest

#	Type	Referentie	Resultaat
8.1	Mengmonster	MO1	Geen asbest

Beschrijving	Pleisterwerk wanden
Omgeving	Binnen
Primaire drager	Binnenwand
Bindmiddel van materiaal	Gips - kalk
Gebondenheid op basis van bindmiddel	Niet-hechtgebonden
Hoeveelheid (oppervlakte - dikte - aantal)	• 150,00 m ² - 1,00 cm - 1 stuk
Totaal volume	1,50 m ³
Identificatiemethode	Een monstername door de asbestdeskundige met laboanalyse door een asbestlabo.
Destructieve handeling voor identificatie	Nee
Opmerking	De hoeveelheid is een zo nauwkeurig mogelijke opmeting. Hieraan kunnen evenwel geen rechten worden ontleend. Waar mogelijk, wordt staalname uitgevoerd conform het inspectieprotocol: in een droge ruimte zoals een slaapkamer, in een natte ruimte zoals een keuken of badkamer, in een traphal en in een stookruimte.

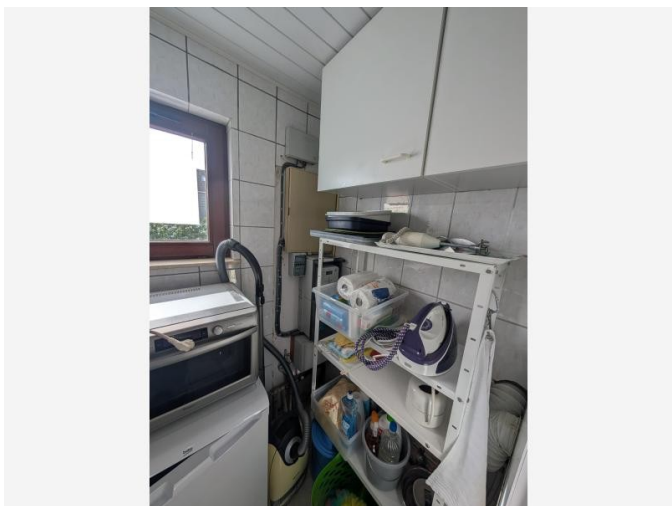
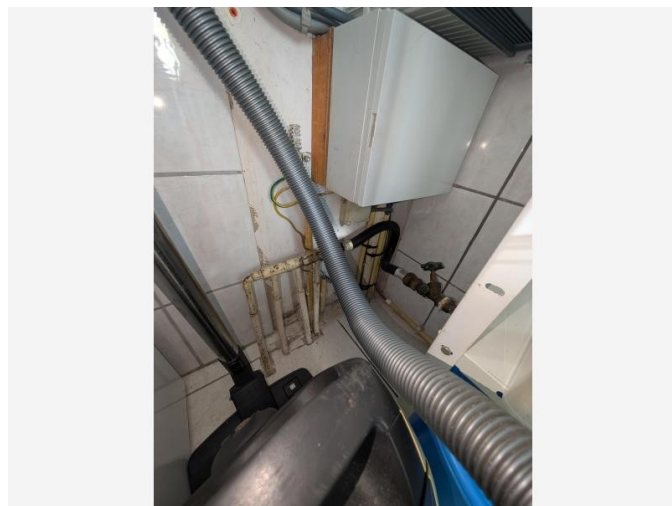
Geen asbest

#	Type	Referentie	Resultaat
9.1	Mengmonster	MO4	Geen asbest

Beschrijving	Tegellijm waslokaal
Omgeving	Binnen
Primaire drager	Binnenwand
Bindmiddel van materiaal	Lijm
Gebondenheid op basis van bindmiddel	Hecht
Hoeveelheid (oppervlakte - dikte - aantal)	• 16,00 m ² - 2,00 mm - 1 stuk
Totaal volume	0,032 m ³
Identificatiemethode	Een monstername door de asbestdeskundige met laboanalyse door een asbestlabo.
Destructieve handeling voor identificatie	Nee
Opmerking	<p>In het waslokaal kon een staal genomen worden van de tegellijm aan de wanden. Een erkend asbestlabo vond geen asbestvezels in dit staal.</p> <p>De hoeveelheid is een zo nauwkeurig mogelijke opmeting. Hieraan kunnen evenwel geen rechten worden ontleend.</p>
