# Asbestinventarisatetest

Zeedijk 100/201, 8670 Koksijde

Attestnummer : **20260401-000089.000**

Uitgegeven op : **01.04.2026**

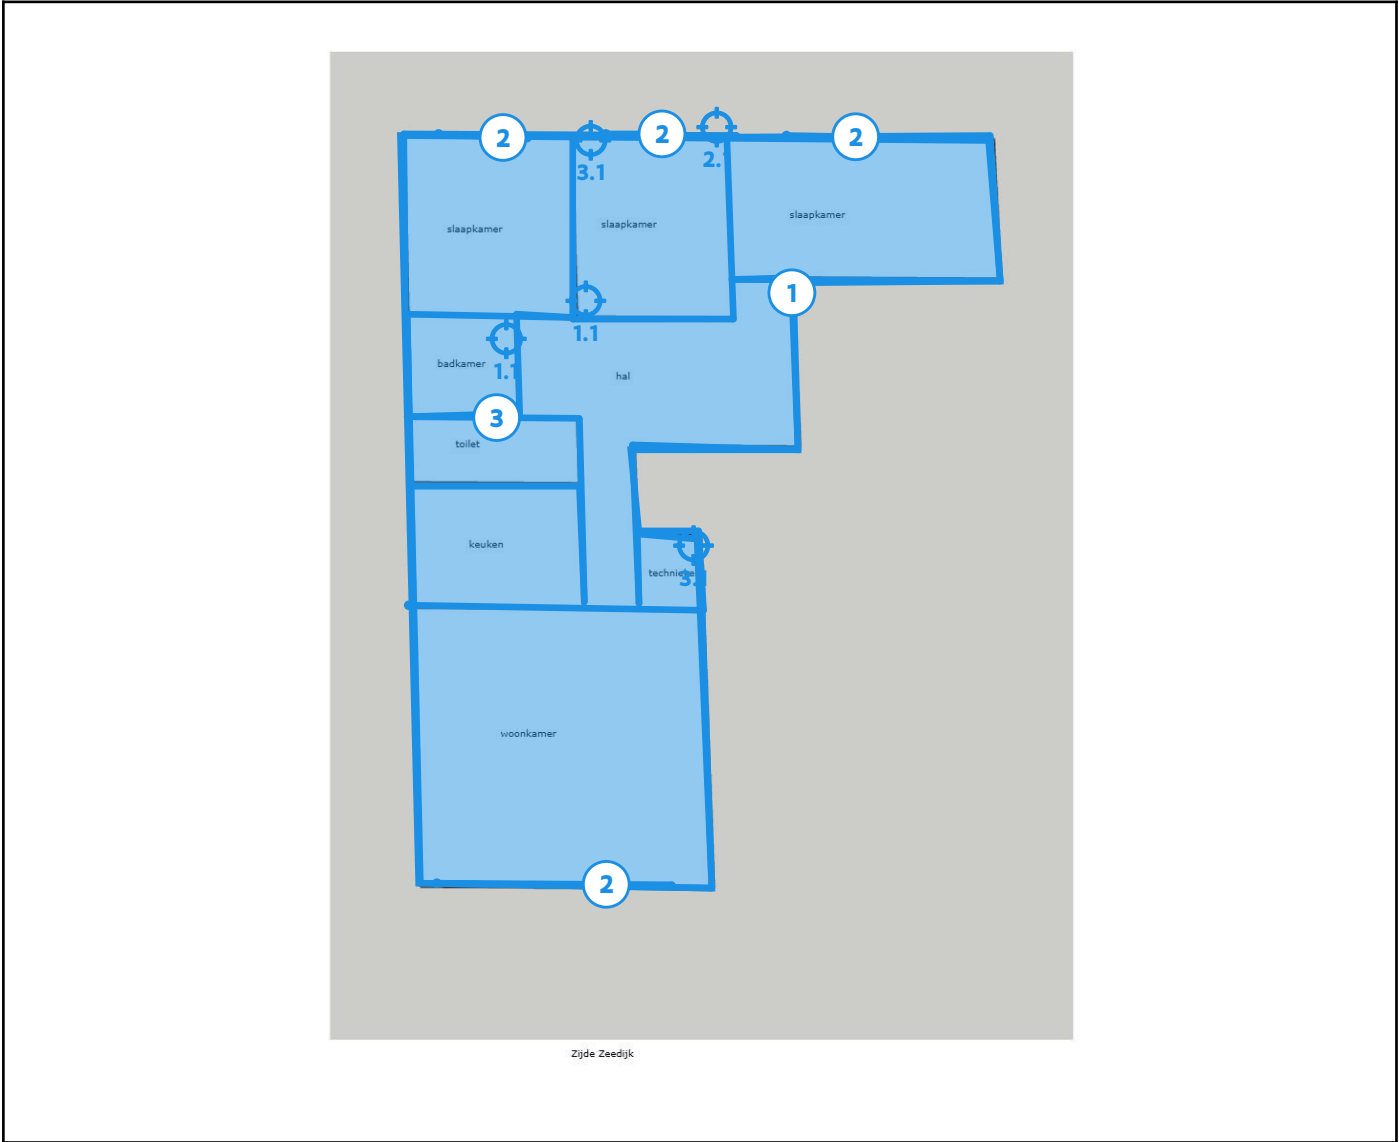
# Plan 1.1: grondplan

| Beschrijving | Type | Actie |
|---|---|---|
| 1. plafondpleister | Geen asbest | - |
| 2. afdichtingsmaterialen | Geen asbest | - |
| 3. muurpleister | Geen asbest | - |

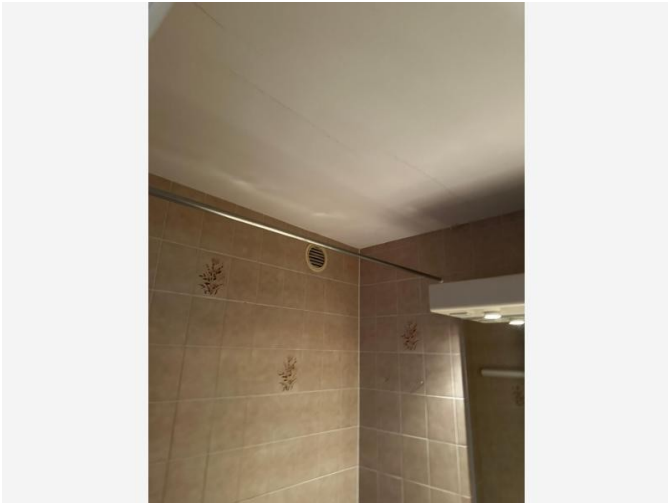
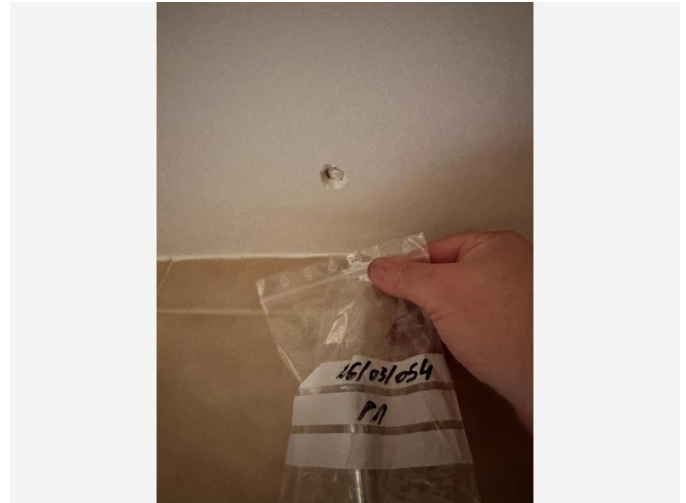
## Fiche 1: plafondpleister

Geen asbest

| # | Type | Referentie | Resultaat |
|---|---|---|---|
| 1.1 | Mengmonster | 26/03/054P1 | Geen asbest |

| Bindmiddel van materiaal | Gips - kalk |
| Gebondenheid op basis van bindmiddel | Niet-hechtgebonden |

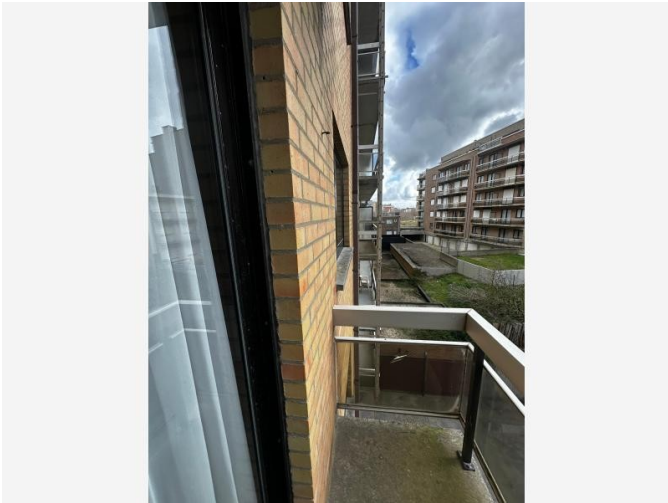
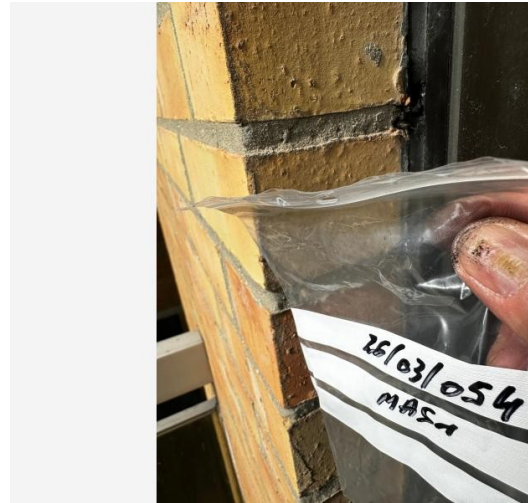
## Fiche 2: afdichtingsmaterialen

Geen asbest

| # | Type | Referentie | Resultaat |
|---|---|---|---|
| 2.1 | Puntmonster | 26/03/054MAS1 | Geen asbest |

| Bindmiddel van materiaal | Kitten, mastiek, pasta |
| Gebondenheid op basis van bindmiddel | Hecht |

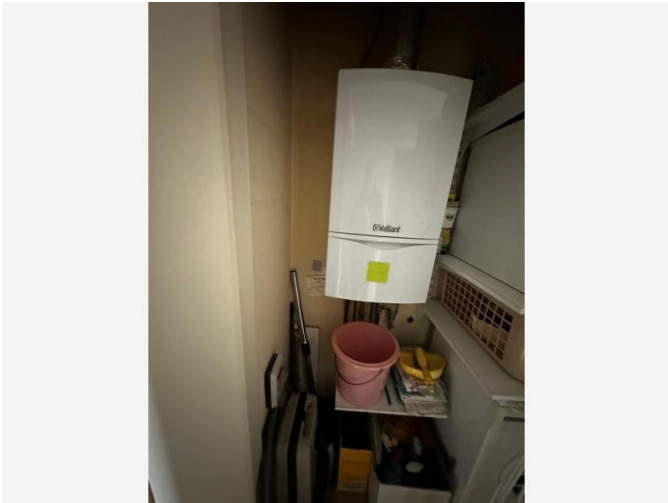
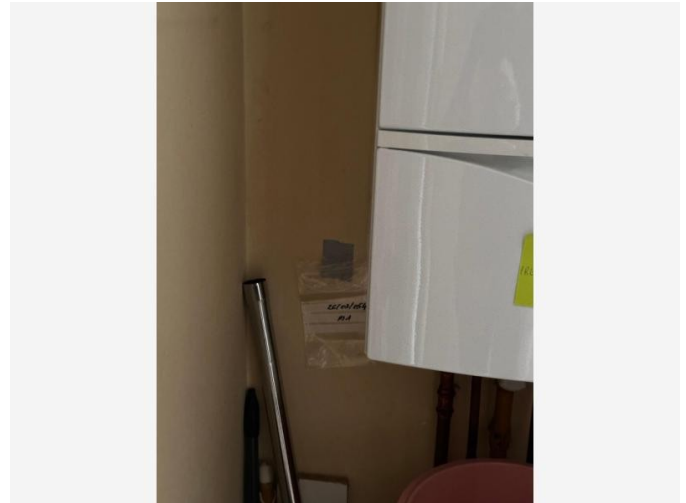
## Fiche 3: muurpleister

Geen asbest

| # | Type | Referentie | Resultaat |
|---|---|---|---|
| 3.1 | Mengmonster | 26/03/054M1 | Geen asbest |

| Bindmiddel van materiaal | Gips - kalk |
| Gebondenheid op basis van bindmiddel | Niet-hechtgebonden |

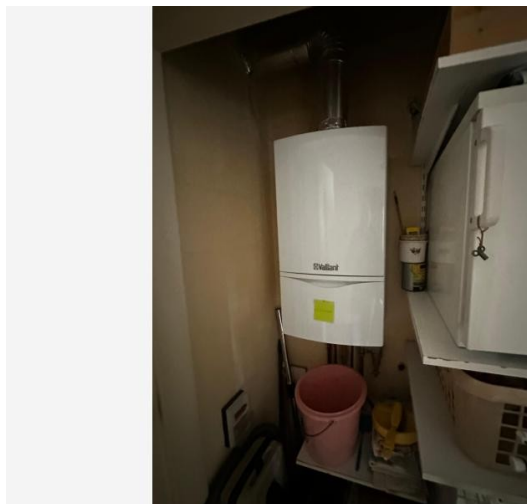
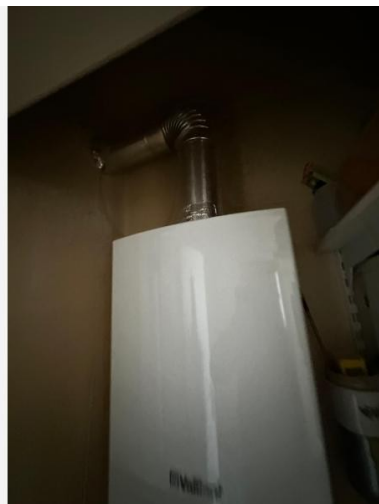
### Fiche 4: materialen aan de stookketel

| Beschrijving | Notitie | Terug te vinden op plannen |
|---|---|---|
| Fiche 4: materialen aan de stookketel | De ketel is een gaswandketel, geplaatst na 2001. | - |

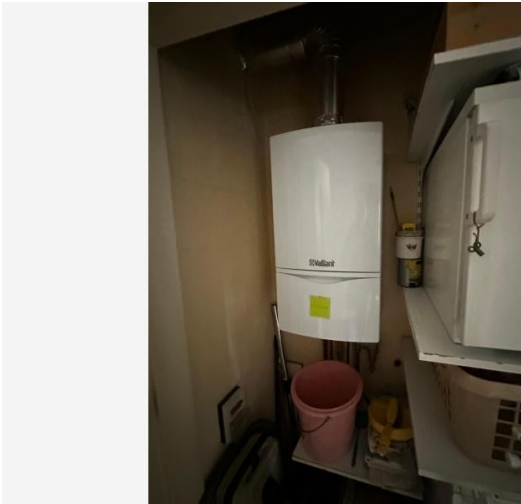
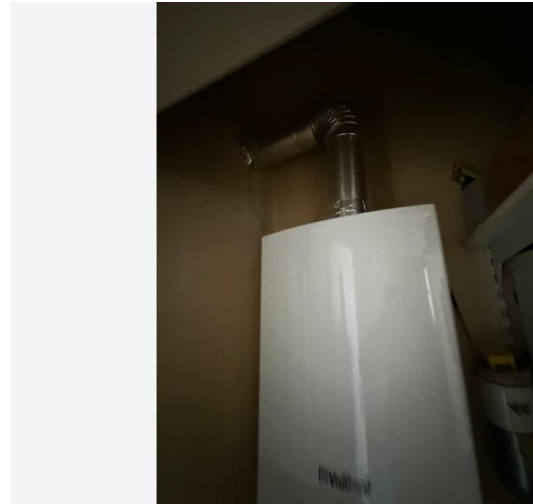
## Fiche 5: materialen van rookgaskanalen

| Beschrijving | Notitie | Terug te vinden op plannen |
|---|---|---|
| Fiche 5: materialen van rookgaskanalen | Het rookgaskanaal van de ketel is een metalen kanaal.<br><br>Het is niet duidelijk of er in de schoorsteen een asbesthoudend rookgaskanaal aanwezig is.<br><br>Als dat aanwezig is dan is dit onderdeel van de gemeenschappelijke delen. | - |

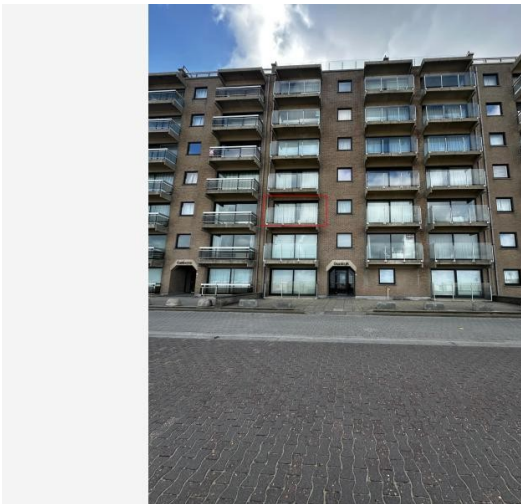
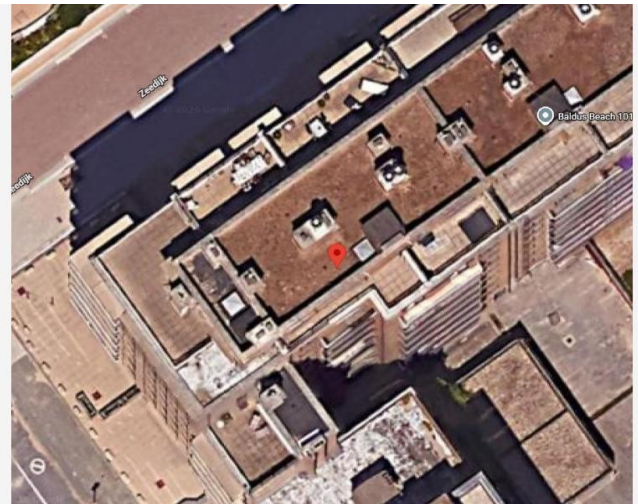
## Fiche 6: dakbedekking

| Beschrijving | Notitie | Terug te vinden op plannen |
|---|---|---|
| Fiche 6: dakbedekking | Boven het appartement ligt een ander appartement.<br><br>Het dak behoort toe aan de gemeenschappelijke delen, niet aan het appartement. | - |
