Asbestinventarisatetest

Ernest Bertrandlaan 55, 8670 Koksijde

Attestnummer : 20260414-000469.000

Asbestveilig (maar niet asbestvrij)

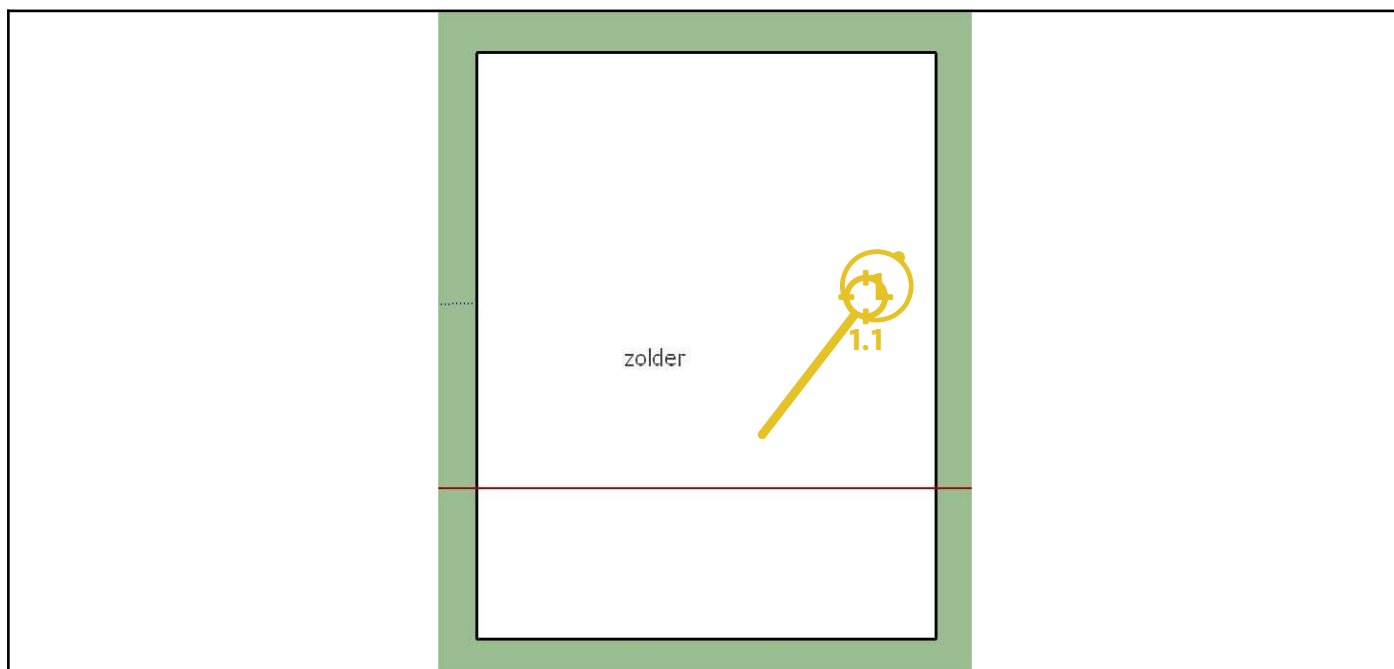
Plan 1.7: grondplan zolder

Beschrijving	Type	Actie
1. Cementbuis zolder en schouw	Asbestmateriaal	Zorgvuldig beheren
1.1 Code: MO4	Puntmonster	-

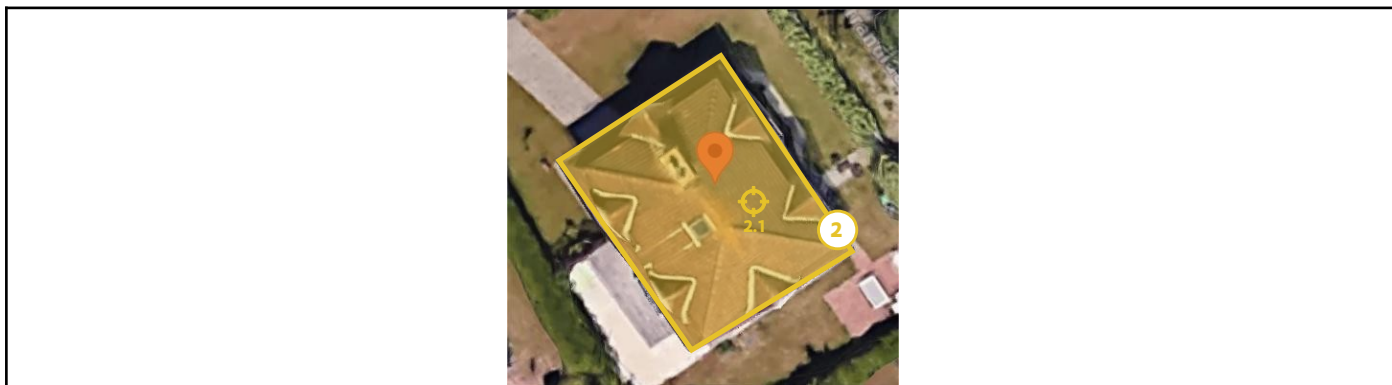
Plan 1.9: daken met onderdak

Beschrijving	Type	Actie
2. Onderdak type Menuiserie	Asbestmateriaal	Zorgvuldig beheren
2.1 Code: MO3	Puntmonster	-

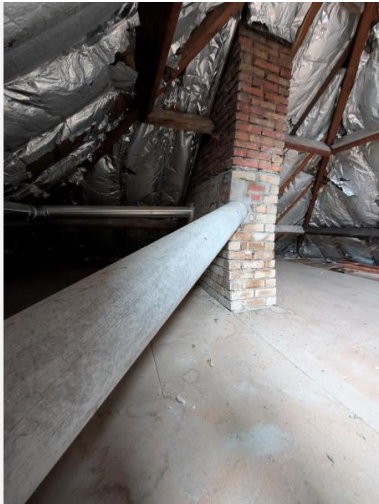
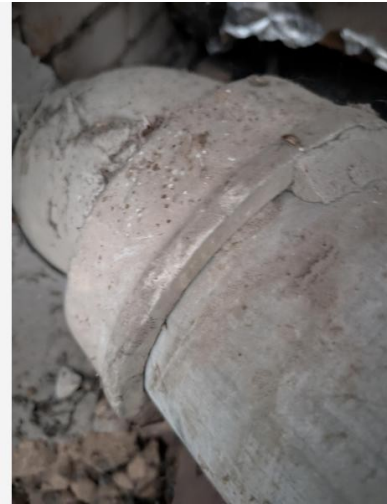
Het asbestmateriaal valt onder de mijlpaal van 2040.

Eindbeoordeling materiaalrisico	Laag materiaalrisico en/of verlaagde kans op vezelvrijgave
---------------------------------	--

#	Type	Referentie	Resultaat
1.1	Puntmonster	MO4	Chrysotiel

Beschrijving	Cementbuis zolder en schouw
Omgeving	Binnen
Primaire drager	Schacht-koker (technisch)
Asbestmateriaal	Buis, koker, leiding, pijp, doorvoer
Bindmiddel van asbestmateriaal	Cement
Gebondenheid op basis van bindmiddel	Hecht
Hoeveelheid (lengte - omtrek - dikte - aantal)	<ul style="list-style-type: none"> • 20,00 m - 50,00 cm - 2,00 cm - 1 stuk
Totaal volume	0,20 m ³
Eenvoudig bereikbaar	Ja
Bevestigingswijze	<ul style="list-style-type: none"> • Verlijmd, ingegoten, versmeerd
Identificatiemethode	Een monstername door de asbestdeskundige met laboanalyse door een asbestlabo.
Destructieve handeling voor identificatie	Nee
Opmerking	<p>Op de zolder trof de asbestdeskundige een cementen buis aan. Hiervan werd een staal genomen en opgestuurd naar een erkend asbestlabo. Het testte positief op asbestvezels.</p> <p>Deze buis loopt van het gelijkvloer door tot aan de schouw op zolder. De schouw bevat dus mogelijks ook een asbestcementen buis.</p> <p>De precieze lengte is onbekend. Het betreft een schatting tijdens het plaatsbezoek gemaakt.</p>

Zorgvuldig beheren

- Zorg voor een veilig beheer. Vermijd het beschadigen van het asbestmateriaal. Controleer de toestand jaarlijks op wijzigingen.

- Eenvoudige handelingen: mag via doe-het-zelf of door werknemer(s) met opleidingsattest eenvoudige handelingen
Deze toepassing kan door een aannemer die over een opleidingsattest eenvoudige handelingen beschikt of door een particulier (doe-het-zelf), verwijderd worden indien er geen verhoogd risico op vrijgave van asbestvezels (max. concentratie 0,01 vezels/cm³ - CODEX Art. VI.3-54) ontstaat en de toepassing voorafgaand wordt gefixeerd/bevochtigd; de individuele elementen zonder machinale werktuigen (boormachine, slijpschijf, hogedrukreiniger,...) en zonder breken of gooien een voor een losgemaakt worden; en ten slotte dubbel en luchtdicht verpakt weggevoerd worden naar een erkend afvalpunt (recyclagepark).

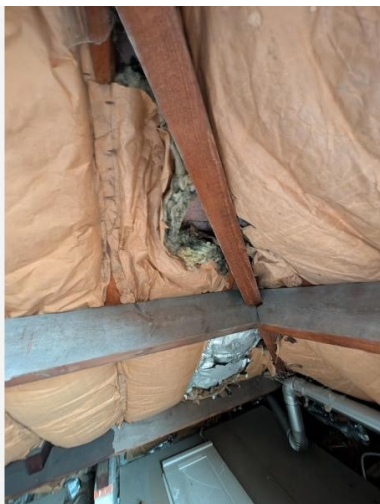
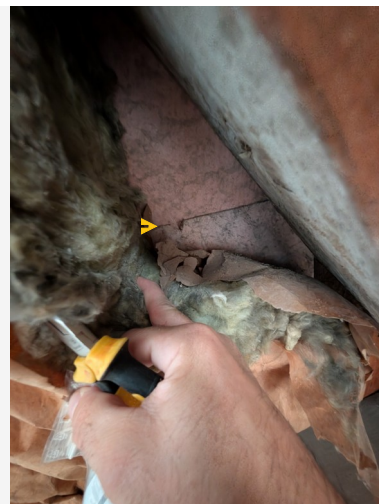
Het asbestmateriaal valt onder de mijlpaal van 2040.

Eindbeoordeling materiaalrisico	Laag materiaalrisico en/of verlaagde kans op vezelvrijgave
---------------------------------	--

#	Type	Referentie	Resultaat
2.1	Puntmonster	MO3	Chrysotiel

Beschrijving	Onderdak type Menuiserie
Omgeving	Binnen
Primaire drager	Schuin dak
Asbestmateriaal	Plaat, paneel, tablet - Type Menuiserie
Bindmiddel van asbestmateriaal	Cement
Gebondenheid op basis van bindmiddel	Hecht
Hoeveelheid (oppervlakte - dikte - aantal)	<ul style="list-style-type: none"> • 180,00 m² - 0,20 cm - 1 stuk
Totaal volume	0,36 m ³
Eenvoudig bereikbaar	<p>Nee</p> <ul style="list-style-type: none"> • Verwijdering tast de bouwkundige integriteit aan.
Bevestigingswijze	<ul style="list-style-type: none"> • Geklemd • Genageld, geniet
Identificatiemethode	Een monstername door de asbestdeskundige met laboanalyse door een asbestlabo.
Destructieve handeling voor identificatie	Nee
Opmerking	<p>Er werd een staal genomen van het onderdak op zolder. Dit staal werd door een erkend asbestlabo als positief bevonden op aanwezigheid asbestvezels.</p> <p>De hoeveelheid is een zo nauwkeurig mogelijke opmeting. Hieraan kunnen evenwel geen rechten worden ontleend.</p>

Zorgvuldig beheren

- Zorg voor een veilig beheer. Vermijd het beschadigen van het asbestmateriaal. Controleer de toestand jaarlijks op wijzigingen.

- Eenvoudige handelingen: mag via doe-het-zelf of door werknemer(s) met opleidingsattest eenvoudige handelingen
Deze toepassing kan door een aannemer die over een opleidingsattest eenvoudige handelingen beschikt of door een particulier (doe-het-zelf), verwijderd worden indien er geen verhoogd risico op vrijgave van asbestvezels (max. concentratie 0,01 vezels/cm³ - CODEX Art. VI.3-54) ontstaat en de toepassing voorafgaand wordt gefixeerd/bevochtigd; de individuele elementen zonder machinale werktuigen (boormachine, slijpschijf, hogedrukreiniger,...) en zonder breken of gooien een voor een losgemaakt worden; en ten slotte dubbel en luchtdicht verpakt weggevoerd worden naar een erkend afvalpunt (recyclagepark).

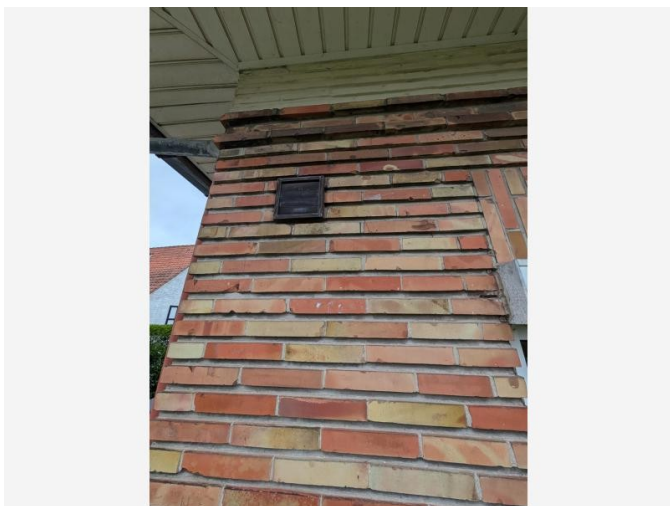
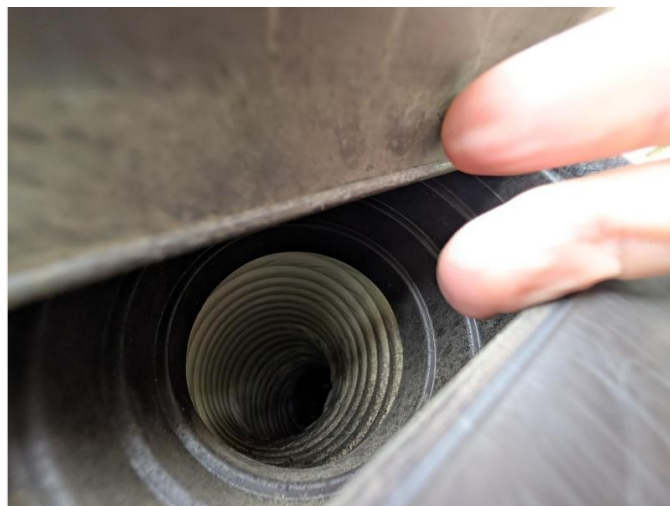
Het ventilatiekanaal in de keuken kon via het rooster buiten geïnspecteerd worden en is niet asbestverdacht.

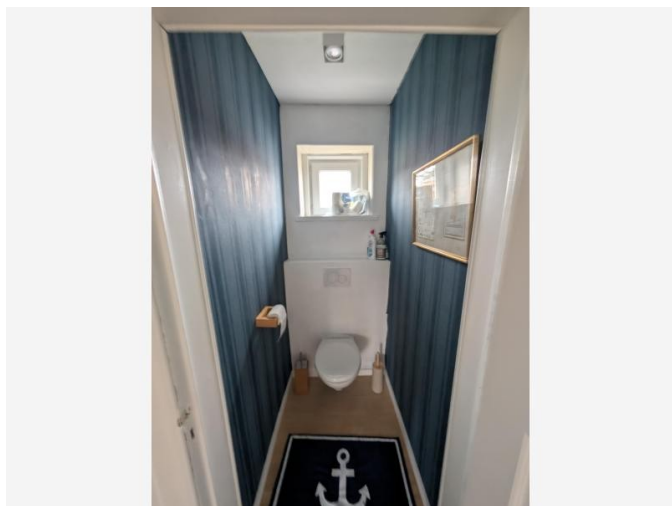
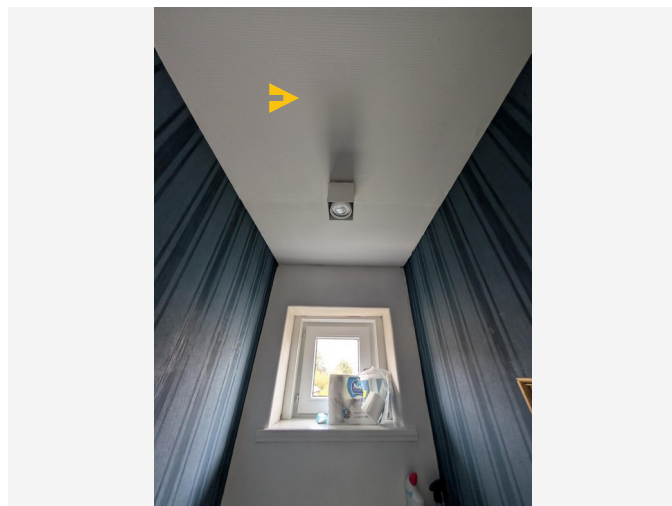
De plafonds werden afgewerkt met niet-asbestverdachte voorzetpanelen (gyproc vals plafond of latjes thv de inkomruimte) die inspectie van de bedekte structuur (opbouw, pleisterwerk) verhinderen.

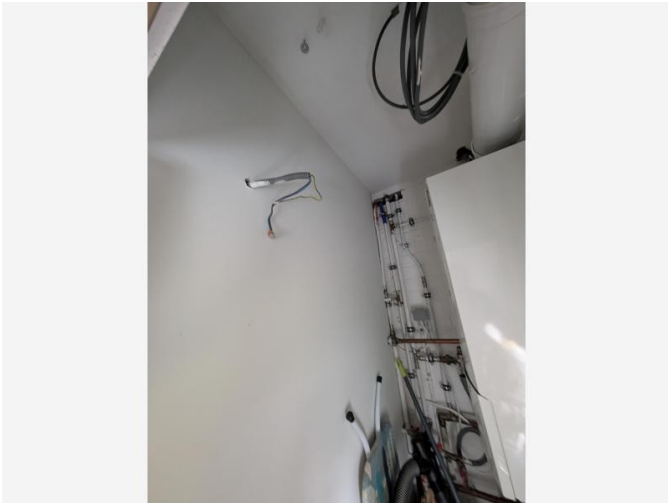
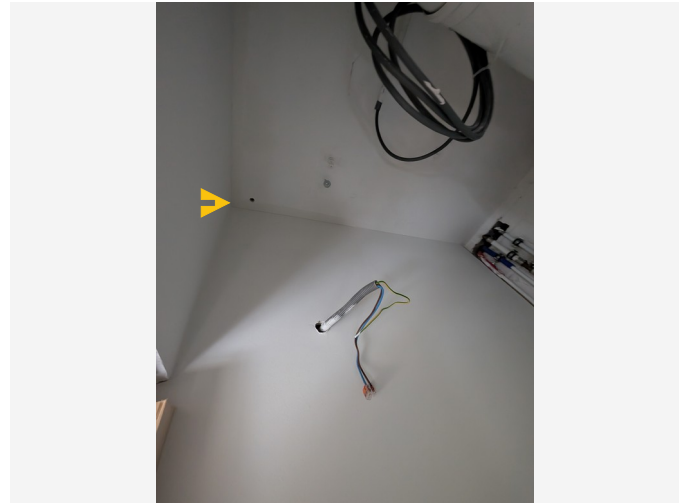
Fiche 5: Pleisterwerk plafonds

Geen asbest

#	Type	Referentie	Resultaat
5.1	Mengmonster	MO2	Geen asbest

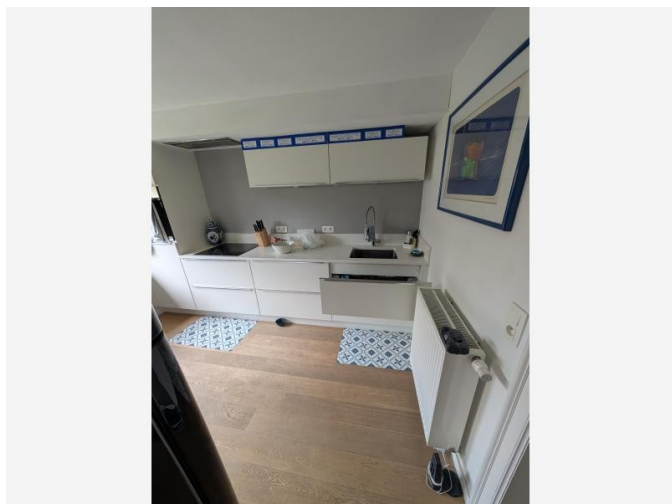
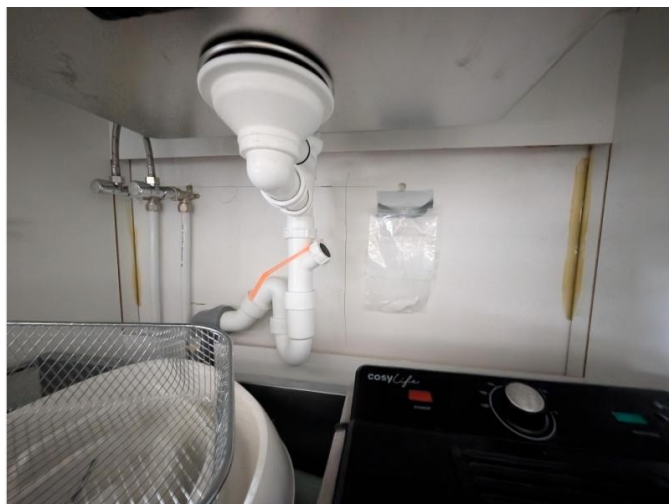
Fiche 6: Pleisterwerk wanden

Geen asbest

#	Type	Referentie	Resultaat
6.1	Mengmonster	MO1	Geen asbest

Beschrijving	Pleisterwerk wanden
Omgeving	Binnen
Primaire drager	Binnenwand
Bindmiddel van materiaal	Gips - kalk
Gebondenheid op basis van bindmiddel	Niet-hechtgebonden
Hoeveelheid (oppervlakte - dikte - aantal)	• 200,00 m ² - 1,00 cm - 1 stuk
Totaal volume	2,00 m ³
Identificatiemethode	Een monstername door de asbestdeskundige met laboanalyse door een asbestlabo.
Destructieve handeling voor identificatie	Nee
Opmerking	<p>De hoeveelheid is een zo nauwkeurig mogelijke opmeting. Hieraan kunnen evenwel geen rechten worden ontleend. Waar mogelijk, wordt staalname uitgevoerd conform het inspectieprotocol: in een droge ruimte zoals een slaapkamer, in een natte ruimte zoals een keuken of badkamer, in een traphal en in een stookruimte.</p> <p>Er werd een mengstaal genomen van pleisterwerk in de woonkamer, keuken en traphal.</p> <p>In de kelder is er geen pleisterwerk aan de muren alsook niet in de stookruimte dus daar kon geen staalname gebeuren.</p>
