Asbestinventarisatetest

Strandlaan 134/003, 8670 Koksijde

Attestnummer : 20250502-000032.000

Uitgegeven op : 02.05.2025

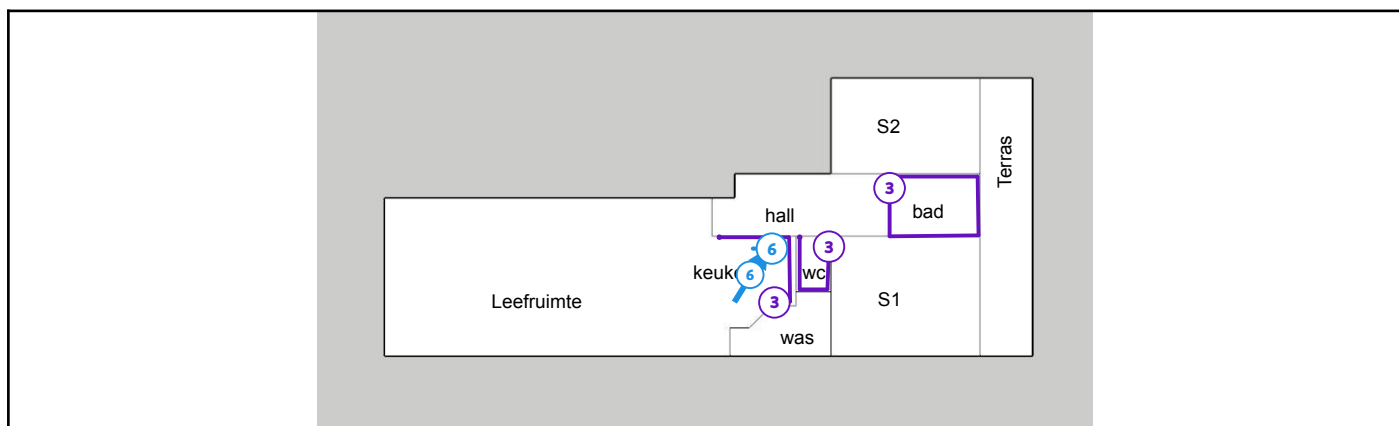
Plan 1.1: Plan appartement

Beschrijving	Type	Actie
3. Faience	Advies	-
6. Bitumen spoelbak keuken	Geen asbest	-

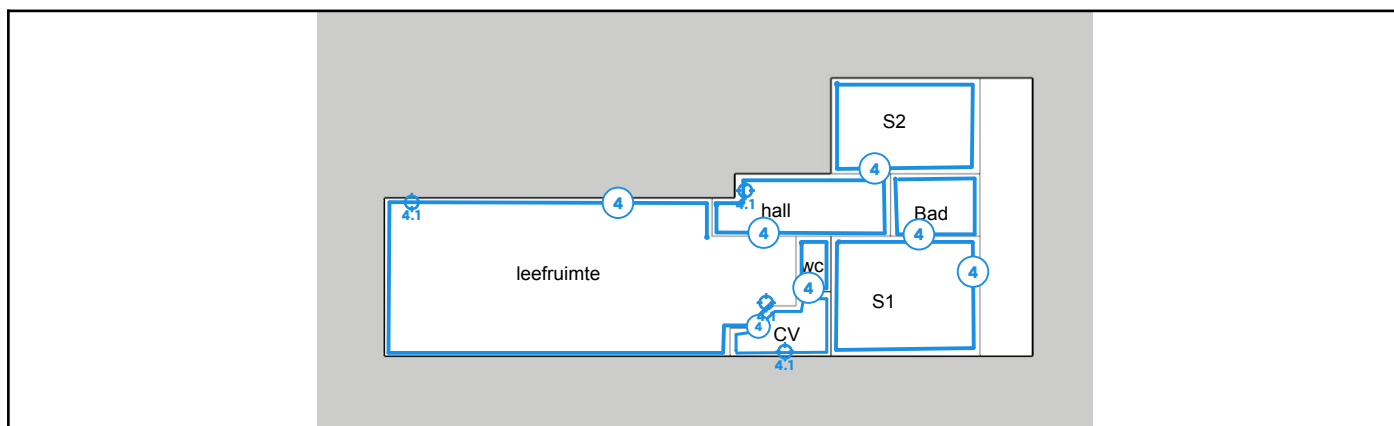
Plan 1.2: Plan appartement

Beschrijving	Type	Actie
4. Pleister muur	Geen asbest	-
4.1 Code: M01	Mengmonster	-

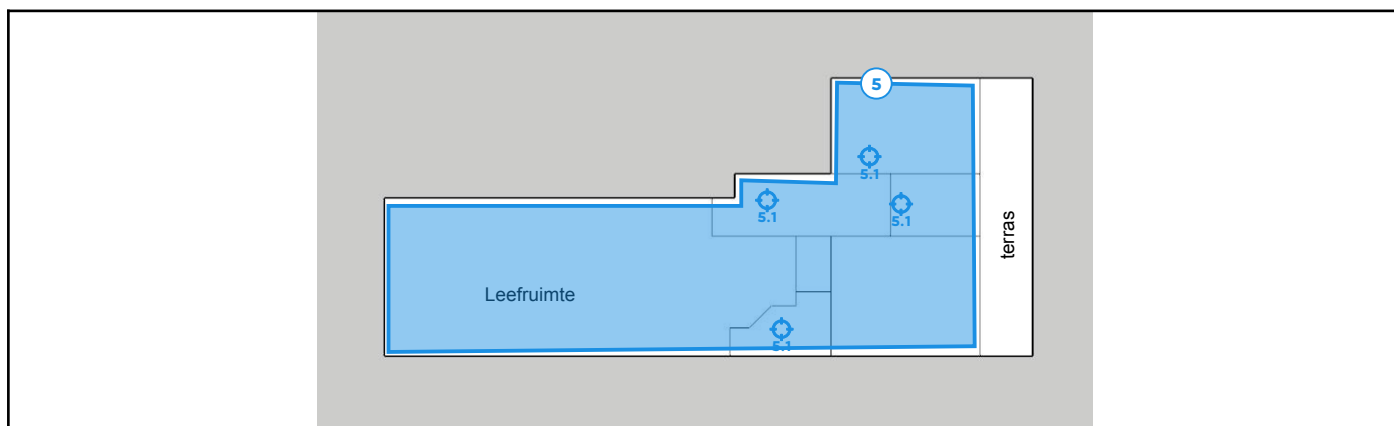
Plan 1.3: Plan appartement

Beschrijving	Type	Actie
5. Pleister plafond	Geen asbest	-
5.1 Code: M02	Mengmonster	-

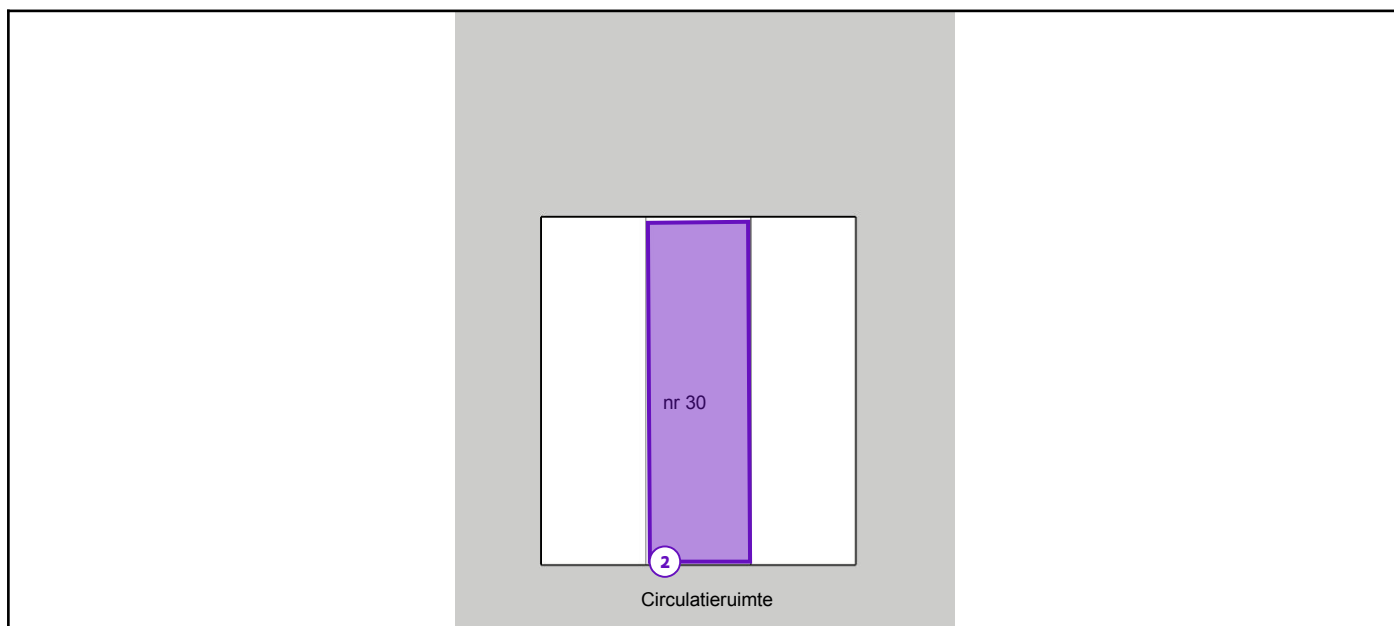
Plan 1.4: Plan Garage 30

Beschrijving	Type	Actie
2. Garage, berging	Advies	-

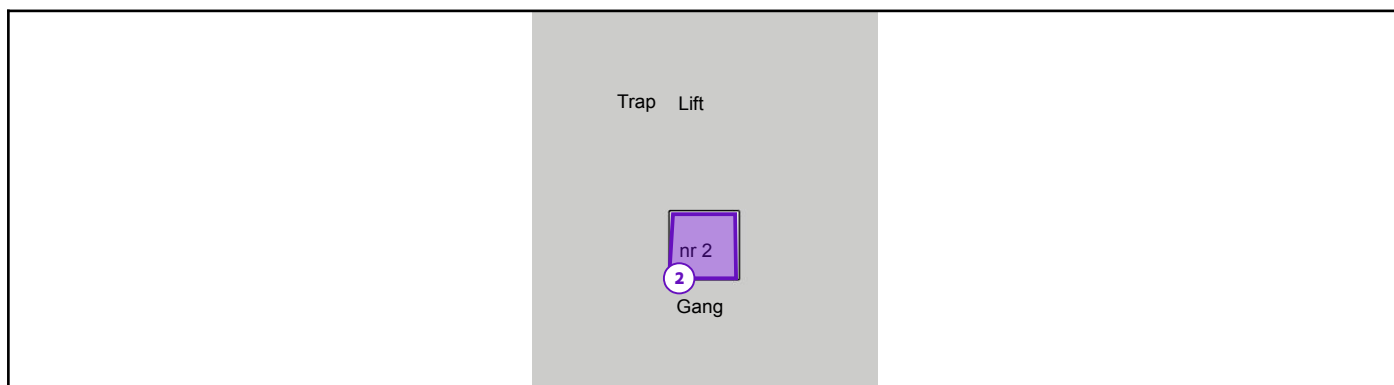
Plan 1.5: Plan Berging 2

Beschrijving	Type	Actie
2. Garage, berging	Advies	-

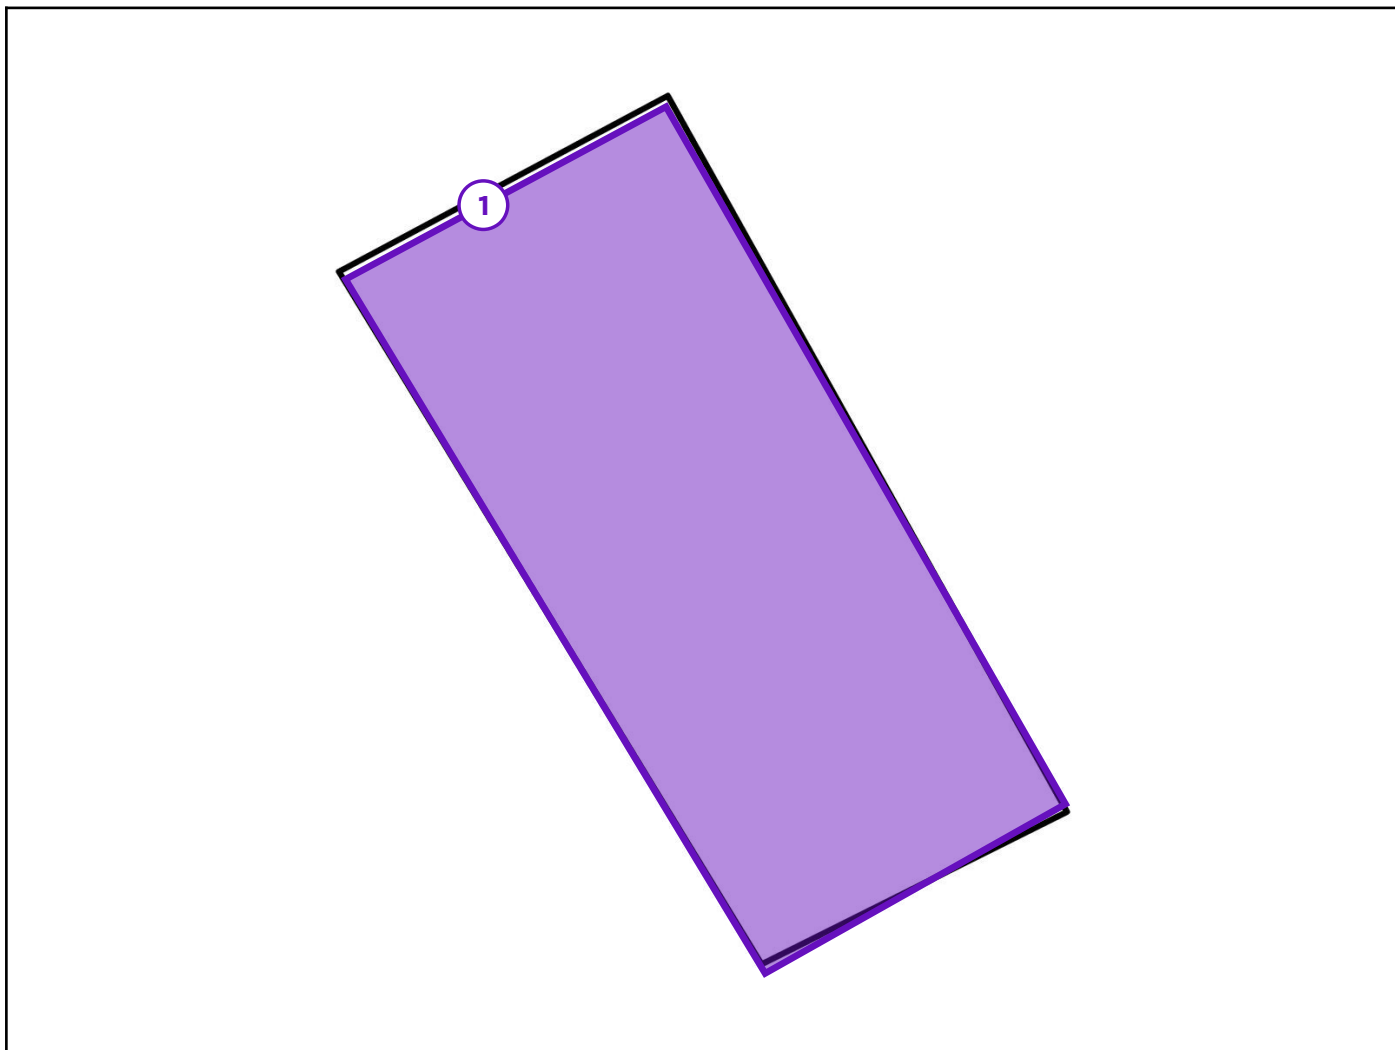
Plan 2.1: Verharding voorkant plan

Beschrijving	Type	Actie
1. Verhardingen buiten	Advies	-

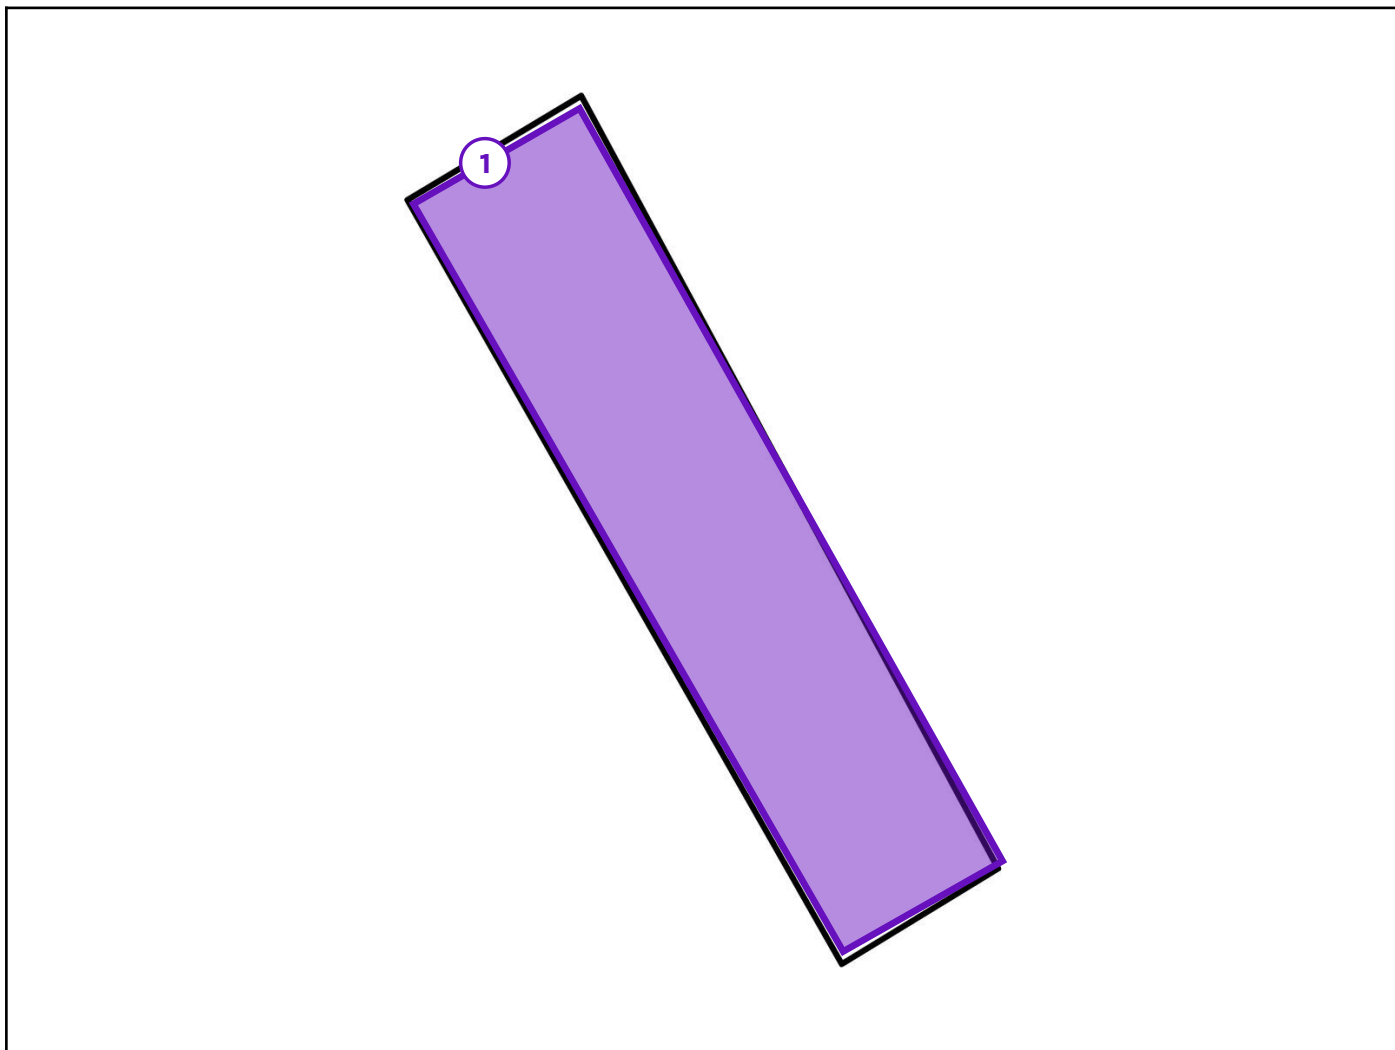
Plan 3.1: Verharding achterkant plan

Beschrijving	Type	Actie
1. Verhardingen buiten	Advies	-

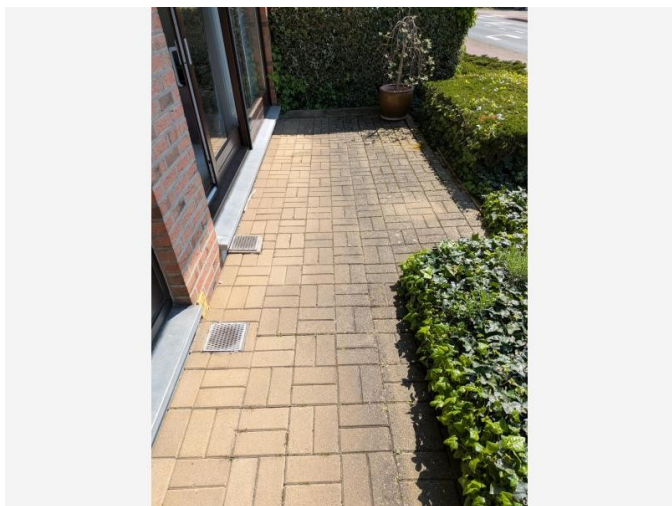
Vrije foto

De toplaag van de verhardingen buiten is niet asbestverdacht.

Onderliggende lagen zijn niet zichtbaar zonder destructief onderzoek.

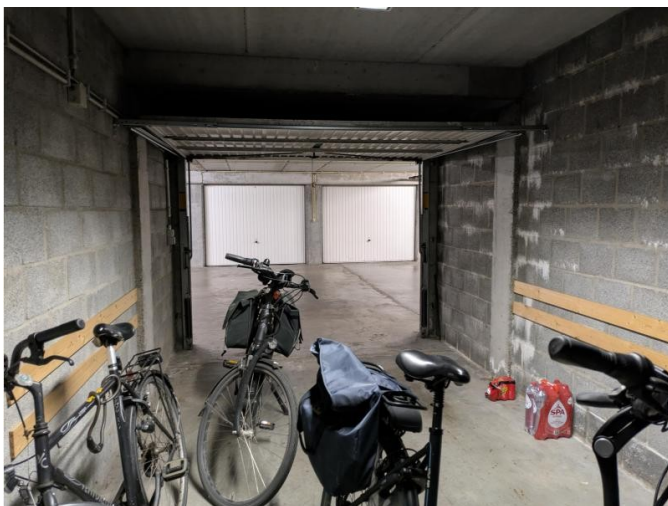
Vrije foto

Gen asbestverdachte materialen aangetroffen in de berging en de garage

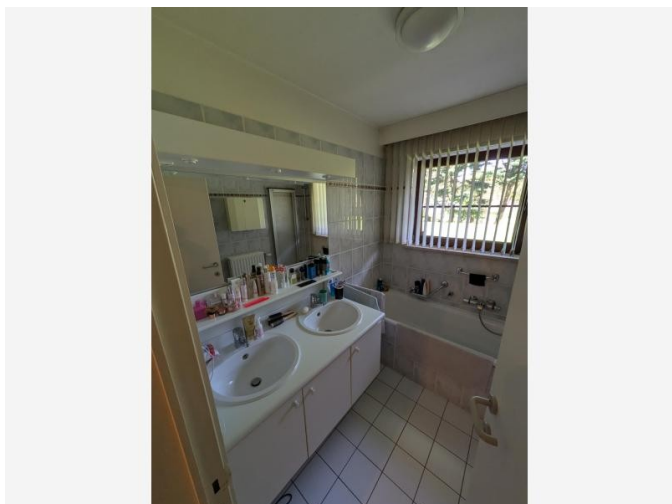
Vrije foto

De faience (tegel) is niet asbestverdacht. Onderliggende lagen (bijvoorbeeld een lijmlaag) zijn niet zichtbaar zonder destructief onderzoek

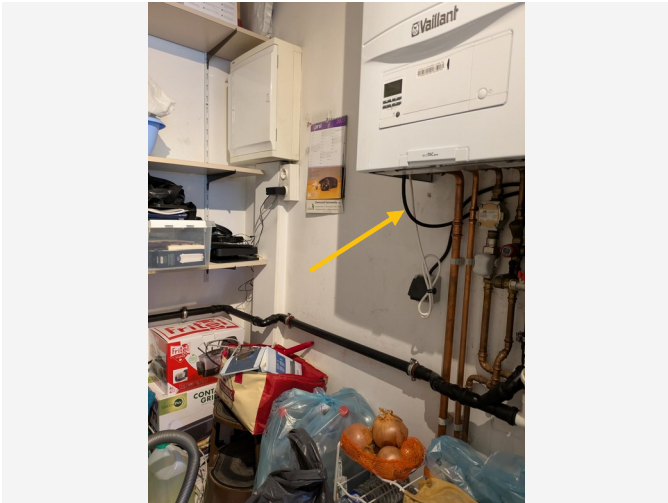
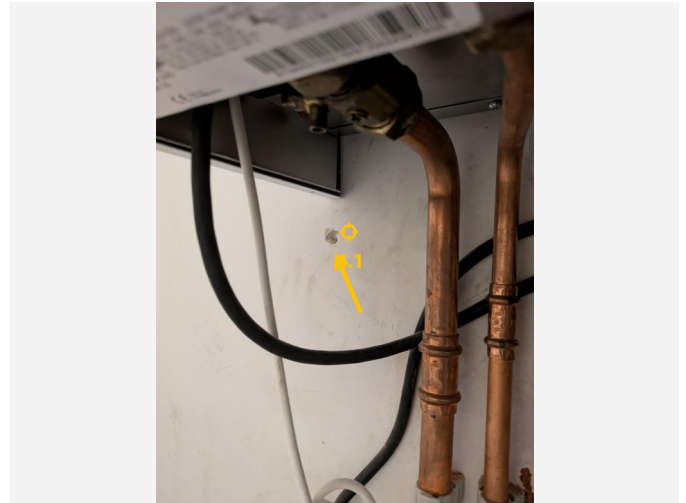
Fiche 4: Pleister muur

Conclusie

Geen asbest

#	Type	Referentie	Resultaat
4.1	Mengmonster	M01	Geen asbest

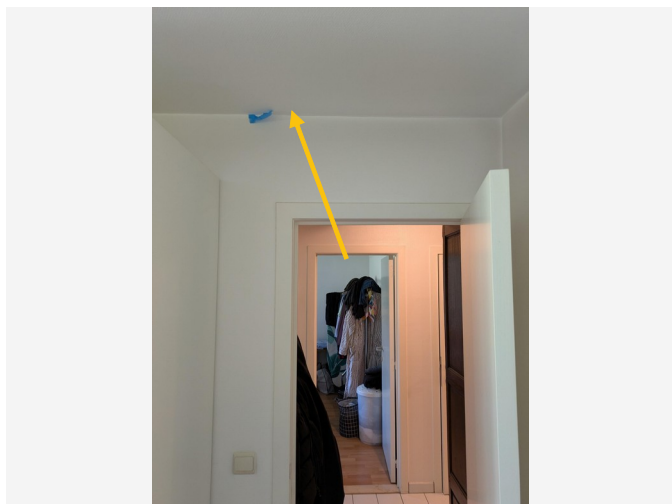
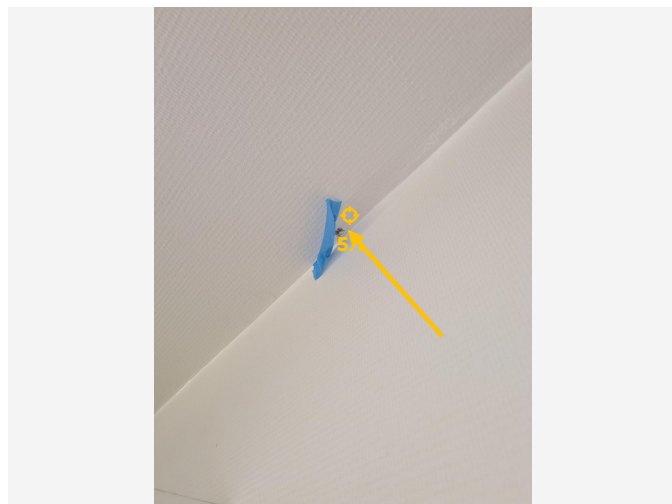
Fiche 5: Pleister plafond

Conclusie

Geen asbest

#	Type	Referentie	Resultaat
5.1	Mengmonster	M02	Geen asbest

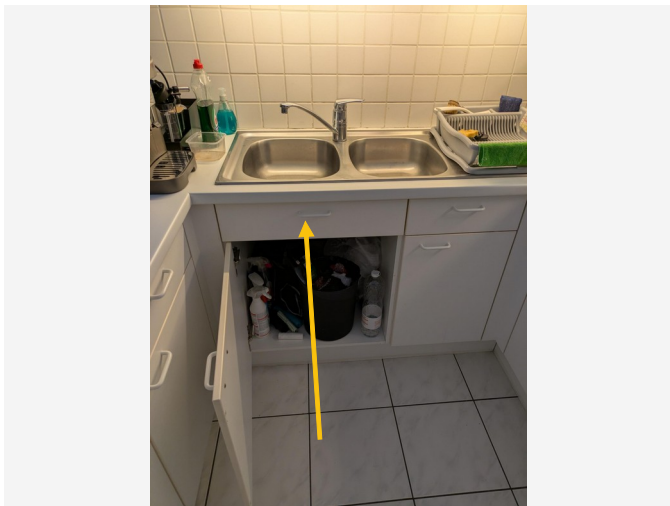
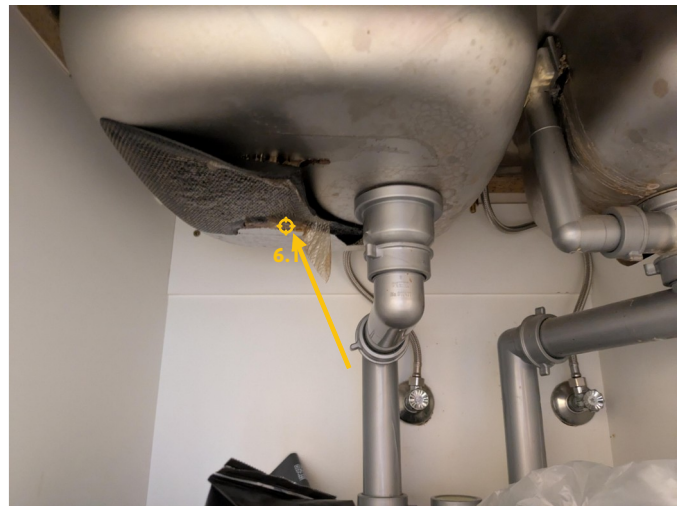
Fiche 6: Bitumen spoelbak keuken

Conclusie

Geen asbest

#	Type	Referentie	Resultaat
6.1	Puntmonster	M03	Geen asbest
