# Asbestinventarisatetest

E. Vanlangenhovestraat 1/201, 8670 Koksijde

Attestnummer : **20251212-000353.000**

Uitgegeven op : **12.12.2025**

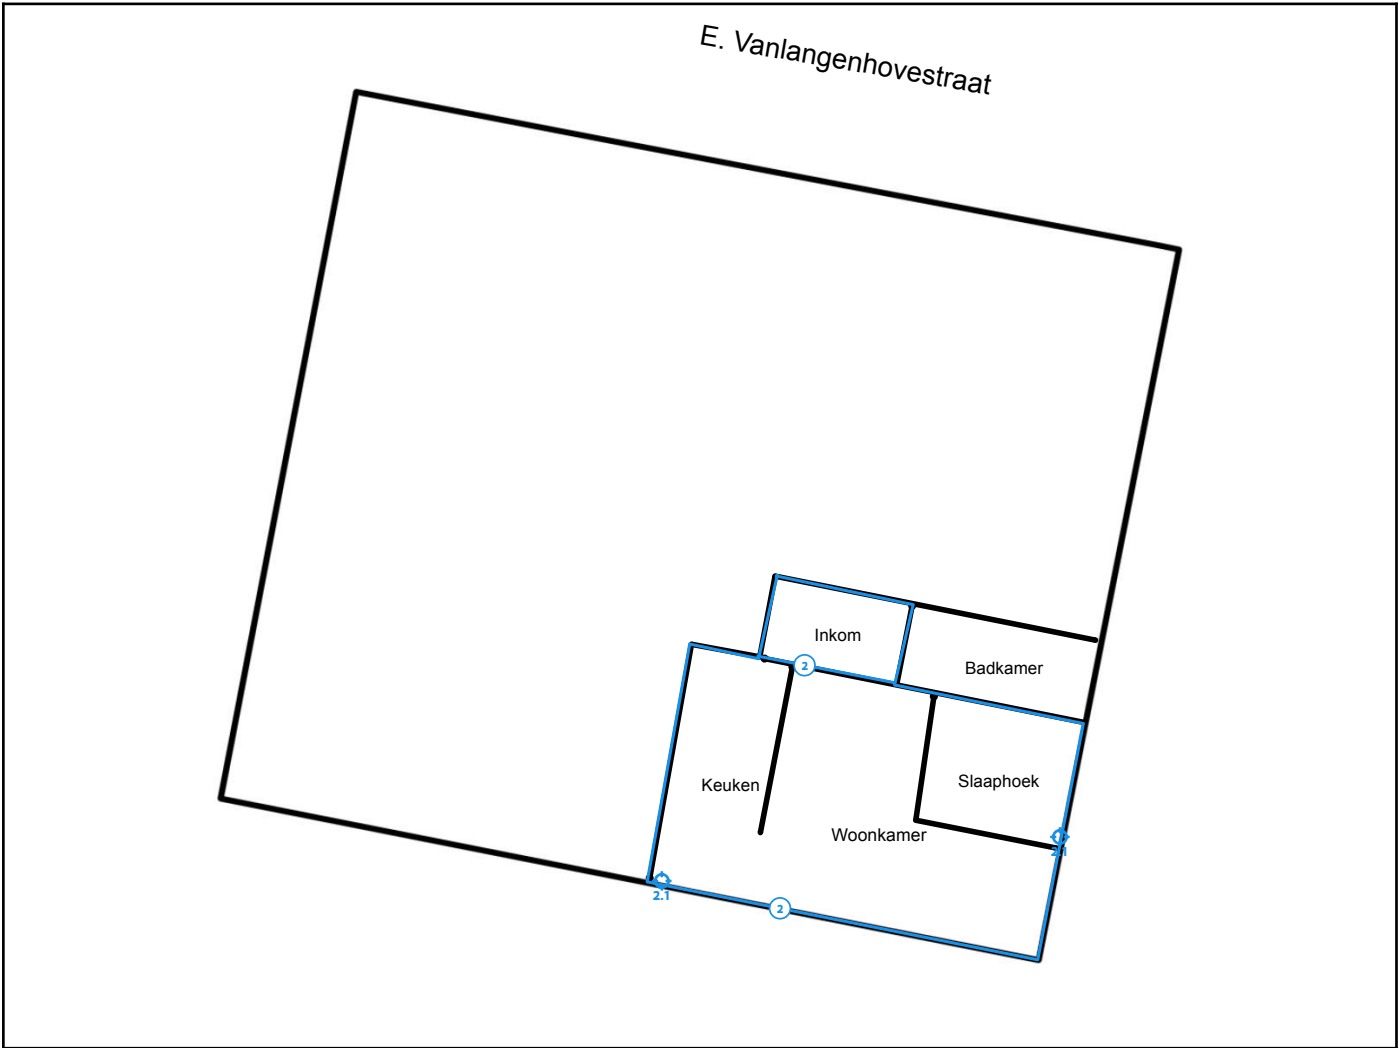
# Plan 1.1: Appartement 0201

| Beschrijving | Type | Actie |
|---|---|---|
| 2. Pleister wand | Geen asbest | - |

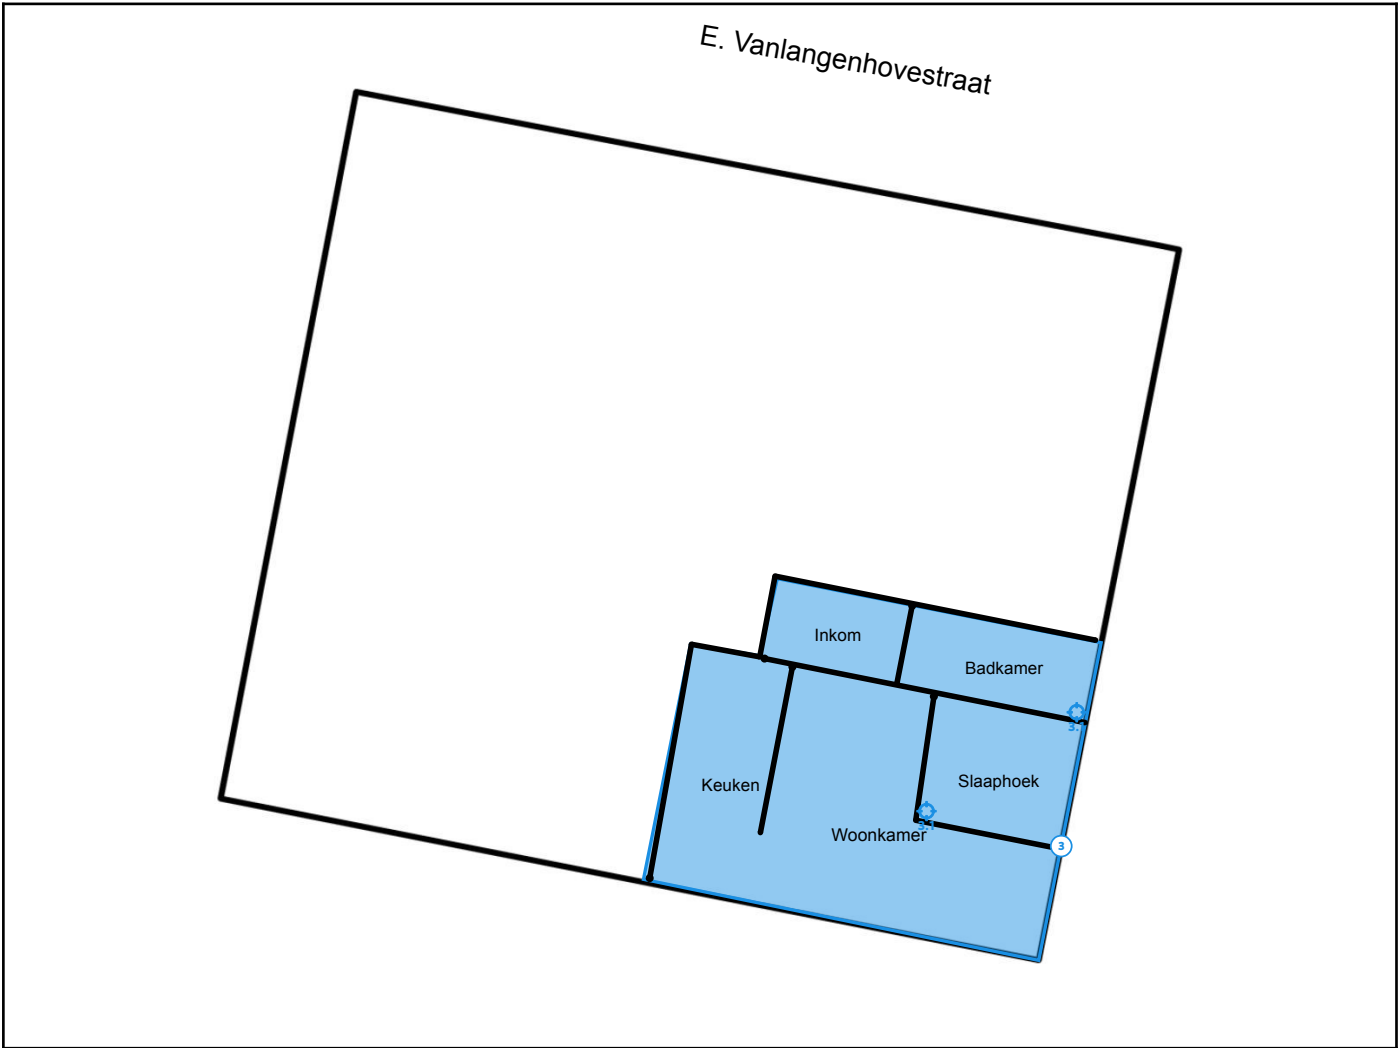
# Plan 1.2: Appartement 0201

| Beschrijving | Type | Actie |
|---|---|---|
| 3. Pleister plafond | Geen asbest | - |

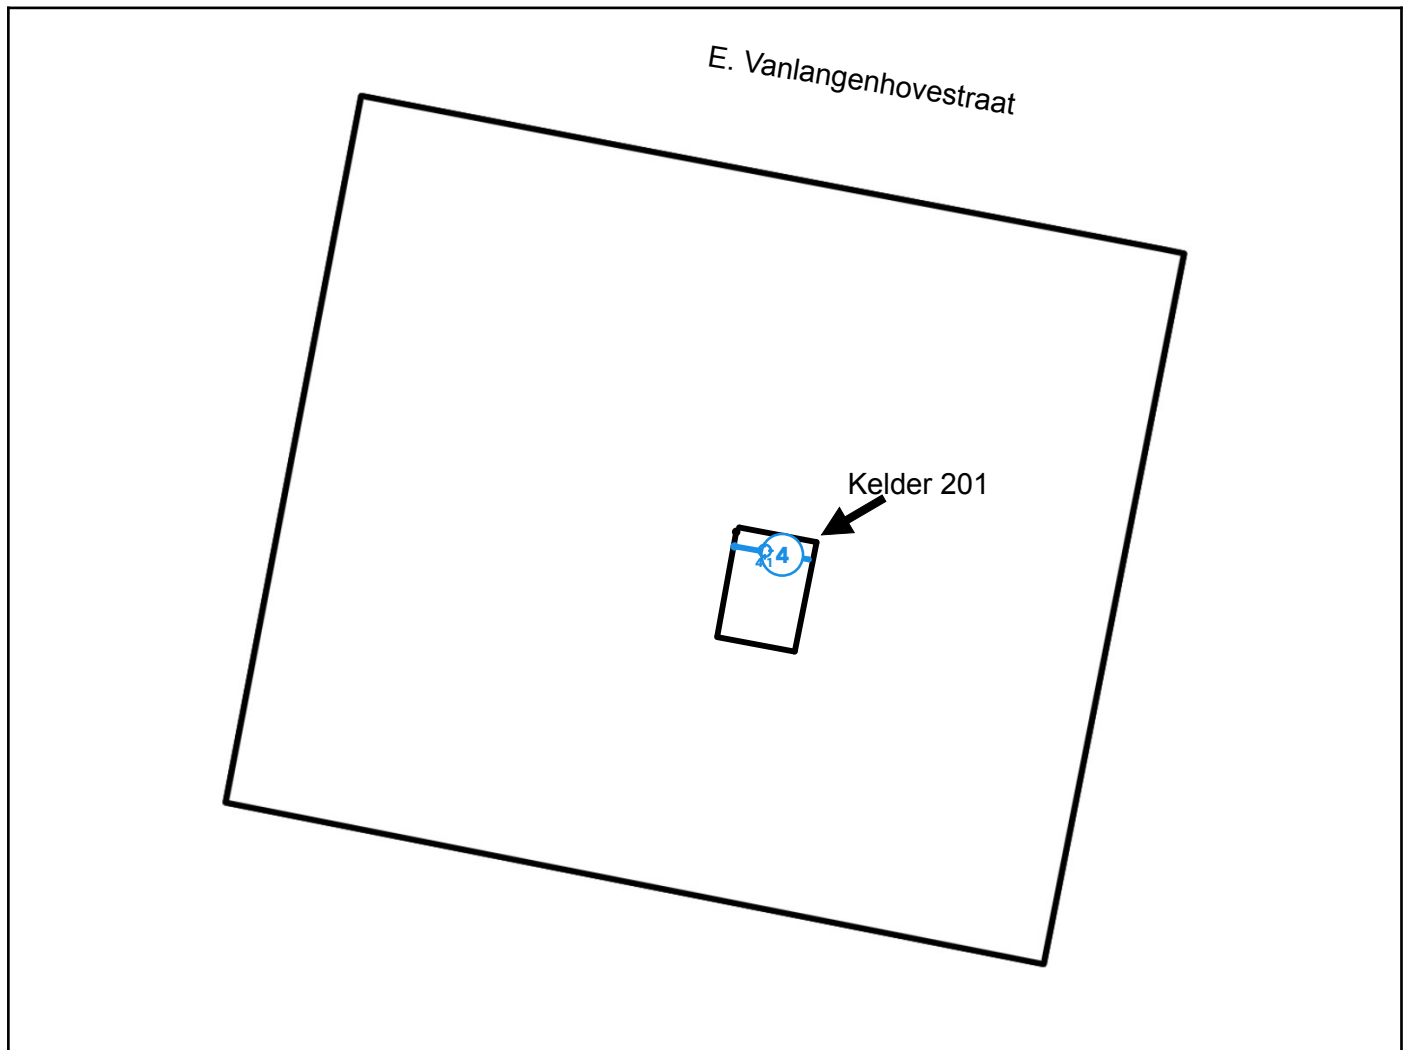
## Plan 1.3: Kelderverdieping

| Beschrijving | Type | Actie |
|---|---|---|
| 4. Roofing rond buis kelder | Geen asbest | - |

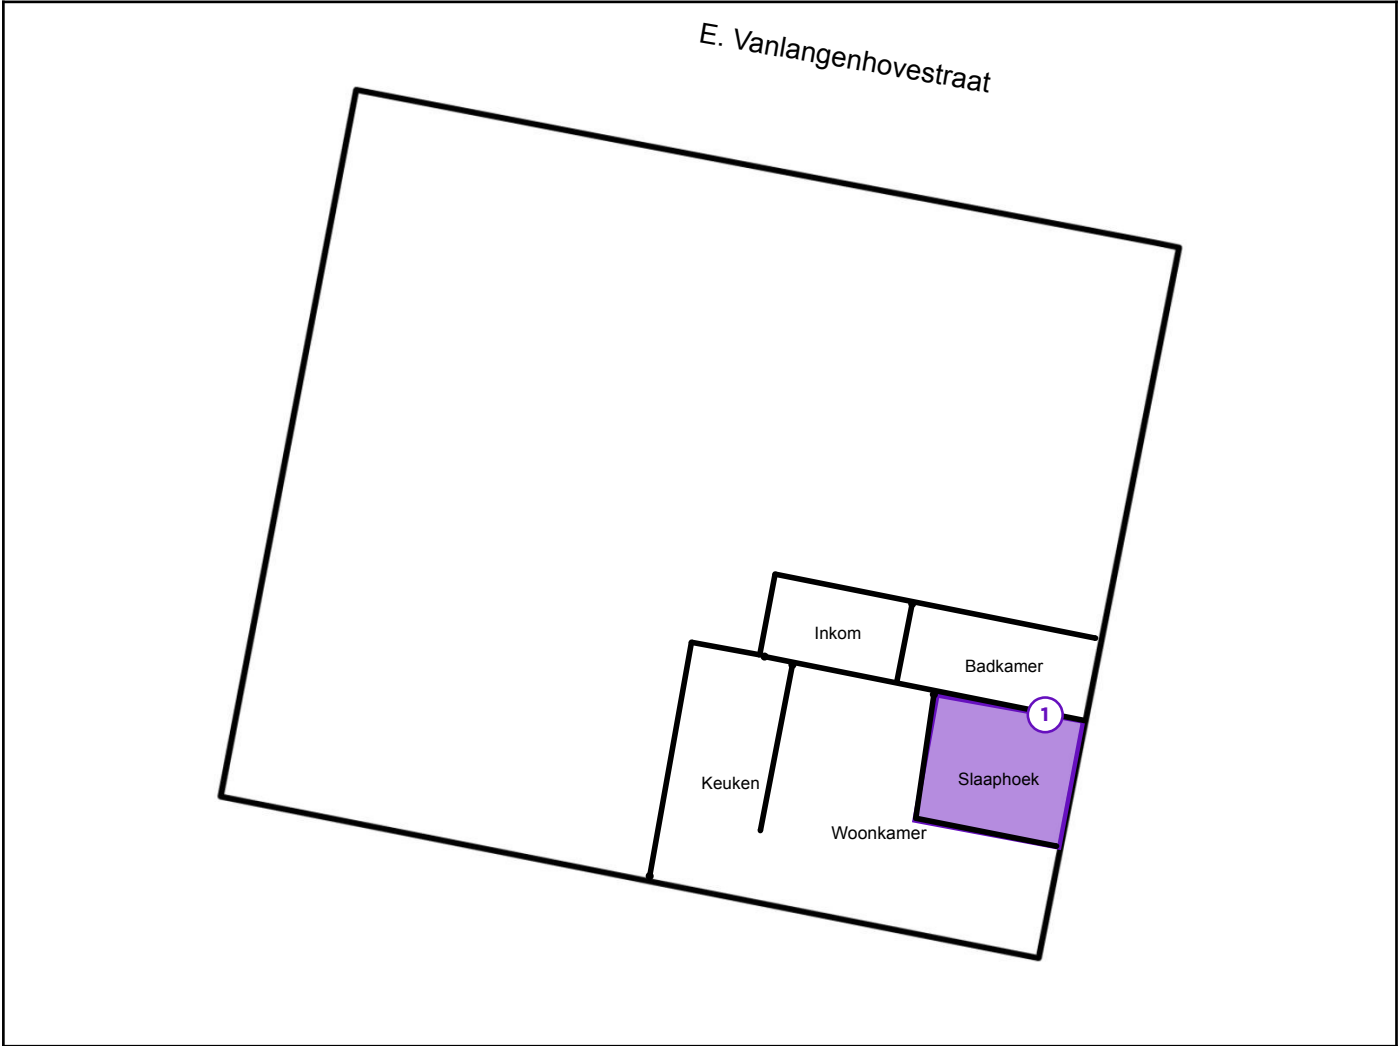
# Plan 1.4: Appartement 0201 kopie

| Beschrijving | Type | Actie |
|---|---|---|
| 1. Tapijt | Advies | - |

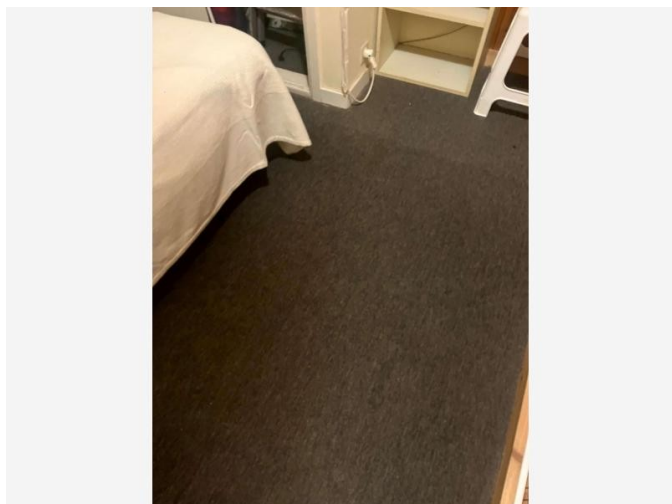
Situeringsfoto

In de slaaphoek in het eigendom, bestaat de vloerbedekking uit tapijt. Het tapijt zelf is geen asbestverdachte toepassing. Hou er rekening mee dat er onder het huidige materiaal, steeds een andere toepassing kan aanwezig zijn die wel asbestverdacht is (bv lijmlaag). Om dit na te gaan zou er aanvullend en destructief onderzoek nodig zijn. Dit valt echter buiten de opdracht van de deskundige.

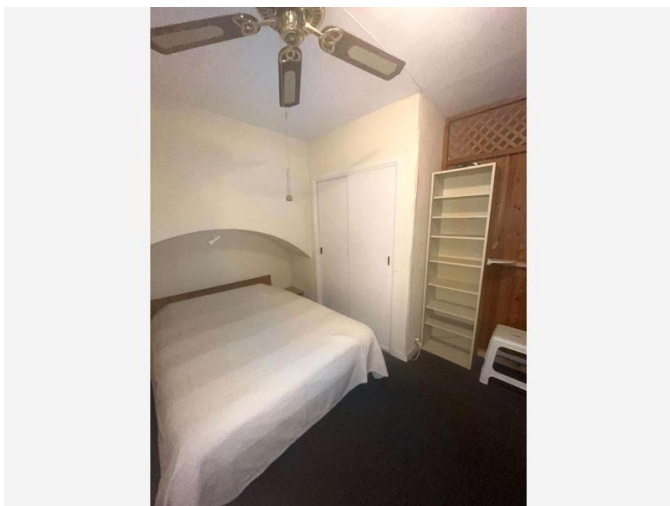
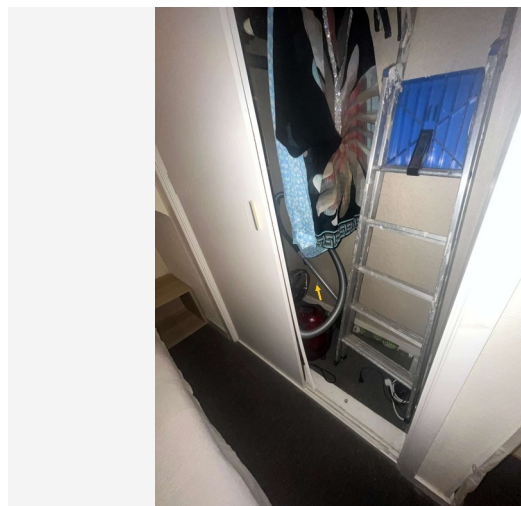
## Fiche 2: Pleister wand

## Conclusie

Geen asbest

| # | Type | Referentie | Resultaat |
|---|---|---|---|
| 2.1 | Mengmonster | MM01 | Geen asbest |

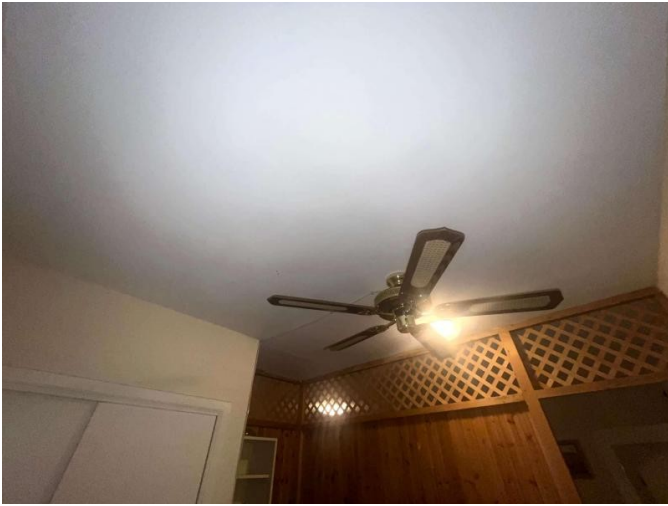
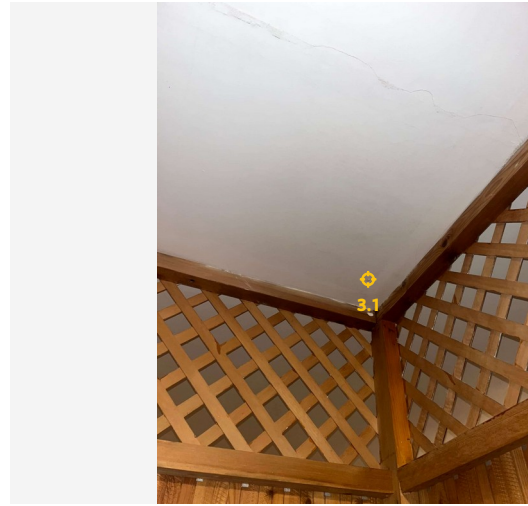
## Fiche 3: Pleister plafond

## Conclusie

Geen asbest

| # | Type | Referentie | Resultaat |
|---|---|---|---|
| 3.1 | Mengmonster | MM02 | Geen asbest |

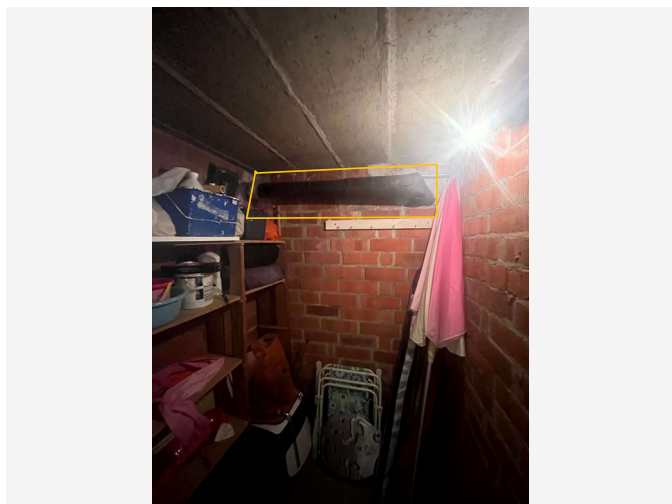
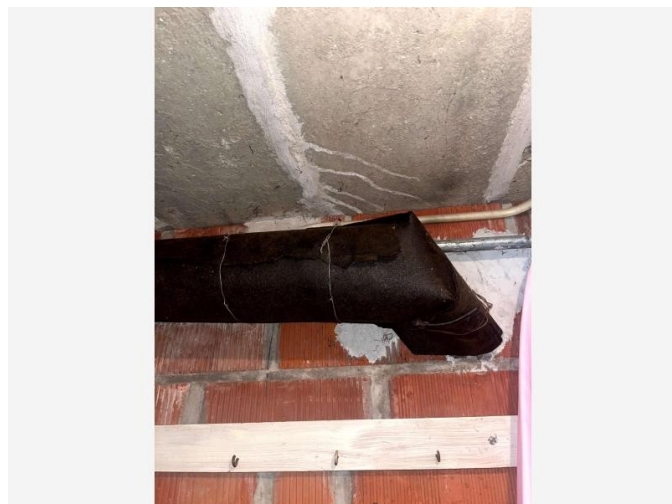
## Fiche 4: Roofing rond buis kelder

### Conclusie

Geen asbest

| # | Type | Referentie | Resultaat |
|---|---|---|---|
| 4.1 | Puntmonster | PM03 | Geen asbest |

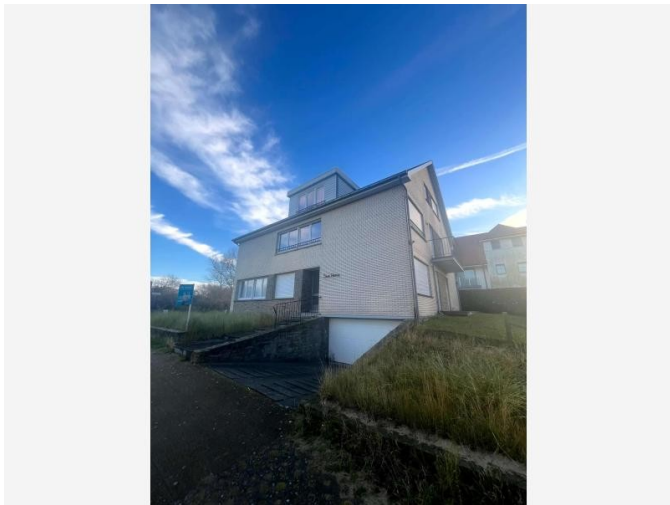
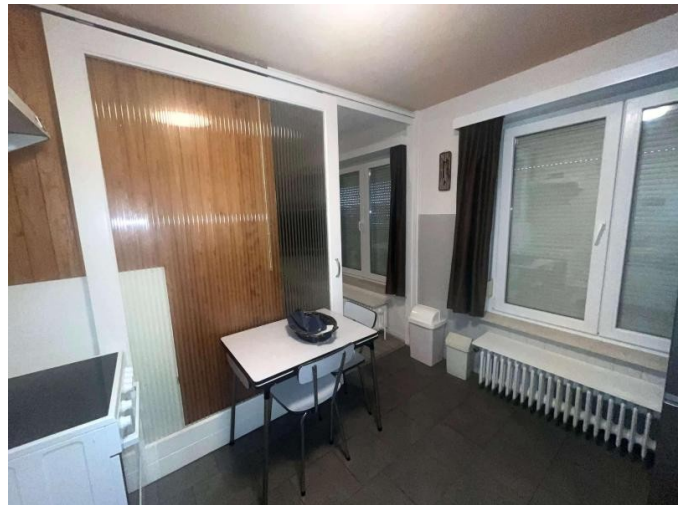
### Fiche 5: Afdichtingsmateriaal aan schrijnwerk

| Beschrijving | Notitie | Terug te vinden op plannen |
|---|---|---|
| Fiche 5: Afdichtingsmateriaal aan schrijnwerk | Nieuw raamwerk in PVC | - |
