# Asbestinventarisatetest

Zeelaan 170/208, 8670 Koksijde

Attestnummer : **20260803-000057.000**

Uitgegeven op : **03.08.2026**

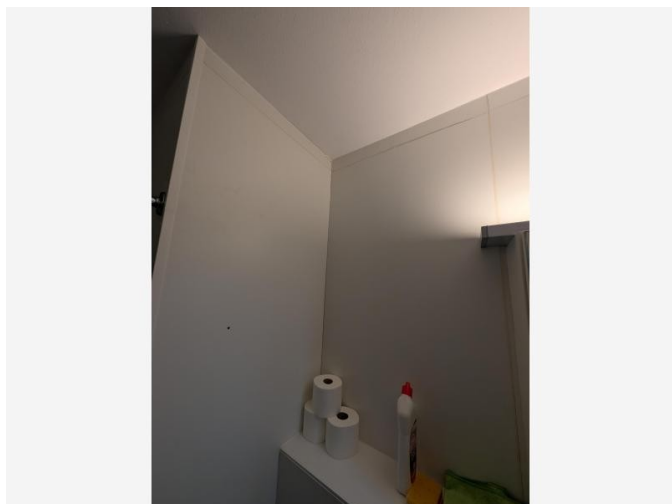
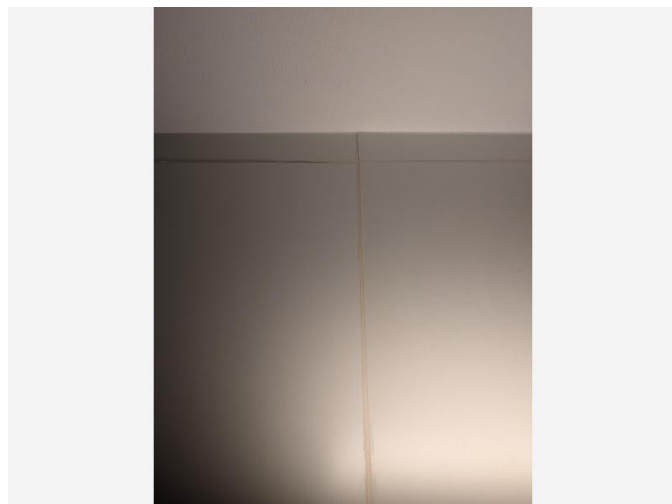
In de badkamer zijn de wanden bezet met voorzetpanelen. Wat zich achter deze panelen bevindt (pleisterwerk...) kon niet waargenomen worden zonder destructief onderzoek.

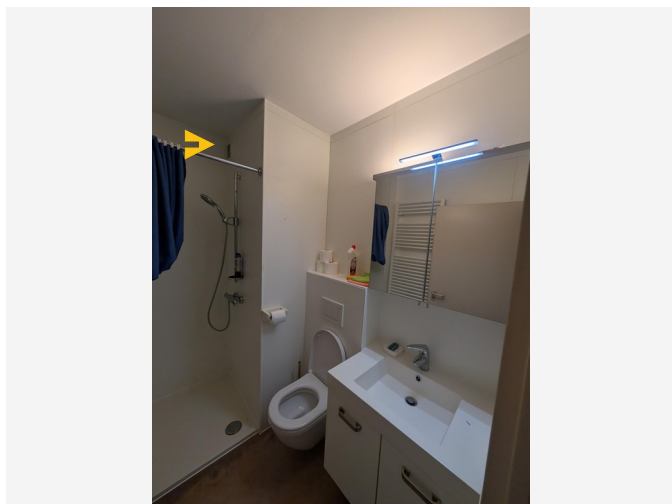
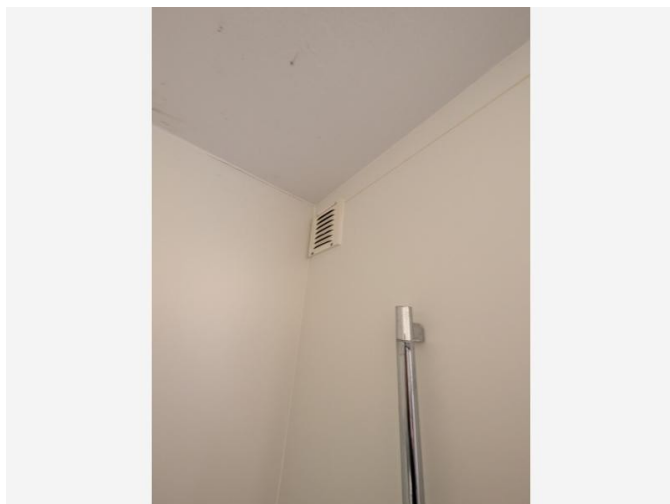
In de badkamer zit een ventilatierooster. Wat zich erachter bevindt kon niet waargenomen door de deskundige zonder destructief onderzoek. Laat dit bij eventuele werken controleren.

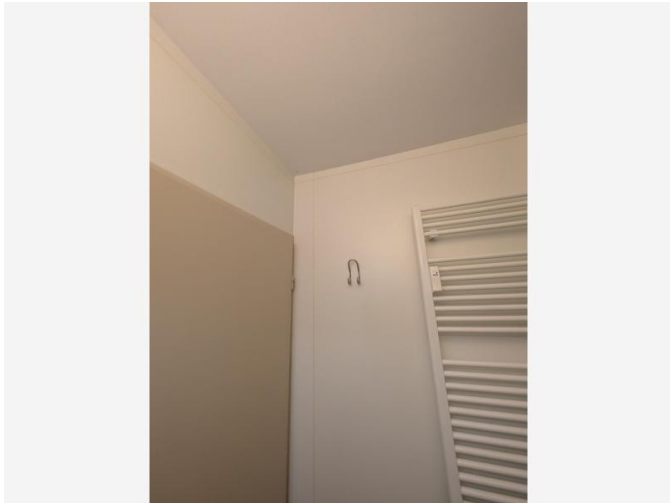
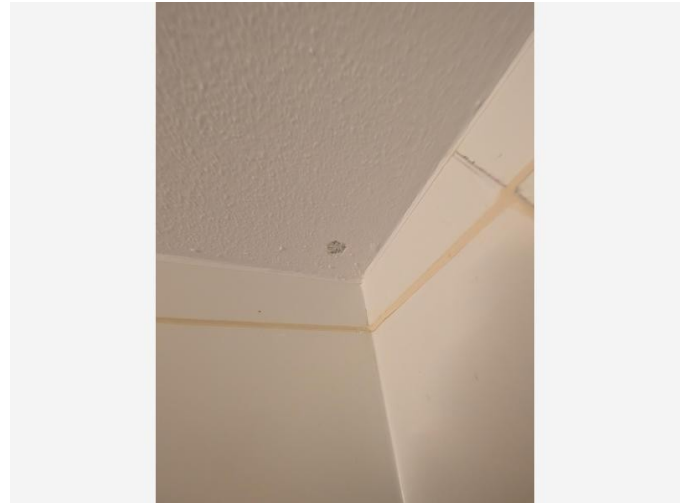
## Fiche 3: pleisterwerk plafonds

Geen asbest

| # | Type | Referentie | Resultaat |
|---|---|---|---|
| 3.1 | Mengmonster | MO2 | Geen asbest |

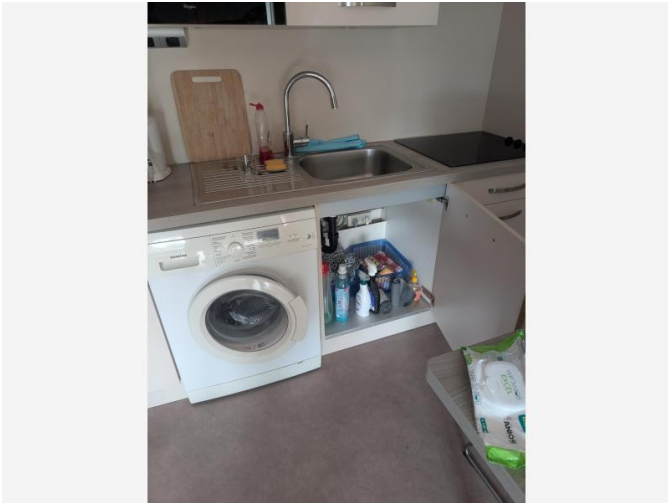
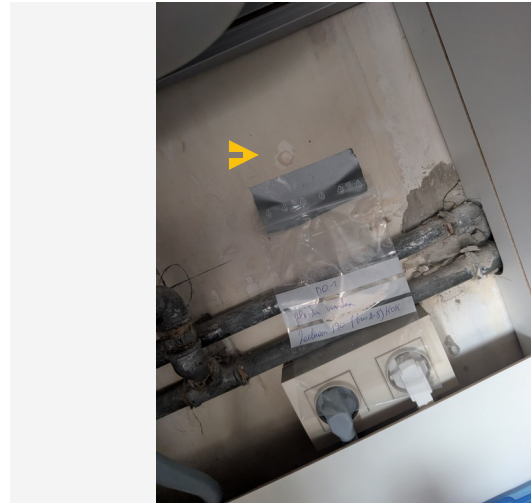
## Fiche 4: pleisterwerk wanden

Geen asbest

| # | Type | Referentie | Resultaat |
|---|---|---|---|
| 4.1 | Mengmonster | MO1 | Geen asbest |

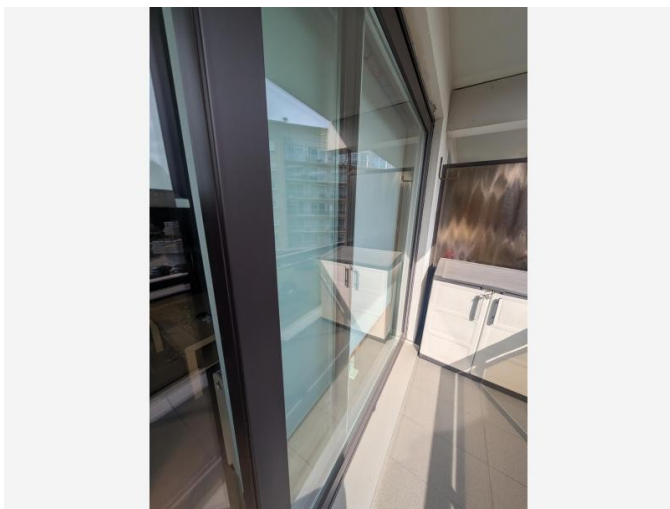
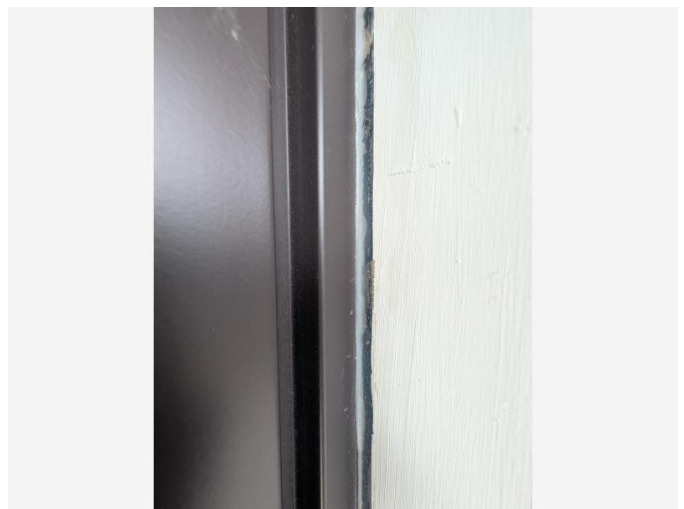
### Fiche 5: kit aan de ramen

| Beschrijving | Notitie | Terug te vinden op plannen |
|---|---|---|
| Fiche 5: kit aan de ramen | De kit aan de ramen is niet asbestverdacht. Het betreft silicone. Dit zowel tussen muren en kozijnen als tussen kozijnen en beglazing. | - |
