# Asbestinventarisatetest

Zeedijk 226/405, 8670 Koksijde

Attestnummer : **20260913-000168.000**

Uitgegeven op : **13.09.2026**

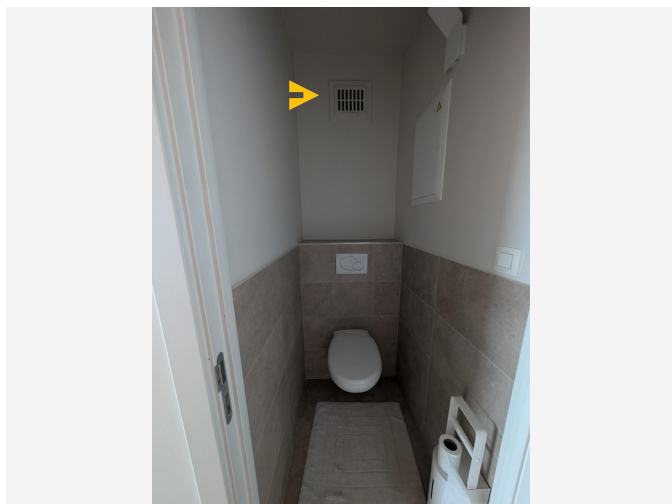
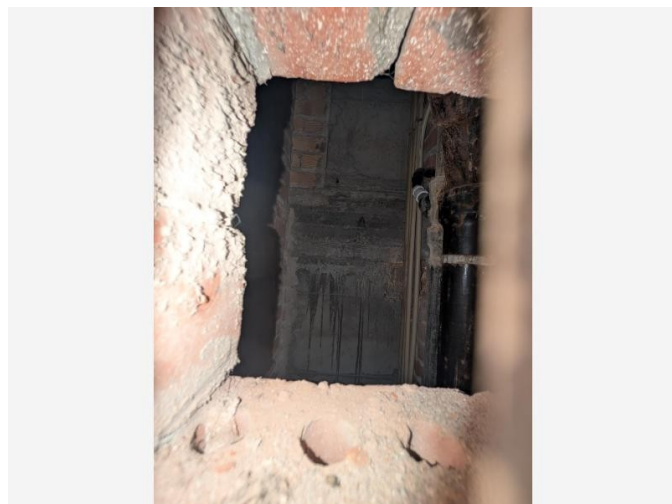
Doorheen de ventilatieroosters in het wc en de badkamer kon de deskundige zien dat er zich geen asbestcementen buis in de koker zat.

| Basis voor advies | De asbestdeskundige beoordeelt het materiaal als niet-asbestverdacht. |

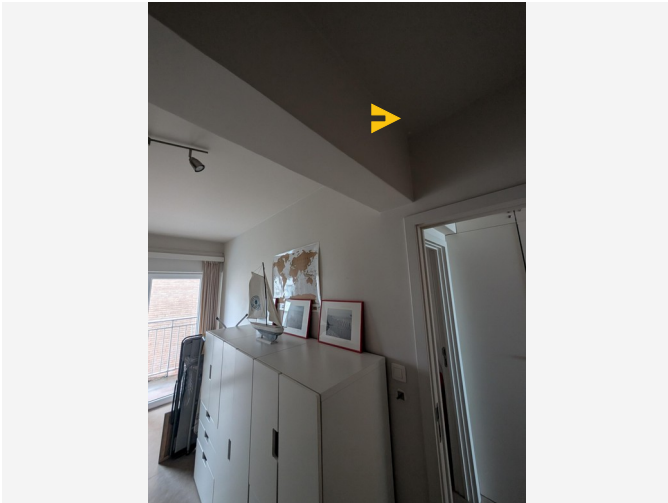
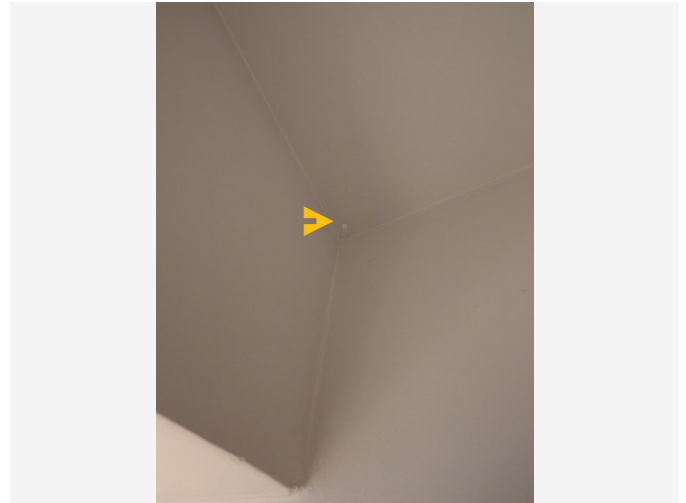
## Fiche 2: Pleisterwerk plafonds

Geen asbest

| # | Type | Referentie | Resultaat |
|---|---|---|---|
| 2.1 | Mengmonster | MO2 | Geen asbest |

| Opmerking | <p>De hoeveelheid is een zo nauwkeurig mogelijke opmeting. Hieraan kunnen evenwel geen rechten worden ontleend. Waar mogelijk, wordt staalname uitgevoerd conform het inspectieprotocol: in een droge ruimte zoals een slaapkamer, in een natte ruimte zoals een keuken of badkamer, in een traphal en in een stookruimte.</p> <p>Op deze inspectielocatie is er geen traphal noch stookruimte. Er werd een mengstaal van het pleisterwerk van de plafonds genomen in de badkamer en de linker slaapkamer.</p> |

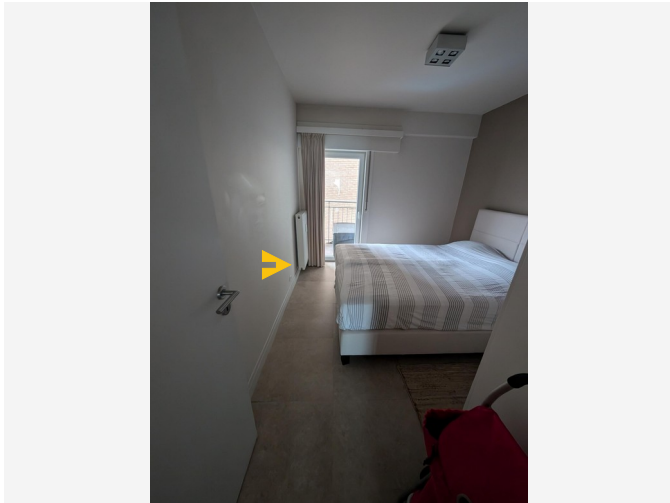
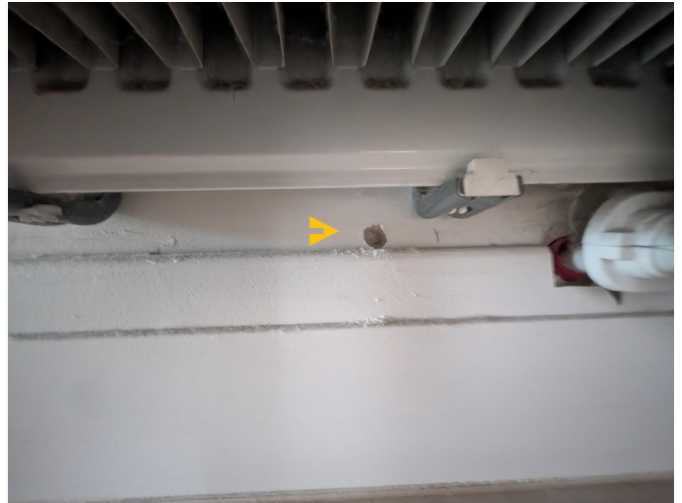
## Fiche 3: Pleisterwerk wanden

Geen asbest

| # | Type | Referentie | Resultaat |
|---|---|---|---|
| 3.1 | Mengmonster | MO1 | Geen asbest |

| Opmerking | <p>De hoeveelheid is een zo nauwkeurig mogelijke opmeting. Hieraan kunnen evenwel geen rechten worden ontleend. Waar mogelijk, wordt staalname uitgevoerd conform het inspectieprotocol: in een droge ruimte zoals een slaapkamer, in een natte ruimte zoals een keuken of badkamer, in een traphal en in een stookruimte.</p> <p>Op deze inspectielocatie is er geen trappenhal of stookruimte aanwezig. Er werd een mengstaal genomen van het pleisterwerk van de wanden in de keuken en de rechter slaapkamer.</p> |

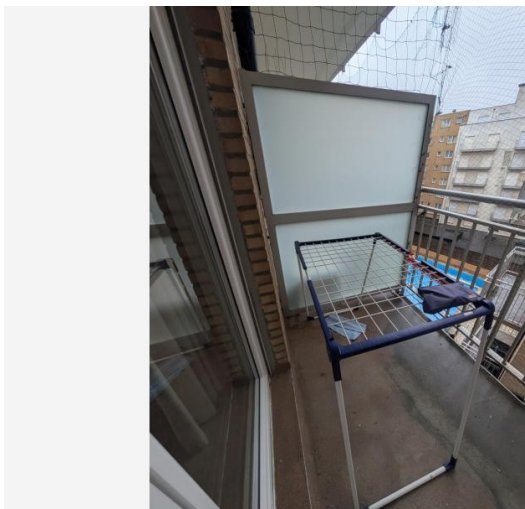
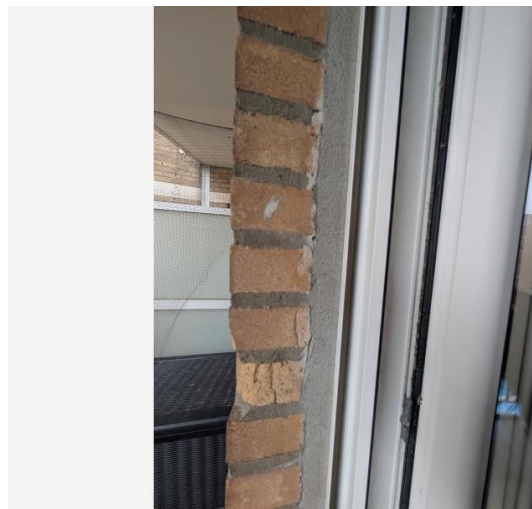
### Fiche 4: Kit aan de ramen

| Beschrijving | Notitie | Terug te vinden op plannen |
|---|---|---|
| Fiche 4: Kit aan de ramen | De kit aan de ramen is niet asbestverdacht. Het betreft gewone silicone tussen muren-pvc en pvc-raamwerk. | - |
