# Asbestinventarisatetest

Nieuwpoortlaan 142\_1/0202, 8660 De Panne

Attestnummer : **20260220-000248.000**

Uitgegeven op : **20.02.2026**

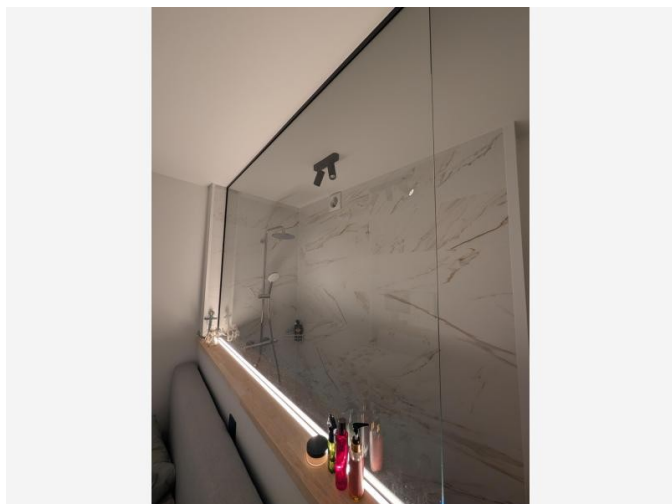
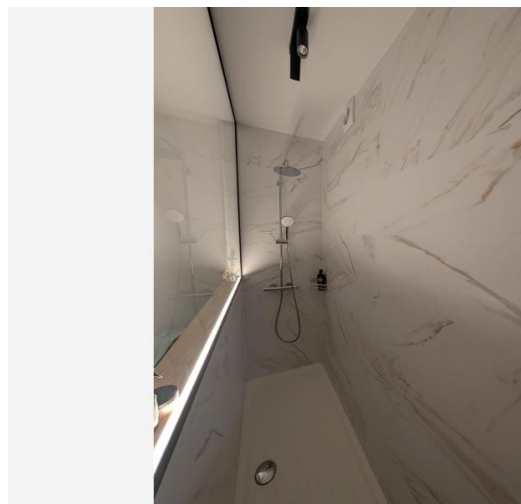
In de badkamer en de wc werden de muren bezet met tegels. De deskundige kon geen uitspraak doen over de gebruikte lijm zonder destructief onderzoek.

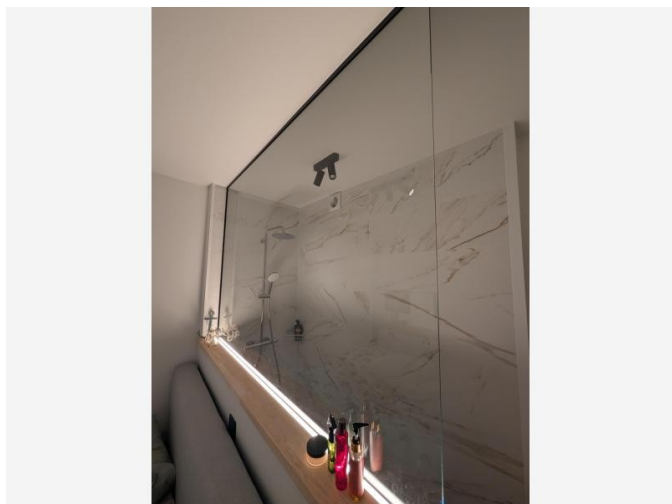
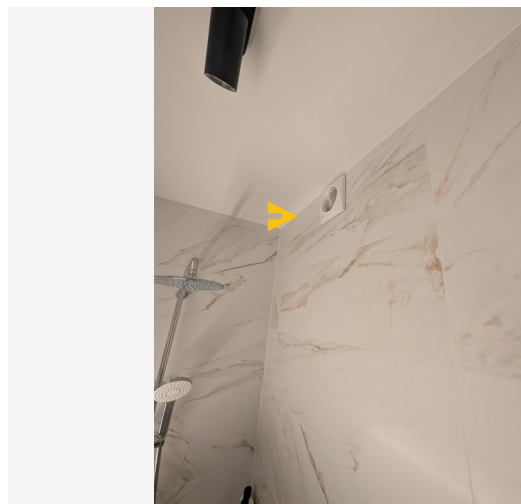
De ventilatiekanalen zijn niet inspecteerbaar en bestaan mogelijk uit asbestverdachte buizen. Bij werken, laat dit onderzoeken.

In de badkamer is een ventilatierooster zichtbaar. Wat zich erachter bevindt kon niet waargenomen worden zonder destructief te werk te gaan.

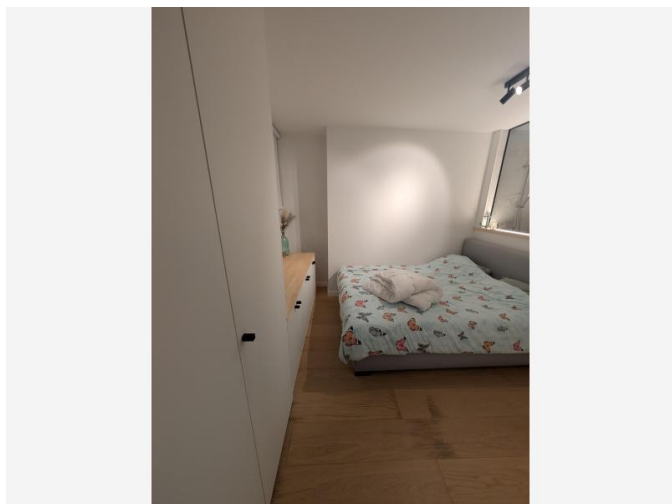
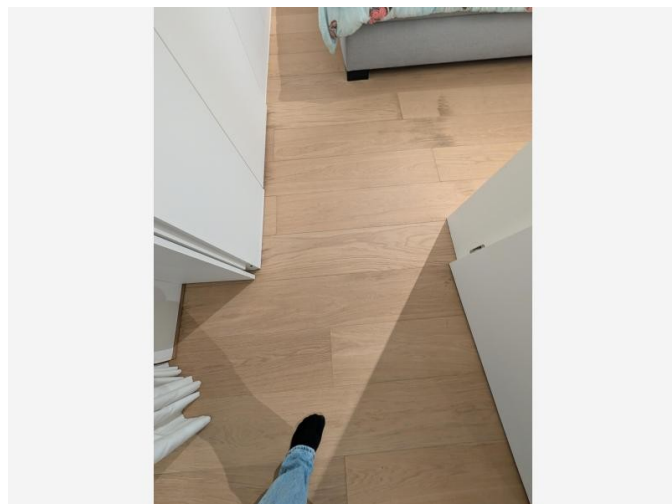
Op de vloer van het volledige appartement werd parket gelegd. Over de eventueel gebruikte lijm kon geen uitspraak gedaan worden zonder destructief te werk te gaan.

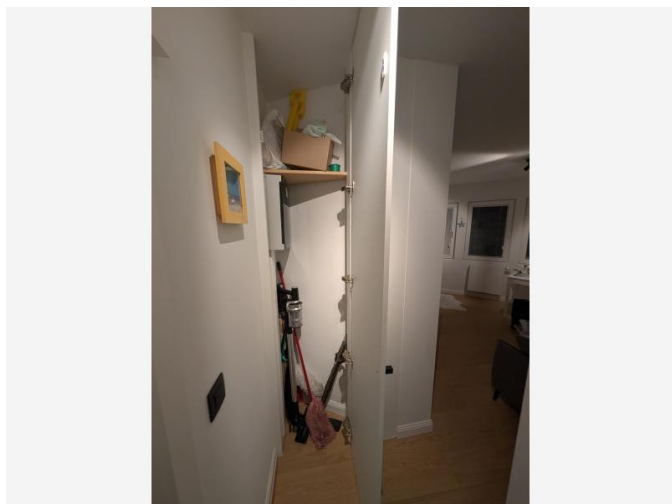
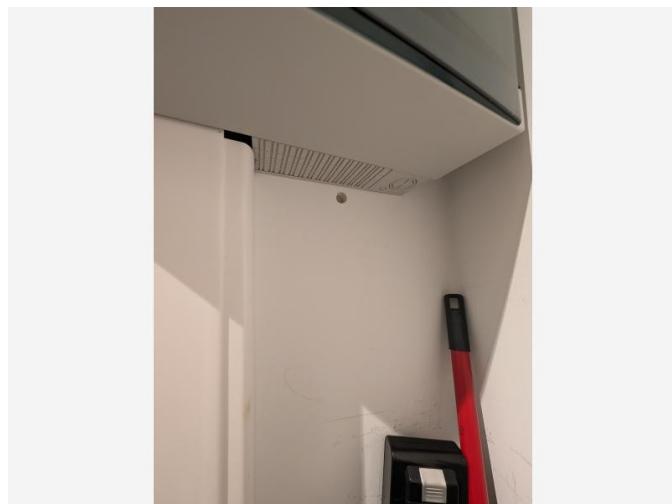
## Fiche 4: Pleisterwerk wanden

Geen asbest

| # | Type | Referentie | Resultaat |
|---|---|---|---|
| 4.1 | Mengmonster | MO1 | Geen asbest |

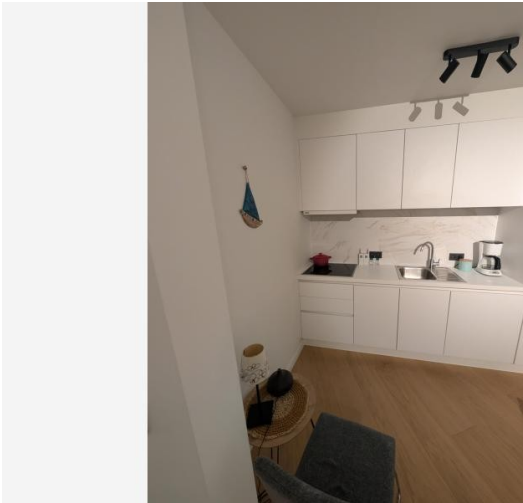
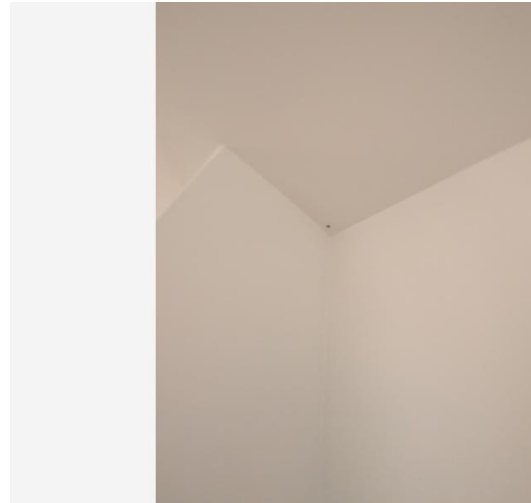
## Fiche 5: Pleisterwerk plafonds

Geen asbest

| # | Type | Referentie | Resultaat |
|---|---|---|---|
| 5.1 | Mengmonster | MO2 | Geen asbest |

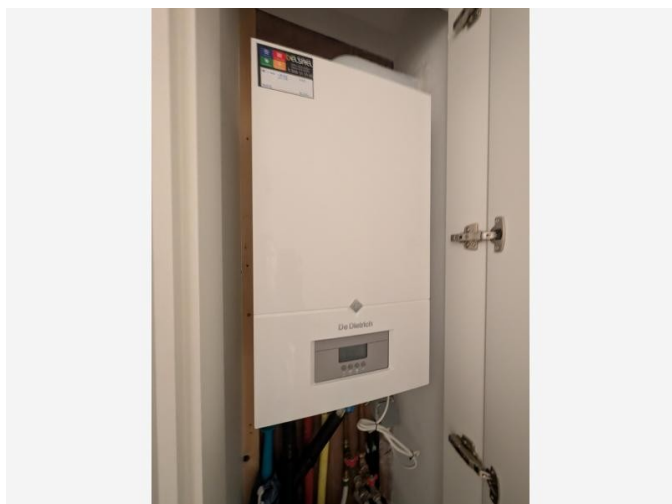
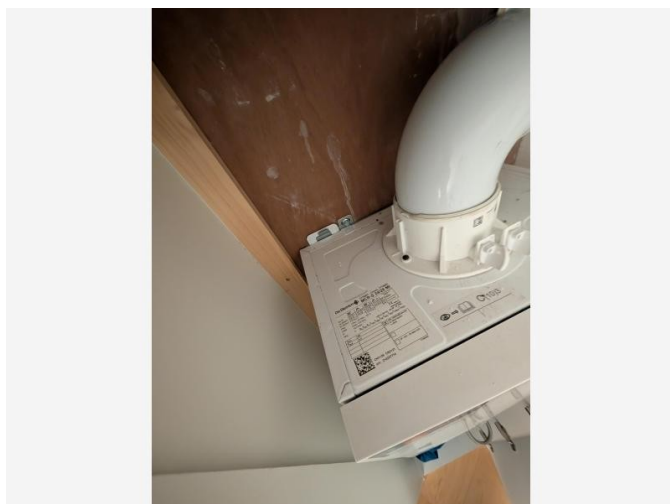
### Fiche 6: CV-ketel (niet verdacht)

| Beschrijving | Notitie | Terug te vinden op plannen |
|---|---|---|
| Fiche 6: CV-ketel (niet verdacht) | De CV-ketel (dichtingen, isolerend materiaal) is niet asbestverdacht. Het betreft een ketel met bouwjaar na 2001. | Plan 1.1: wanden appartement |

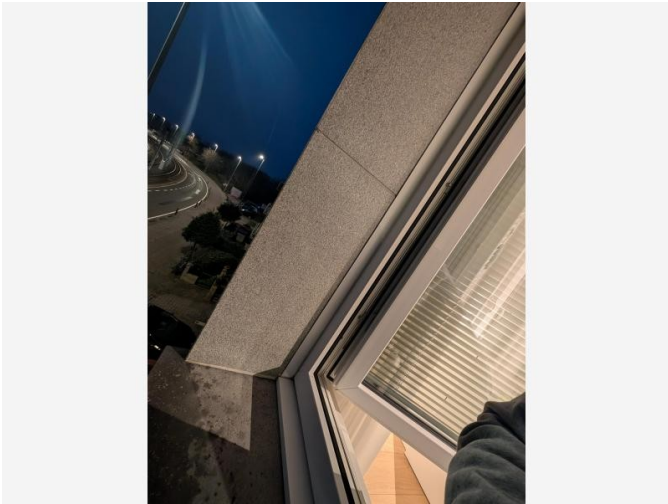
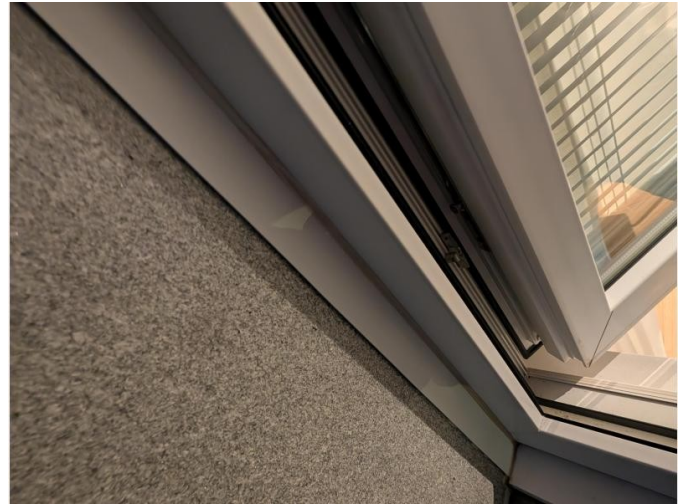
## Fiche 7: Kit aan de ramen

| Beschrijving | Notitie | Terug te vinden op plannen |
|---|---|---|
| Fiche 7: Kit aan de ramen | De kit aan de ramen is niet asbestverdacht. Het betreft silicone, dit zowel tussen muur en kozijn als tussen kozijn en beglazing. | Plan 1.1: wanden appartement |

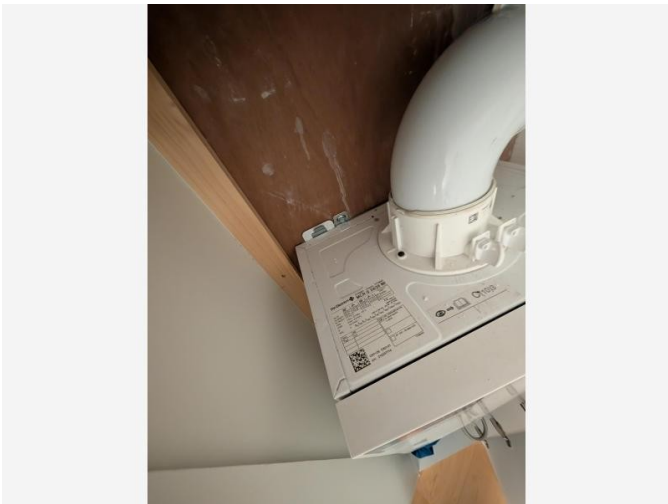
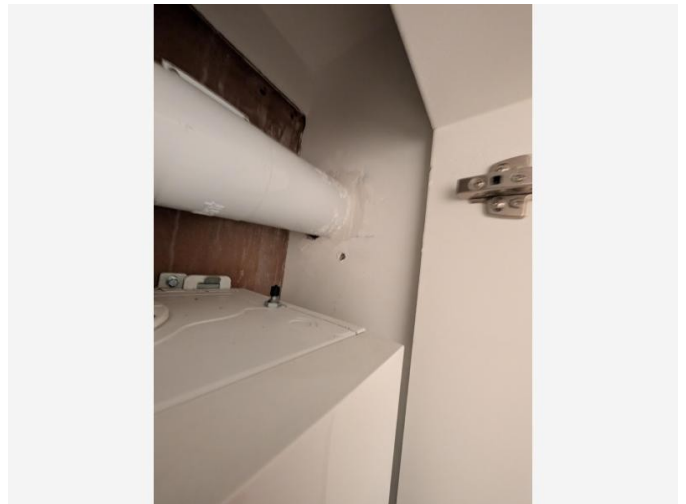
## Fiche 8: Rookgaskanaal (niet verdacht)

| Beschrijving | Notitie | Terug te vinden op plannen |
|---|---|---|
| Fiche 8: Rookgaskanaal (niet verdacht) | Het rookgaskanaal is niet verdacht. | - |

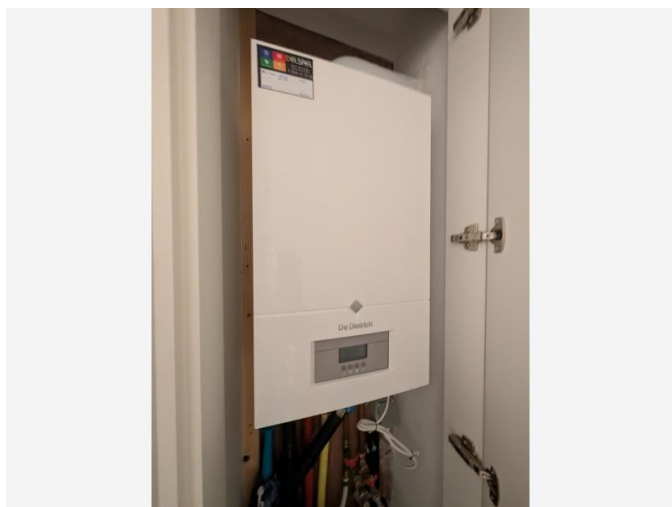
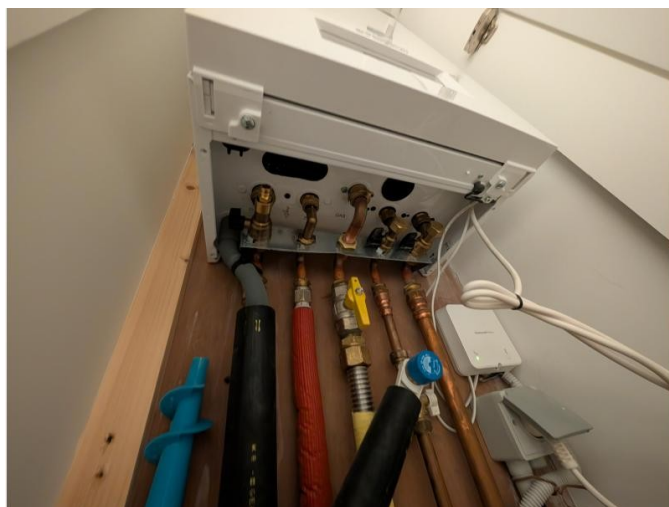
### Fiche 11: Leidingisolatie (niet verdacht)

| Beschrijving | Notitie | Terug te vinden op plannen |
|---|---|---|
| Fiche 11: Leidingisolatie (niet verdacht) | Er is geen asbestverdachte leidingisolatie aanwezig. | - |
