# Asbestinventarisatetest

Damesweg 12, 8670 Koksijde

Attestnummer : 20250912-000161.000

**Niet-asbestveilig**

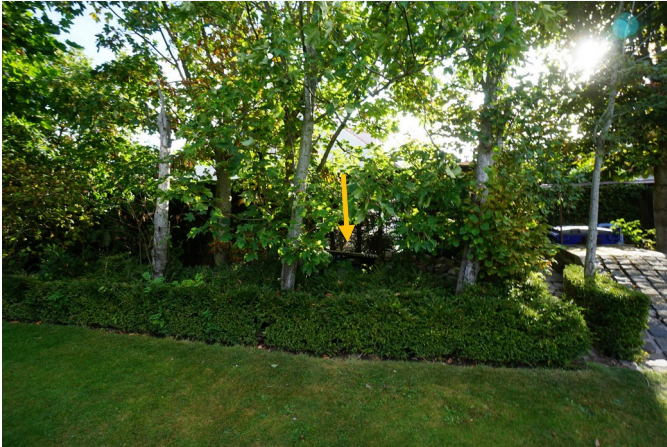
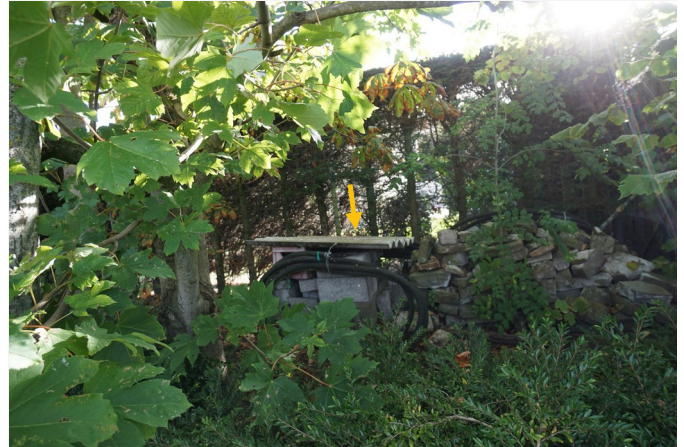
| Beschrijving | Golfplaten - Afval (Exterieur) |
| Type afvalstof | Betreft stock-voorraad of gedemonteerde asbestmaterialen |
| Bindmiddel van asbestmateriaal | Cement |
| Hoeveelheid (gewicht - aantal) | <ul style="list-style-type: none"><li>• 10,00 kg - 2 stuks</li></ul> |

**Dringend verwijderen**

- Scherm in afwachting van verwijdering het asbestafval af van luchtstromingen en verstoring: bijvoorbeeld door het te verpakken, te fixeren, af te dekken, signalisatie - afbakening aan te brengen, ....
- Verwijder het asbestafval.
- Vermijd het bewerken of het intensief betreden (belopen, rijden, ...) van de verontreinigde zone. Is dit niet mogelijk vraag dan advies aan een erkend bodemsaneringsdeskundige voor verdere maatregelen.

Wij adviseren om dit te laten verwijderen door een aannemer met opleidingsattest.

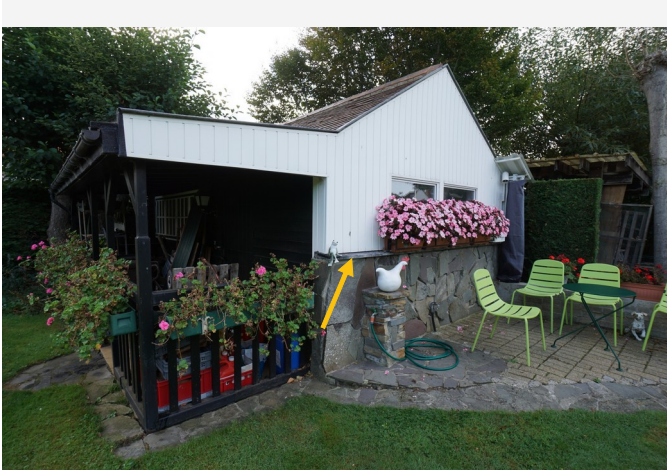
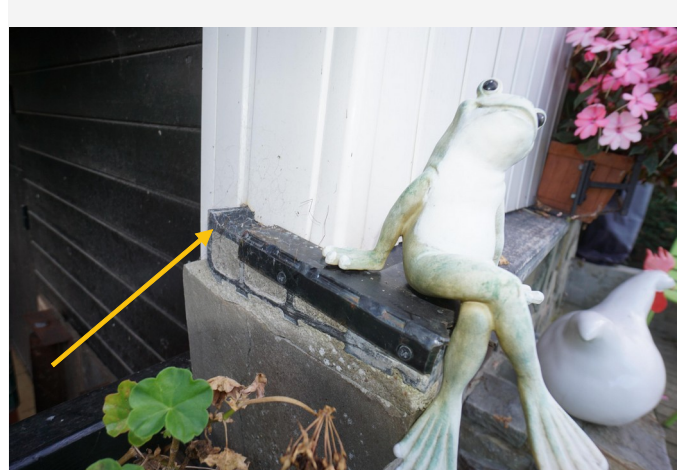
## Fiche 3: Vensterbanken/dorpels in asbestcement - Exterieur

Een beschadigde asbesttoepassing of asbest in slechte staat kan makkelijk verder breken of vergruizen. Er komen dan schadelijke asbestvezels vrij die ingeademd kunnen worden.

U moet de toepassing tijdens en voor de verwijdering bevochtigen en/of fixeren. Dek de vloer en niet-verplaatsbare meubels aan de binnenzijde af met een folie. Vraag (niet-beschermde) derden niet in de buurt te komen.

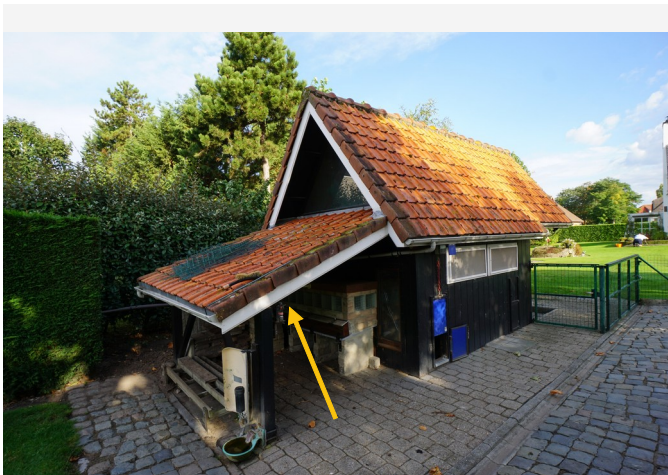
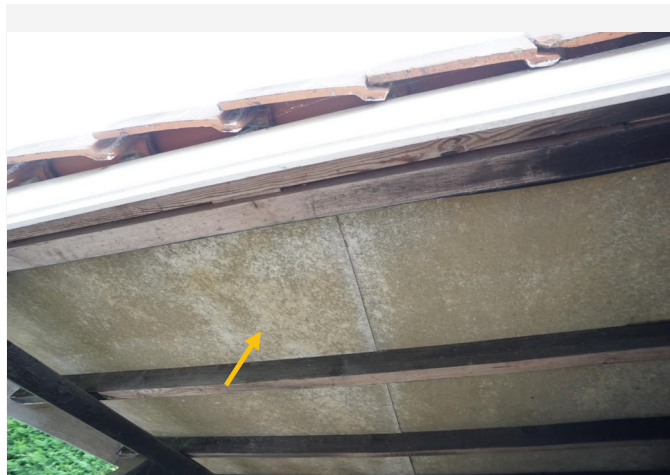
Een beschadigde asbesttoepassing of asbest in slechte staat kan makkelijk verder breken of vergruizen. Er komen dan schadelijke asbestvezels vrij die ingeademd kunnen worden.

U moet de toepassing tijdens en voor de verwijdering bevochtigen en/of fixeren. Dek de vloer en niet-verplaatsbare meubels aan de binnenzijde af met een folie. Vraag (niet-beschermde) derden niet in de buurt te komen.

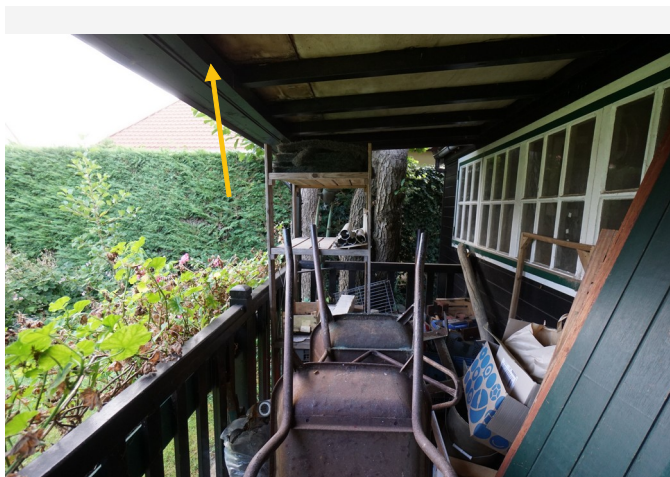
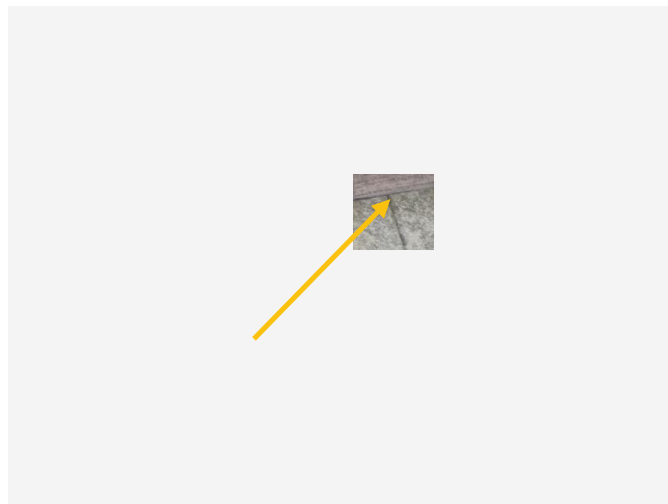
Een beschadigde asbesttoepassing of asbest in slechte staat kan makkelijk verder breken of vergruizen. Er komen dan schadelijke asbestvezels vrij die ingeademd kunnen worden.

U moet de toepassing tijdens en voor de verwijdering bevochtigen en/of fixeren. Dek de vloer en niet-verplaatsbare meubels aan de binnenzijde af met een folie. Vraag (niet-beschermde) derden niet in de buurt te komen.

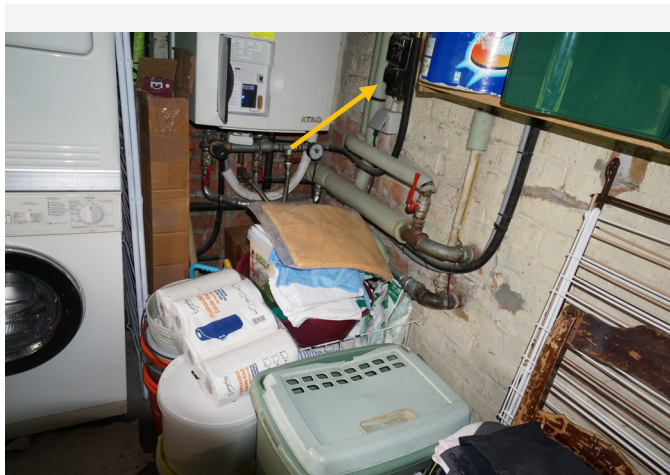
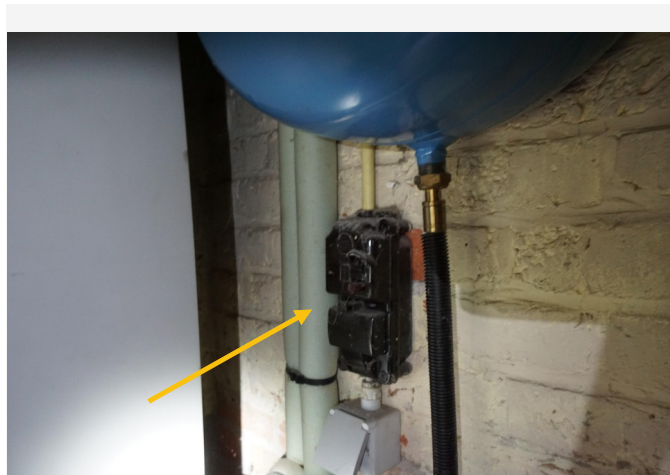
| Opmerking | Doorheen het pand bevinden zich verschillende elementen in bakeliet (stopcontact zwart naast teller, zekering).<br><br>Hoeveelheid werd naar best vermogen geraamd. |

- Eenvoudige handelingen: mag via doe-het-zelf of door werknemer(s) met opleidingsattest eenvoudige handelingen  
In binnenruimtes mag u zelf, alleen hechtgebonden asbest verwijderen dat niet beschadigd is. Dat betekent dat het materiaal volledig intact is en er geen vrije asbestvezels zichtbaar zijn.  
Opgelet: ook tijdens het verwijderen moet het asbest intact blijven. Verwijdering kan en moet bijgevolg in zijn geheel zonder te breken of schade aan te brengen.

U moet de toepassing tijdens en voor de verwijdering bevochtigen en/of fixeren. Dek de vloer en niet-verplaatsbare meubels af met een folie. Sluit steeds alle ramen en deuren, schakel ventilatiesystemen even uit, en vraag (niet-beschermde) derden de woning te verlaten.

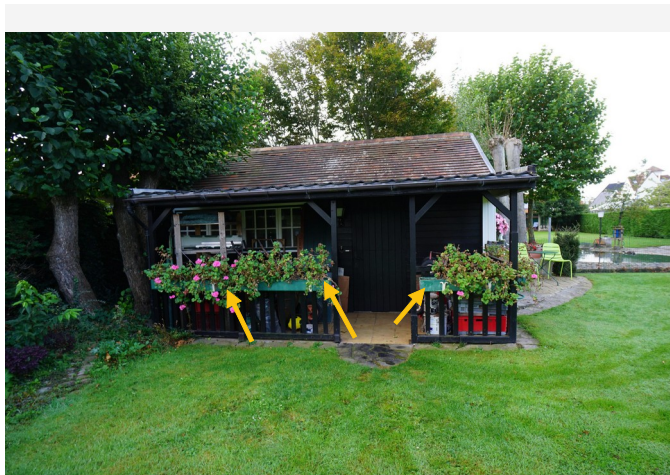
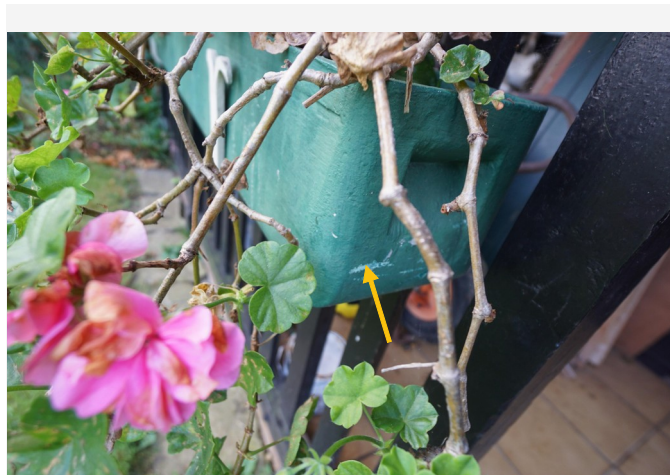
Een beschadigde asbesttoepassing of asbest in slechte staat kan makkelijk verder breken of vergruizen. Er komen dan schadelijke asbestvezels vrij die ingeademd kunnen worden.

U moet de toepassing tijdens en voor de verwijdering bevochtigen en/of fixeren. Dek de vloer en niet-verplaatsbare meubels aan de binnenzijde af met een folie. Vraag (niet-beschermde) derden niet in de buurt te komen.

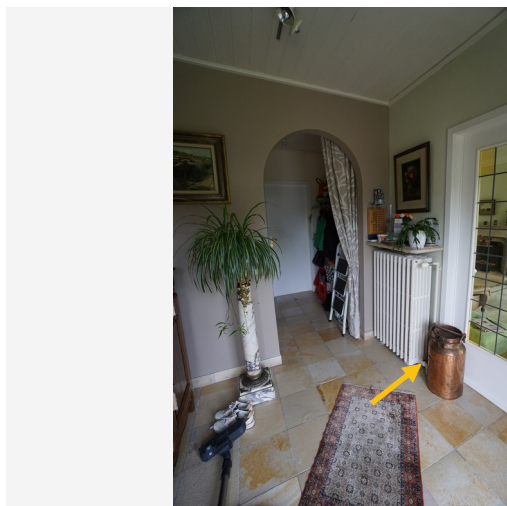
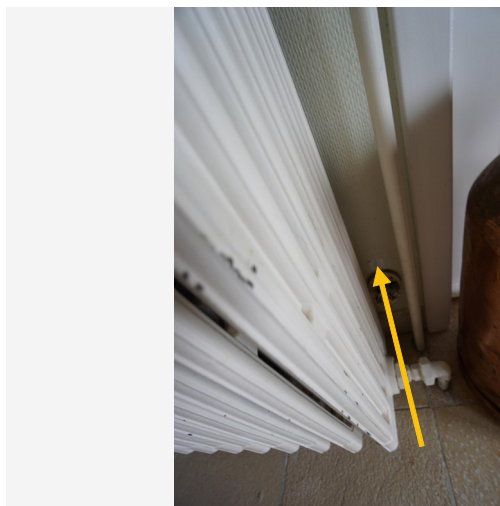
## Fiche 12: Pleisterwerk - Muren

Geen asbest

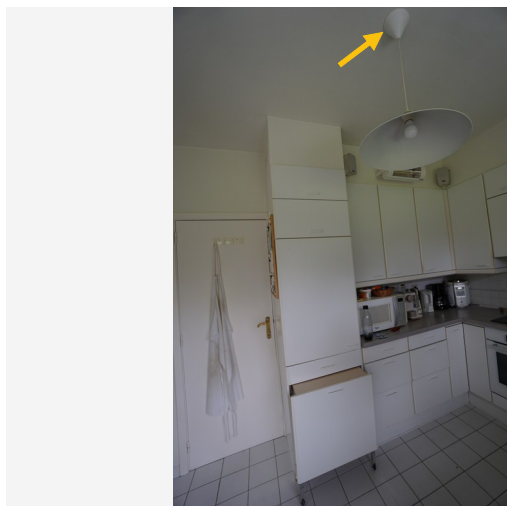
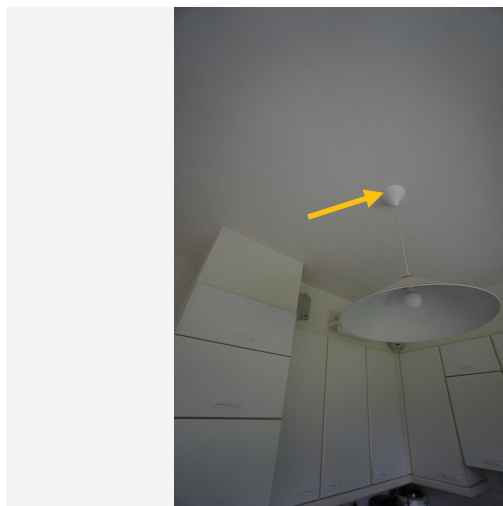
## Fiche 13: Pleisterwerk - Plafonds

Geen asbest

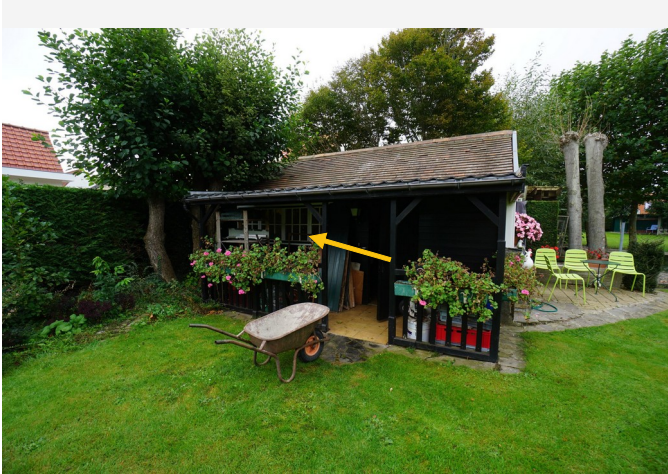
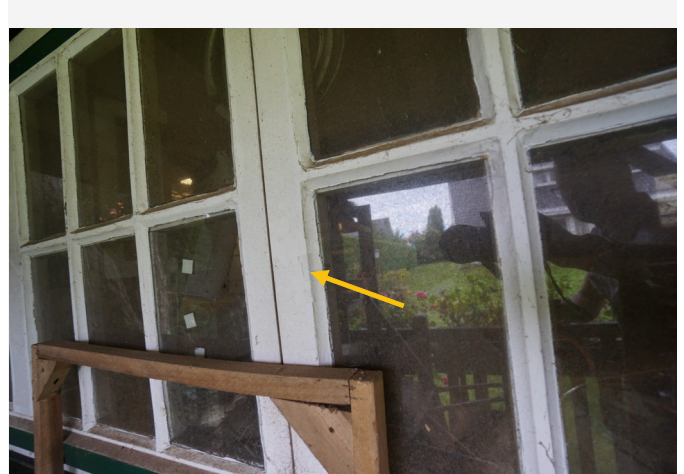
## Fiche 14: Stopverf

Geen asbest
