# Asbestinventarisatattest

C. Schoolmeesterslaan 47, 8670 Koksijde

Attestnummer : 20260924-000083.000

Uitgegeven op : 24.09.2026

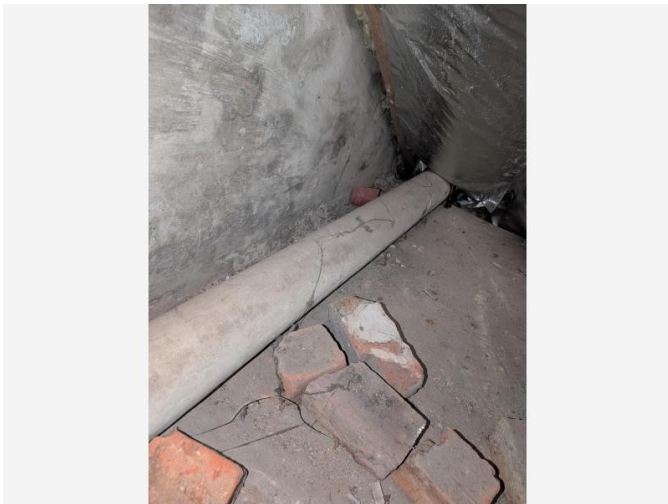
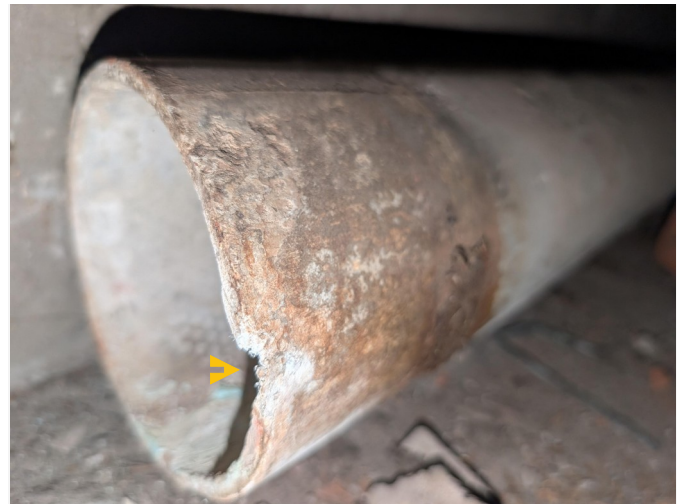
| Fiche 1: Cementbuis op zolder..... | 18 |

Het asbestmateriaal valt onder de mijlpaal van 2040.

| Eindbeoordeling materiaalisico | Laag materiaalisico en/of verlaagde kans op vezelvrijgave |

| Gebondenheid | Categorie 1: hechtgebonden in oorsprong |
| Asbestsoort (vezeltype) | Alleen chrysotiel aanwezig |
| Asbestconcentratie | Laag (< 50%) |
| Afschermingsgraad van het gehele materiaal | Geheel of deels vrij aan de binnenlucht, maar geen contact met binnenluchtstromen |
| Toestand van het materiaal | Licht beschadigd, licht verweerd. Intacte calciumsilicaatplaat of materiaal met categorie 3-gebondenheid |

| # | Type | Referentie | Resultaat |
|---|---|---|---|
| 1.1 | Puntmonster | MO3 | Chrysotiel |

| Beschrijving | Cementbuis op zolder |
| Opmerking | Deze buis loopt vanop zolder langs de achtergevel tot aan de grond. |

Zorgvuldig beheren

- Zorg voor een veilig beheer. Vermijd het beschadigen van het asbestmateriaal. Controleer de toestand jaarlijks op wijzigingen.

- Eenvoudige handelingen: mag via doe-het-zelf of door werknemer(s) met opleidingsattest eenvoudige handelingen  
Deze toepassing kan door een aannemer die over een opleidingsattest eenvoudige handelingen beschikt of door een particulier (doe-het-zelf), verwijderd worden indien er geen verhoogd risico op vrijgave van asbestvezels (max. concentratie 0,01 vezels/cm<sup>3</sup> - CODEX Art. VI.3-54) ontstaat en de toepassing voorafgaand wordt gefixeerd/bevochtigd; de individuele elementen zonder machinale werktuigen (boormachine, slijpschijf, hogedrukreiniger, etc.) en zonder breken of gooien een voor een losgemaakt worden; en ten slotte dubbel en luchtdicht verpakt weggevoerd worden naar een erkend afvalpunt (recyclagepark).

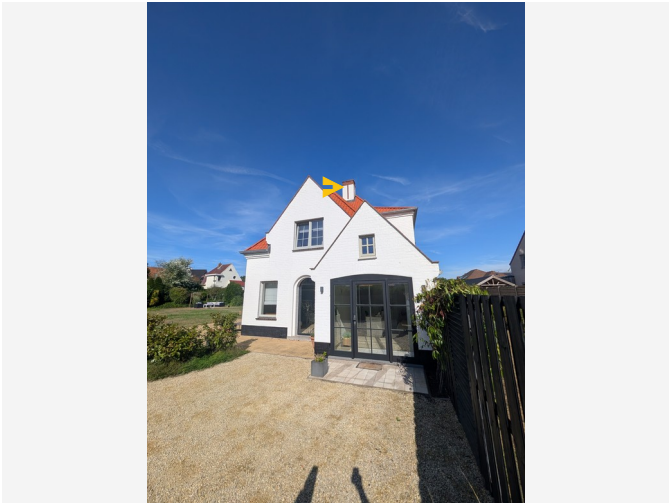
| Fiche 2: Schouw houtkachel woonkamer..... | 23 |

**Reden:** Het te onderzoeken materiaal situeert zich hoger dan 3,50 m te rekenen vanaf een veilige ondergrond

**Uitleg van de asbestdeskundige:** De schouw van de houtkachel in de woonkamer bevat binnenin mogelijk een asbestcement rookgaskanaal. Laat dit onderzoeken bij eventuele werken.

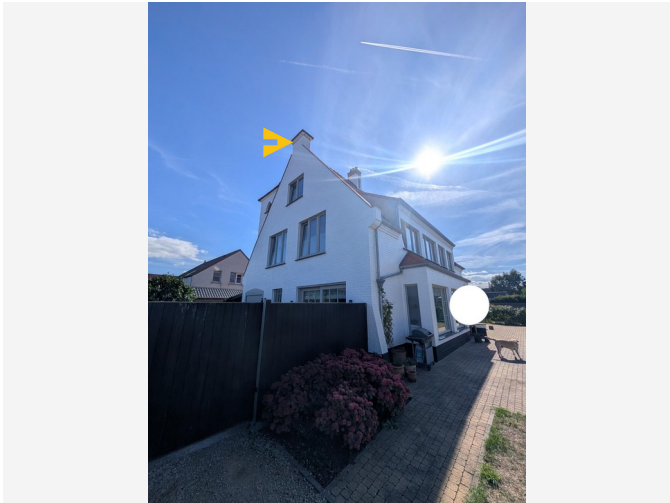
| Fiche 3: Schouw linker gevel..... | 24 |

**Reden:** Het te onderzoeken materiaal situeert zich hoger dan 3,50 m te rekenen vanaf een veilige ondergrond

**Uitleg van de asbestdeskundige:** De schouw bevat binnenin mogelijk een asbestcement rookgaskanaal. Laat dit onderzoeken bij eventuele werken.

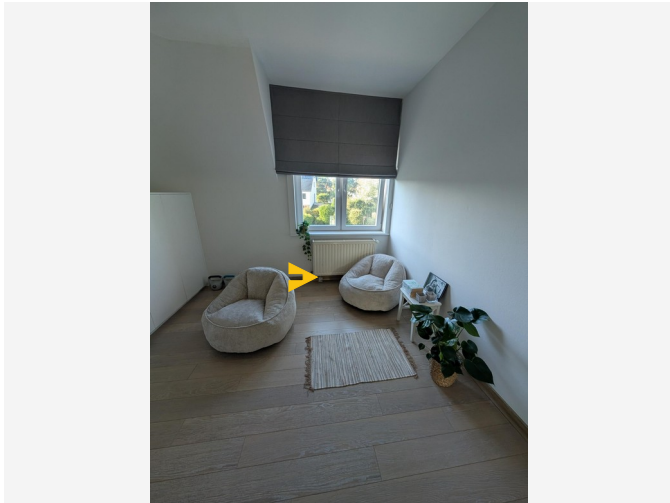
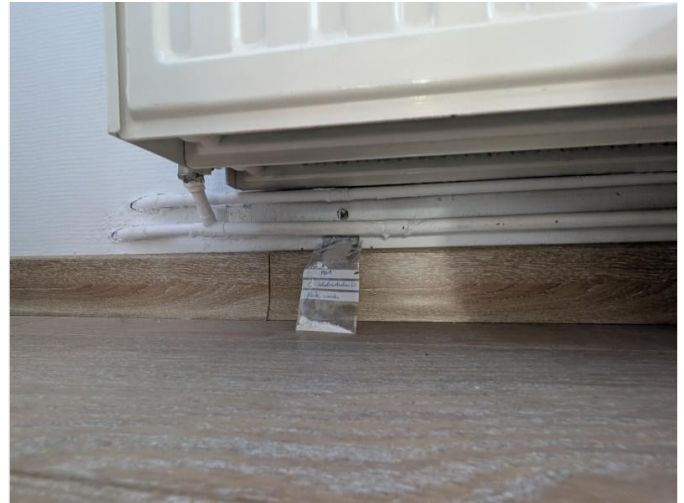
## Fiche 4: Pleisterwerk wanden

Geen asbest

| # | Type | Referentie | Resultaat |
|---|---|---|---|
| 4.1 | Mengmonster | MO1 | Geen asbest |

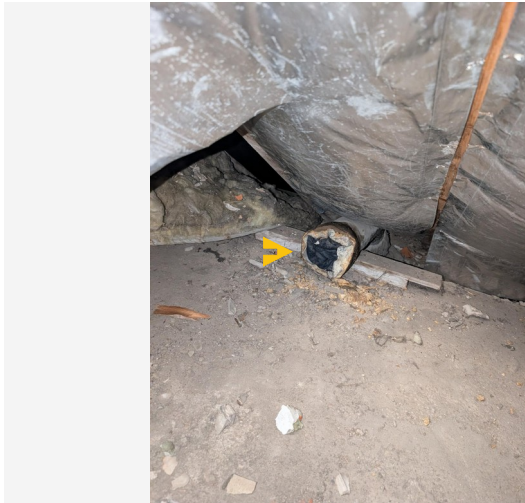
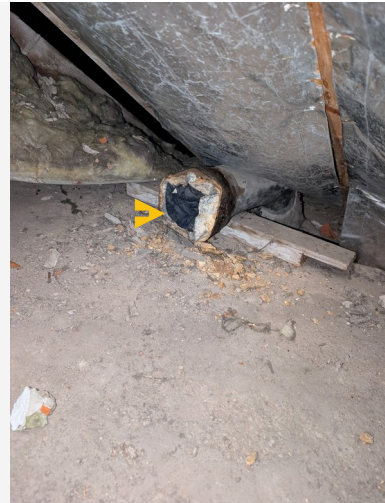
## Fiche 5: Leidingisolatie zolder (textiel)

Geen asbest

| # | Type | Referentie | Resultaat |
|---|---|---|---|
| 5.1 | Puntmonster | MO4 | Geen asbest |

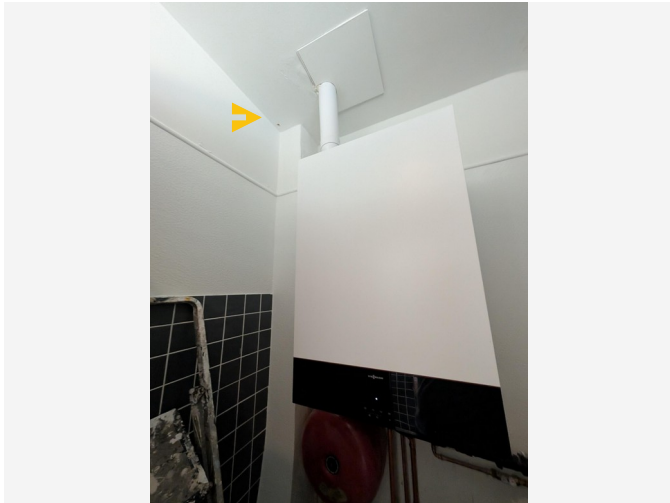
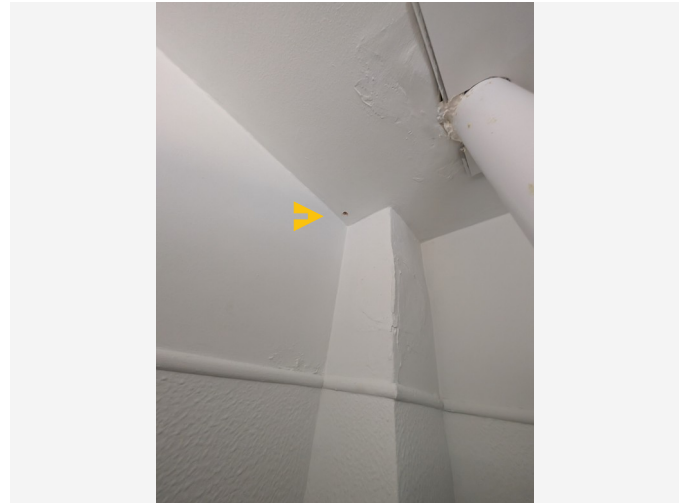
## Fiche 6: Pleisterwerk plafonds

Geen asbest

| # | Type | Referentie | Resultaat |
|---|---|---|---|
| 6.1 | Mengmonster | MO2 | Geen asbest |

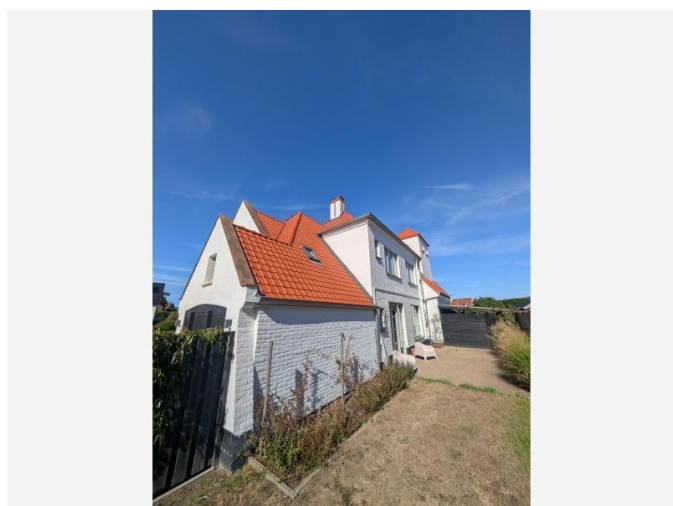
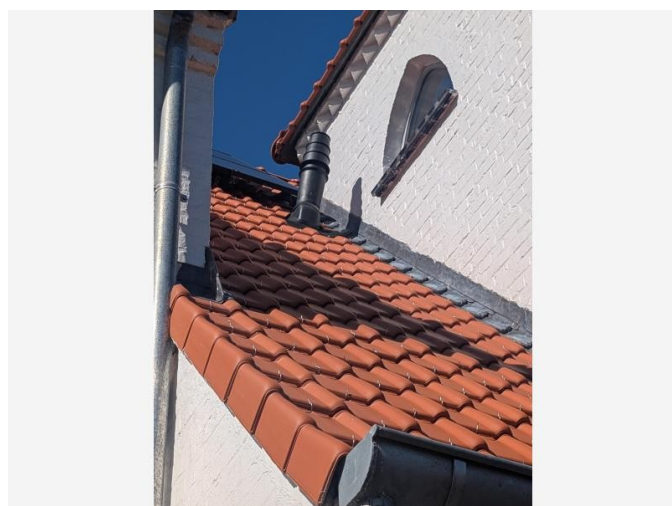
### Fiche 7: Dakbedekking bestaande uit pannen (niet verdacht)

| Beschrijving | Notitie | Terug te vinden op plannen |
|---|---|---|
| Fiche 7: Dakbedekking bestaande uit pannen (niet verdacht) | De dakbedekking is niet-asbestverdacht. Het zijn gewone dakpannen. Het dak werd recent vernieuwd. Hiervan werd een factuur voorgelegd. | - |

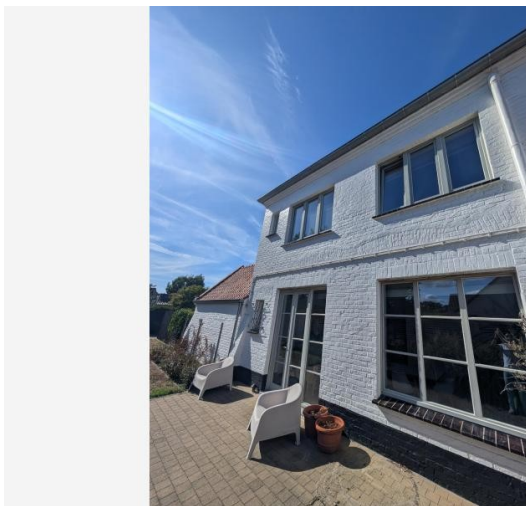
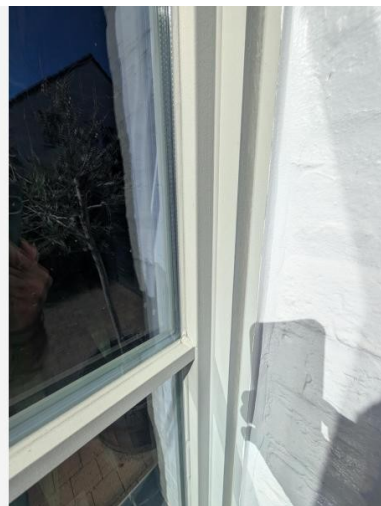
## Fiche 8: Kit aan de ramen

| Beschrijving | Notitie | Terug te vinden op plannen |
|---|---|---|
| Fiche 8: Kit aan de ramen | De kit aan de ramen is niet asbestverdacht. Het betreft silicone. Dit zowel tussen muren en kozijnen als tussen kozijnen en raamwerk. De ramen werden recent vervangen. Hiervan werd een factuur voorgelegd. | - |

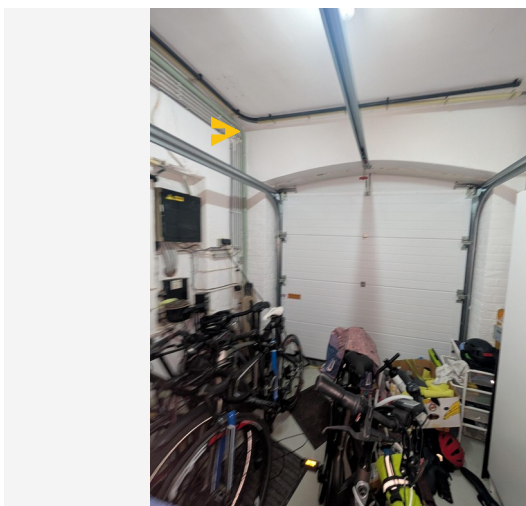
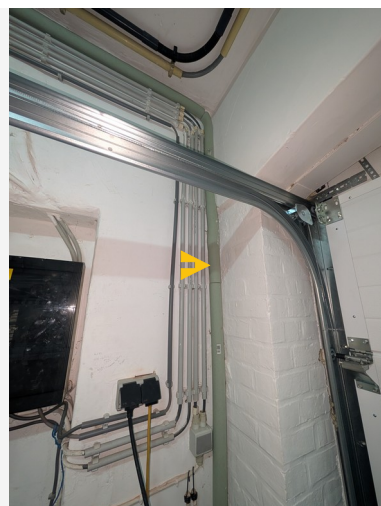
## Fiche 9: Leidingisolatie garage (niet verdacht)

| Beschrijving | Notitie | Terug te vinden op plannen |
|---|---|---|
| Fiche 9: Leidingisolatie garage (niet verdacht) | In de garage is leidingisolatie te zien. De leidingisolatie is niet-asbestverdacht. | - |

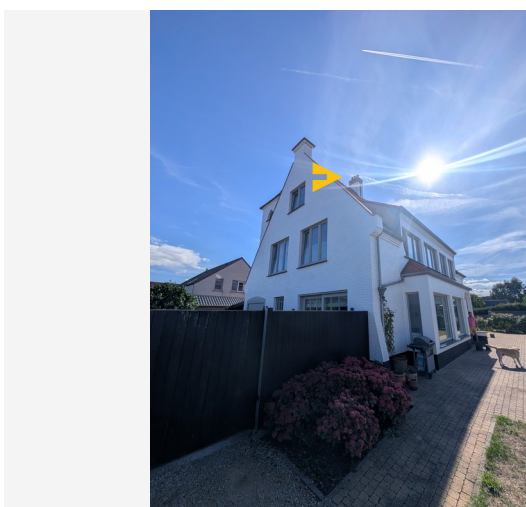
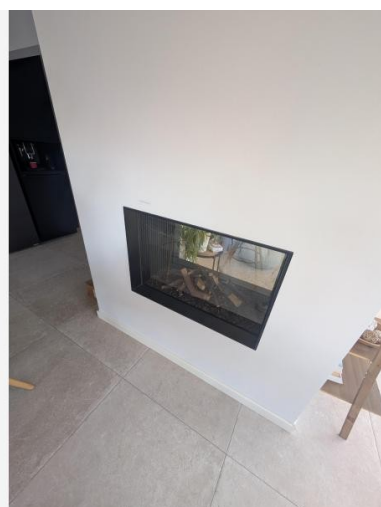
## Fiche 10: Rookgaskanaal gashaard keuken (niet verdacht)

| Beschrijving | Notitie | Terug te vinden op plannen |
|---|---|---|
| Fiche 10: Rookgaskanaal gashaard keuken (niet verdacht) | Het rookgaskanaal van de gaskachel in de keuken is niet-asbestverdacht. | Plan 1.10: Daken rechts |

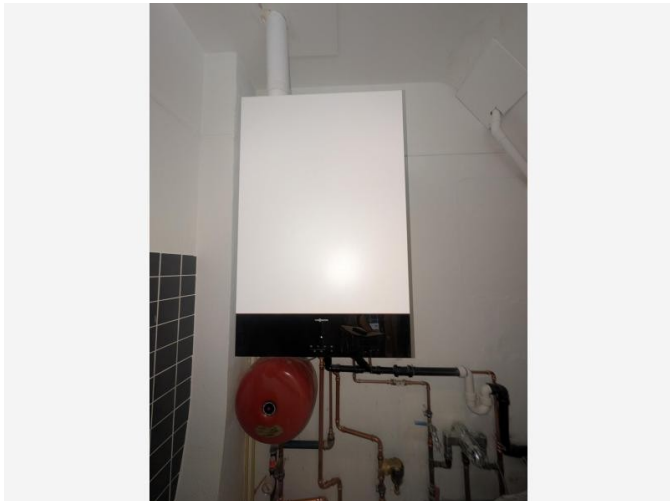
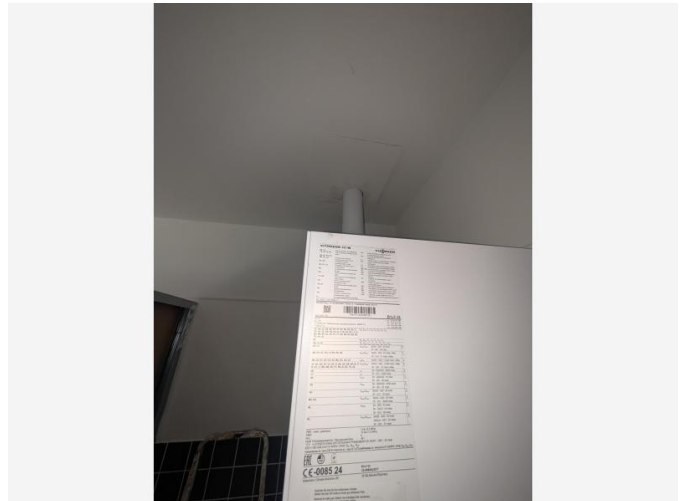
## Fiche 11: CV-ketel (niet verdacht)

| Beschrijving | Notitie | Terug te vinden op plannen |
|---|---|---|
| Fiche 11: CV-ketel (niet verdacht) | De CV-ketel (dichtingen, isolerend materiaal) is niet asbestverdacht. Het betreft een recente condenserende gasketel. | - |
