Keuringsverslag van een elektrische laagspanning- en zeer lage spanningsinstallatie

Datum keuring: 08/11/2022

Straatnaam H. Christiaenlaan
Huisnummer 30
Busnummer GV01
Postcode 8670
Gemeente Koksijde
Land België

Controlebezoek van een huishoudelijke installatie volgens (KB 08/09/2019) - AREI Boek 1- 6.5. en 8.2.2. en 4.2.4.3.

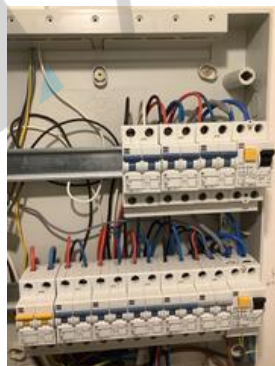
Afbeelding schakel- en verdeelbord:

Visueel nazicht (algemeen)	NOK	Directe aanraking	OK	Indirecte aanraking	OK
Aansluitingen	OK	schema in bijlage door Aceg vzw	NA		
Equipotentiale verbindingen	OK	Doorsnede geleiders	OK		
Continuïteit	OK	Verlichting / toestellen	OK

11.01 Eéndraadschema van de installatie is te voorzien en/of te vervolledigen. (Boek 1 Afdeling 2.12 - 2.13 en 3.1.2 en 9.1.2)

11.02 Situatieschema van de installatie is te voorzien en/of te vervolledigen. (Boek 1 Afdeling 2.12 - 2.13 en 3.1.2 en 9.1.2)
