Keuringsverslag van een elektrische laagspanning- en zeer lage spanningsinstallatie

Datum keuring: 18/10/2022

Straatnaam	Helvetiastraat
Huisnummer	74A
Busnummer	
Postcode	8670
Gemeente	KOKSIJDE
Land	België

Controlebezoek van een huishoudelijke installatie volgens (KB 08/09/2019) - AREI Boek 1- 6.5. en 8.2.2. en 4.2.4.3.

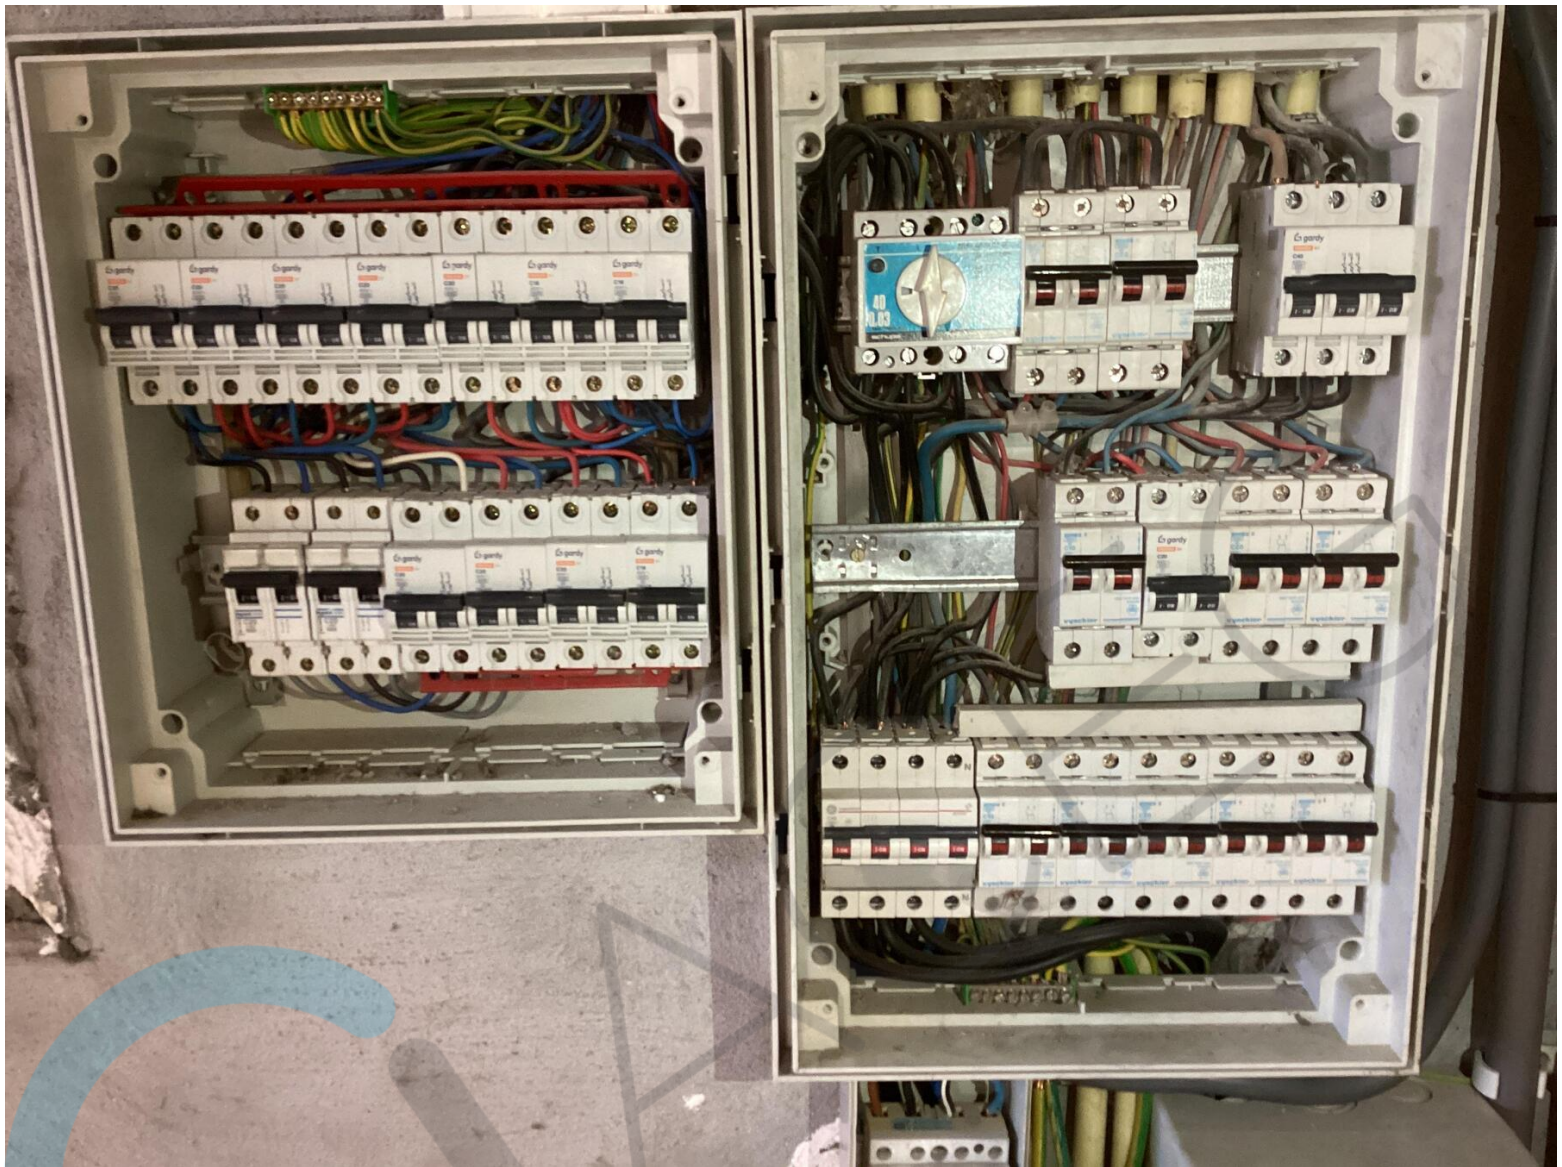
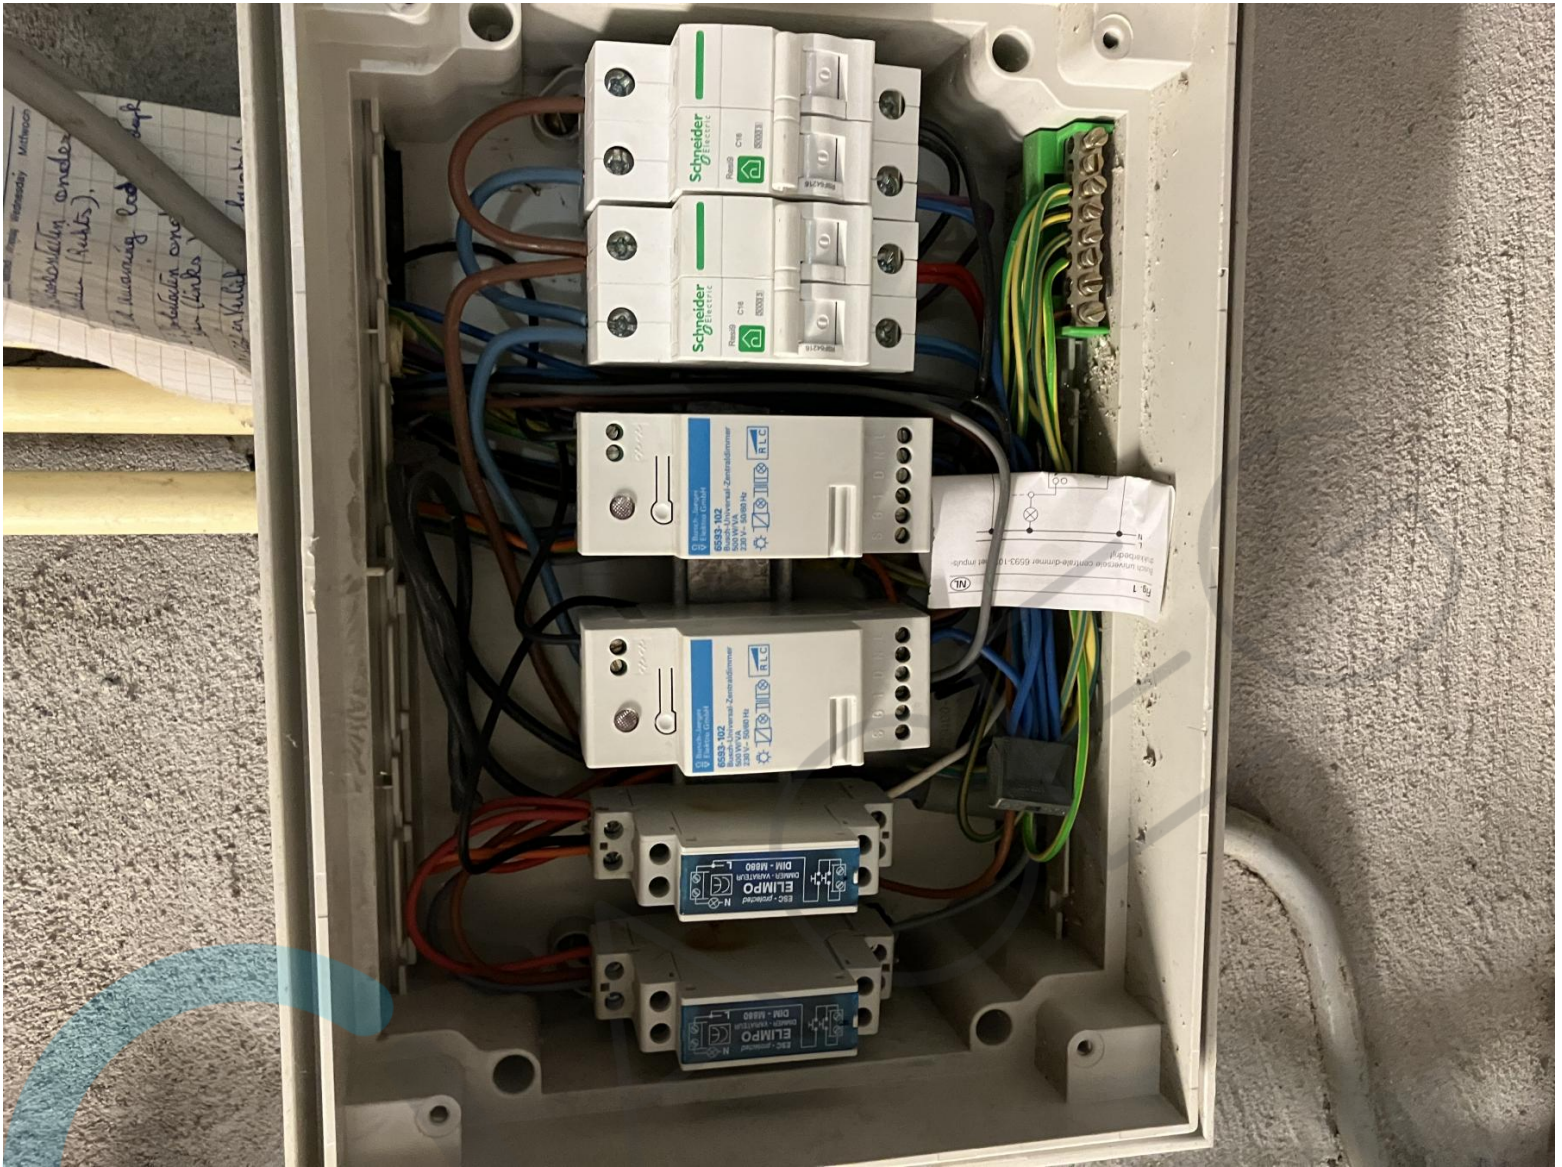
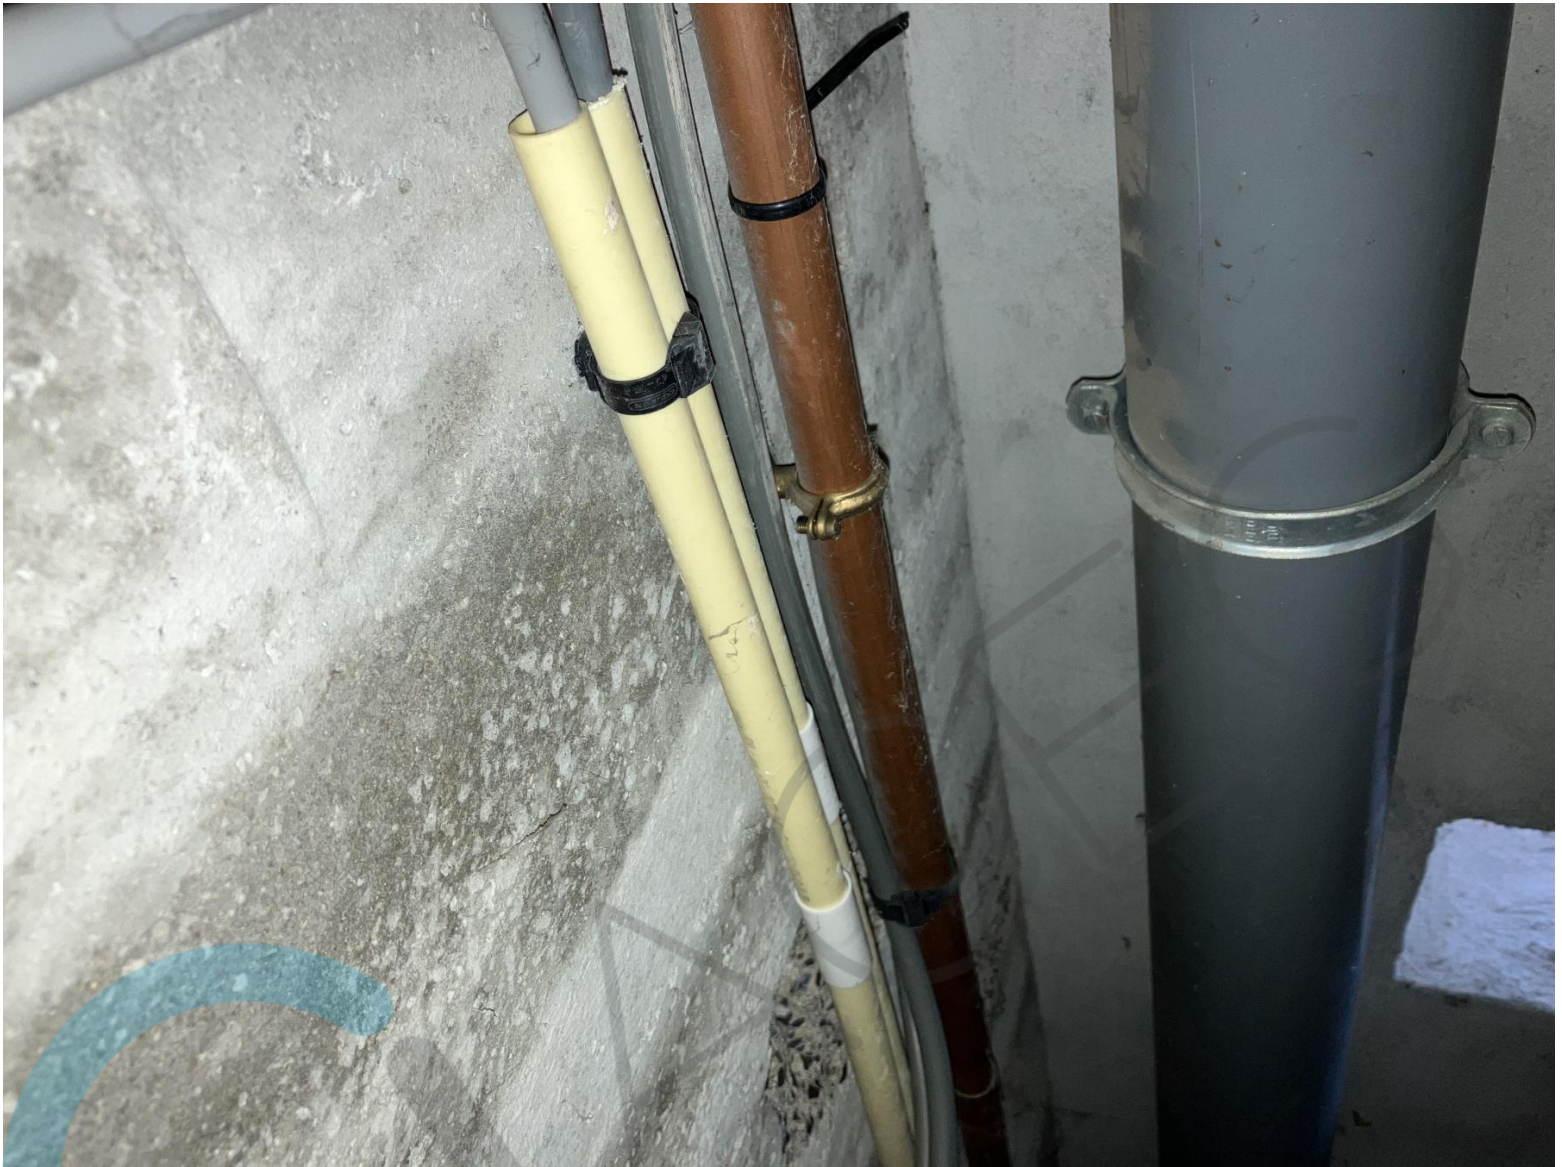
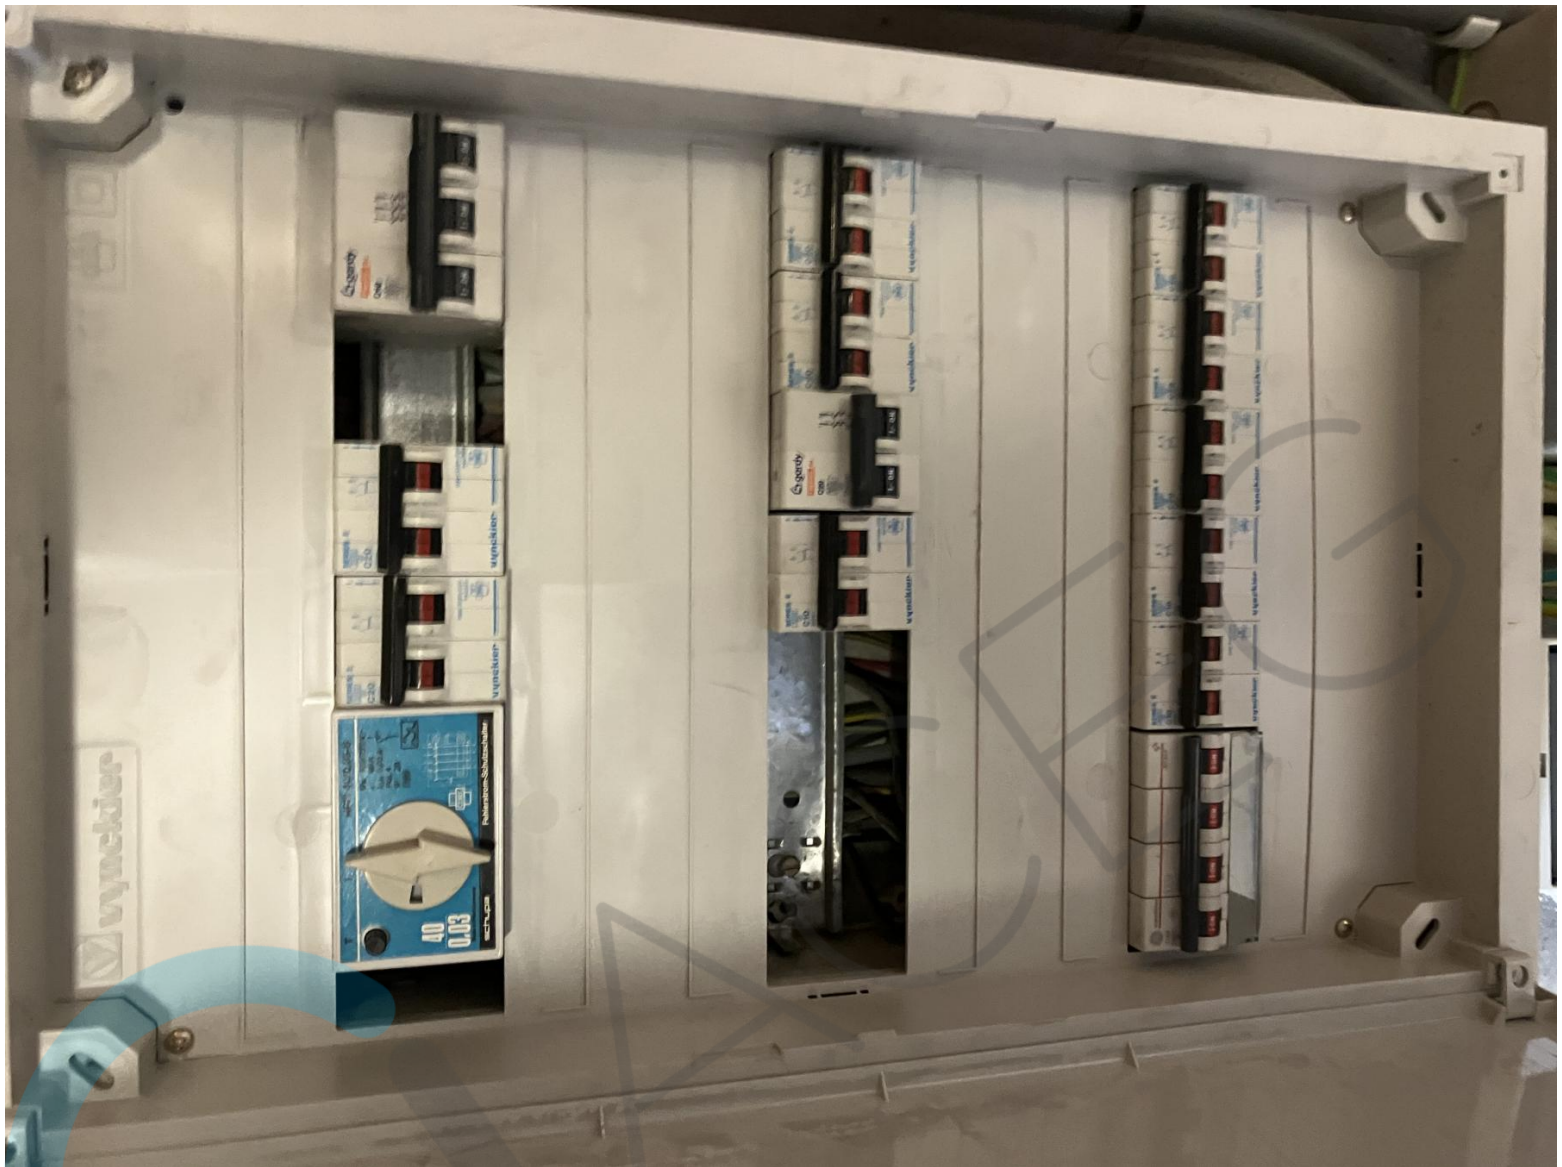
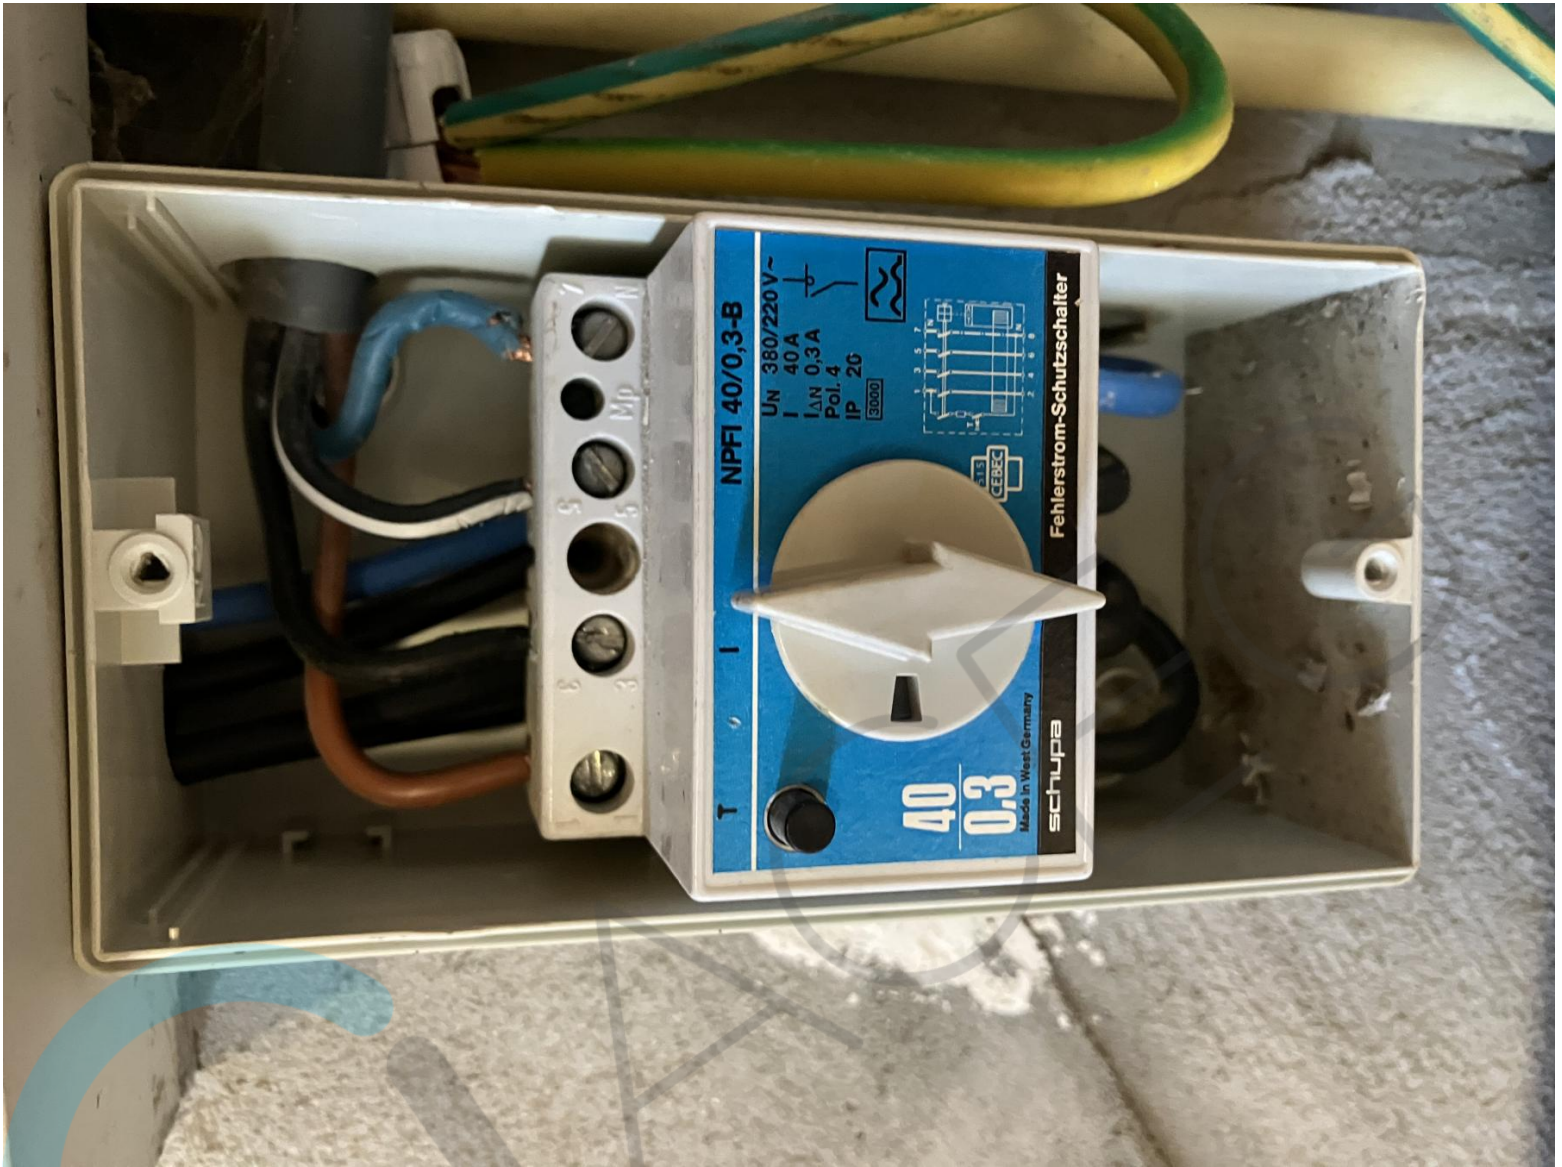
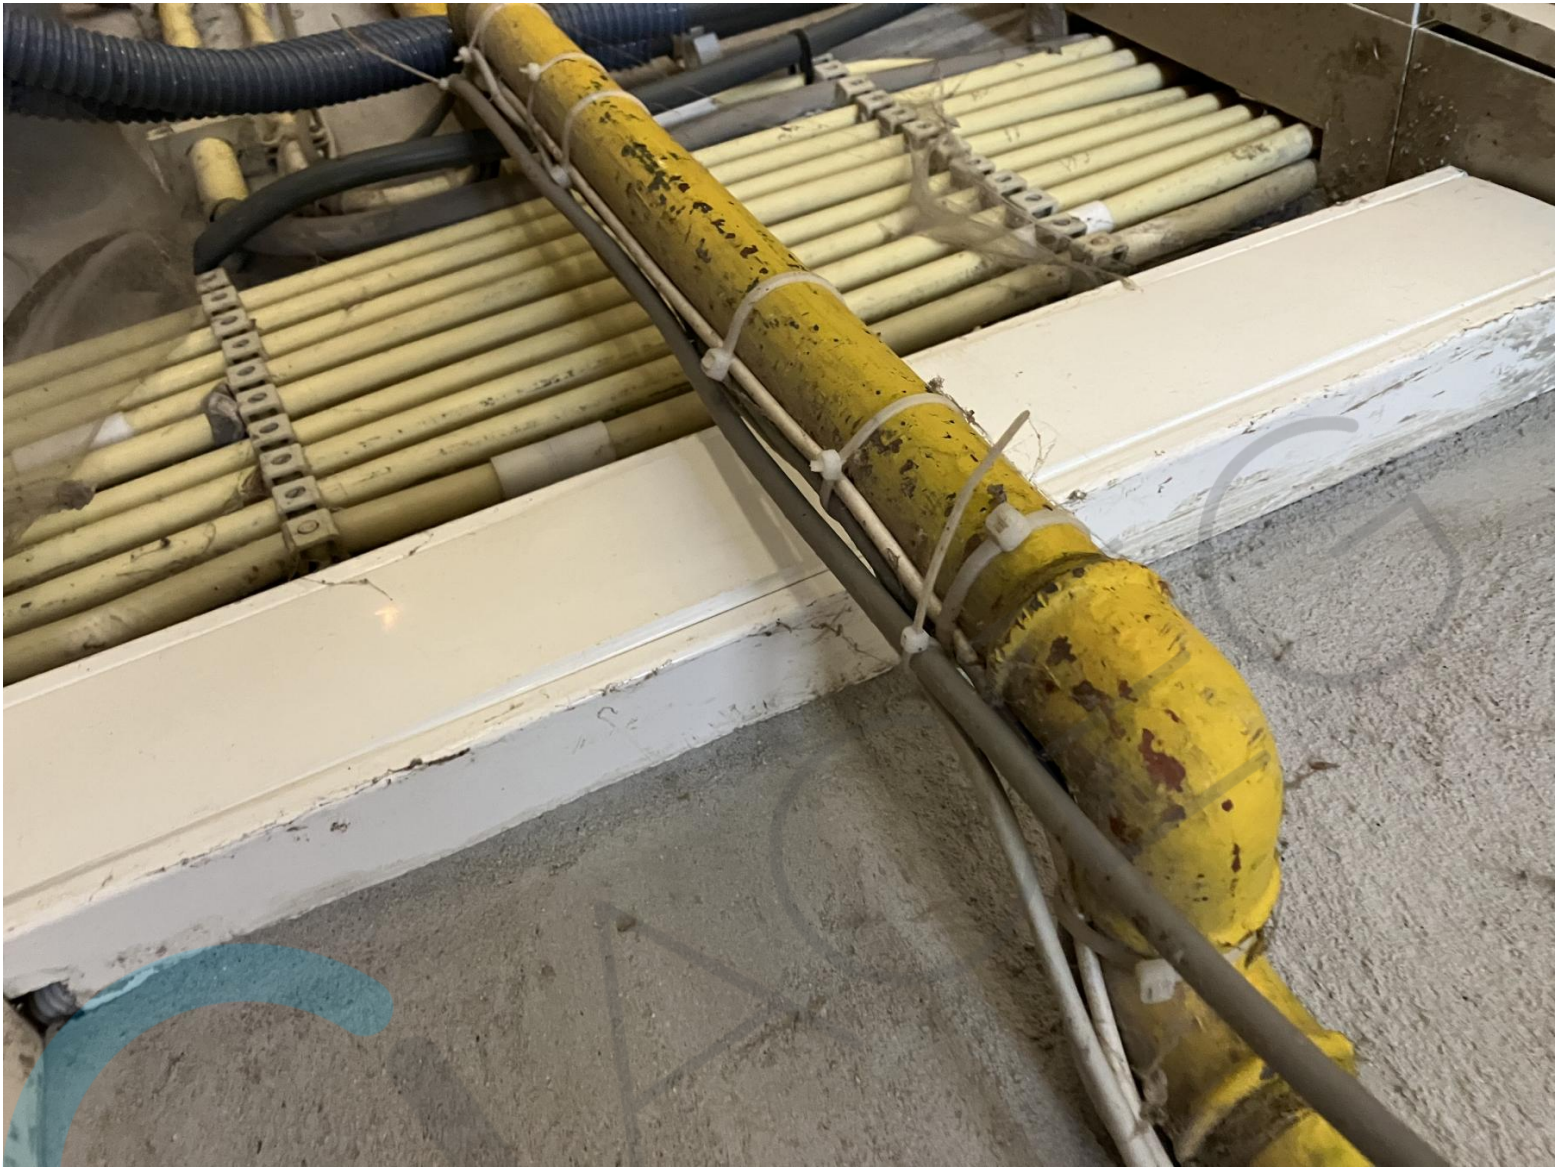
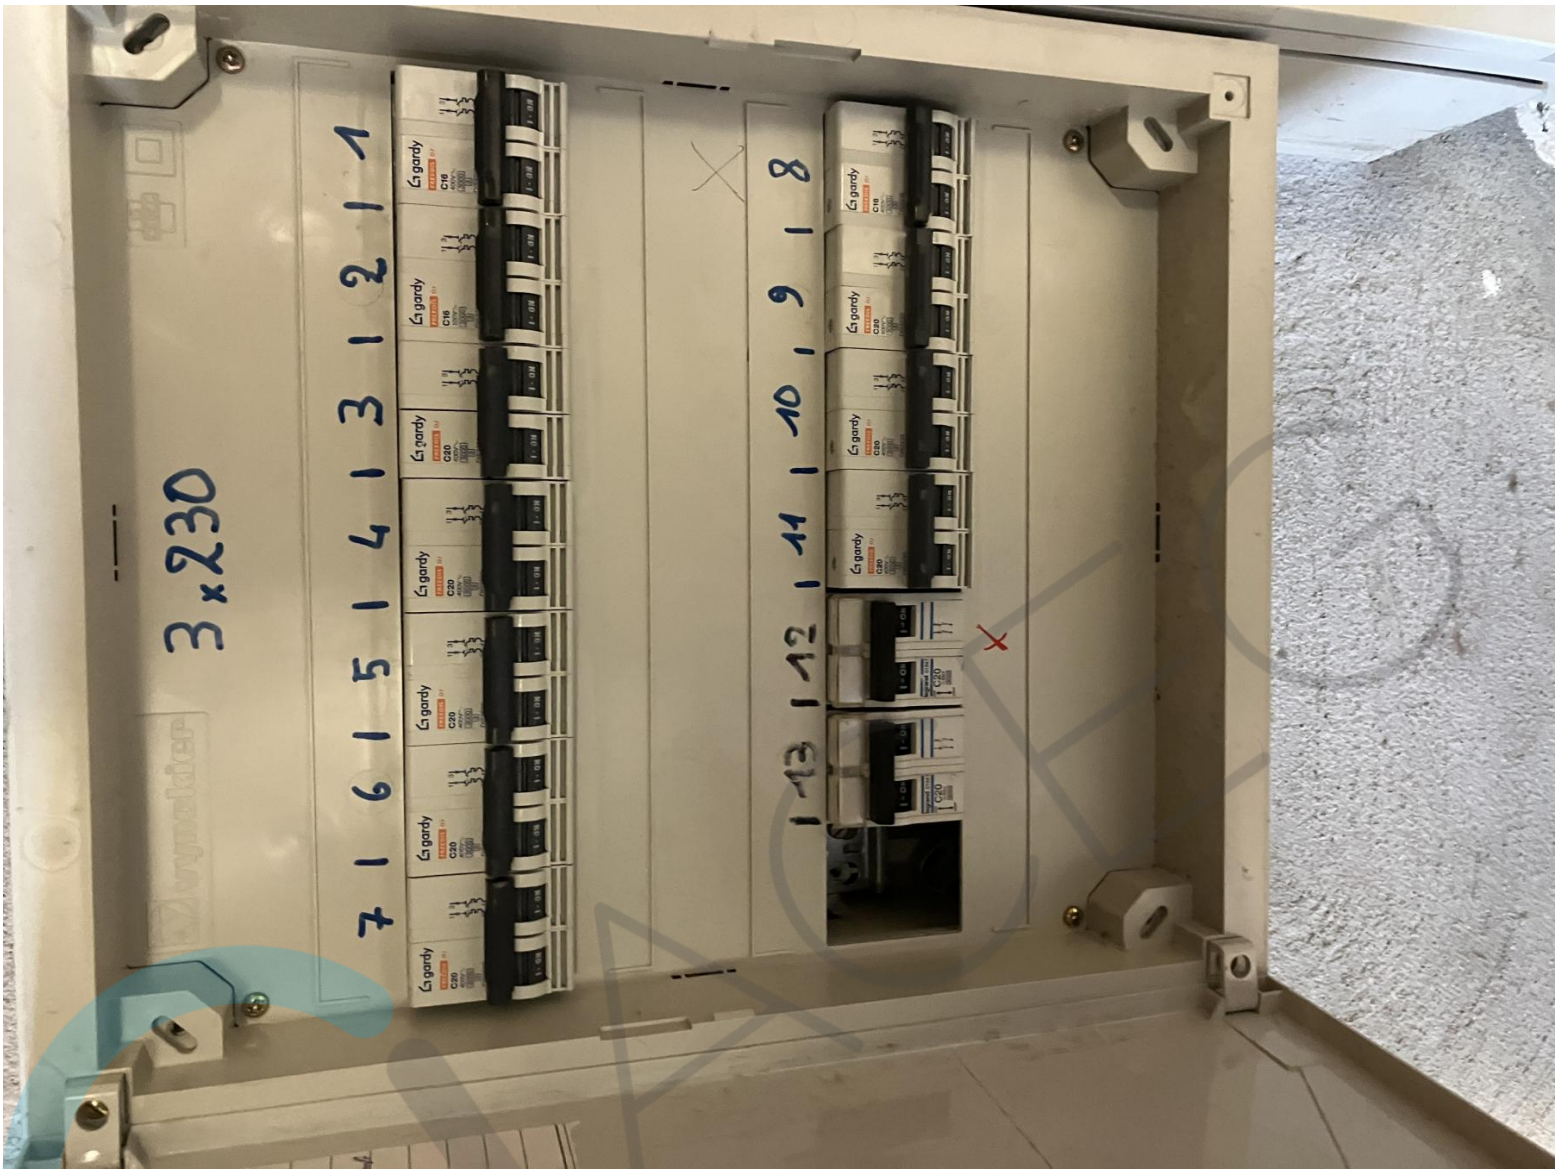
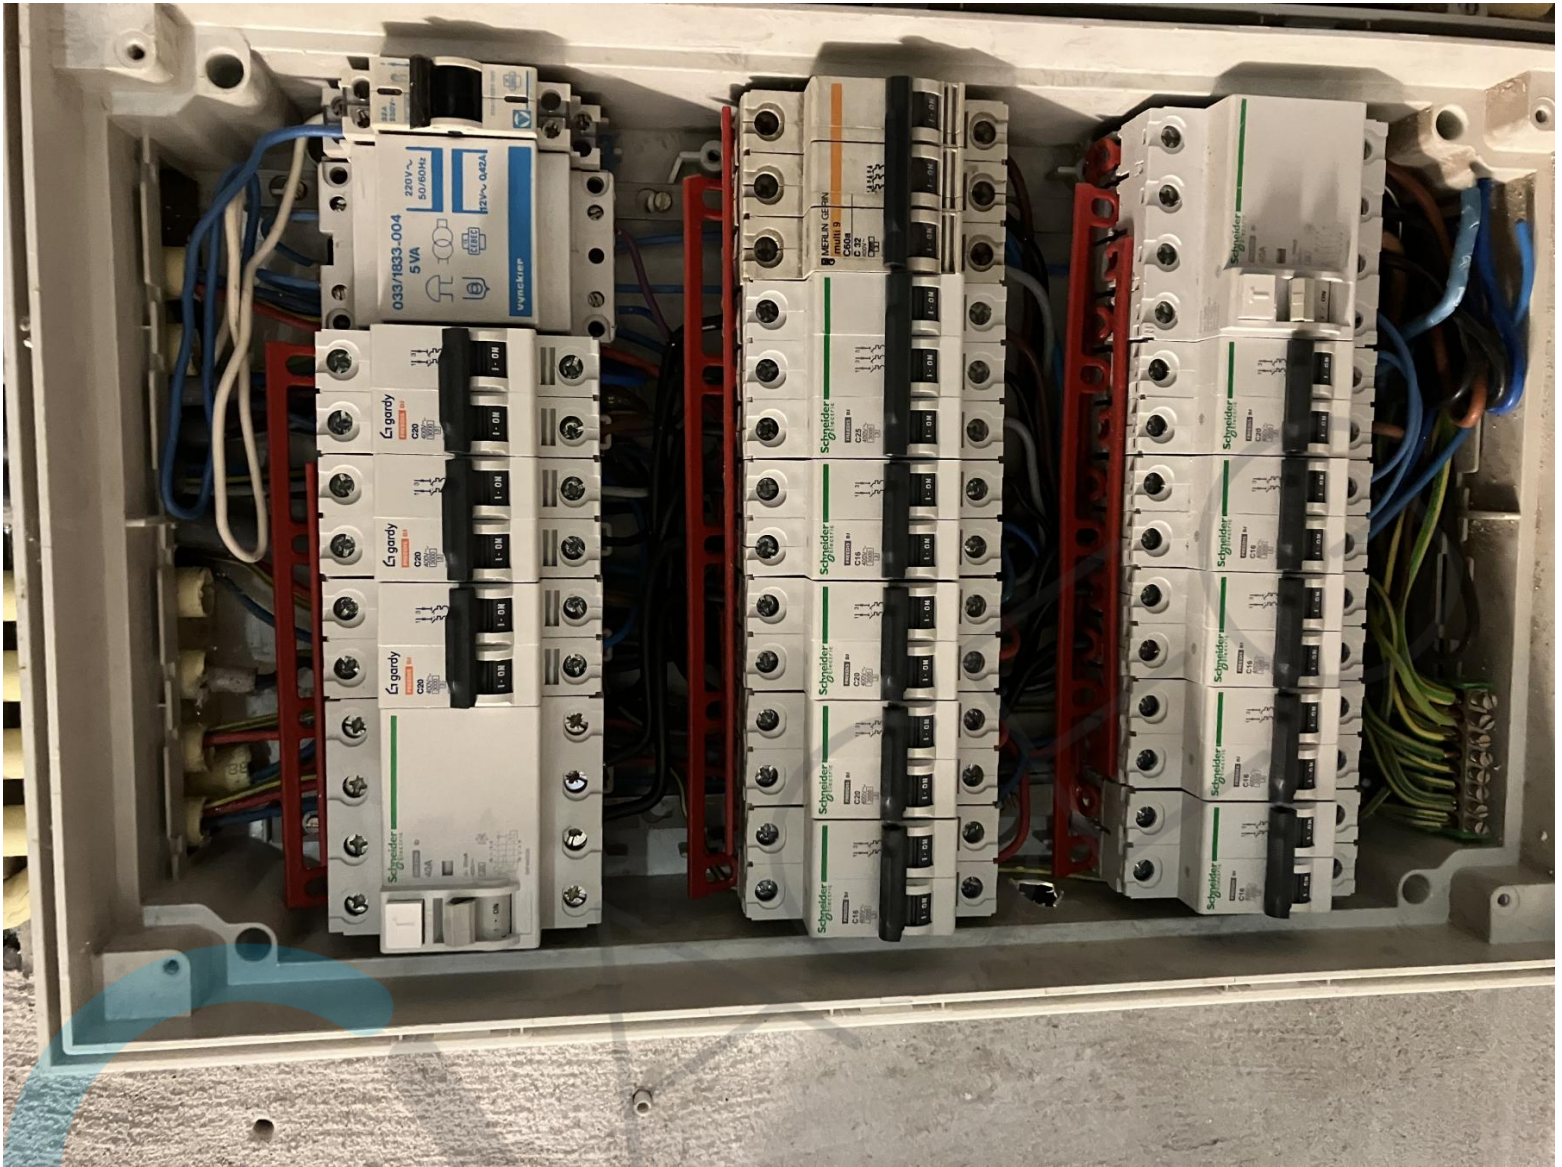
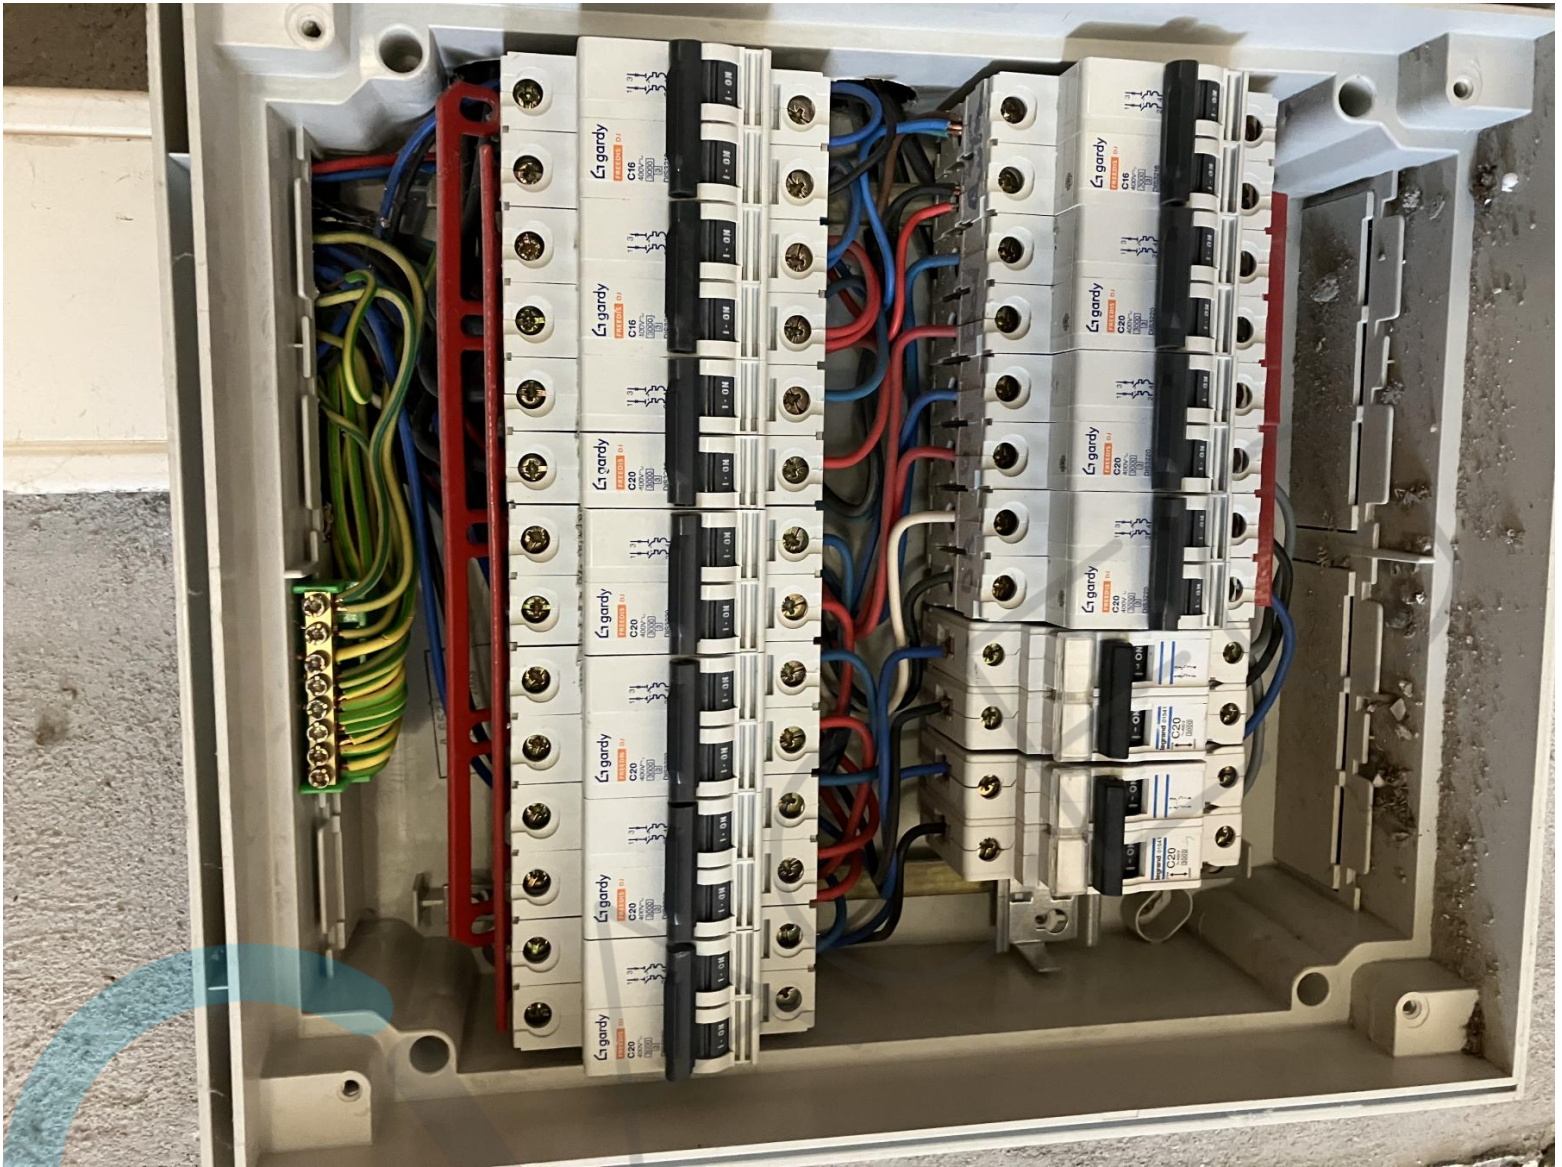
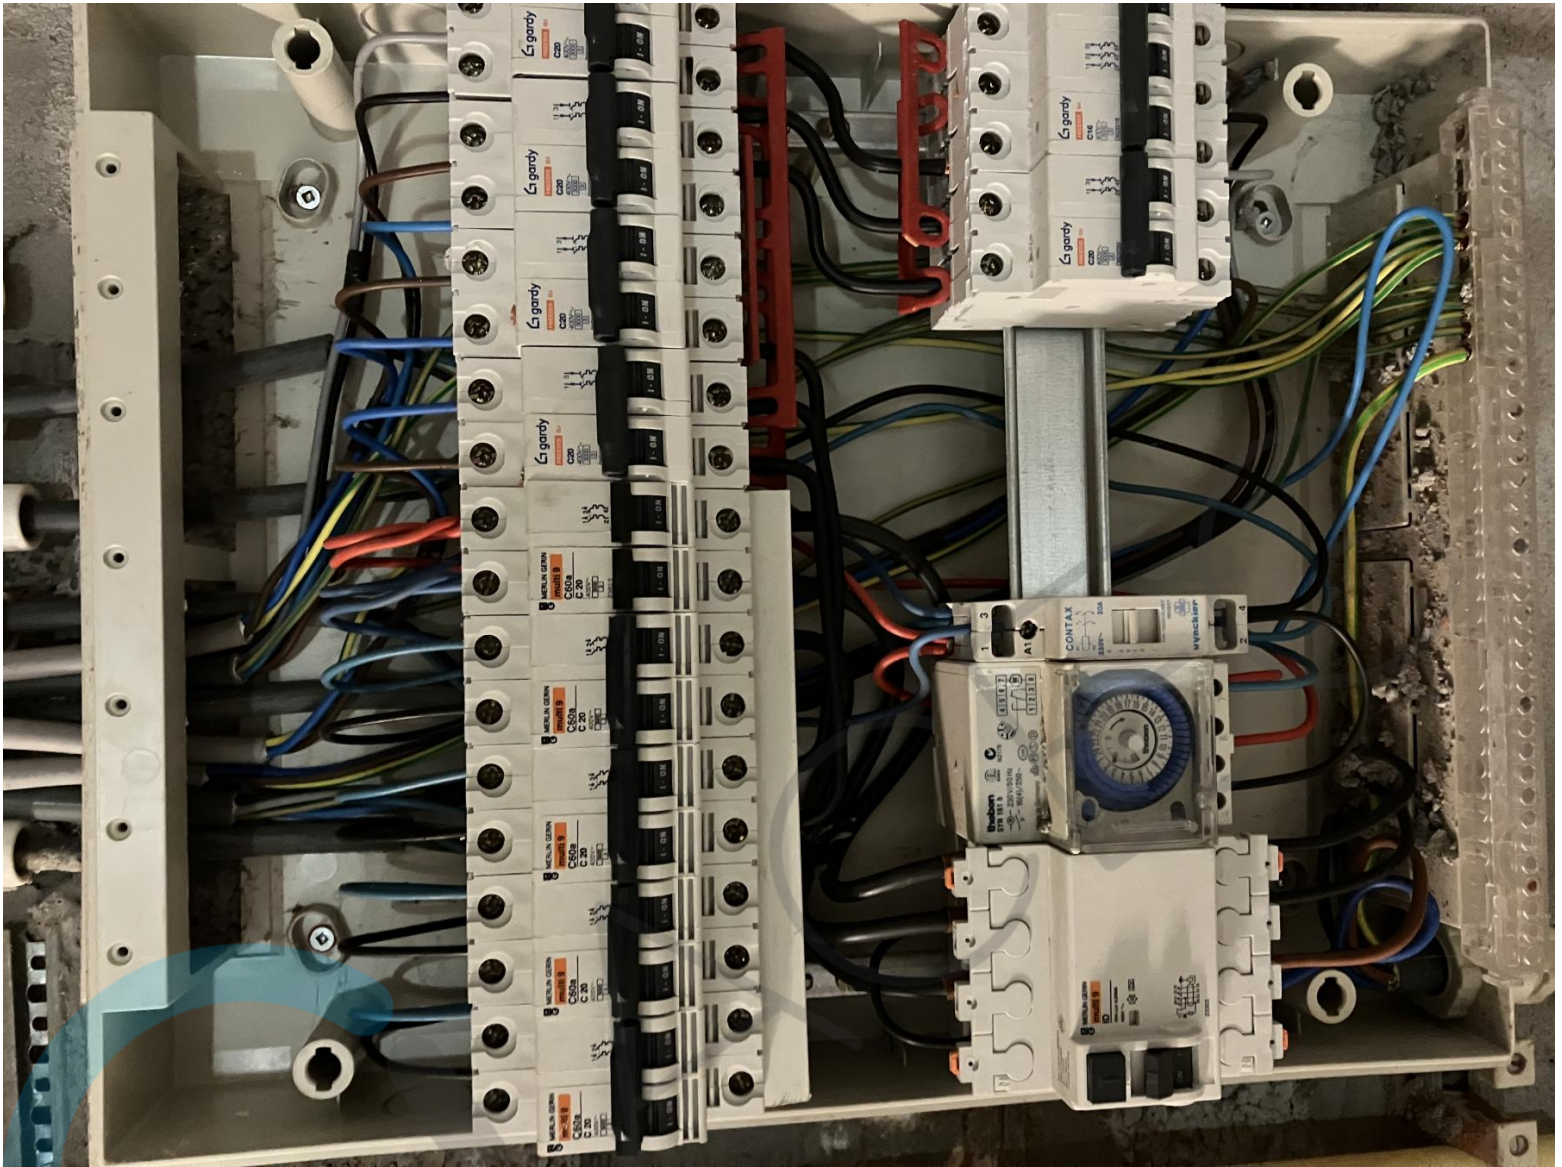
Afbeelding schakel- en verdeelbord:

Visueel nazicht (algemeen)	NOK	Directe aanraking	NOK	Indirecte aanraking	OK
Aansluitingen	OK	schema in bijlage door Aceg vzw	NA		
Equipotentiale verbindingen	OK	Doorsnede geleiders	OK		
Continuïteit	OK	Verlichting / toestellen	NVT

I5.02 De aanduiding van de stroomkringen en/of apparatuur, aansluitklemmen, enz dient aangebracht of vervolledigd te worden. (Boek 1 Onderafdeling 3.1.3.1. en 3.1.3.3.A. en 5.1.6.1)

I5.10 Niet gebruikte invoeringen van het verdeelbord zijn niet correct of onvoldoende afgedicht. (Boek 1 Afdeling 5.1.4. en 4.2.2.3.)

I5.13 De nominale spanning dient duidelijk vermeld te worden op een oordeelkundig gekozen plaats. (Boek 1 Onderafdeling 3.1.3.3.)

I8.07 Leidingen zijn te bevestigen met aangepaste bevestigingsmiddelen. (Boek 1 Onderafdeling 5.2.2. en 5.2.9.)

- De elektrische installatie voldoet niet aan de voorschriften van het KB 08/09/2019 - AREI Boek 1.** De werken, nodig om de tijdens het controlebezoek vastgestelde inbreuken te doen verdwijnen, moeten zonder vertraging worden uitgevoerd en alle gepaste maatregelen worden genomen opdat, indien de installatie in dienst blijft, deze inbreuken geen gevaar vormen voor de personen of goederen.
