Asbestinventarisatetest

Honigklaverweg 14, 8670 Koksijde

Attestnummer : 20230628-000322.001

Uitgegeven op : 28.06.2023

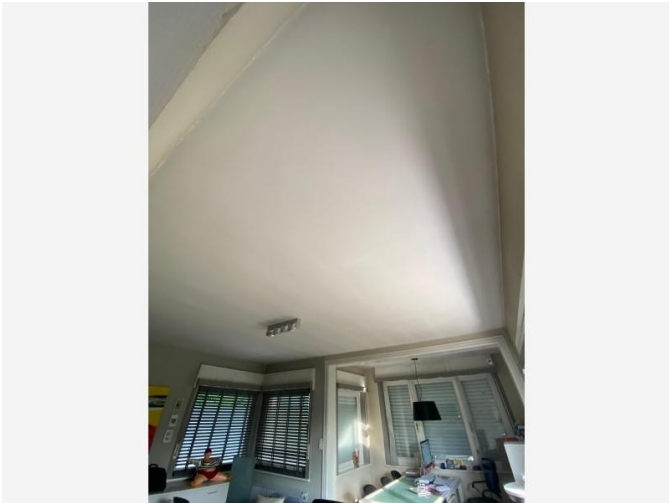
Vrije foto

geen asbestverdacht pleisterwerk aanwezig, afwerking met plaatmateriaal. Geen staalname cfr. het inspectieprotocol.

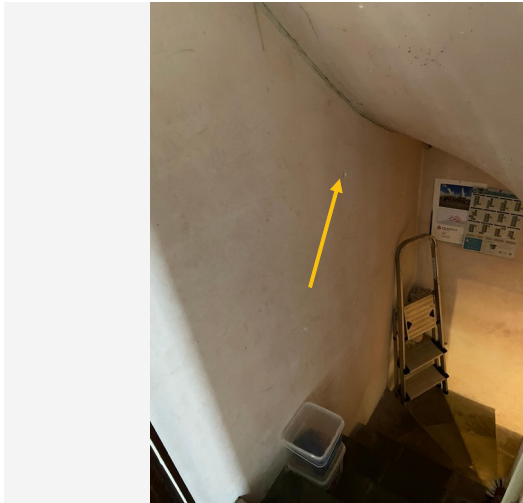
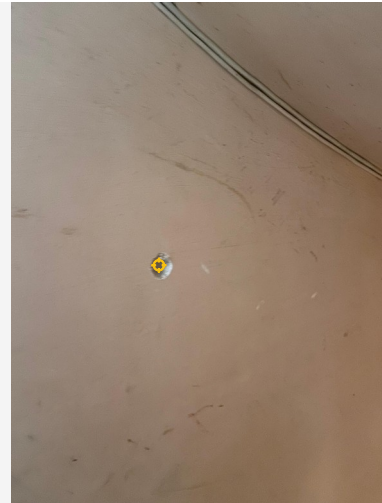
Fiche 6: pleisterwerk wand

Geen asbest

#	Type	Referentie	Resultaat
6.1	Mengmonster	1	Geen asbest

Beschrijving	pleisterwerk wand
Omgeving	Binnen
Primaire drager	Binnenwand
Bindmiddel van materiaal	Gips - kalk

Gebondenheid op basis van bindmiddel	Niet-hechtgebonden
Hoeveelheid (oppervlakte - dikte - aantal)	<ul style="list-style-type: none"> • 109,00 m² - 1,00 cm - 1 stuk
Totaal volume	1,09 m ³
Identificatiemethode	Vaststelling met monstername
Destructieve handeling voor identificatie	Nee
