Asbestinventarisatetest

Marie-Joséstraat 46/001-garage, 8670 Koksijde

Attestnummer : 20230627-000124.000

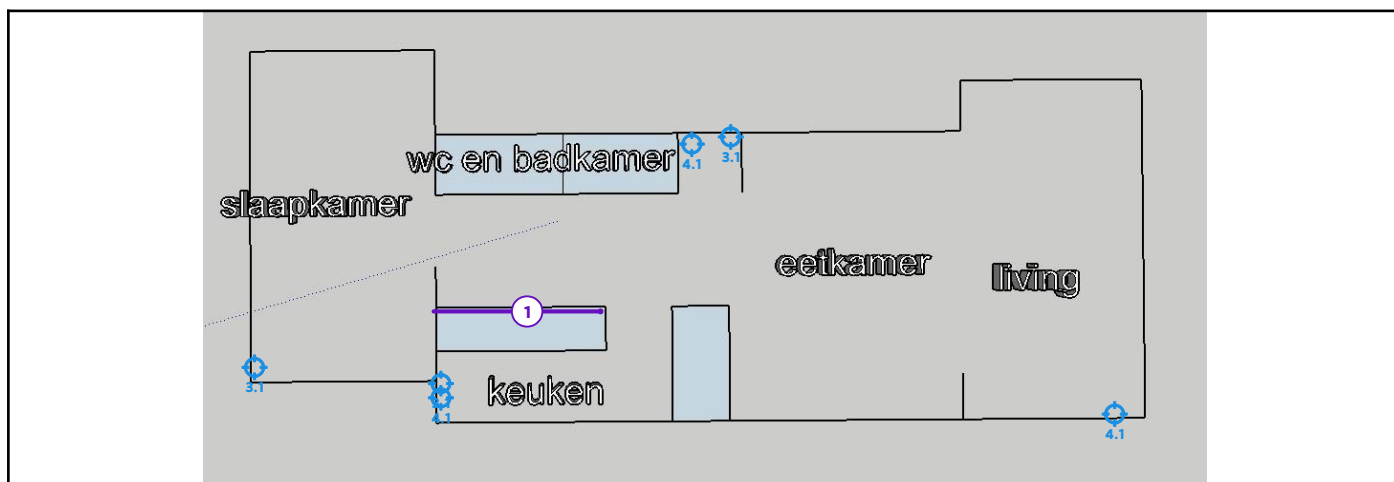
Plan 1.1: plattegrond

Beschrijving	Type	Actie
1. zwarte lijmlaag faiencetegels	Advies	-
3. pleisterwerk plafond	Geen asbest	-
3.1 Code: 2	Mengmonster	-
4. pleisterwerk wand	Geen asbest	-
4.1 Code: 1	Mengmonster	-

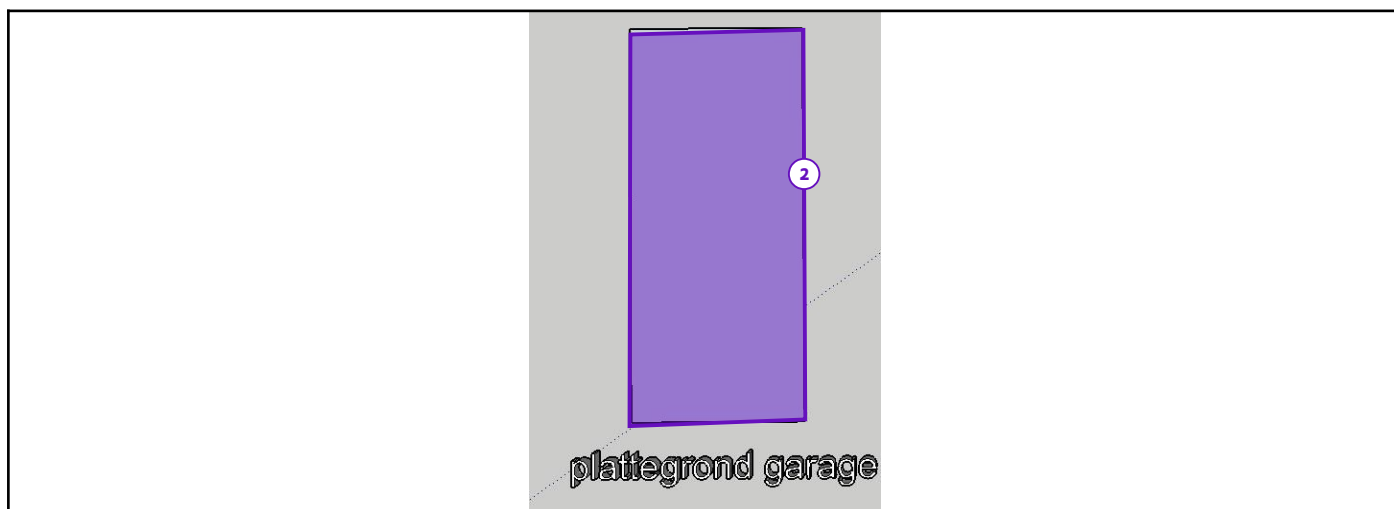
Plan 1.2: plattegrond garage

Beschrijving	Type	Actie
2. geen asbestverdachte materialen waargenomen	Advies	-

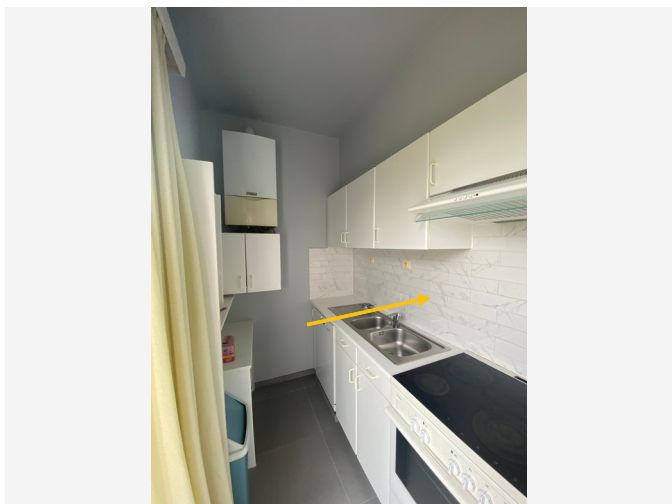
Vrije foto

wees waakzaam bij het verwijderen van faiencetegels. Een zwarte asbestverdachte lijmlaag kan aanwezig zijn.

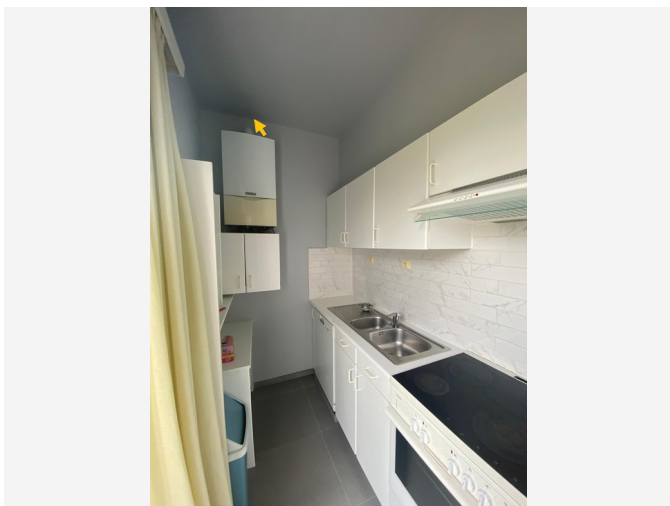
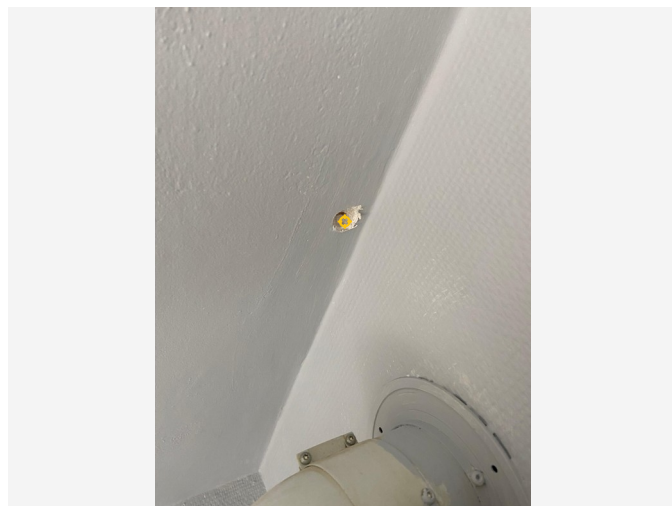
Fiche 3: pleisterwerk plafond

Geen asbest

#	Type	Referentie	Resultaat
3.1	Mengmonster	2	Geen asbest

Beschrijving	pleisterwerk plafond
Omgeving	Binnen
Primaire drager	Binnenwand
Bindmiddel van materiaal	Gips - kalk

Gebondenheid op basis van bindmiddel	Niet-hechtgebonden
Hoeveelheid (oppervlakte - dikte - aantal)	• 60,00 m ² - 1,00 cm - 1 stuk
Totaal volume	0,60 m ³
Identificatiemethode	Vaststelling met monsternamen
Destructieve handeling voor identificatie	Nee

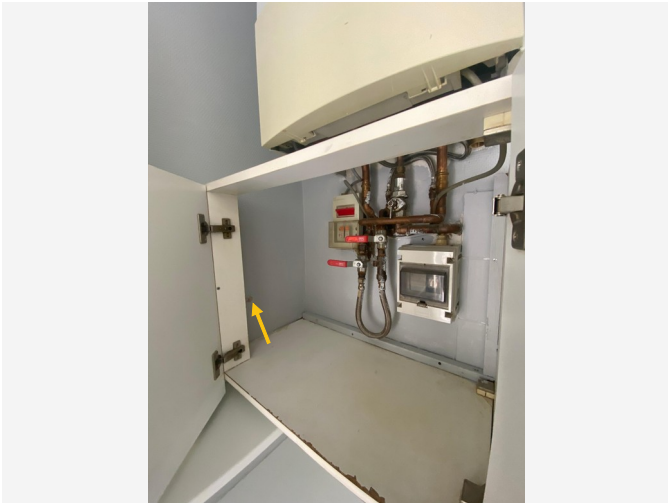
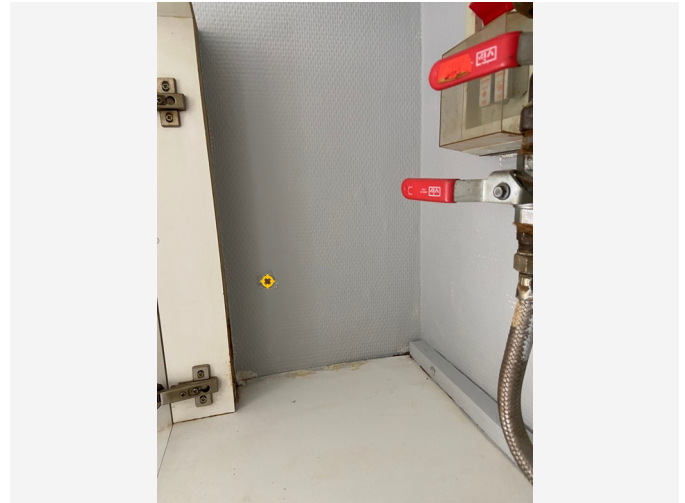
Fiche 4: pleisterwerk wand

Geen asbest

#	Type	Referentie	Resultaat
4.1	Mengmonster	1	Geen asbest

Beschrijving	pleisterwerk wand
Omgeving	Binnen
Primaire drager	Binnenwand
Bindmiddel van materiaal	Gips - kalk

Gebondenheid op basis van bindmiddel	Niet-hechtgebonden
Hoeveelheid (oppervlakte - dikte - aantal)	• 40,00 m ² - 1,00 cm - 1 stuk
Totaal volume	0,40 m ³
Identificatiemethode	Vaststelling met monstername
Destructieve handeling voor identificatie	Nee
