Asbestinventarisatetest

Nieuwpoortsteenweg 8/001, 8670 Koksijde

Attestnummer : 20230620-000058.000

Uitgegeven op : 20.06.2023

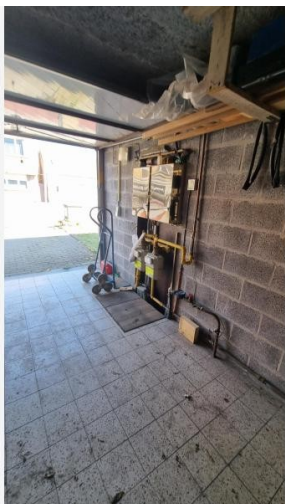
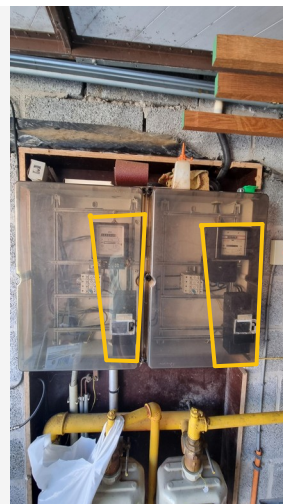
Kasten in bakeliet kunnen enkel verwijderd worden door de netbeheerder. Staalname van bakeliet is hier onmogelijk wegens functionaliteit.

Eindbeoordeling materiaalisico	Laag materiaalisico en/of verlaagde kans op vezelvrijgave
--------------------------------	---

Gebondenheid	Categorie 1: hechtgebonden in oorsprong
Asbestsoort (vezeltype)	Crocidoliet aanwezig
Asbestconcentratie	Laag (< 50%)
Afschermingsgraad van het gehele materiaal	Geheel of deels (ook) vrij aan de binnenlucht
Toestand van het materiaal	Onbeschadigd, niet verweerd

Beschrijving	Bakeliet in de elektrische kast garage
Omgeving	Binnen
Primaire drager	Binnenwand
Asbestmateriaal	Plaat, paneel, tablet - Type Bakeliet
Bindmiddel van asbestmateriaal	Kunststof of -hars
Gebondenheid op basis van bindmiddel	Hecht
Hoeveelheid (oppervlakte - dikte - aantal)	• 1,00 m ² - 1,00 cm - 1 stuk
Totaal volume	0,01 m ³
Eenvoudig bereikbaar	Ja

- Zorg voor een veilig beheer. Vermijd het beschadigen van het asbestmateriaal. Controleer de toestand jaarlijks op wijzigingen.

- Eenvoudige handelingen: mag via doe-het-zelf of door werknemer(s) met opleidingsattest eenvoudige handelingen
 - Gebruik steeds PBM (persoonlijke beschermingsmiddelen) en bevochtig het materiaal voor verwijdering.
 - Breek het materiaal niet, gebruik geen machines met hoge snelheid (boor, zaag, slijpmachine, etc.)
 - Zorg ervoor dat alles goed vochtig is en goed afgedekt bij het wegvoeren van het afval.
 - Maak ook bij het afvoeren naar het containerpark gebruik van je PBM.
