Asbestinventarisatetest

Nieuwpoortlaan 142_2/0201, 8660 De Panne

Attestnummer : 20230719-000254.001

Uitgegeven op : 19.07.2023

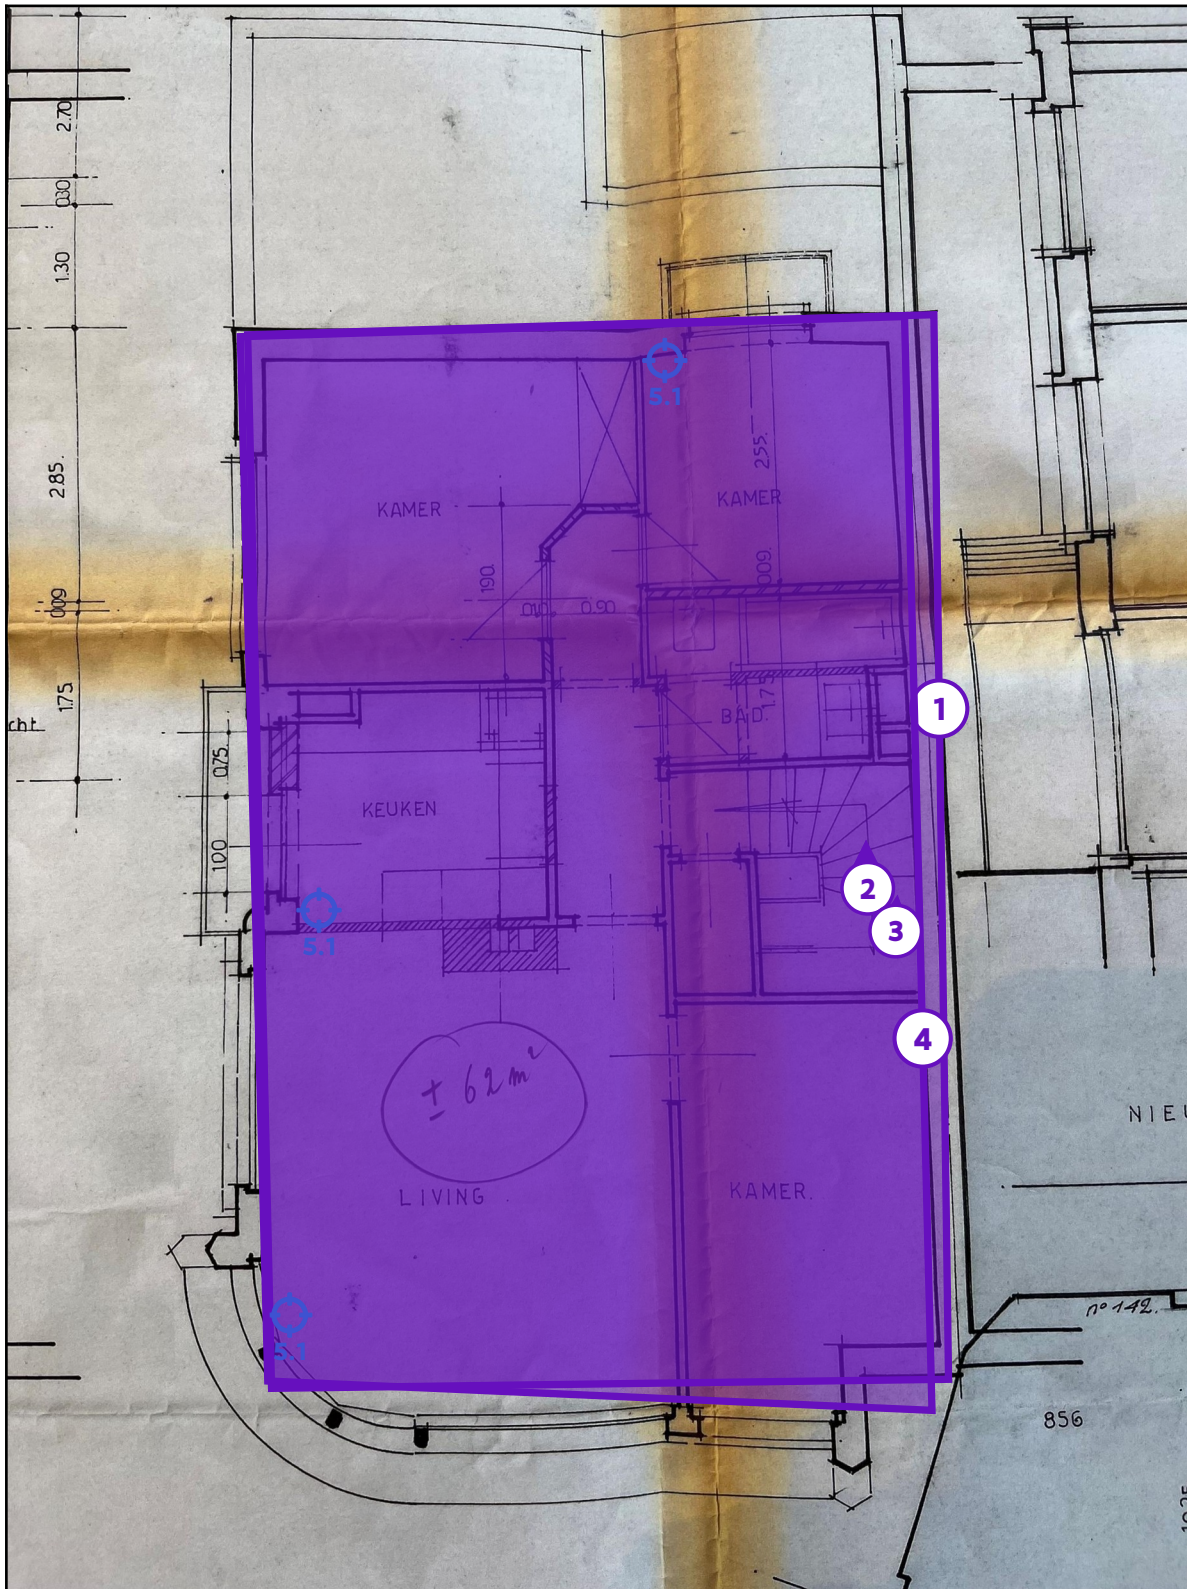
Plan 1.1: 2de verdiep grondplan

1. dakbedekking plat dak	Beperking	-
2. vinyl vloer	Advies	-
3. leidingen bakeliet	Advies	-
4. plaatmateriaal plafond	Advies	-
5. pleisterwerk wand	Geen asbest	-
5.1 Code: 1	Mengmonster	-

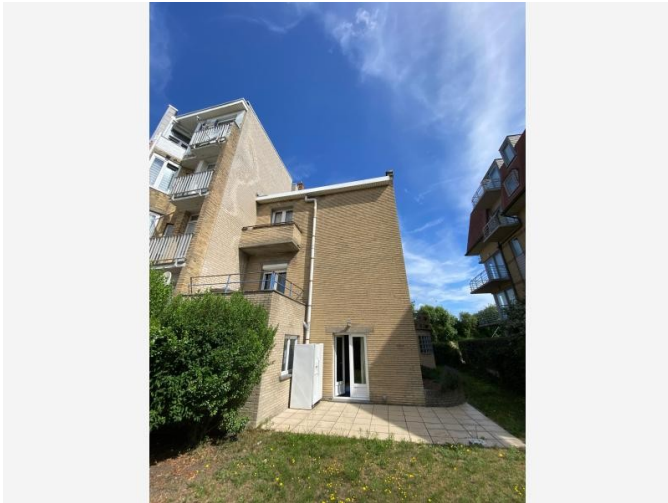
Situeringfoto

Permanente beperking

Reden: Het te onderzoeken materiaal situeert zich hoger dan 3,50 m te rekenen vanaf een veilige ondergrond

Uitleg van de asbestdeskundige: de asbestdeskundige kon geen onderzoek doen naar de dakbedekking van het plat dak. Deze is mogelijk voorzien van een asbestverdachte roofing.

(Asbest)materiaal	Dak- en gevelbekleding - Roofing
Karakterisatie	Asbest (verdacht)
Primaire drager	Plat dak

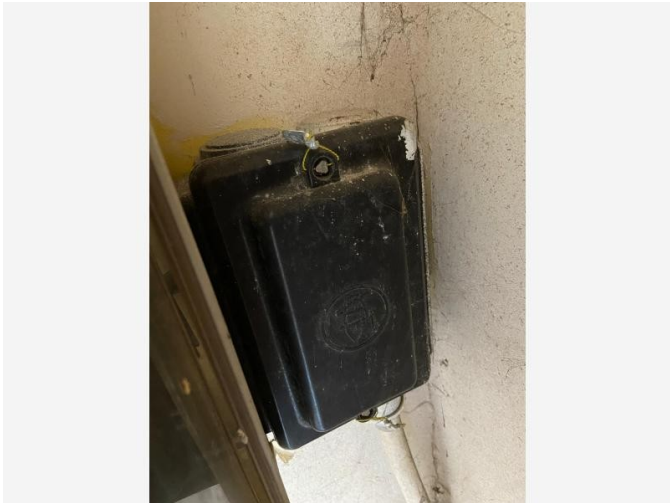
Vrije foto

in de inkomhal zijn nog leidingen in bakeliet aanwezig. Deze zijn asbesthoudend. Dit maakt onderdeel uit van het asbestattest gemene delen (verplicht vanaf 2025 bij verkoop)
