Asbestinventarisatetest

Oudstrijdersstraat 21, 8670 Koksijde

Attestnummer : 20230227-000190.000

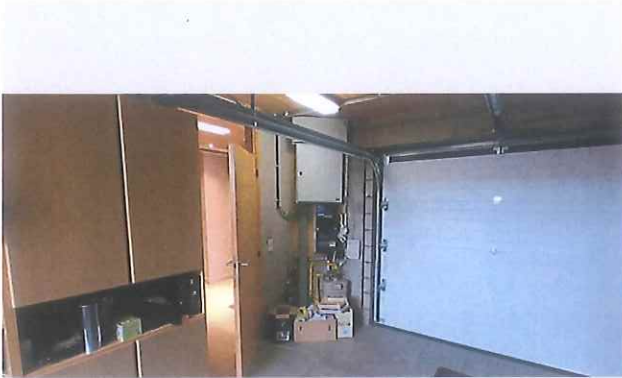
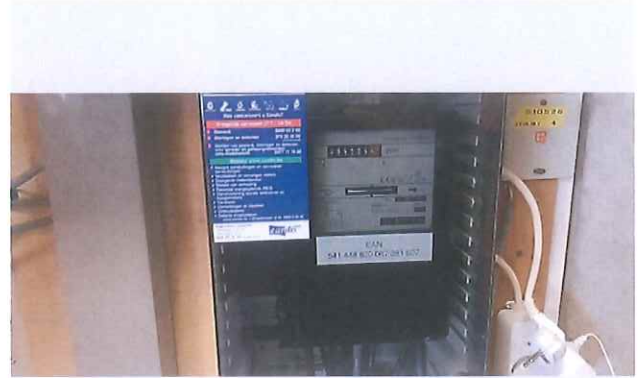
Overzichtsfoto

Detailfoto

| Eindbeoordeling materiaalrisico | Zeer laag materiaalrisico en/of zeer lage kans op vezelvrijgave |

| Asbestsoort (vezeltype) | Alleen chrysotiel |
| Asbestconcentratie | Laag (< 50%) |
| Toestand van het materiaal | Onbeschadigd, niet verweerd |

| Beschrijving | Bakeliet |
| Asbestmateriaal | Plaat, paneel, tablet - Type Bakeliet |

| Opmerking | Vermoedelijk zullen de toepassingen verwijderd worden bij aanpassing van het elektriciteitsnetwerk. |

- Zorg voor een veilig beheer. Vermijd het beschadigen van het asbestmateriaal. Controleer de toestand jaarlijks op wijzigingen.

- Eenvoudige handelingen: mag via doe-het-zelf of door werknemer(s) met opleidingsattest eenvoudige handelingen
De kast is eenvoudig los te schroeven. Let op voor beschadiging.

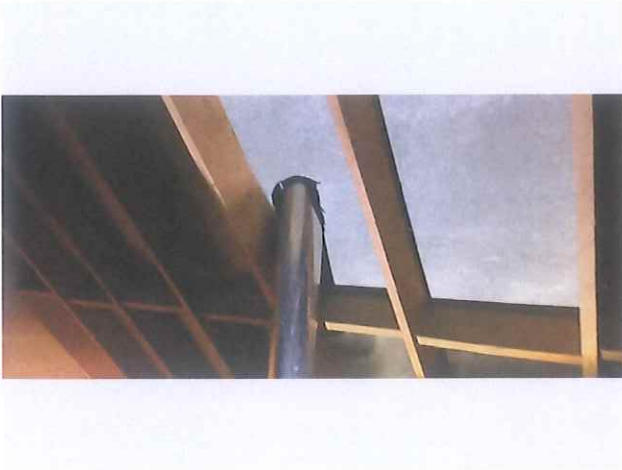
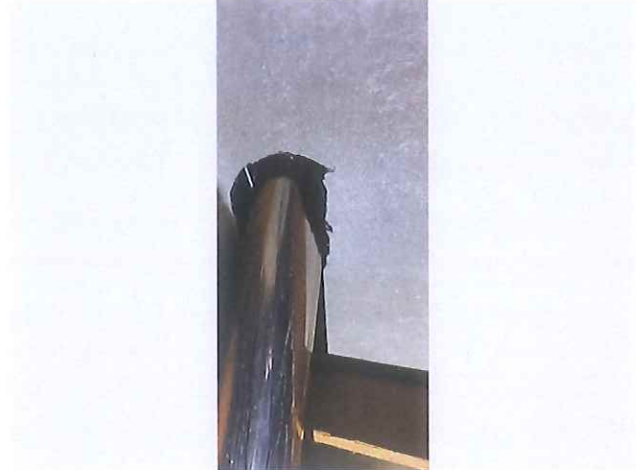
Overzichtsfoto

Detailfoto

| Eindbeoordeling materiaalrisico | Laag materiaalrisico en/of verlaagde kans op vezelvrijgave |

| Asbestsoort (vezeltype) | Alleen chrysotiel |
| Asbestconcentratie | Laag (< 50%) |
| Toestand van het materiaal | Licht beschadigd, licht verweerd. Intact materiaal type Pical – asbestboard of categorie III 'gebondenheid' |

| # | Type | Referentie | Resultaat |
|---|---|---|---|
| 2.1 | Puntmonster | 001 | Chrysotiel |

| Beschrijving | Onderdak |
| Asbestmateriaal | Plaat, paneel, tablet - Type Menuiserie |

- Zorg voor een veilig beheer en verwijder dit asbestmateriaal wanneer het bij werken eenvoudig bereikbaar wordt. Controleer de toestand jaarlijks op wijzigingen.

- Eenvoudige handelingen: mag via doe-het-zelf of door werknemer(s) met opleidingsattest eenvoudige handelingen
Dek de zoldervloer af met plastic folie. Verwijder de dakpannen. Fixeer het plaatmateriaal, de asbesthoudende platen één voor één en in hun geheel verwijderen. Niet gooien, niet breken. Reinig nadien de draagstructuur met vochtige doeken (+ hepa stofzuiger kan niet gehuurd worden dus voor een particulier niet mogelijk.) Alle werknemer(s) moeten wel beschikken over een opleidingsattest eenvoudige handelingen 8u.
