Asbestinventarisatetest

Jef Lambeauxlaan 4, 8670 Koksijde

Attestnummer : 20230803-000224.000

Uitgegeven op : 03.08.2023

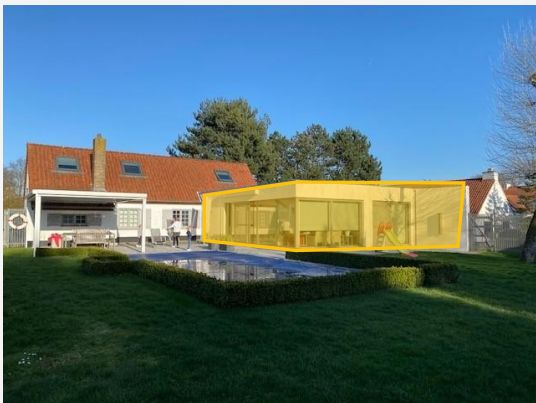
Situeringfoto

Conclusie

Uitgesloten van inspectie

Bouwjaar: 2009

Constructies gebouwd vanaf 2001 moeten niet onderzocht worden

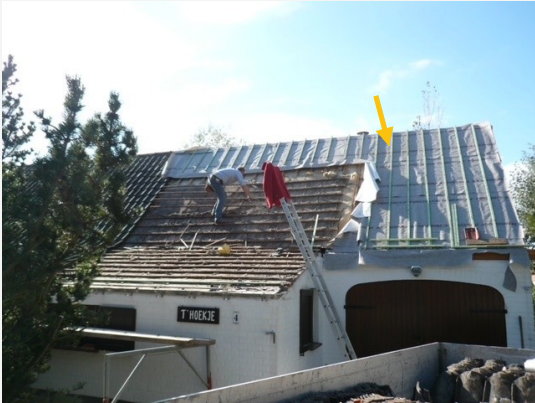
Vrije foto

de oude onderdakplaten werden genomen tijdens grondige renovatiewerken. Eigenaar bezorgde hiervoor de nodige foto's en facturen.

Identificatiemethode	Vaststelling & expertise (niet-asbestverdacht)
----------------------	--

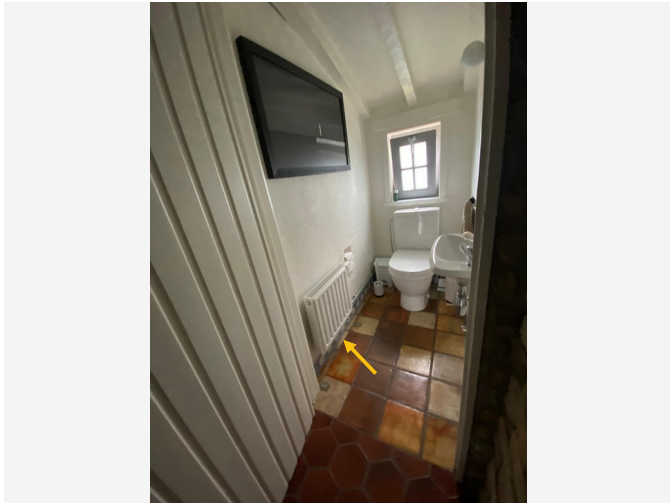
Overzichtsfoto

Detailfoto

Geen asbest

#	Type	Referentie	Resultaat
4.1	Mengmonster	1	Geen asbest

Beschrijving	pleisterwerk wand
Omgeving	Binnen
Primaire drager	Binnenwand
Bindmiddel van materiaal	Gips - kalk

Gebondenheid op basis van bindmiddel	Niet-hechtgebonden
Hoeveelheid (oppervlakte - dikte - aantal)	• 110,00 m ² - 1,00 cm - 1 stuk
Totaal volume	1,10 m ³
Identificatiemethode	Vaststelling met monstername
Destructieve handeling voor identificatie	Nee
