Asbestinventarisatetest

Duinenkranslaan 53, 8670 Koksijde

Attestnummer : 20230720-000069.000

Uitgegeven op : 20.07.2023

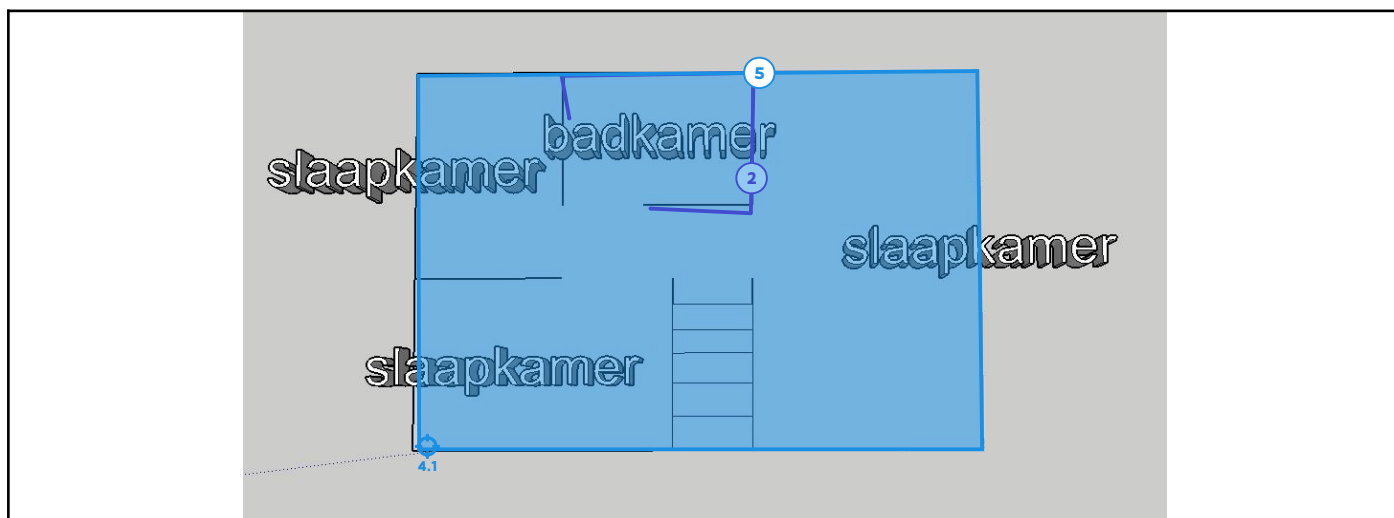
Plan 1.2: plattegrond eerste verdieping

Beschrijving	Type	Actie
2. zwarte lijmlaag faiencetegels	Advies	-
4. pleisterwerk wand	Geen asbest	-
4.1 Code: 1	Mengmonster	-
5. onderdakplaten	Geen asbest	-

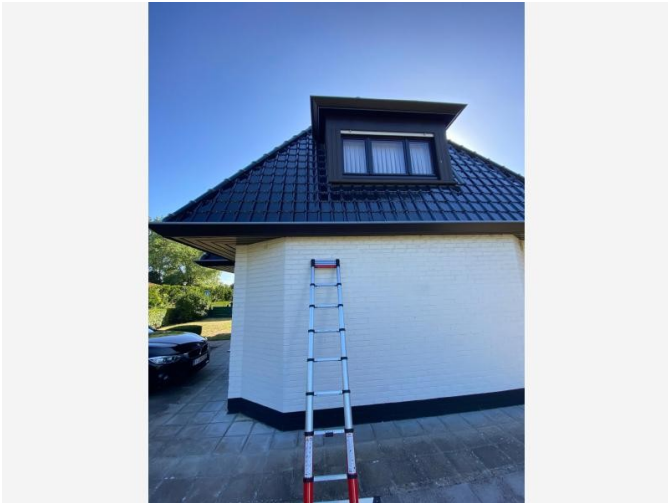
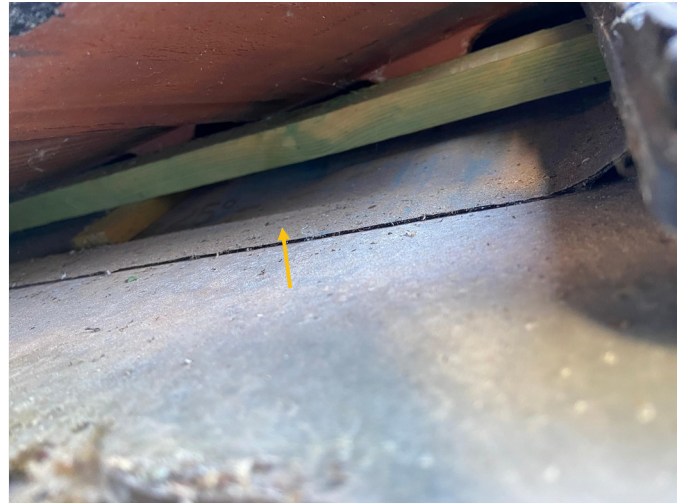
Fiche 5: onderdakplaten

Geen asbest

Beschrijving	onderdakplaten
Omgeving	Binnen
Primaire drager	Schuin dak
Bindmiddel van materiaal	Cement
Gebondenheid op basis van bindmiddel	Hecht
Hoeveelheid (oppervlakte - dikte - aantal)	● 90,00 m ² - 1,00 cm - 1 stuk
Totaal volume	0,90 m ³

Identificatiemethode	Vaststelling zonder monstername
Destructieve handeling voor identificatie	Nee
Opmerking	het dak werd vernieuwd en het onderdak werd voorzien van een folie.
