Asbestinventarisatetest

Tennislaan 25A, 8670 Koksijde

Attestnummer : 20230809-000247.000

Uitgegeven op : 09.08.2023

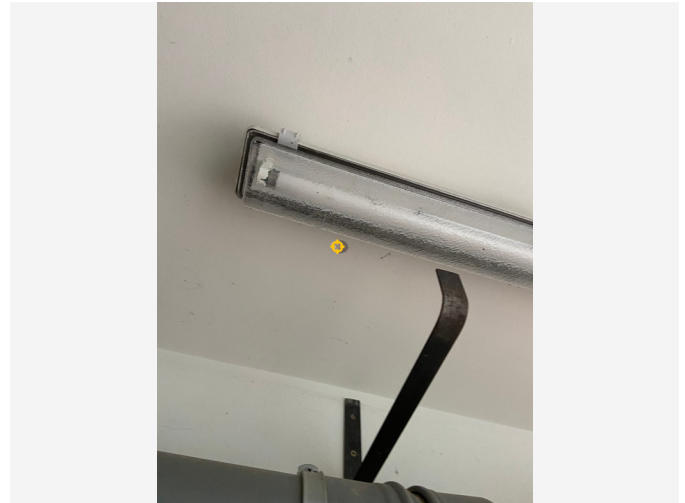
Fiche 4: pleisterwerk plafond

Geen asbest

#	Type	Referentie	Resultaat
4.1	Mengmonster	2	Geen asbest

Beschrijving	pleisterwerk plafond
Omgeving	Binnen
Primaire drager	Plafond

Bindmiddel van materiaal	Gips - kalk
Gebondenheid op basis van bindmiddel	Niet-hechtgebonden
Hoeveelheid (oppervlakte - dikte - aantal)	• 110,00 m ² - 1,00 cm - 1 stuk
Totaal volume	1,10 m ³
Identificatiemethode	Vaststelling met monstername
Destructieve handeling voor identificatie	Nee

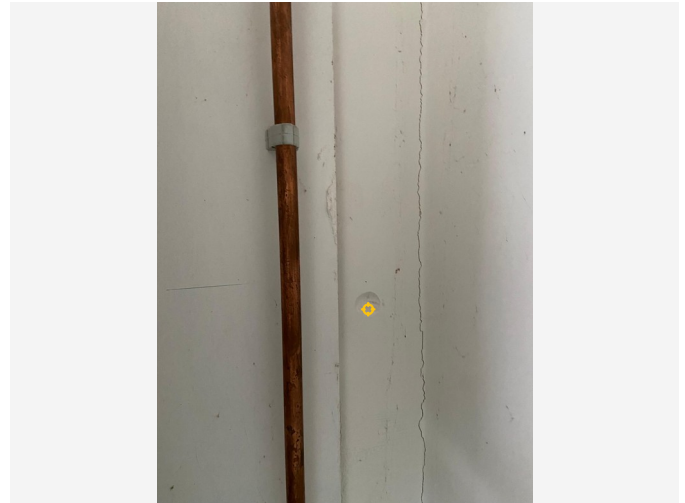
Fiche 5: pleisterwerk wand

Geen asbest

#	Type	Referentie	Resultaat
5.1	Mengmonster	1	Geen asbest

Beschrijving	pleisterwerk wand
Omgeving	Binnen
Primaire drager	Binnenwand

Bindmiddel van materiaal	Gips - kalk
Gebondenheid op basis van bindmiddel	Niet-hechtgebonden
Hoeveelheid (oppervlakte - dikte - aantal)	• 120,00 m ² - 1,00 cm - 1 stuk
Totaal volume	1,20 m ³
Identificatiemethode	Vaststelling met monstername
Destructieve handeling voor identificatie	Nee
