Asbestinventarisatetest

Vlierweg 2, 8670 Koksijde

Attestnummer : 20230809-000276.000

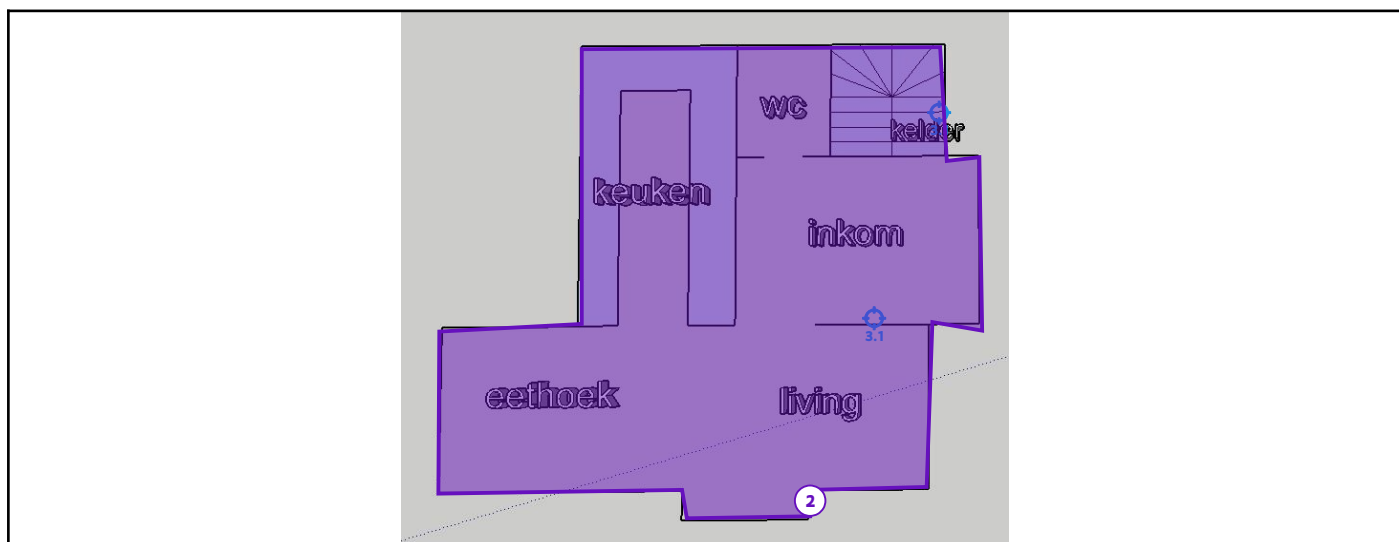
Plan 1.1: plattegrond gelijkvloers

Beschrijving	Type	Actie
2. pleisterwerk plafond	Advies	-
3. pleisterwerk wand	Geen asbest	-
3.1 Code: 1	Mengmonster	-

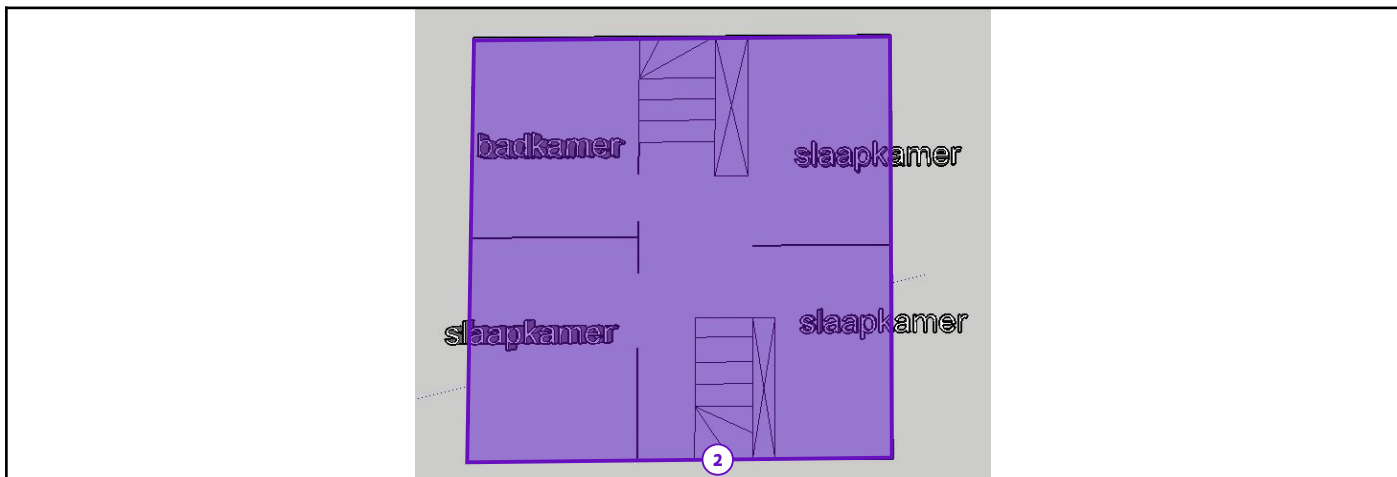
Plan 1.2: plattegrond eerste verdieping

Beschrijving	Type	Actie
2. pleisterwerk plafond	Advies	-

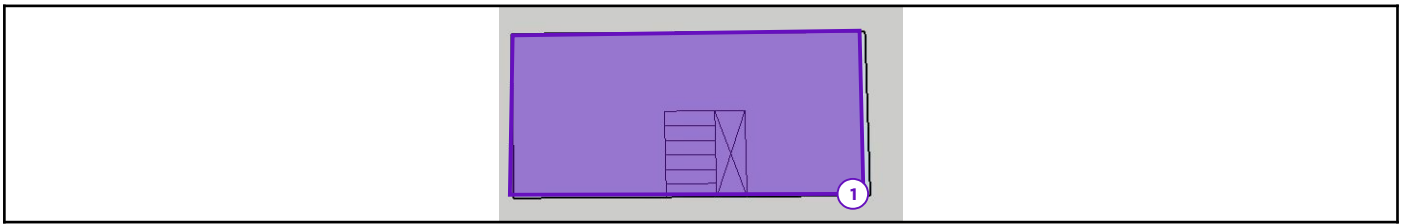
Plan 1.3: plattegrond zolder

Beschrijving	Type	Actie
1. onderdakplaten	Beperking	-

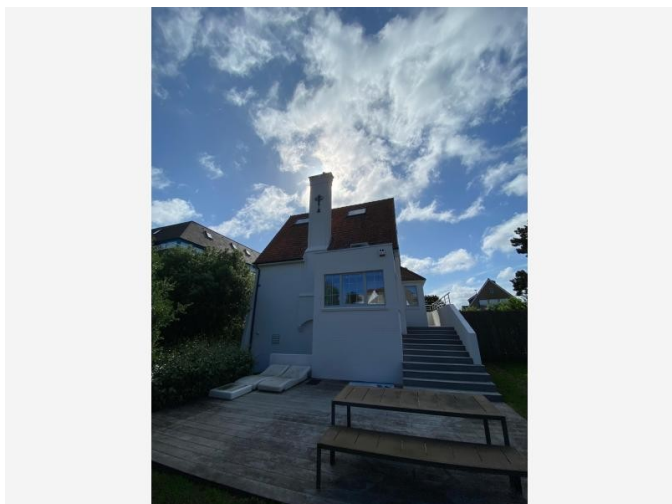
Situeringfoto

Conclusie

Permanente beperking

Reden: Het te onderzoeken materiaal situeert zich hoger dan 3,50 m te rekenen vanaf een veilige ondergrond

Uitleg van de asbestdeskundige: Onderdakplaten konden omwille van de hoogte niet gecontroleerd worden. Eigenaar liet enkele jaren geleden renovatiewerken uitvoeren aan het dak, maar kon geen stavingsdocumenten voorleggen dat de oude onderdakplaten verwijderd werden.

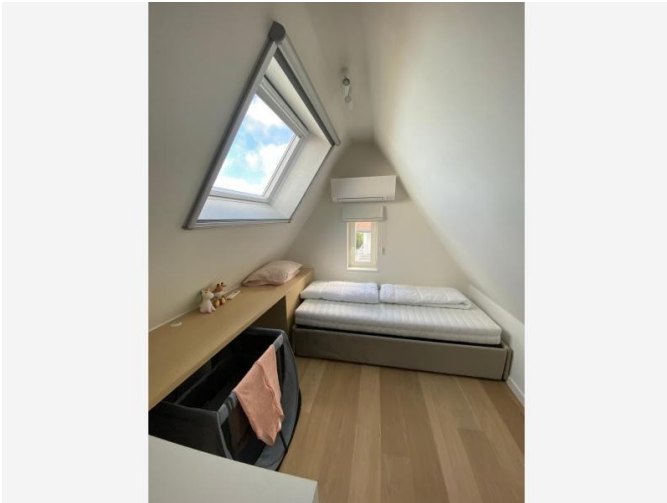
Vrije foto

plafond afgewerkt met gyproc materiaal. Geen asbestverdacht pleisterwerk aanwezig.

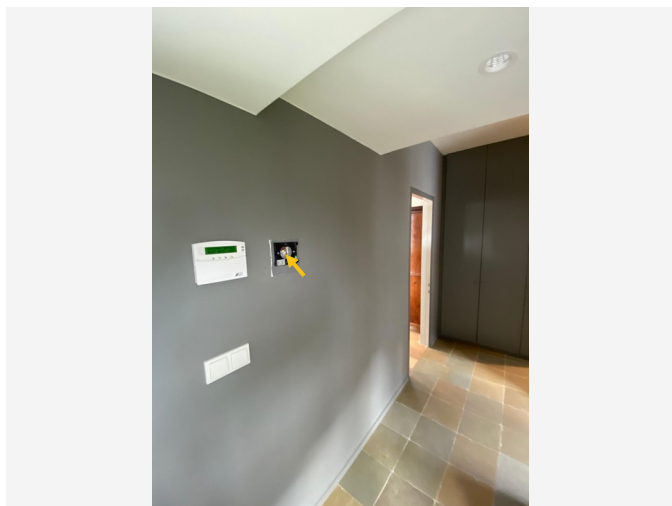
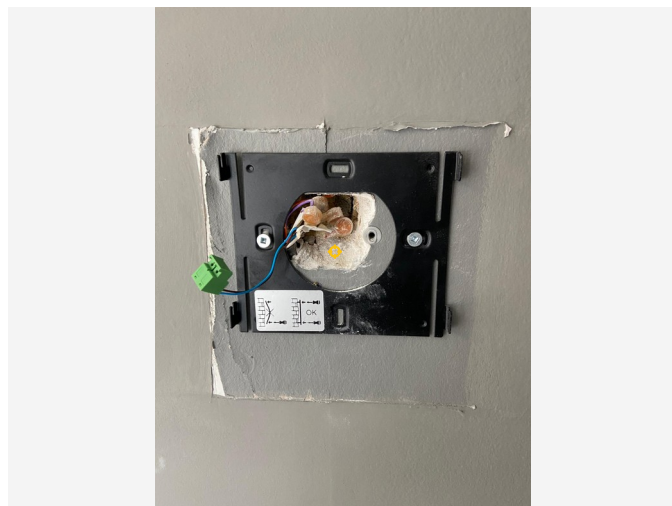
Fiche 3: pleisterwerk wand

Geen asbest

#	Type	Referentie	Resultaat
3.1	Mengmonster	1	Geen asbest

Beschrijving	pleisterwerk wand
Omgeving	Binnen
Primaire drager	Binnenwand
Bindmiddel van materiaal	Gips - kalk

Gebondenheid op basis van bindmiddel	Niet-hechtgebonden
Hoeveelheid (oppervlakte - dikte - aantal)	• 95,00 m ² - 1,00 cm - 1 stuk
Totaal volume	0,95 m ³
Identificatiemethode	Vaststelling met monstername
Destructieve handeling voor identificatie	Nee
