# Asbestinventarisatetest

Jacquetlaan 2/001, 8670 Koksijde

Attestnummer : 20230113-000515.000

Uitgegeven op : 13.01.2023

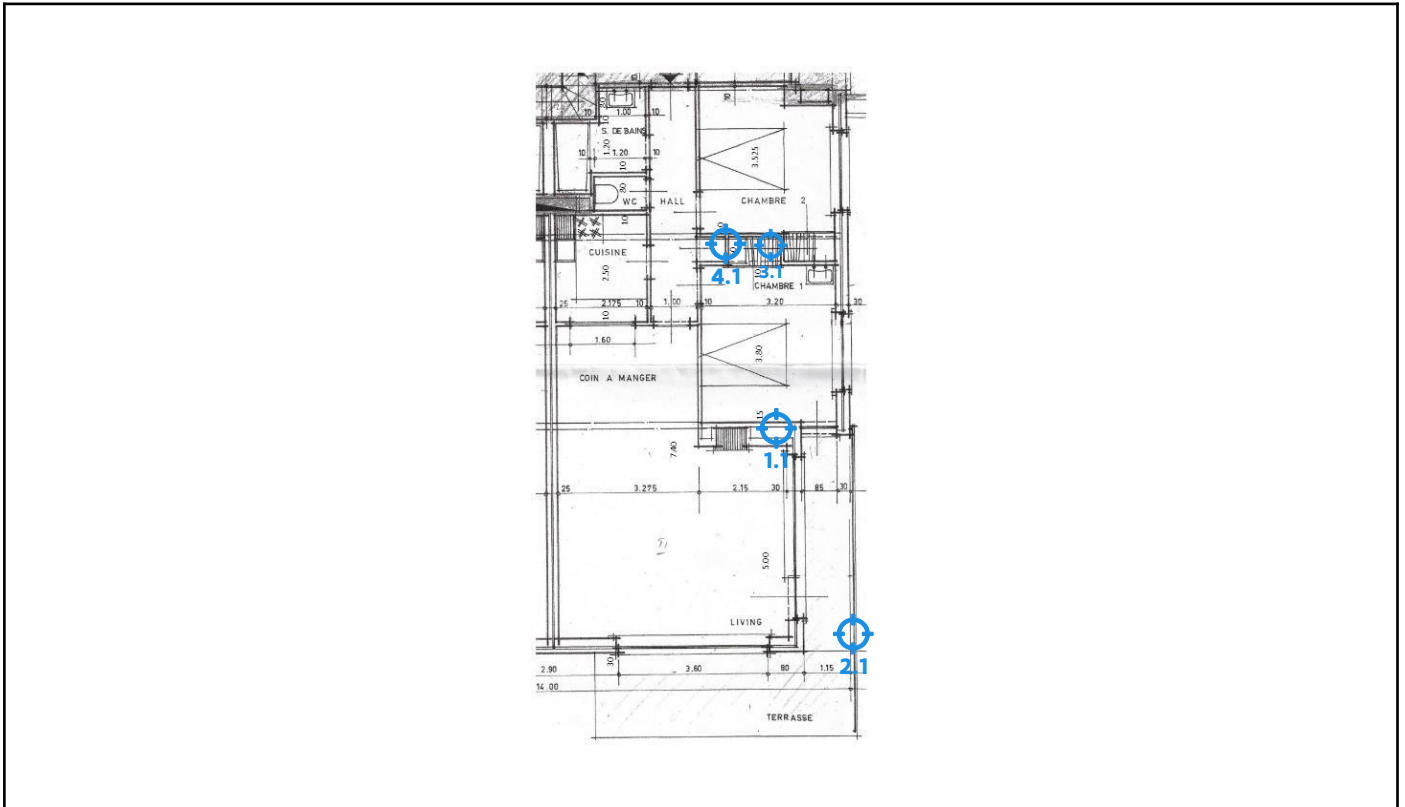
# Plan 1.1: Sint-Raphael GV01 - Grondplan

Beschrijving	Type	Actie
1. Pleisterwerk living	Geen asbest	-
1.1 Code: 2 2	Mengmonster	-
2. Vensterbank	Geen asbest	-
2.1 Code: 2 1	Mengmonster	-
3. Isolatiemateriaal	Geen asbest	-
3.1 Code: 2 4	Mengmonster	-
4. Isolatiemateriaal bergkast	Geen asbest	-
4.1 Code: 2 3	Mengmonster	-

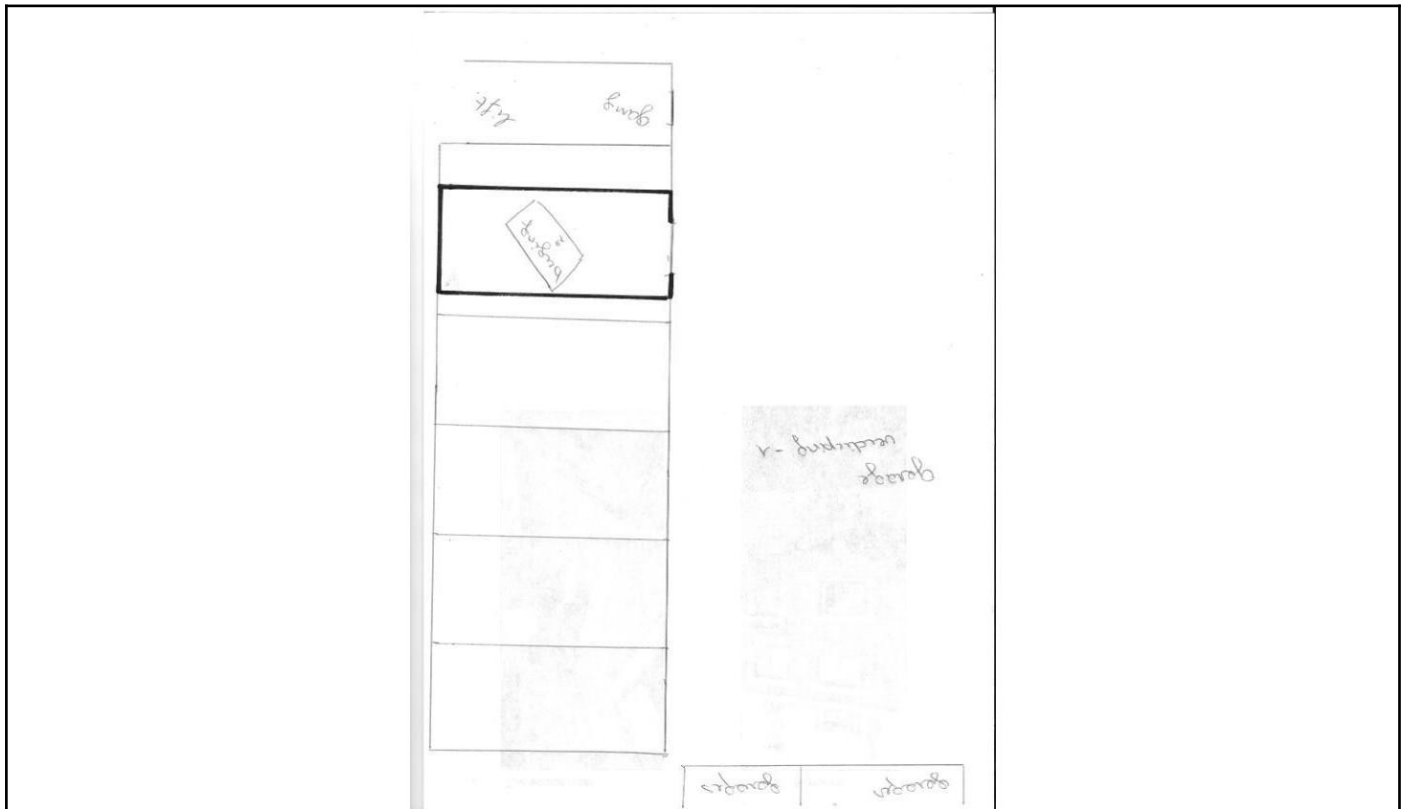
## Plan 1.2: berging jacquet

Geen asbest

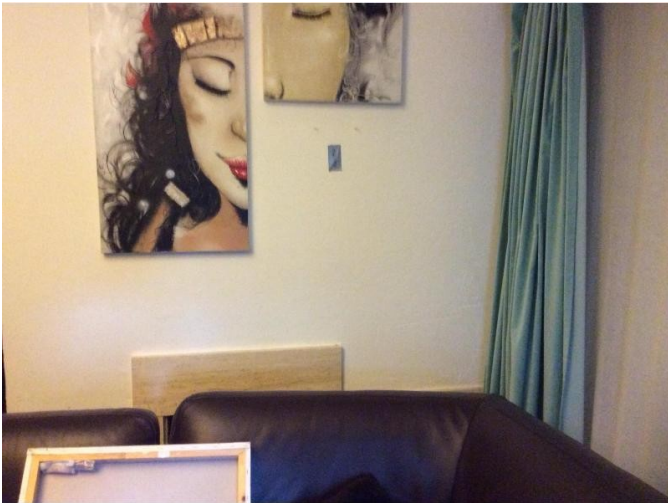
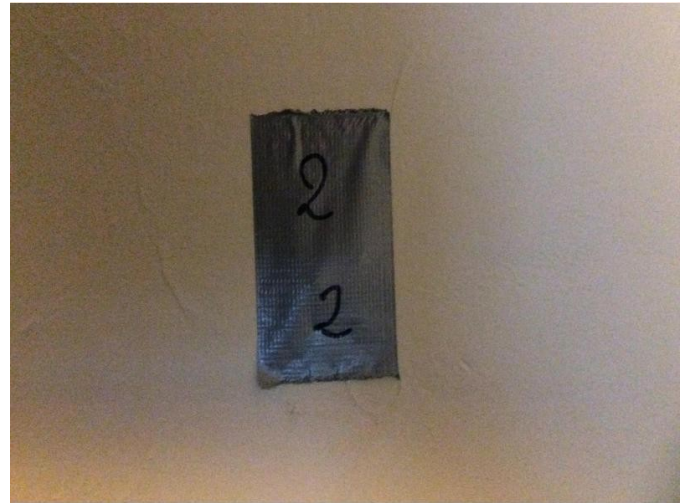
# Fiche 1: Pleisterwerk living

Geen asbest

#	Type	Referentie	Resultaat
1.1	Mengmonster	2 2	Geen asbest

Beschrijving	Pleisterwerk living
Omgeving	Binnen
Primaire drager	Binnenwand
Bindmiddel van materiaal	Gips - kalk

<b>Gebondenheid op basis van bindmiddel</b>	Niet-hechtgebonden
<b>Hoeveelheid (oppervlakte - dikte - aantal)</b>	• 6,00 m <sup>2</sup> - 1,00 cm - 1 stuk
<b>Totaal volume</b>	0,06 m <sup>3</sup>
<b>Identificatiemethode</b>	Vaststelling met monstername
<b>Destructieve handeling voor identificatie</b>	Nee

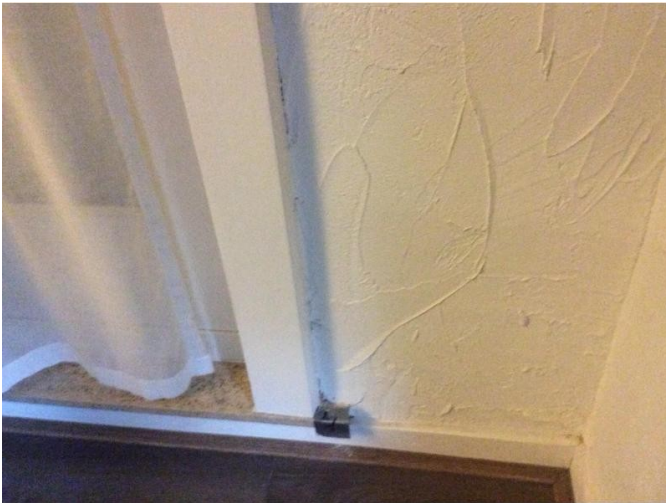
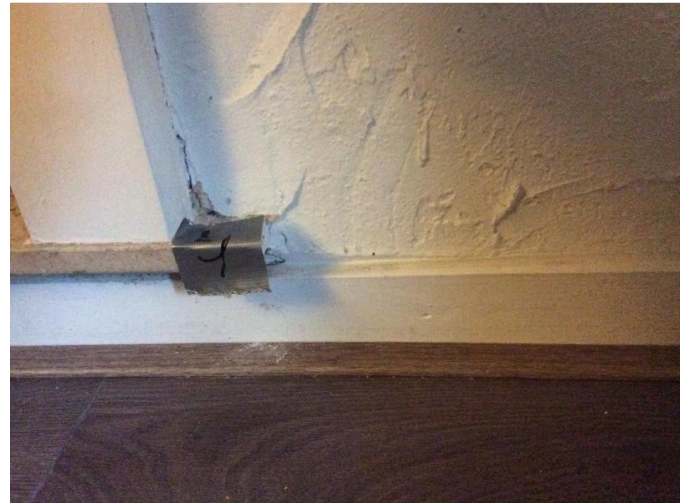
## Fiche 2: Vensterbank

Geen asbest

#	Type	Referentie	Resultaat
2.1	Mengmonster	2.1	Geen asbest

Beschrijving	Vensterbank
Omgeving	Binnen
Primaire drager	Wandopening verticaal (raam, deur, ...)
Bindmiddel van materiaal	Cement

<b>Gebondenheid op basis van bindmiddel</b>	Hecht
<b>Hoeveelheid (oppervlakte - dikte - aantal)</b>	• 0,40 m <sup>2</sup> - 2,00 cm - 2 stuks
<b>Totaal volume</b>	0,016 m <sup>3</sup>
<b>Identificatiemethode</b>	Vaststelling met monstername
<b>Destructieve handeling voor identificatie</b>	Nee

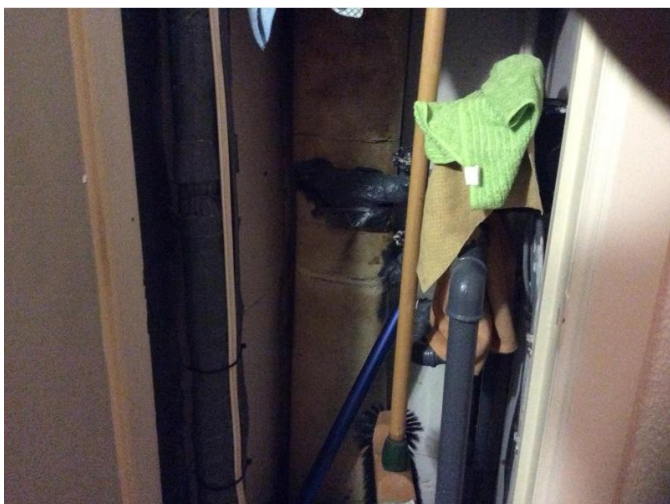
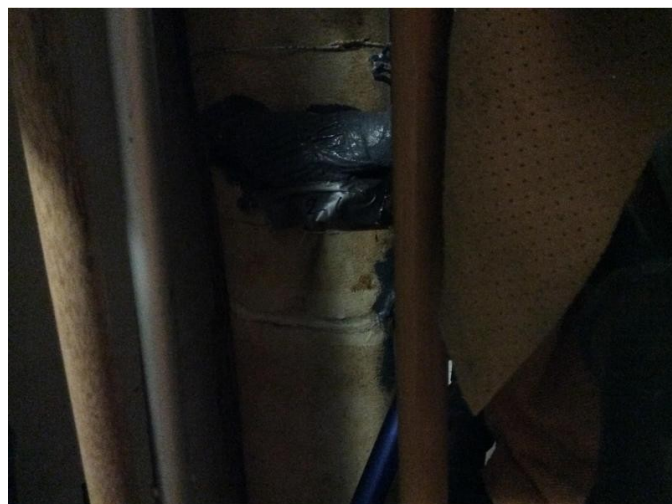
Geen asbest

#	Type	Referentie	Resultaat
3.1	Mengmonster	2 4	Geen asbest

Beschrijving	Isolatiemateriaal
Omgeving	Binnen
Primaire drager	Sanitaire infrastructuur en uitrusting (toe- en afvoer)
Bindmiddel van materiaal	Karton - papier - viltachtig

<b>Gebondenheid op basis van bindmiddel</b>	Niet-hechtgebonden
<b>Hoeveelheid (gewicht - aantal)</b>	• 3,00 kg - 1 stuk
<b>Totaal gewicht</b>	3,00 kg
<b>Identificatiemethode</b>	Vaststelling met monstername
<b>Destructieve handeling voor identificatie</b>	Nee
<b>Opmerking</b>	Gewichten zijn inschattingen.

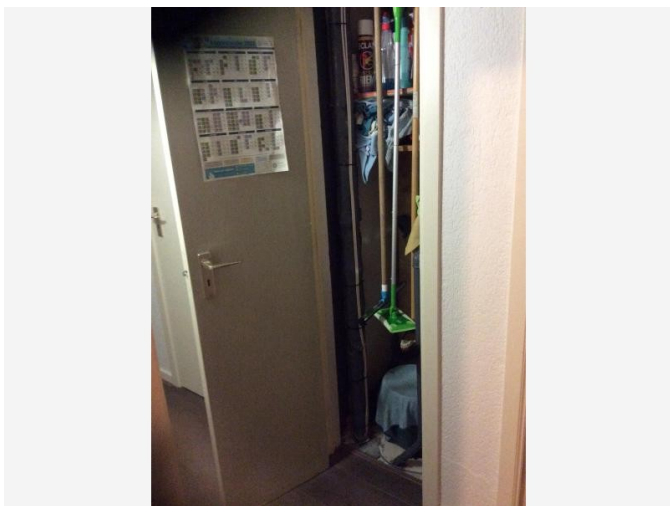
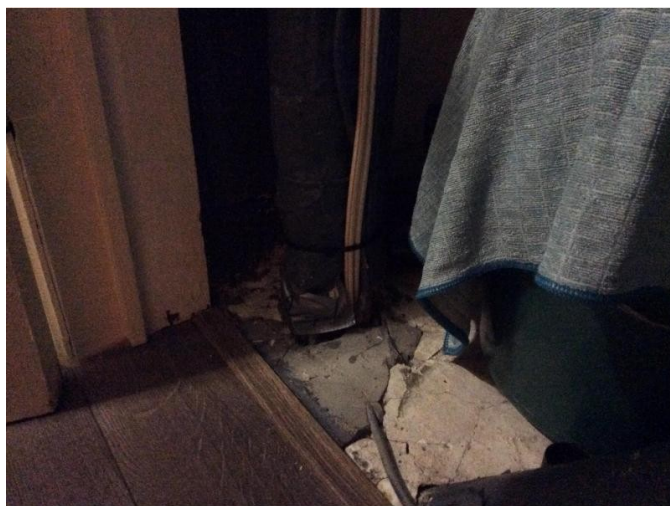
## Fiche 4: Isolatiemateriaal bergkast

Geen asbest

#	Type	Referentie	Resultaat
4.1	Mengmonster	2 3	Geen asbest

Beschrijving	Isolatiemateriaal bergkast
Omgeving	Binnen
Primaire drager	Communicatie en elektrische infrastructuur en uitrusting
Bindmiddel van materiaal	Gips - kalk

<b>Gebondenheid op basis van bindmiddel</b>	Niet-hechtgebonden
<b>Hoeveelheid (lengte - omtrek - dikte - aantal)</b>	<ul style="list-style-type: none"><li>• 3,00 m - 20,00 cm - 2,00 cm - 1 stuk</li></ul>
<b>Totaal volume</b>	0,012 m <sup>3</sup>
<b>Identificatiemethode</b>	Vaststelling met monstername
<b>Destructieve handeling voor identificatie</b>	Nee
